Opinia mykologiczna

Ośrodek Doskonalenia Nauczycieli w Pile
64-920 Piła, ul. Bydgoska 21

Przedmiotem opracowania jest opinia mykologiczna więźby dachowej w budynku Ośrodka Doskonalenia Nauczycieli w Pile, ul. Bydgoska 21, powiat pilski, województwo wielkopolskie.

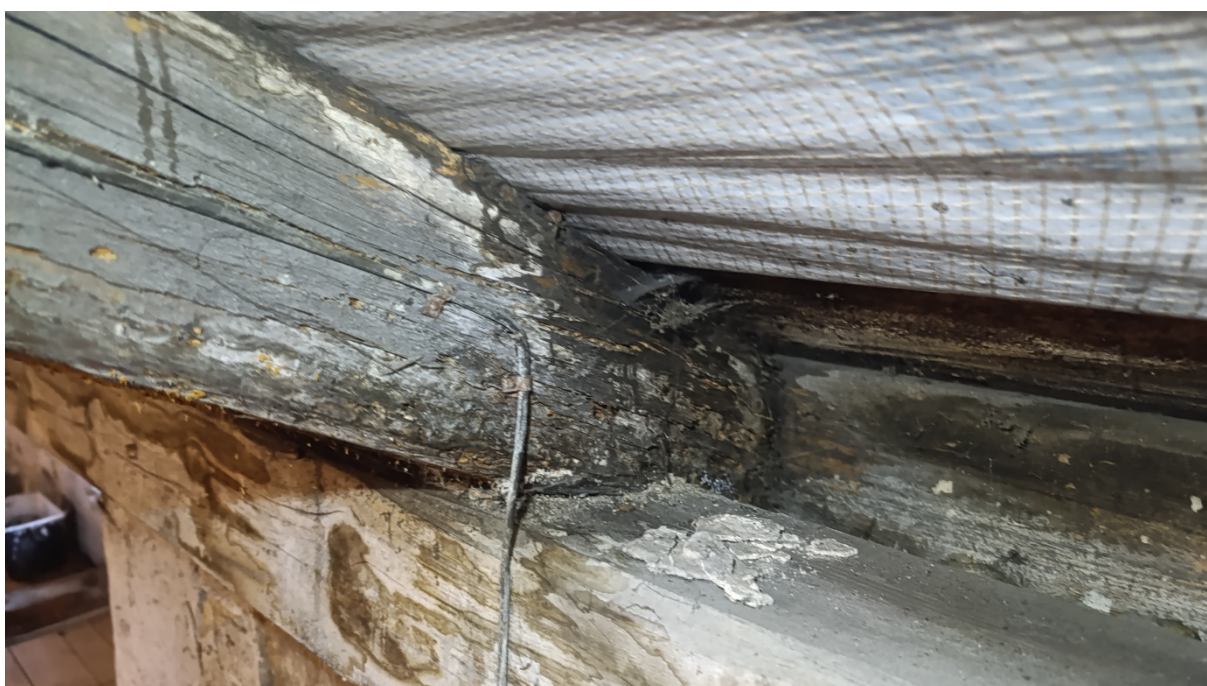
Fot. 26 Korozja biologiczna krokwi spowodowana porażeniem drewna przez grzyb domowy z gatunku *Trechispora farinacea* Fot. E. Wilbik 2025r.

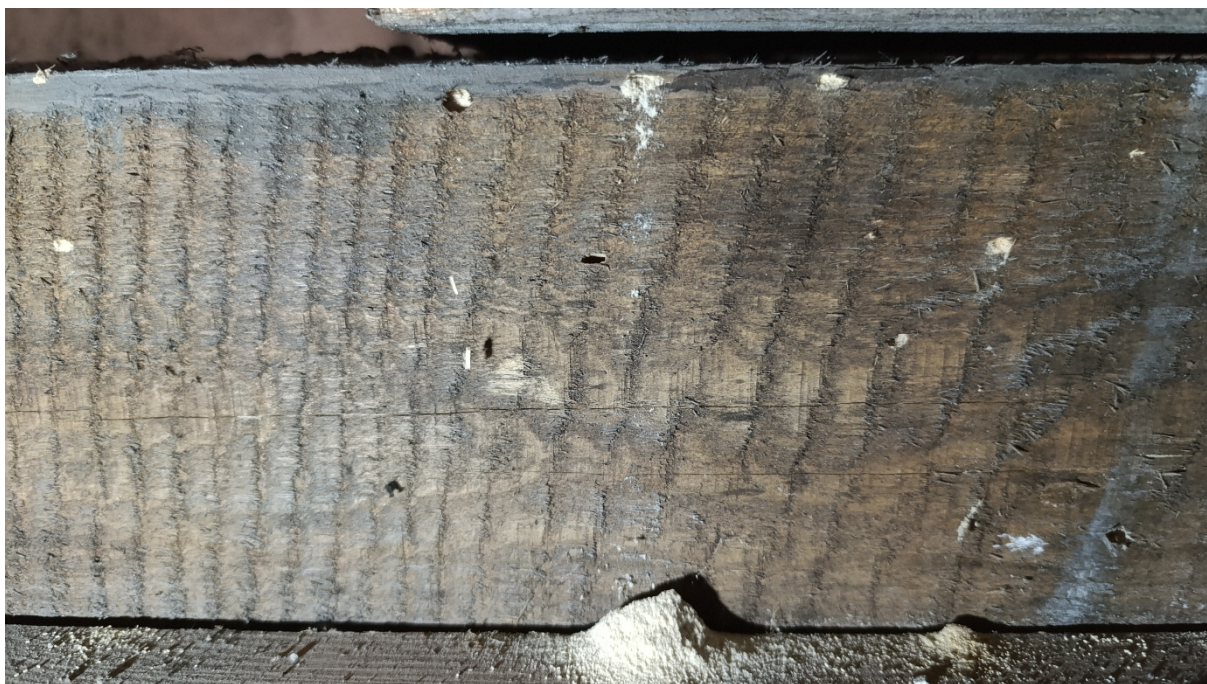
Fot. 27 Aktywne żerowiska ksylofaga z gatunku *Hylotrupes bajulus*. Otwory wylotowe owadów. fot. E. Wilbik 2025 r.

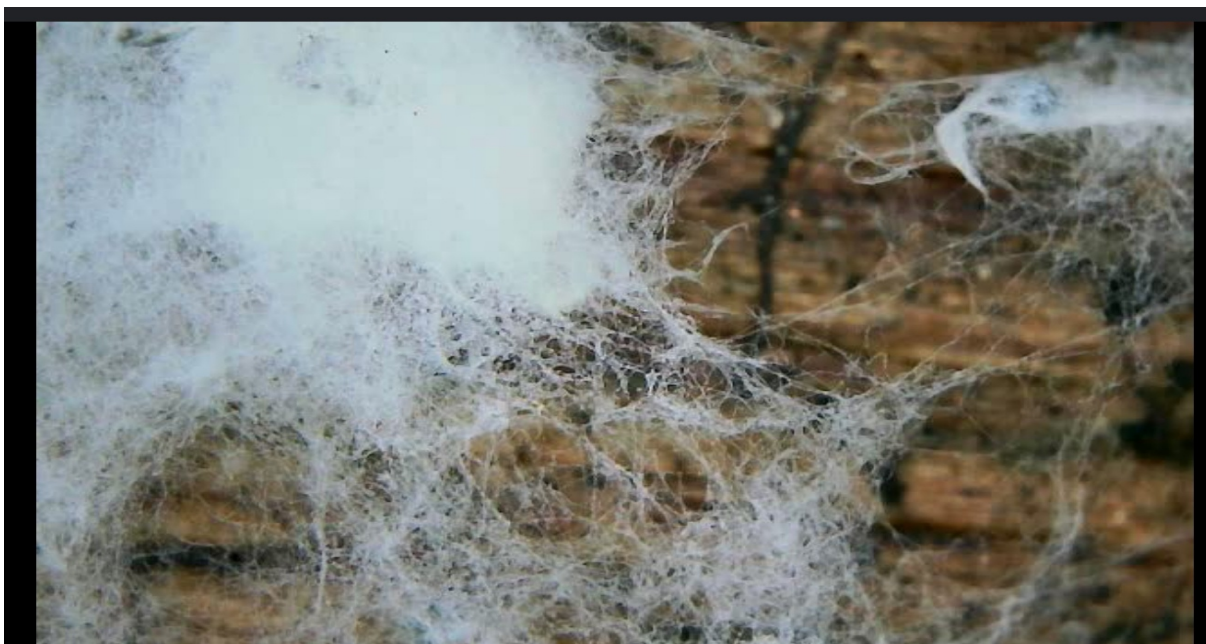
Fot. 10 Grzybnia *Coniophora puteana* pod mikroskopem w badanym budynku. fot. E. Wilbik 2025r.

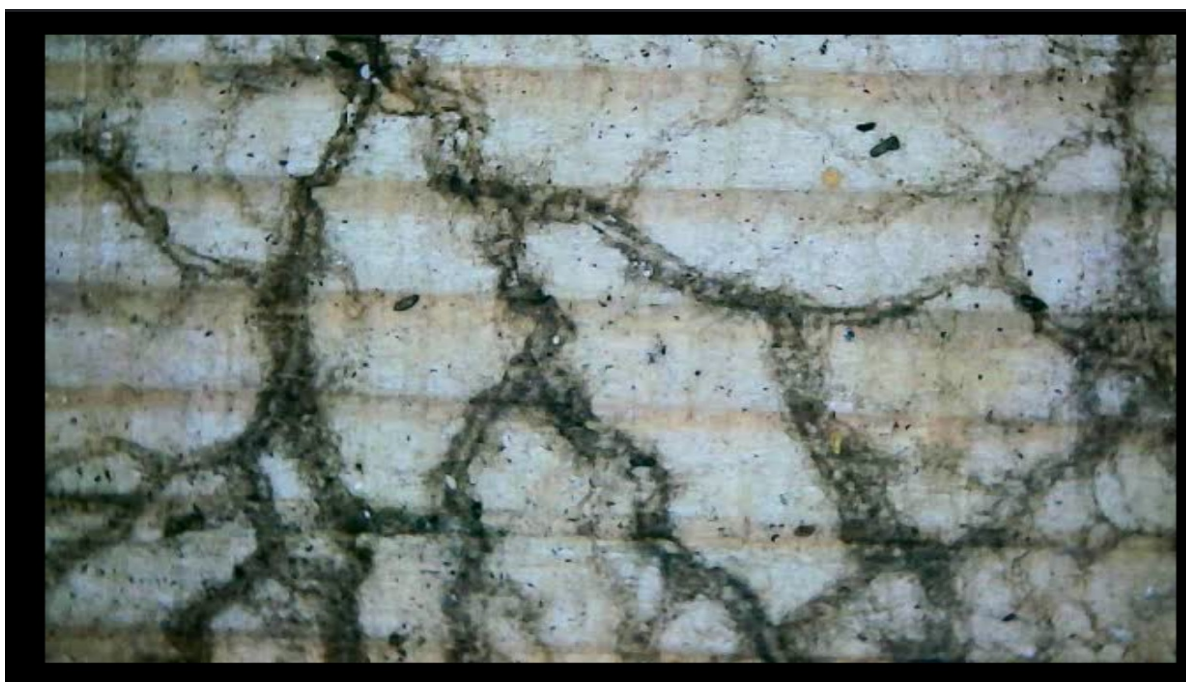
Fot. 11 Owocnik *Trechispora farinacea* pod mikroskopem w badanym budynku. fot. E. Wilbik 2025r.

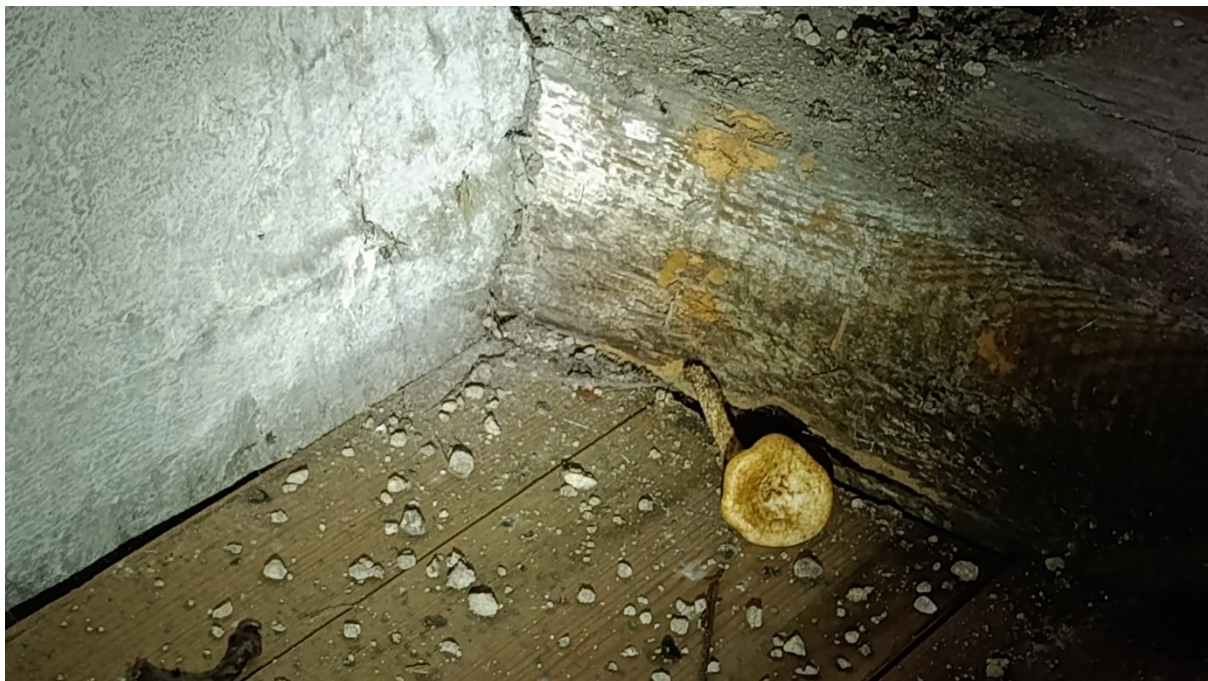
Fot. 12 *Neolentinus lepideus* wrośnięty w belkę więźby dachowej w badanym obiekcie. fot. P. Pakuła 2025r.

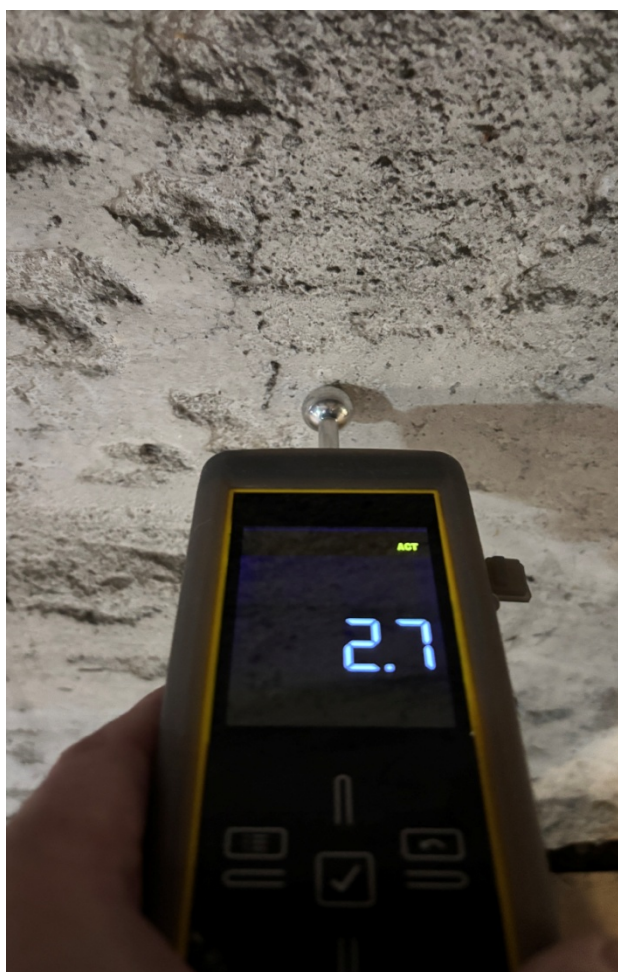
Pomiar wilgotności przegrody budowlanej Miernik wilgotności TROTEC T660 foto P Pakuła Maj 2025
- Przegroda sucha pomiar w DIGITS 2,7 -przegroda sucha do 40 jednostek porównawczych
