Opinia ornitologiczna i chiropterologiczna dla przedsięwzięcia:

Termomodernizacja budynku Urzędu Miejskiego w Zagórowie

Opracował:

04 luty 2025 roku

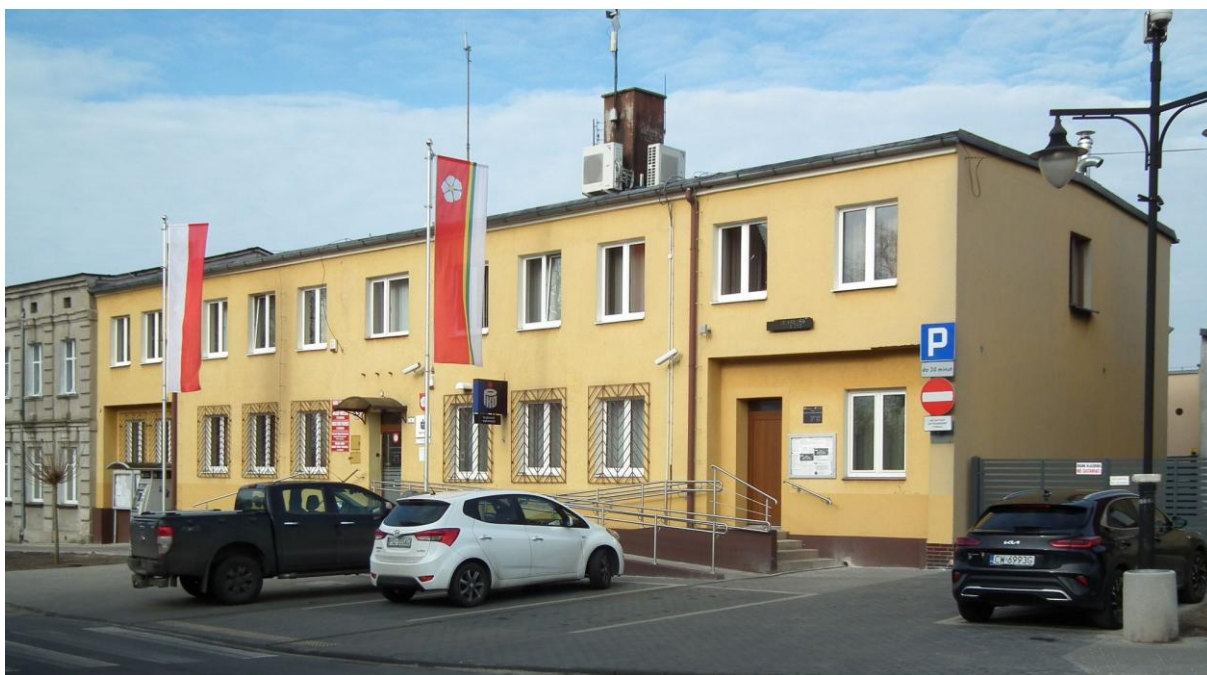
Fot. 3. Widok elewacja południowa – część A.

Elewacja południowa – część A.

Elewacja otynkowana brak większych spękań czy ubytków. Opierzenia parapetów blaszane i z tworzyw sztucznych, krawędzi dachów blaszane, ściśle przylegające do podłoża. Rynny w dobrym stanie, ściśle dopasowane do krawędzi dachu. Brak śladów czy całych gniazd.

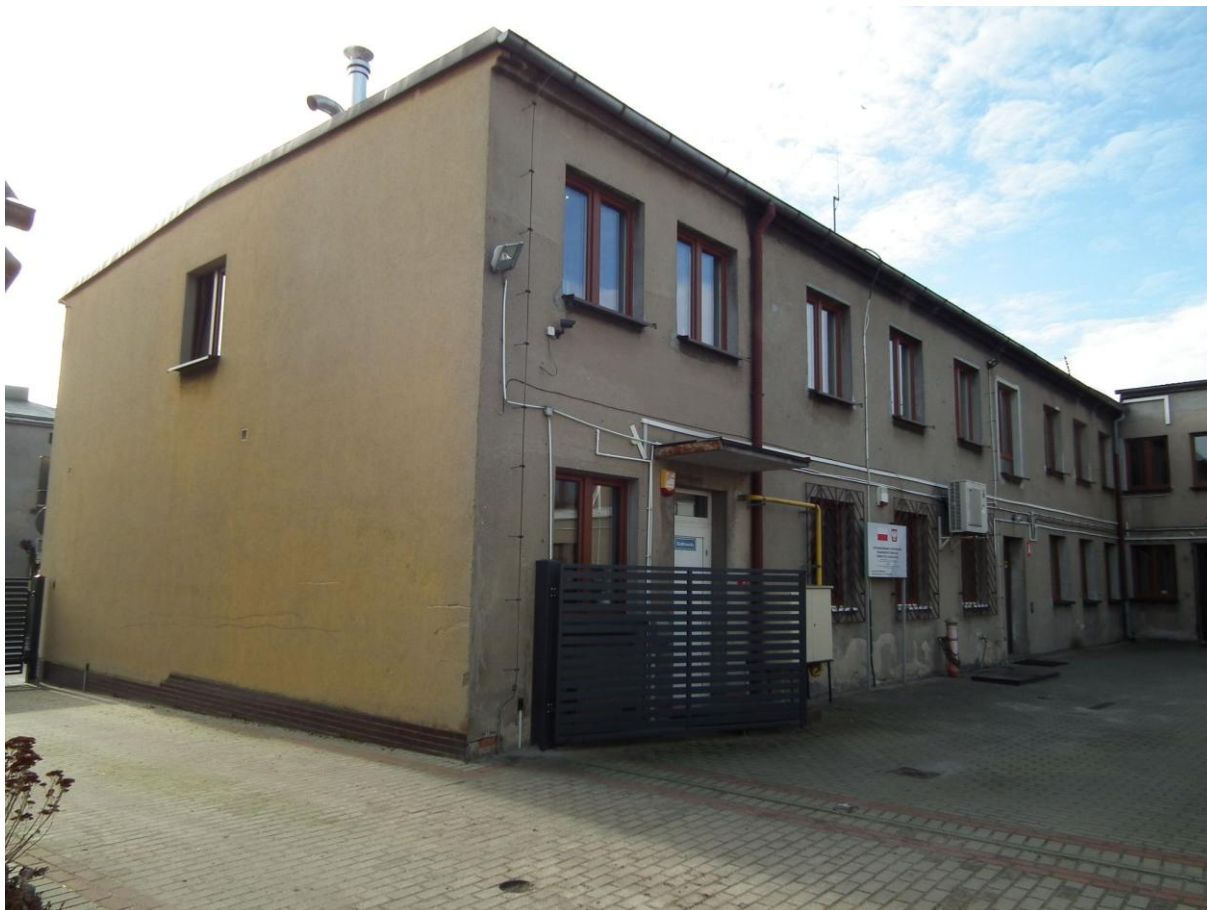
Fot. 4. Widok elewacja północna - część B.

Elewacja północna – część B.

Elewacja otynkowana brak większych spękań czy ubytków. Pojedyncze ubytki pod krawędzią dachu, płytkie bez śladów gniazdowania. Opierzenia parapetów, krawędzi dachów blaszane, ściśle przylegające do podłoża. Brak śladów bytowania większych zwierząt.

- 4. Występujące na budynku ubytki, spękania w murze, większe szczeliny pod rynnami, parapetami, opierzeniem krawędzi dachów, wymagają wykonania zabezpieczania przed dostępem zwierząt poza okresem rozrodczym i lęgowym tj. od końca września do końca lutego.**

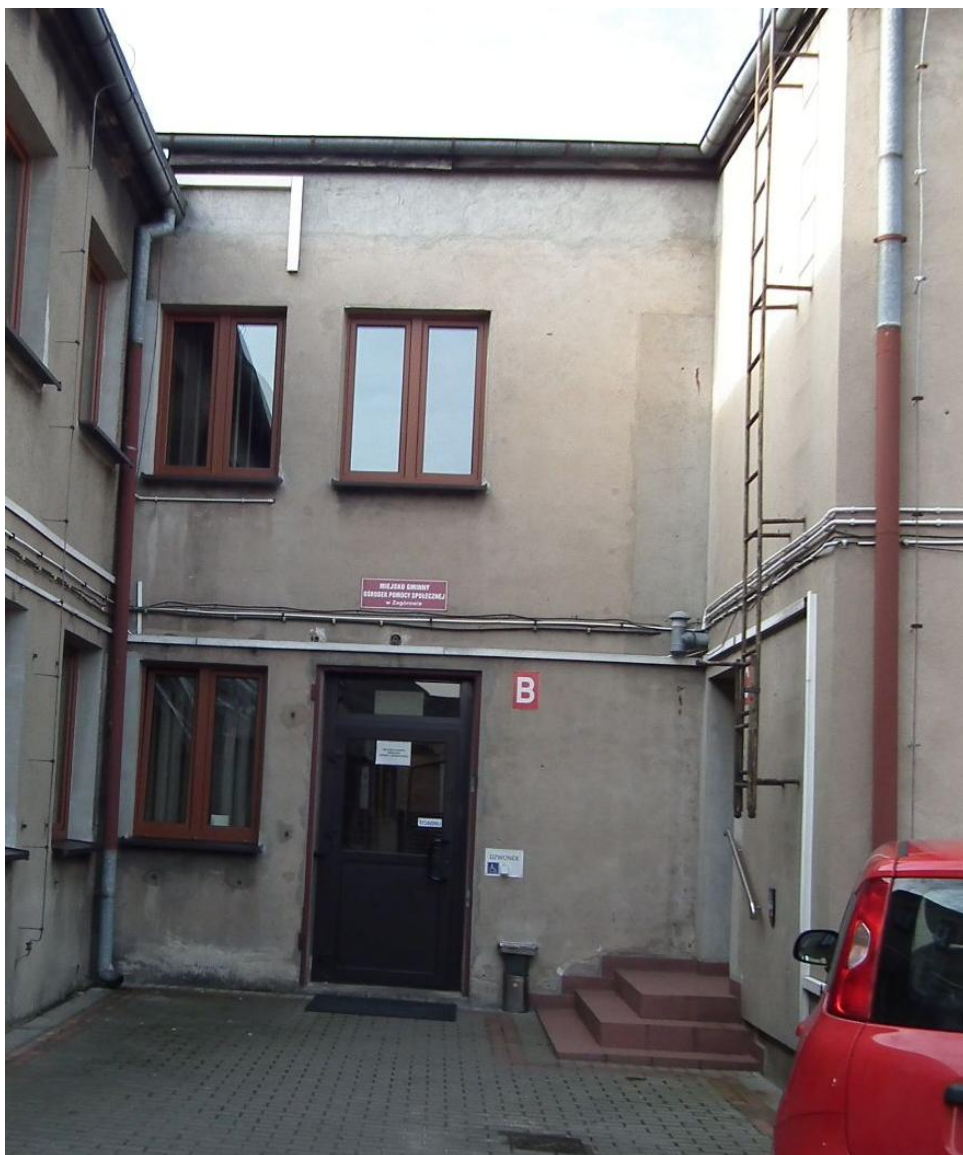
Fot. 5. Widok elewacja wschodnia – część C.

Elewacja wschodnia – część C.

Elewacja otynkowana brak większych spękań czy ubytków. Opierzenia parapetów blaszane, ściśle przylegające do podłoża. Podbitka dachu drewniana z licznymi szczelinami. Brak śladów czy całych gniazd. Brak śladów bytowania innych zwierząt.

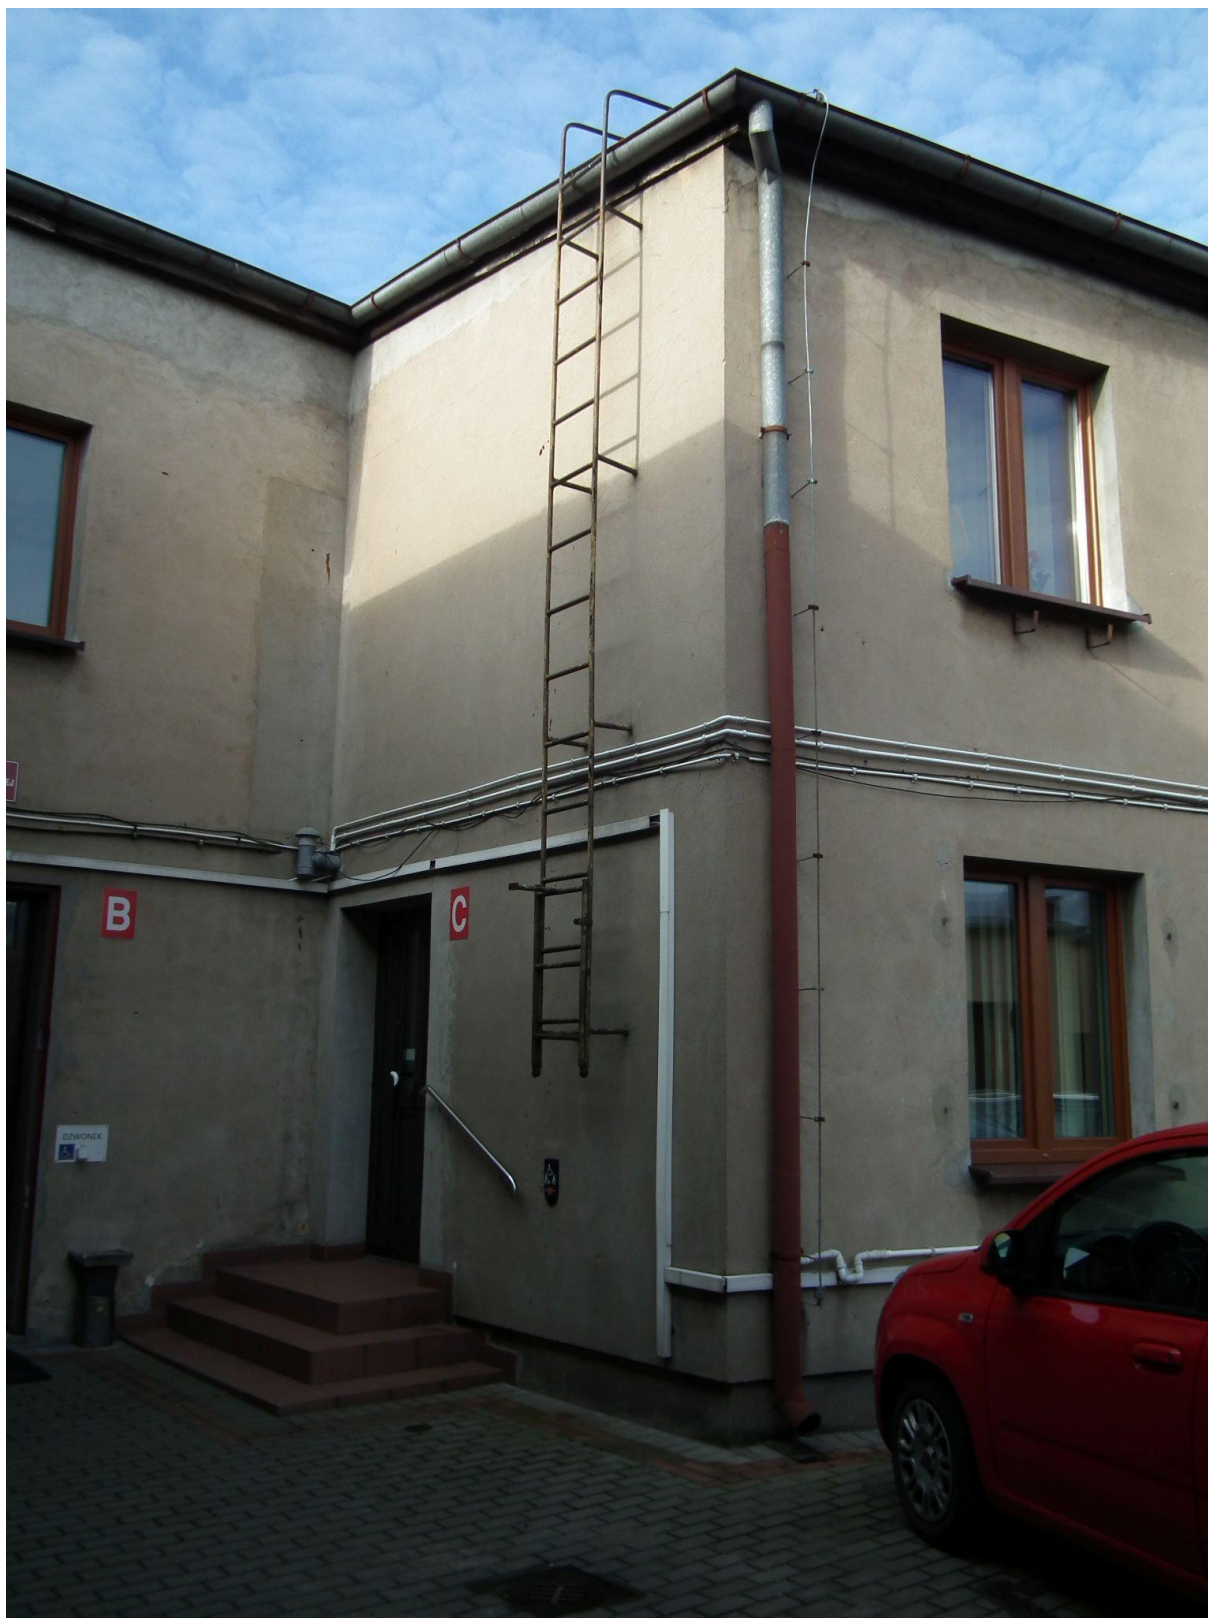
Fot. 6. Widok elewacja wschodnia – część D.

Elewacja wschodnia – część D.

Elewacja otynkowana brak większych spękań czy ubytków. Brak otworów okiennych. Podbitka dachu drewniana z licznymi szczelinami. Brak śladów czy całych gniazd. Brak śladów bytowania innych zwierząt.

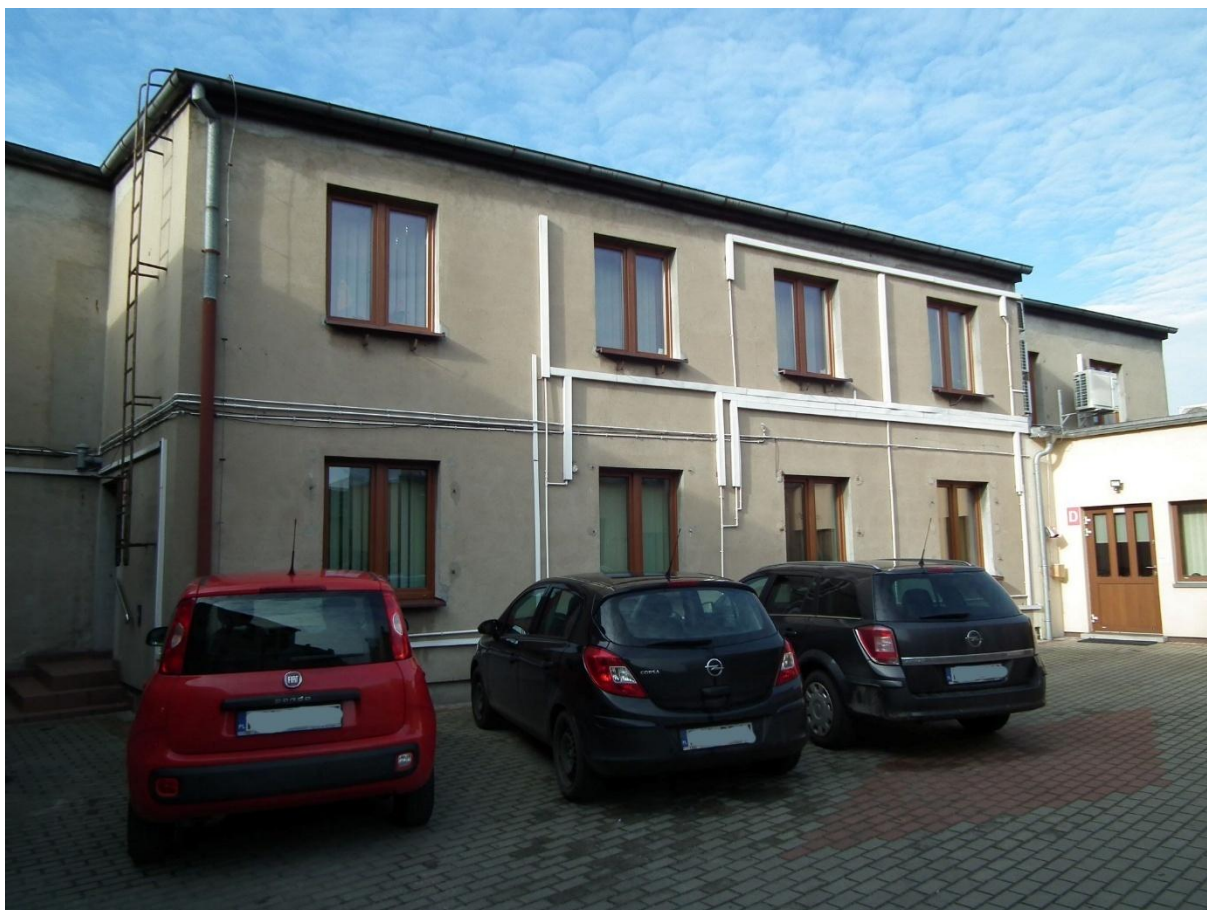
Fot. 7. Widok elewacja wschodnia - część E

Elewacja wschodnia – część E.

Elewacja otynkowana brak większych spękań czy ubytków. Opierzenia parapetów blaszane, ściśle przylegające do podłoża. Podbitka dachu drewniana z licznymi szczelinami. Brak śladów czy całych gniazd. Brak śladów bytowania innych zwierząt.

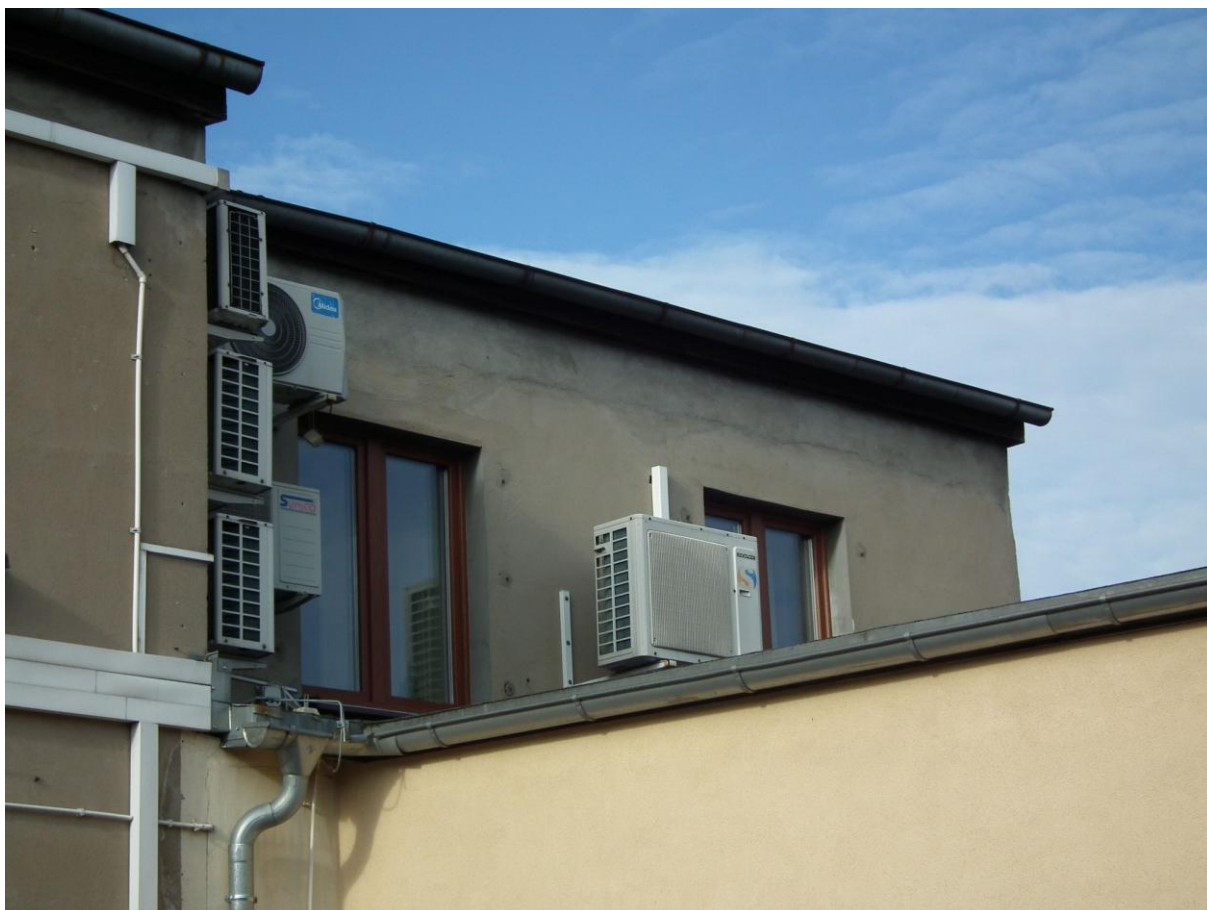
Fot. 8. Widok elewacja północna – część F.

Elewacja północna - część F. Elewacja otynkowana brak większych spękań czy ubytków. Na ścianie liczne urządzenia klimatyzacji. Opierzenia parapetów blaszane. Podbitka dachu drewniana z licznymi szczelinami. Brak śladów czy całych gniazd. Brak śladów bytowania innych zwierząt.

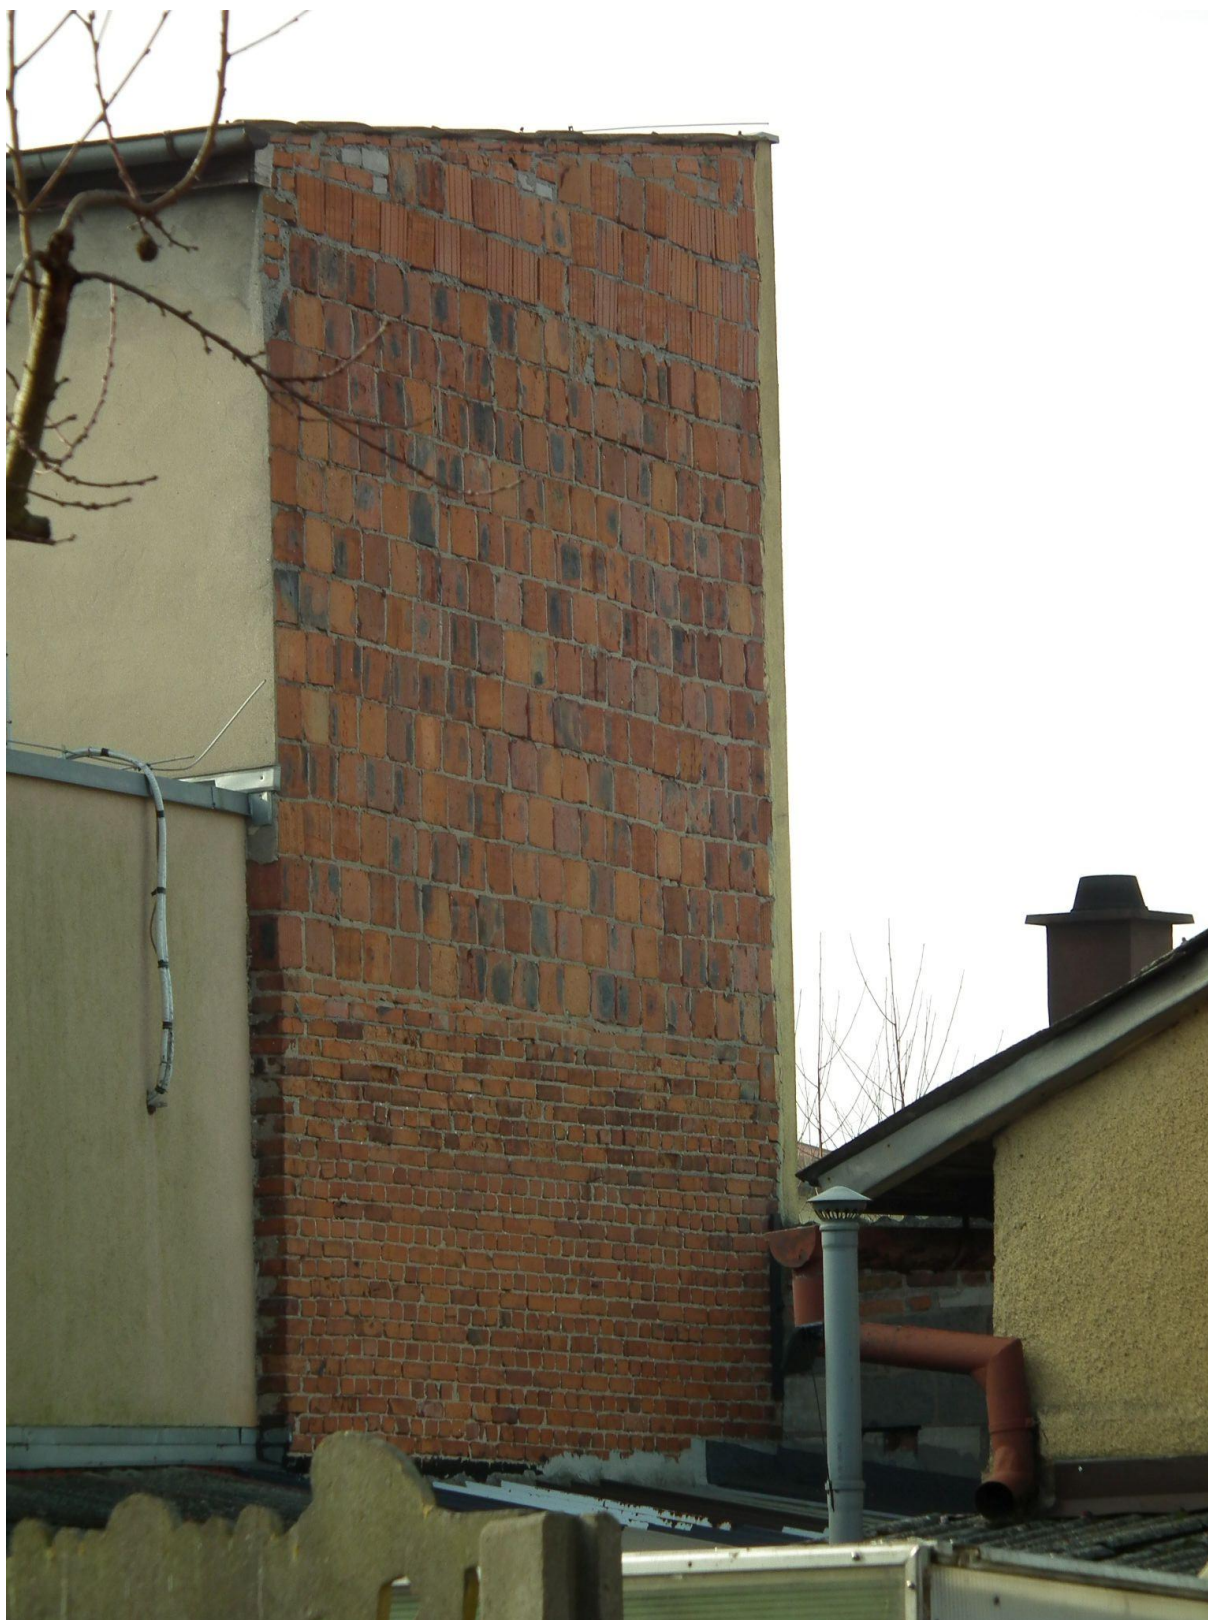
Fot. 9. Widok elewacja północna – część G.

Elewacja północna - część G. Elewacja nieotynkowana, brak większych spękań czy ubytków. Brak otworów okiennych. Krawędź dachu szczelna z płyt eternitowych. Brak śladów czy całych gniazd. Brak śladów bytowania innych zwierząt.
