**Opinia ornitologiczna i chiropterologiczna
dla przedsięwzięcia:**

**Termomodernizacja budynku
Sali Wiejskiej w Oleśnicy**

Lokalizacja:
Gmina: Zagórz
Obręb: Oleśnica
Działka ewid. 514

04 luty 2025 roku

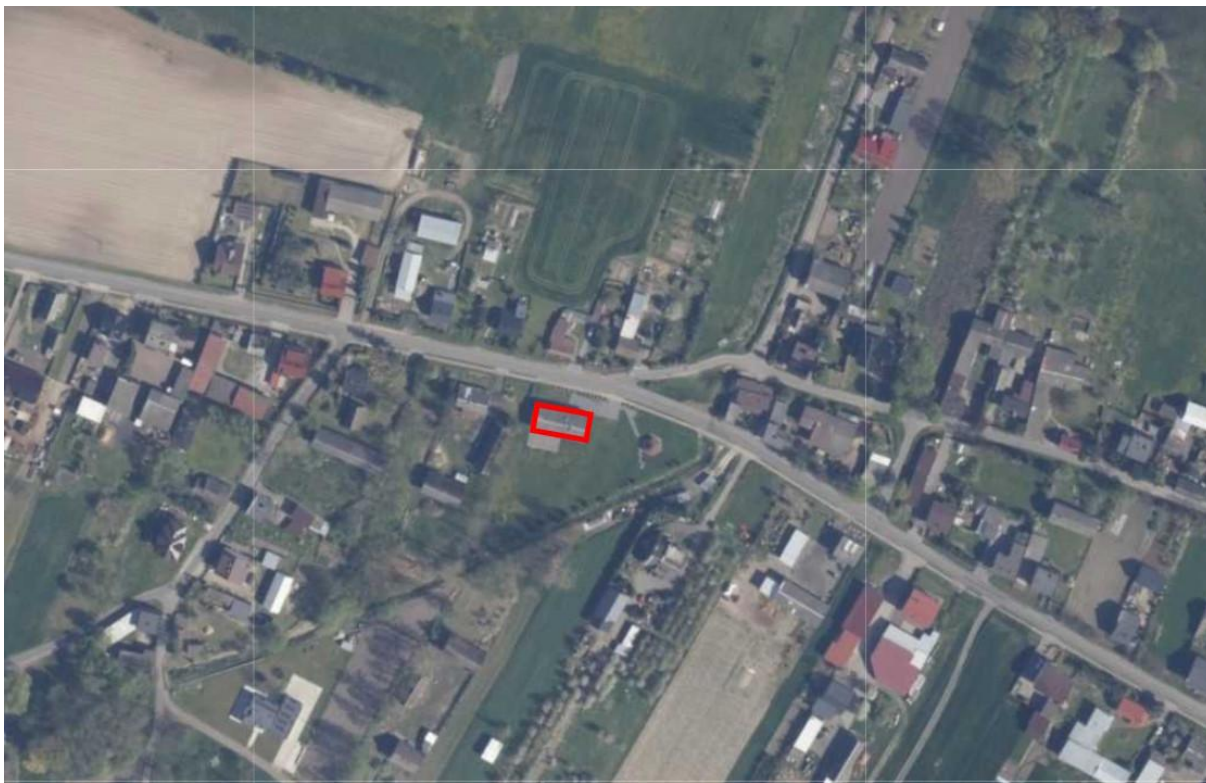
Najbliższą okolicę stanowią obszary zalewowe doliny rzeki Warty oraz zabudowa mieszkalna z usługami oraz obiekty sportowe.

Rys. 2.6. Stan zagospodarowania najbliższych terenów w sąsiedztwie przeznaczonego do termomodernizacji budynku użyteczności publicznej.

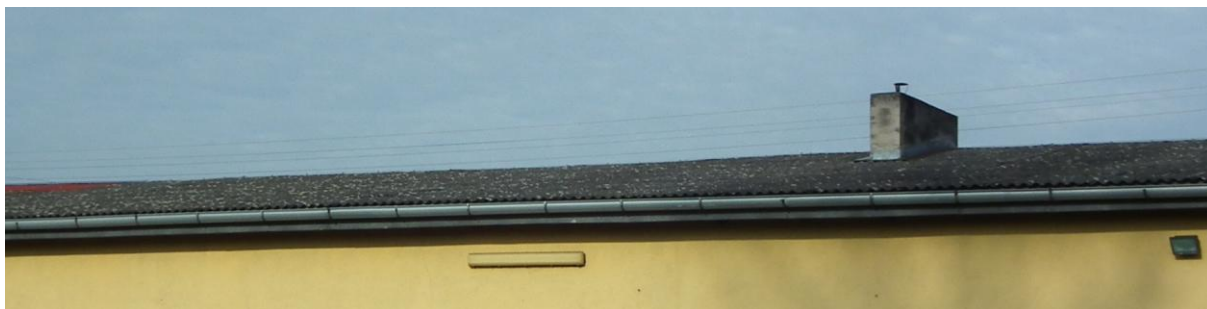
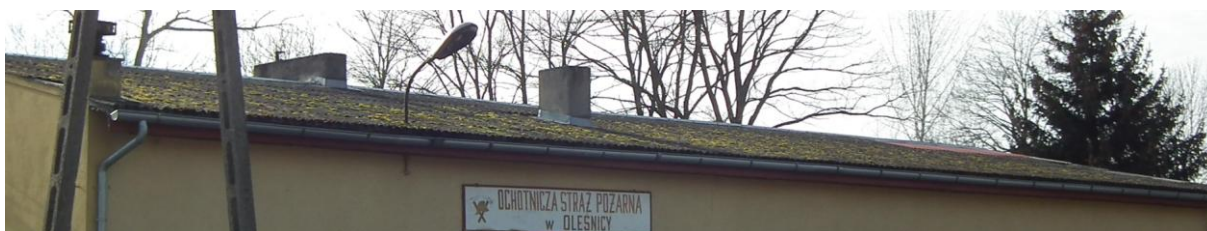
Fot. 1. Widok powierzchni dachowe budynku do termomodernizacji.

Dach dwuspadowy, konstrukcji drewnianej, z pełnym deskowaniem, pokrytym eternitem. Eternit w słabym stanie, miejscami popękany z odłamującymi się krawędziami.

Na dachu wypusty kominów.

Dach nie stanowi miejsca bytowania ptaków i nietoperzy.

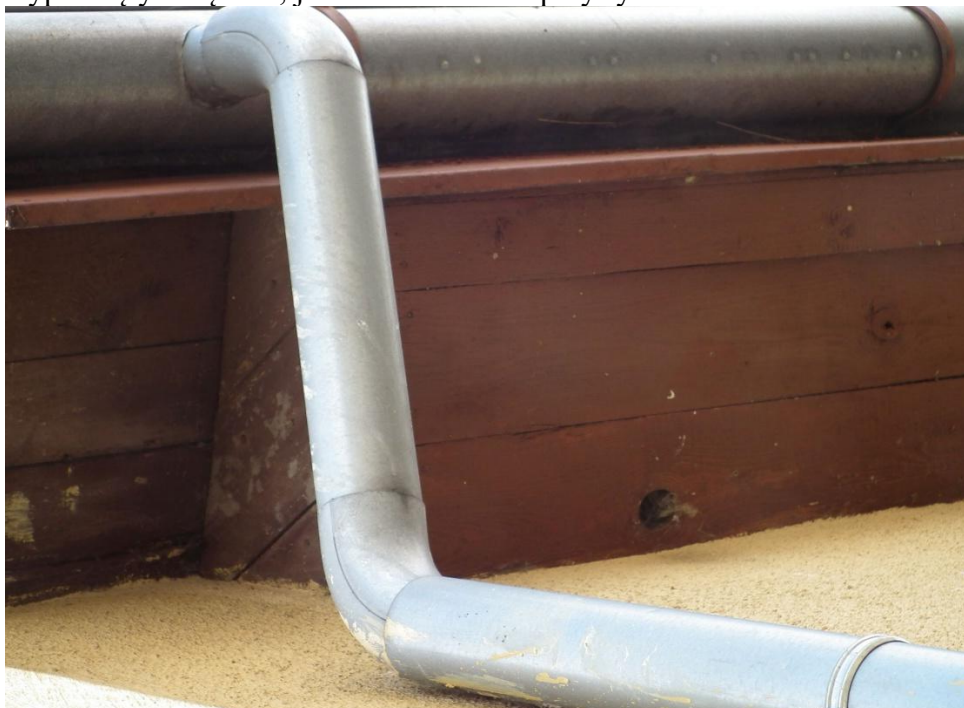
Podbitka dachu od strony południowej brak, od strony północnej drewniana z licznymi ubytkami i szczelinami. Stwierdzono ślady po trzech gniazdach wróbli. Dwa w dziurach po wypadniętych sękach, jedno w szczelinie przy rynnie.

Fot. 2. Widok opierzenie dachu, dziura po sęku.

Szczeliny przy dachu i ścianach przed rozpoczęciem prac należy w okresie poza lęgowym tj. od końca września do końca lutego zabezpieczyć pianką lub innymi nakładkami przed dostępem zwierząt. Demontaż podbitki drewnianej wykonać poza okresem lęgowym ptaków tj. od końca września do końca lutego.

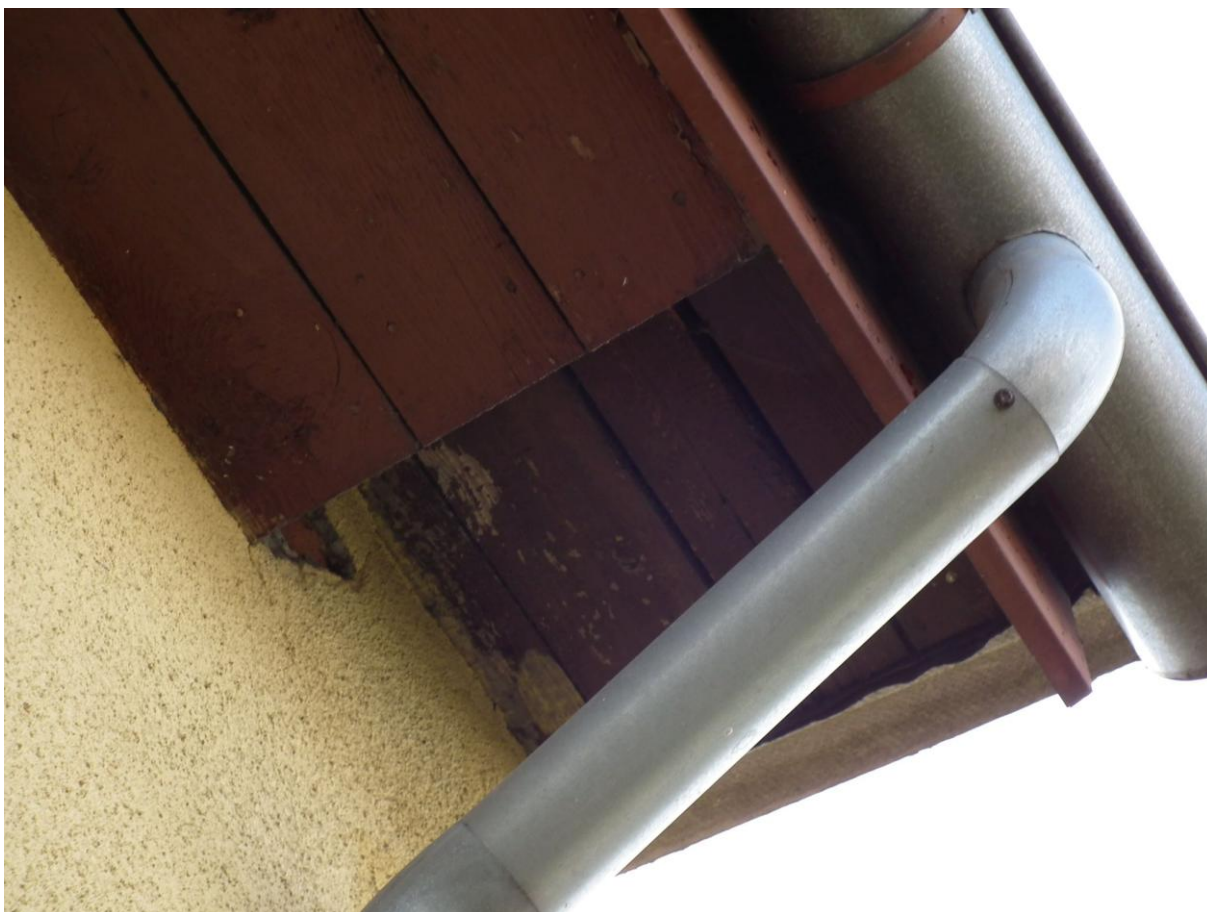
Fot. 3. Widok opierzenie dachu, szczelina przy rynnie.

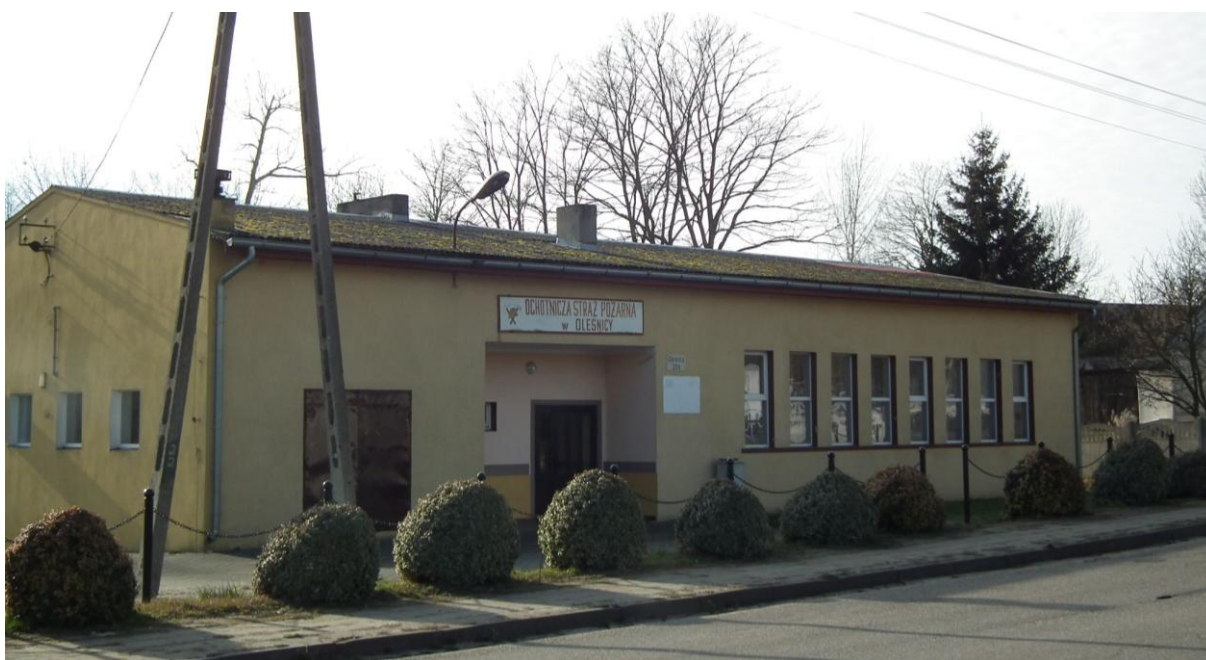
Fot. 4. Widok elewacja północna - część A.

Elewacja otynkowana brak większych spękań czy ubytków. Opierzenia parapetów murowane, krawędzi dachów drewniane i eternitowe z licznymi ubytkami i szparami. Rynny w dobrym stanie, ściśle dopasowane do krawędzi dachu. Ślady gniazd wróbli w podbitce dachu.

- 4. Występujące na budynku ubytki, spękania w murze, większe szczeliny pod rynnami, parapetami, opierzeniem krawędzi dachów, wymagają wykonania zabezpieczania przed dostępem zwierząt poza okresem rozrodczym i lęgowym tj. od końca września do końca lutego.**

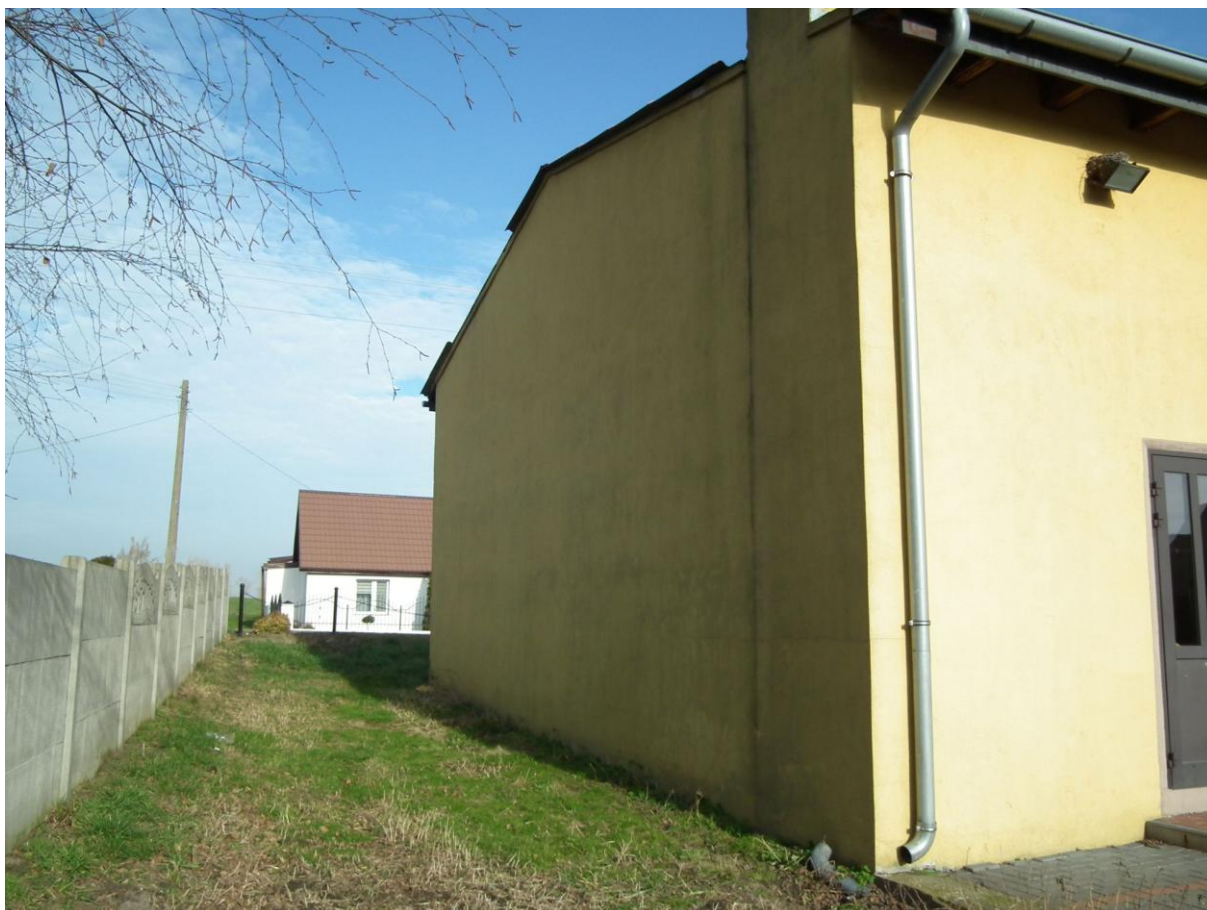
Fot. 5. Widok elewacja zachodnia - część B.

Elewacja otynkowana brak większych spękań czy ubytków. Pojedyncze ubytki pod krawędzią dachu, płytkie bez śladów gniazdowania. Obłamujące się krawędzie płyt eternitowych. Brak otworów okiennych. Brak śladów gniazdowania ptaków czy bytowania innych zwierząt.

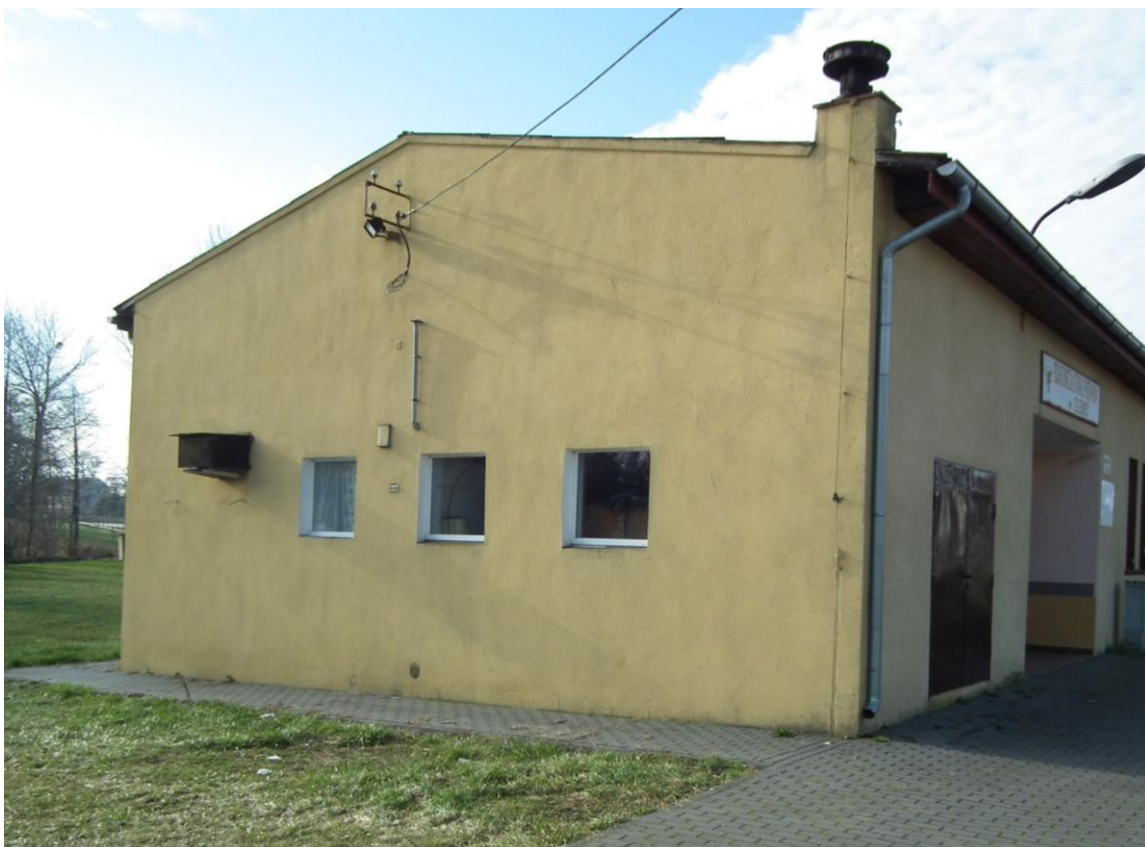
Fot. 6. Widok elewacja wschodnia - część C.

Elewacja otynkowana brak większych spękań czy ubytków. Pojedyncze ubytki pod krawędzią dachu, płytkie bez śladów gniazdowania. Obłamujące się krawędzie płyt eternitowych. Otwory okienne bez parapetów. Brak śladów gniazdowania ptaków czy bytowania innych zwierząt.

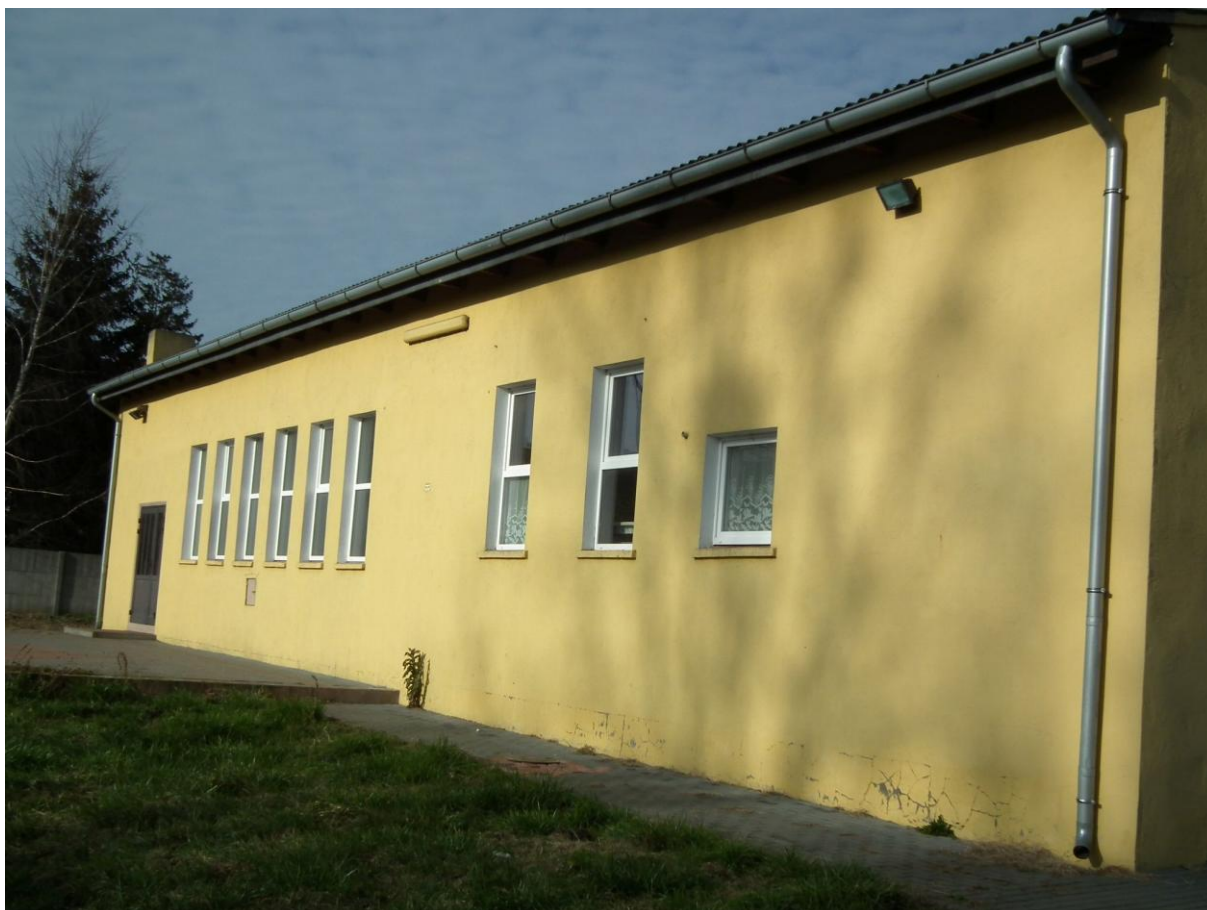
Fot. 7. Widok elewacja południowa - część D.

Elewacja otynkowana brak większych spękań czy ubytków. Opierzenia parapetów murowane, krawędzie dachu drewniane i eternitowe z licznymi ubytkami i szparami. Brak podbitki dachowej. Rynny w dobrym stanie, ściśle dopasowane do krawędzi dachu. Pozostałości gniazda sierpówki na lampie zamocowanej na ścianie budynku.

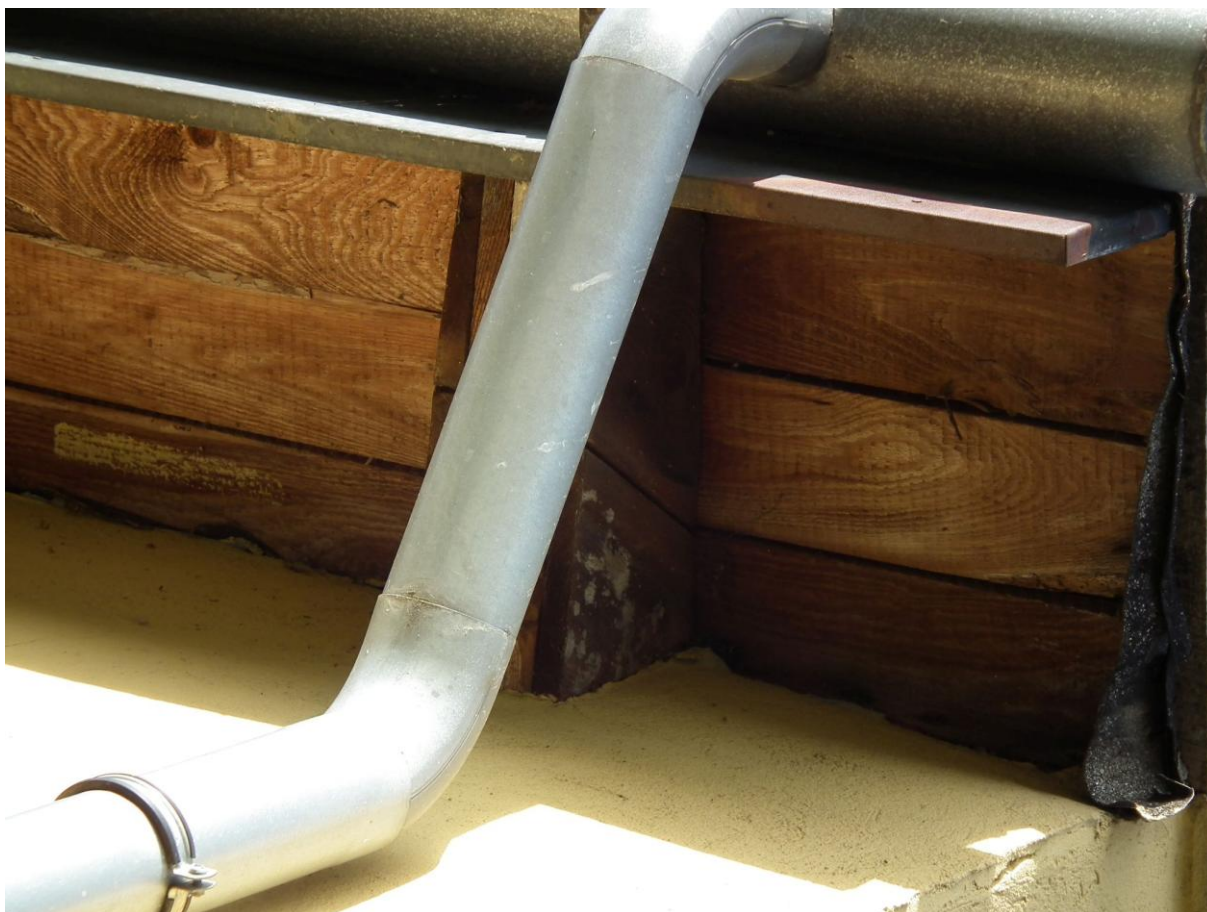
Fot. 8. Widok elewacja południowa - część D, krawędź dachu bez podbitki.

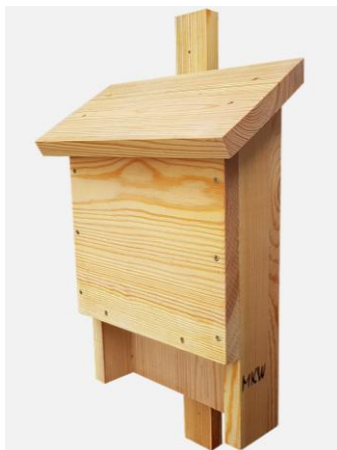
Przykładowe wymiary skrzynka dla nietoperzy:

- wysokość ok. 40 cm,
- szerokość ok. 25 cm,
- wymiar otworu wlotowego ok. 21 x 1,5 cm,
- grubość deski min. 2 cm.

Na elewacji budynku lub na drzewach w jego pobliżu wywiesić co najmniej 1 skrzynkę dla nietoperzy. Skrzynkę umieścić na wysokości co najmniej 4 m nad ziemią.
