EKSPERTYZA TECHNICZNA

NAZWA OBIEKTU BUDOWLANEGO	DZIENNY DOM POBYTU W KOWALEWIE POMORSKIM
ADRES OBIEKTU BUDOWLANEGO	UL. PLAC WOLNOŚCI 1a 87-410 KOWALEWO POMORSKIE
KATEGORIA OBIEKTU BUDOWLANEGO	XI
IDENTYFIKATORY DZIAŁEK EWIDENCYJNYCH	040504_4.0004.1/2
ZLECENIODAWCA ADRES ZLECENIODAWCY	GMINA KOWALEWO POMORSKIE UL. M. KONOPNICKIEJ 13 87-410 KOWALEWO POMORSKIE
OPRACOWANIE	MGR INŻ. PRZEMYSŁAW OLSZEWSKI upr. nr KUP/0125/PWOK/09 w spec. konstrukcyjno-budowlanej rzeczoznawca budowlany PZITB nr 2742 w specjalności budownictwo ogólne data opracowania: 10.02.2025 podpis:.....

Przedmiotem opracowania jest ekspertyza techniczna budynku Dziennego Domu Pobytu w Kowalewie Pomorskim. Obiekt położony jest przy placu Wolności na działce nr 1/2 w obrębie nr 4.

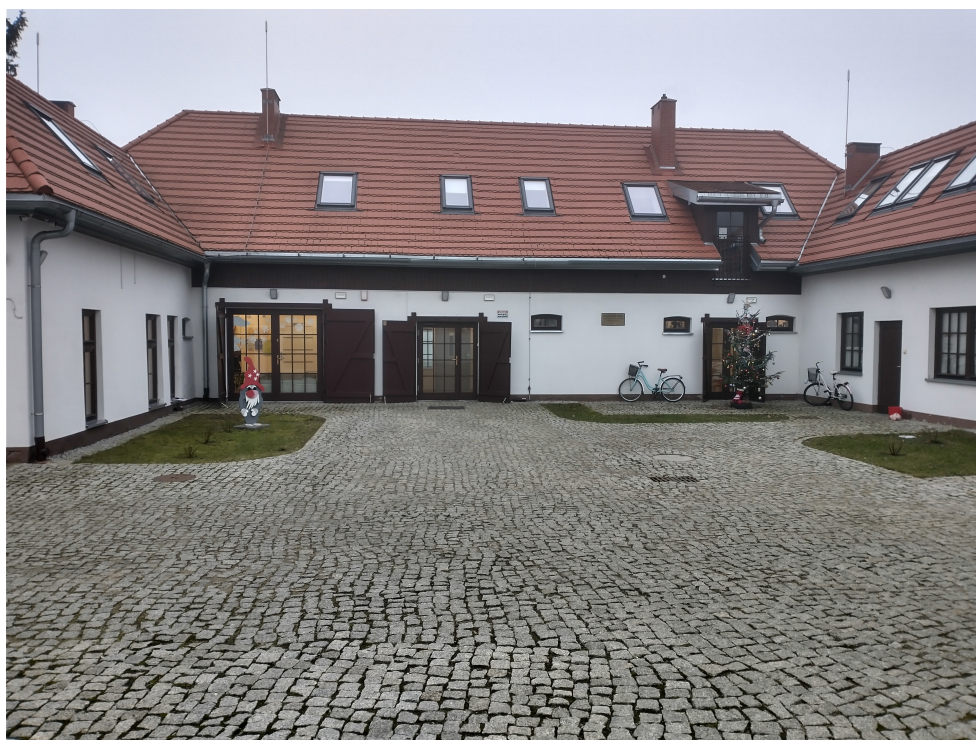
fot. 1. Elewacja budynku od strony dziedzińca.

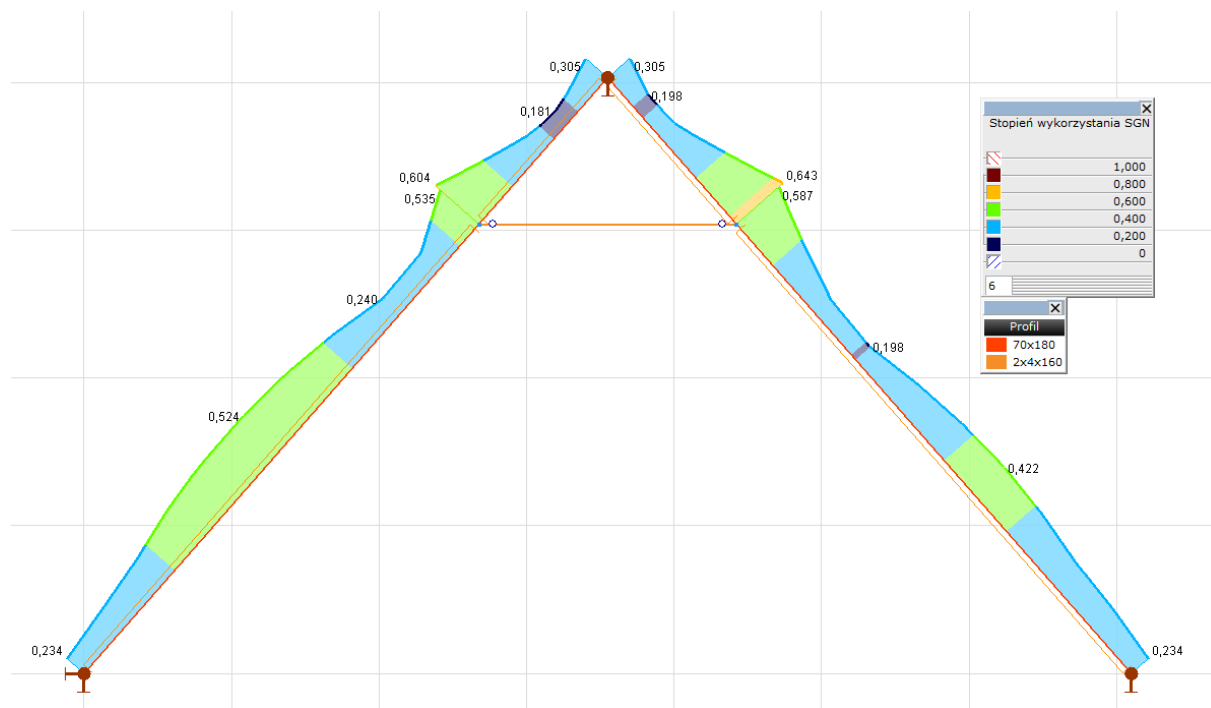
rys. 2. Stopień wykorzystania przekrojów w stanie granicznym nośności, źródło: AxisVM

Schemat statyczny konstrukcji dachu przyjęto jako jętkowy, podparty przegubowo w kalenicy. Maksymalny rozstaw wiązarów dachowych – 1,11m. Eurokod 5 – *Projektowanie konstrukcji drewnianych* określa klasę drewna literą „C”. Zastosowana w projekcie klasa K27 odnosi się do wycofanej normy PN-81/B-03150. Do obliczeń przyjęto drewno klasy C24. Stopień

wykorzystania krokwi w stanie granicznym nośności i użytkowości pokazano na rysunkach 2-3. Szczegółowe obliczenia znajdują się w archiwum..

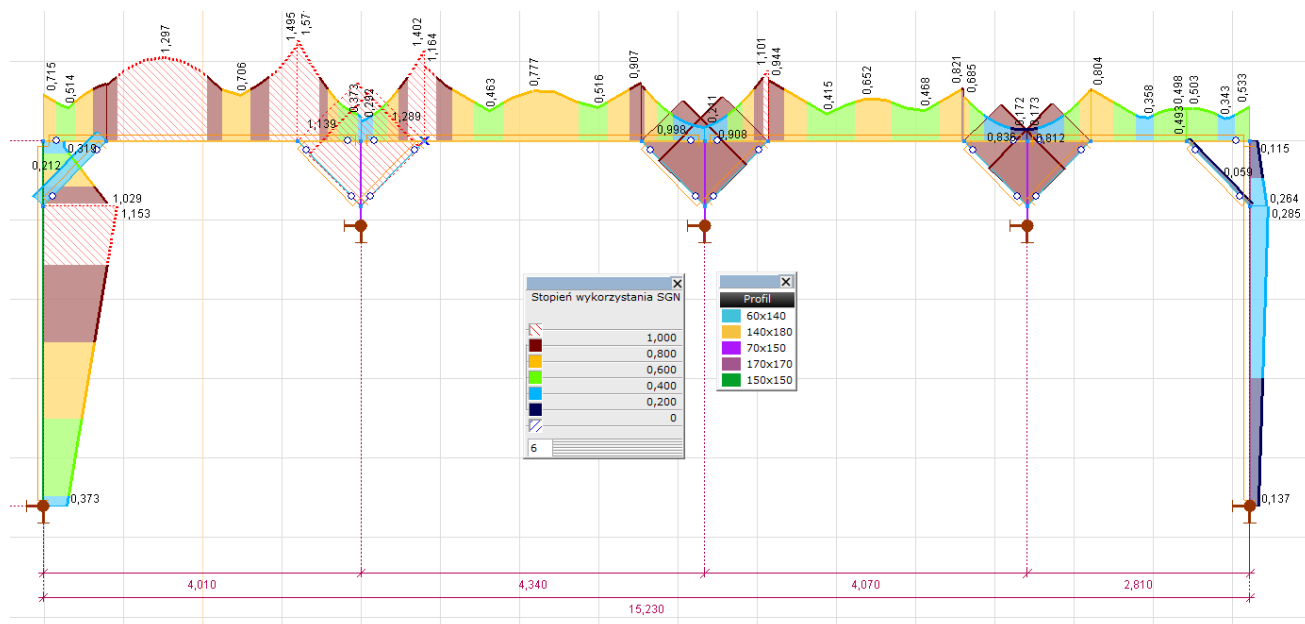
rys. 4. Stopień wykorzystania przekrojów w stanie granicznym nośności, źródło: AxisVM.

Układ poprzeczny składający się z płatwi o wymiarach 14x18cm podpartej słupkami (7x15cm – pośrednie i 15x15cm – skrajne) z mieczami 6x14cm obciążono reakcją z podpory w kalenicy układu poprzecznego. Stopień wykorzystania w stanie granicznym nośności i użyteczności przedstawiono na rysunkach 4 i 5.

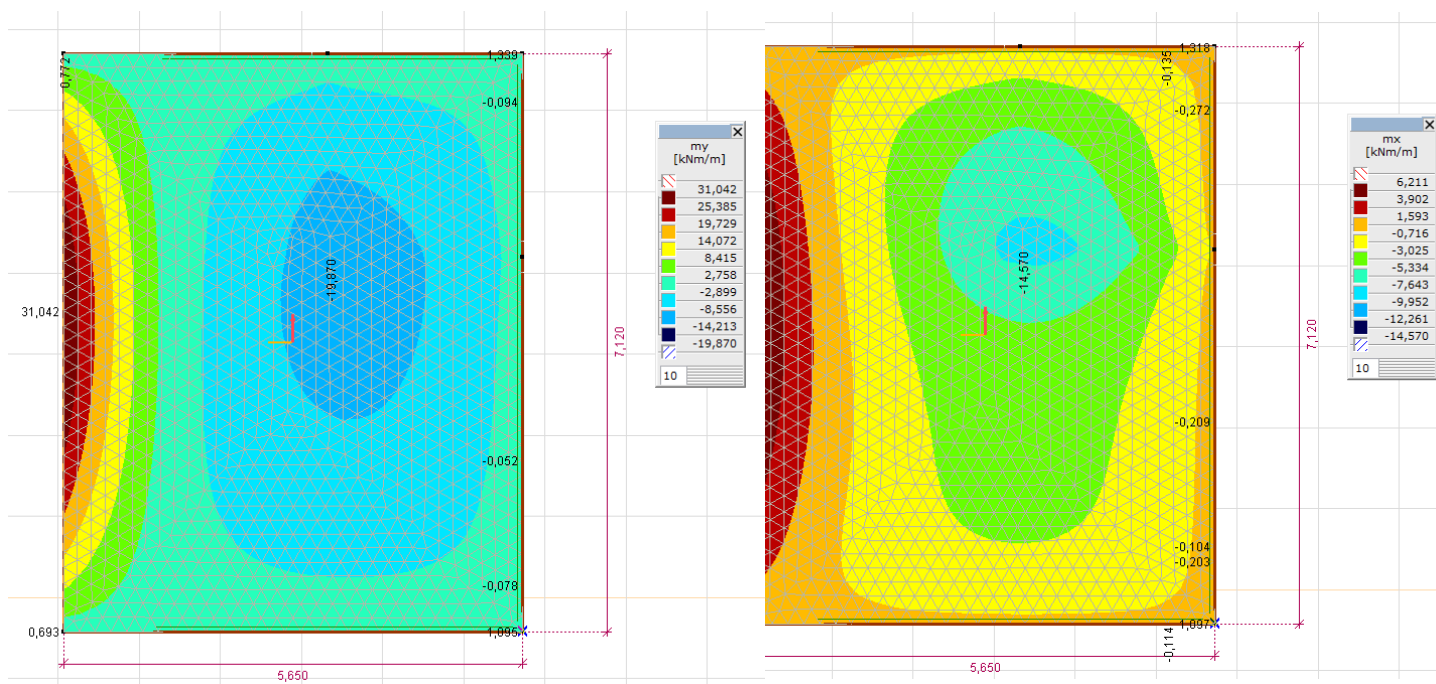
Warunki nośności płyty stropowej sprawdzono dla elementu o największym rozstawie podpór i w miejscu występujących uszkodzeń ścianek działowych. Płytę obciążono ciężarem warstw zgodnie z przekrojami z projektu budowlanego [M1], obciążeniem liniowym – ścianka działowa wydzielająca kotłownię oraz siłą skupioną – komin. Przyjęto także obciążenie równomiernie rozłożone, użytkowe o wartości $2,0 \text{ kN/m}^2$. Ze względu na przekroczenie granicy plastyczności stali zbrojeniowej przemieszczenia sprawdzono metodą analityczną wg normy PN-B:03264 Konstrukcje betonowe, żelbetowe i sprężone. Obliczenia statyczne i projektowanie, która jest oparta na Eurokodzie 2.

rys. 6. Momenty zginające wokół lokalnej osi x (bok 7,12m, lewa strona), oraz wokół lokalnej osi x (bok 5,65m, prawa strona); kombinacja obciążeń SGN (a,b) [kNm/m]; źródło: AxisVM

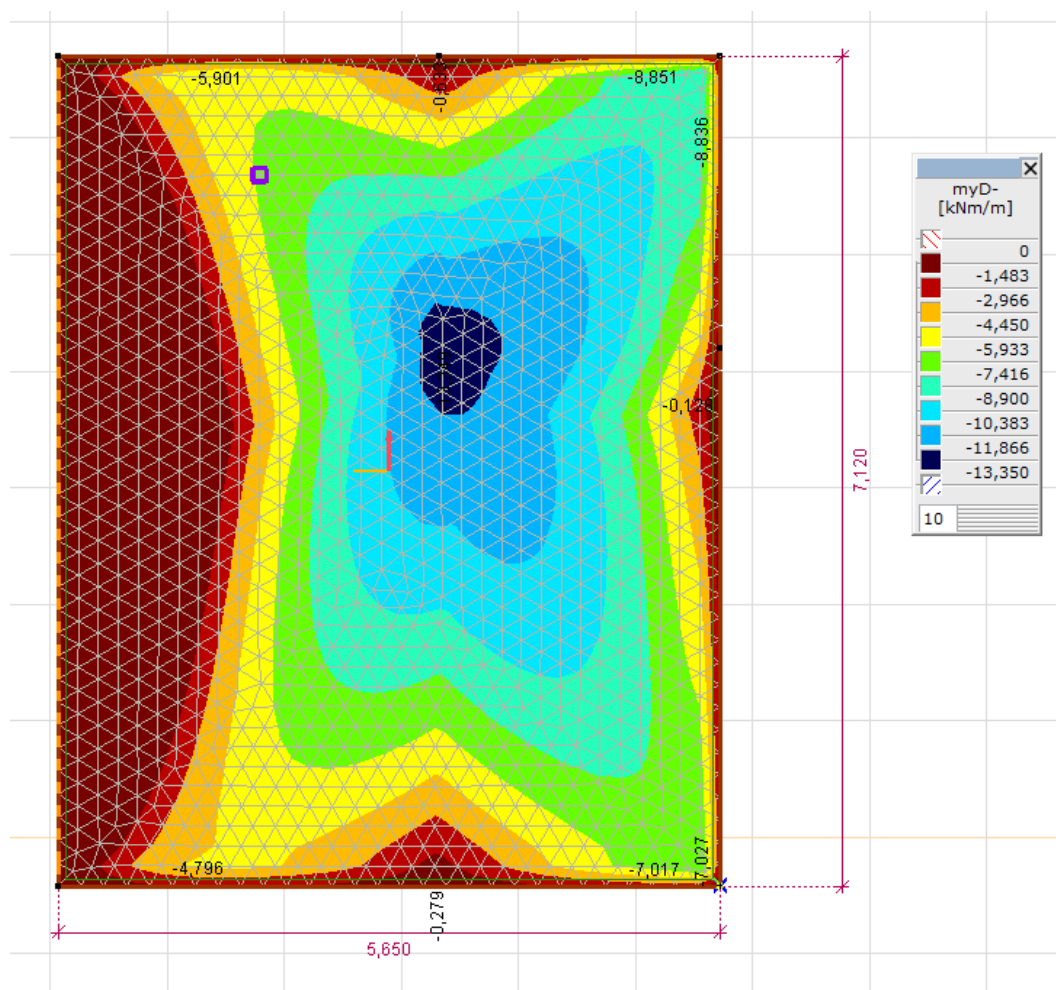
rys. 7. Momenty zginające wokół lokalnej osi x (bok 7,12m) do obliczeń zbrojenia;
kombinacja obciążeń quasi-stała [kNm/m]

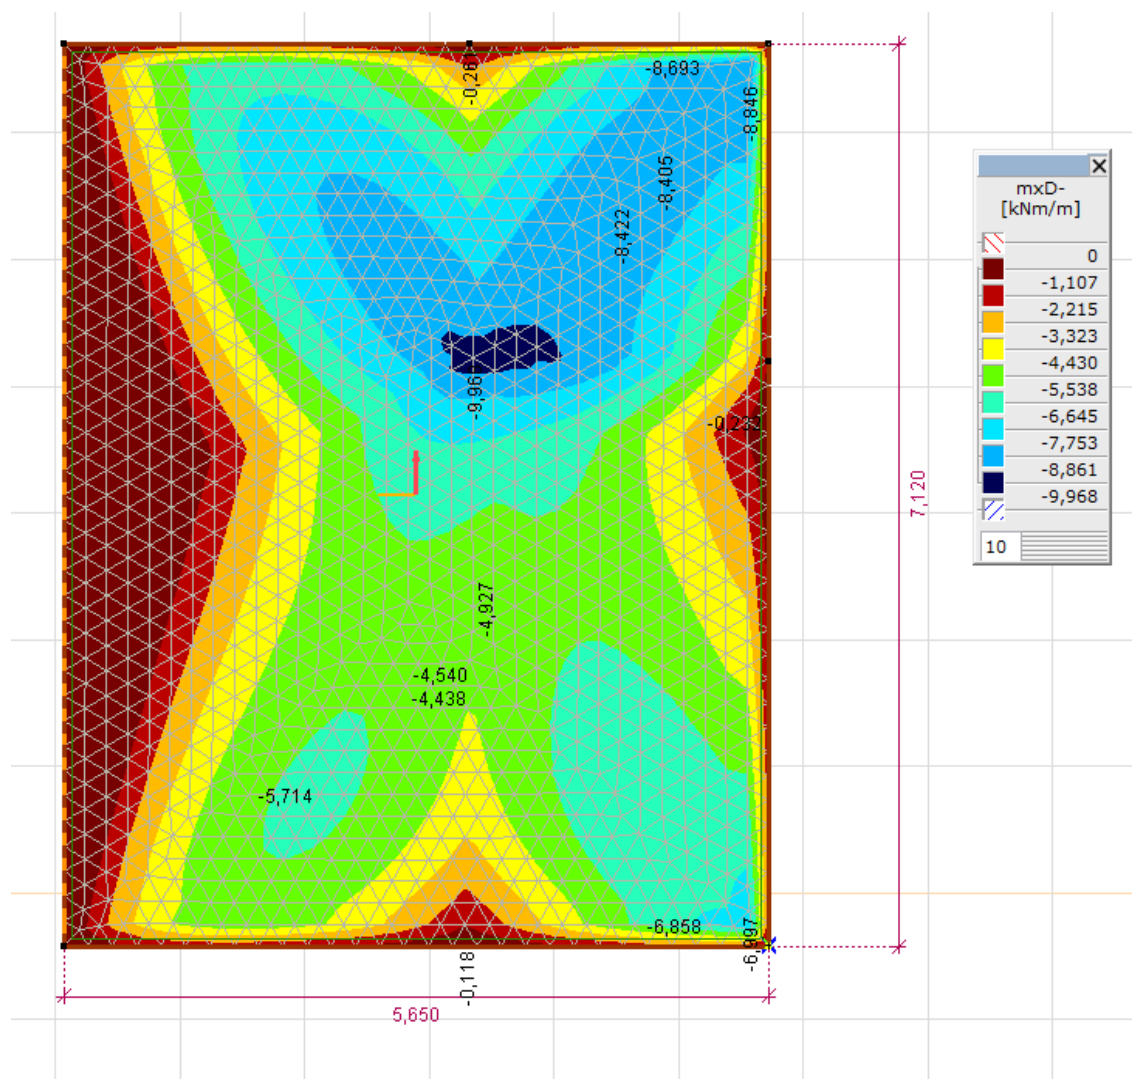
rys. 8. Momenty zginające wokół lokalnej osi y (bok 5,65m) do obliczeń zbrojenia; kombinacja obciążeń quasi-stała [kNm/m]

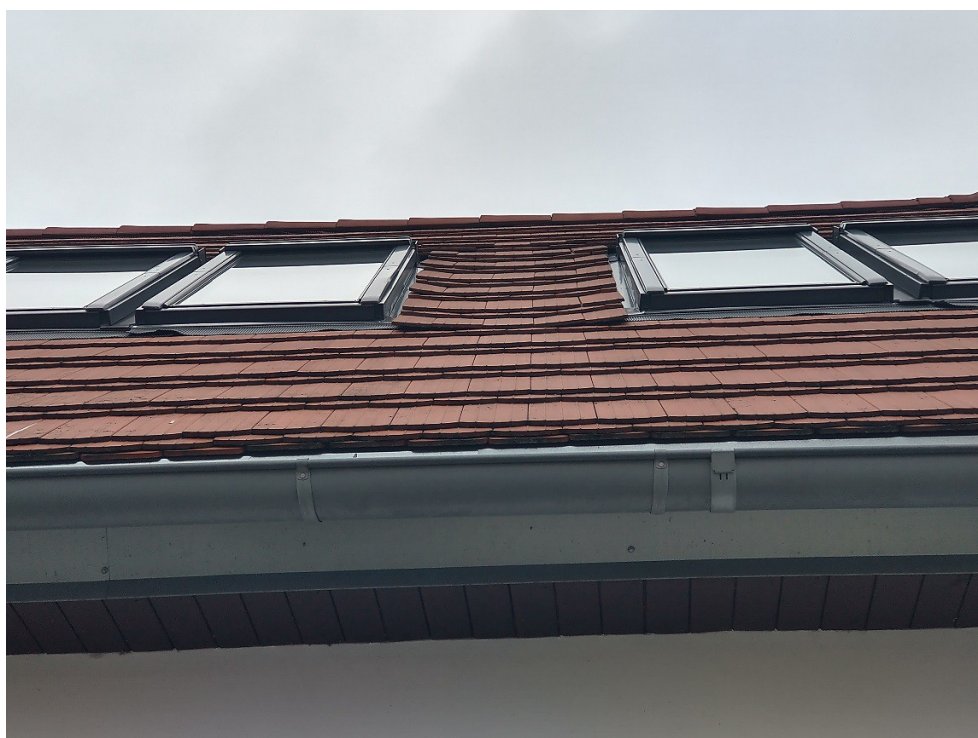
Pokrycie dachu z dachówki ceramicznej karpiówki ułożonej w koronkę. Dachówka ułożona poprawnie, równo. Lokalnie, przy oknach dachowych, widoczne wybrzuszenia nie mające wpływu na szczelność pokrycia fot. 2. Nie stwierdzono wilgotnych plam czy zabrudzeń po zaciekach na suficie poddasza.

Ogólna ocena stanu technicznego pokrycia dachowego – bardzo dobra.

fot. 2. Pokrycie dachu. Widoczne podniesienia dachówek przy oknach dachowych.

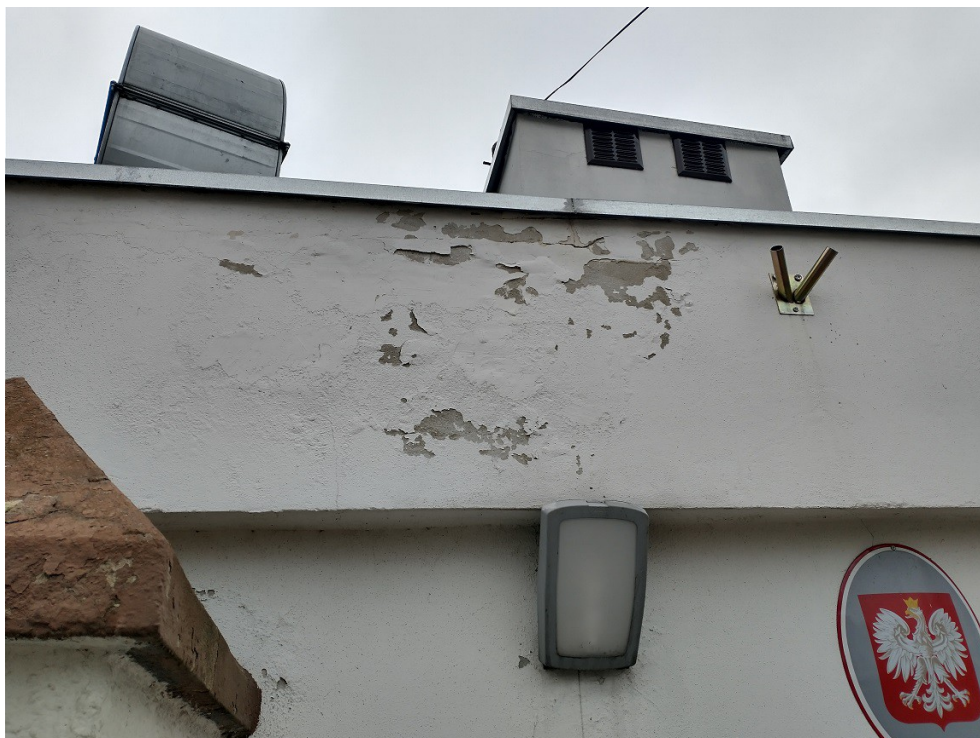
Obróbki blacharskie i orynnowanie bez uszkodzeń. Na ogniomurkach także brak uszkodzeń. Na elementach murowych blachy łączone na płasko (fot. 3). Spadek prawidłowy.

Ogólna ocena stanu technicznego obróbek blacharskich – bardzo dobra.

fot. 3. Obróbki blacharskie ogniomurków, łączenie arkuszy blach na płasko.

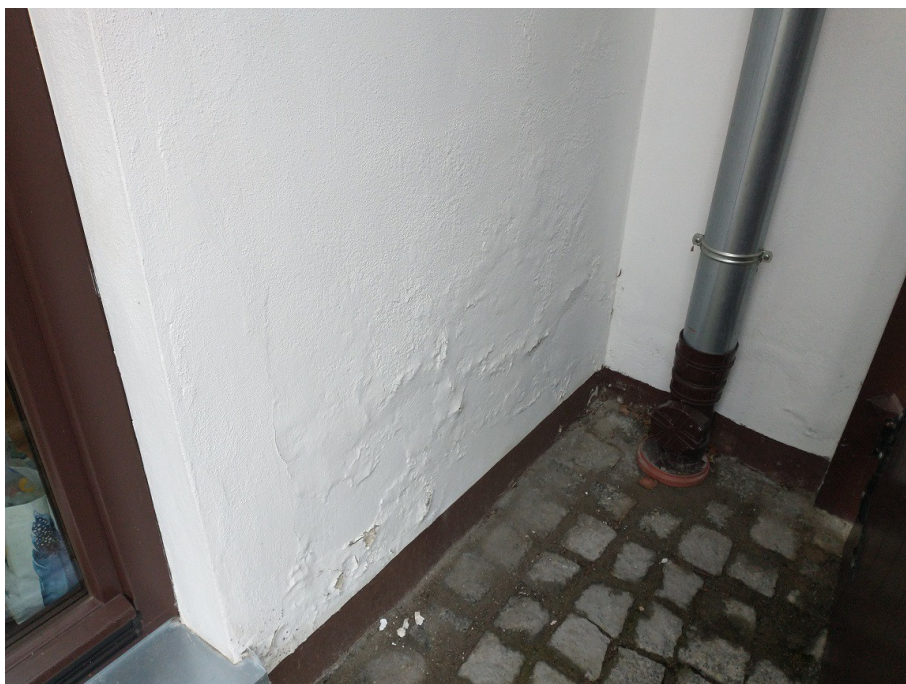
Na elewacji budynku widoczne lokalne wybrzuszenia powłok malarskich i korozję tynku. Uszkodzenia te widoczne są od strony dziedzińca na wysokości do około 0,7m ponad terenem (fot. 4) a także na ogniomurkach (fot. 3). Na styku części budynku z różnym dachem widoczne pionowe pęknięcia szerokości 1-2mm (fot. 5). Zarówno od strony podwórza jak i od ulicy widoczna siatka rys przebiegająca wzdłuż elementów żelbetowych (fot. 6). W zachodniej części budynku, od strony podwórza są pionowe zarysowania w części podokiennej oraz ukośne od dolnego narożnika okna (fot.7) Szerokość rys nie przekracza 0,2mm.

fot. 4. Uszkodzenia tynku i powłoki malarskiej na elewacji.

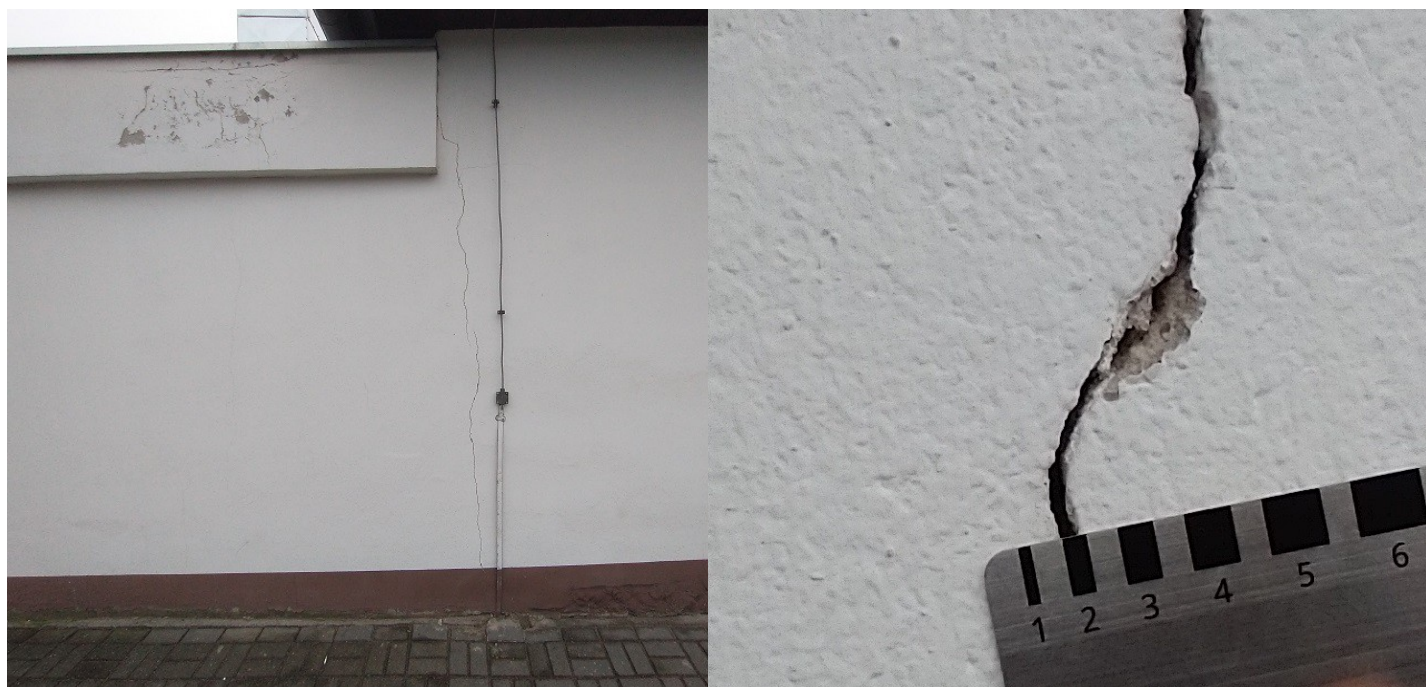
fot. 5. Pionowe pęknięcie na styku części budynku z różnym dachem.

Pionowe pęknięcia na styku budynków o różnej formie dachu należy poszerzyć do około 1,0cm i wypełnić masą poliuretanową do dylatacji. W miejscach pozostałych rys należy odkuć tynk. Zaprawę ze spoin usunąć na głębokość około 2-3cm, a następnie wypełnić je na głębokość około 1,0cm cementową zaprawą klejową. W tak przygotowany otwór włożyć pręt stalowy Ø6 (nr 1 na rys. 25), po czym wypełnić spoinę cementową zaprawą klejową. Pręt

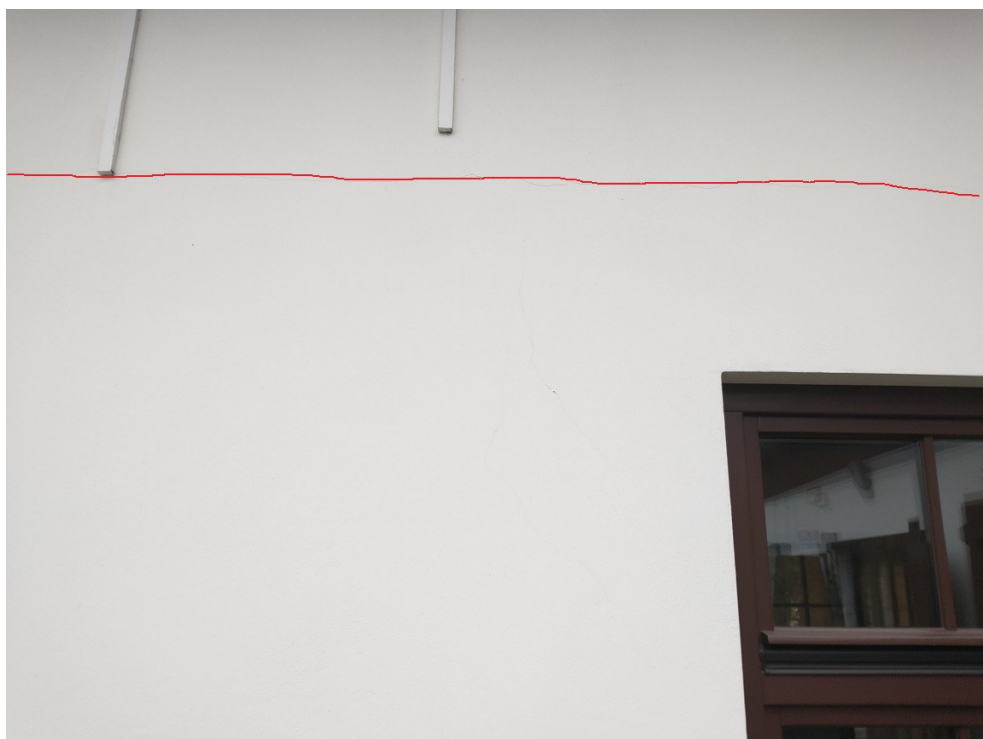
fot. 6. Poziome zarysowanie ściany zewnętrznej budynku.

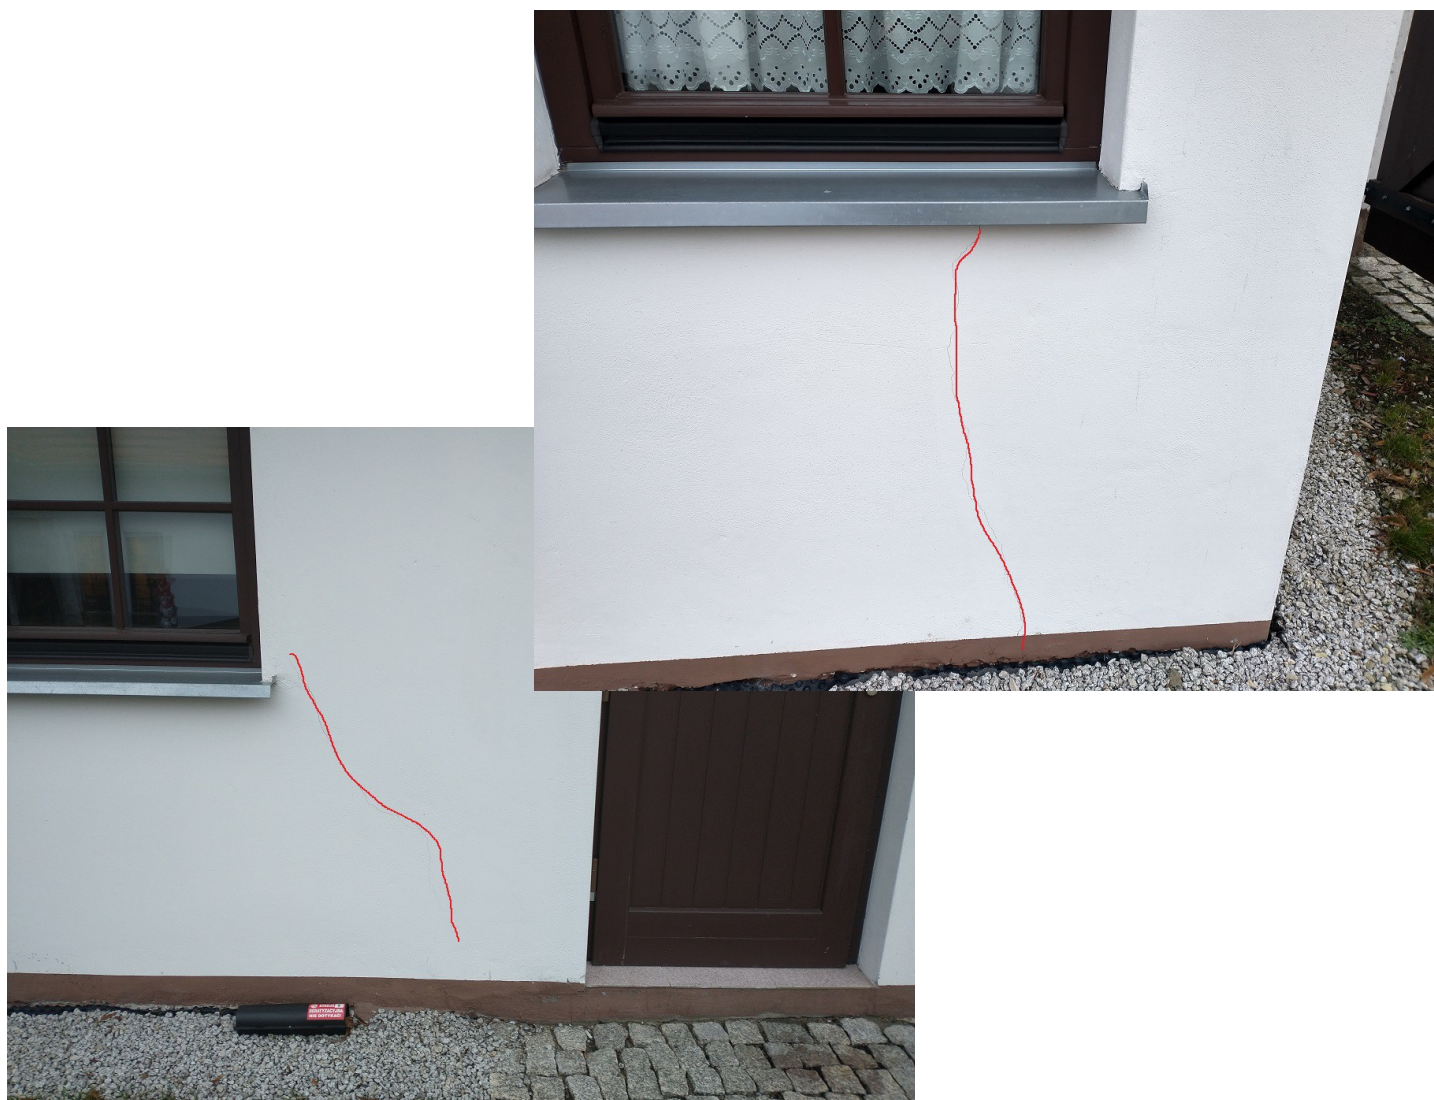
fot. 7. Ukośne zarysowania ścian zewnętrznych.

Ściany zewnętrzne w części zachodniej budynku mają rysy wskazujące na problemy z nośnością fundamentów (fot. 7). Pozostałe ściany nie posiadają tego typu uszkodzeń. Od strony zewnętrznej brak izolacji przeciwwilgociowych poziomych na ścianach fundamentowych (fot. 8) . Nie ma także izolacji poziomej.

powinien mieć długość min. 100cm i wystawać minimum 50cm po każdej stronie rysy. W ten sam sposób można naprawić zarysowania ukośne ścian części budynku z dachem płaskim. Rys spowodowanych odkształceniami termicznymi elementów żelbetowych nie należy naprawiać.

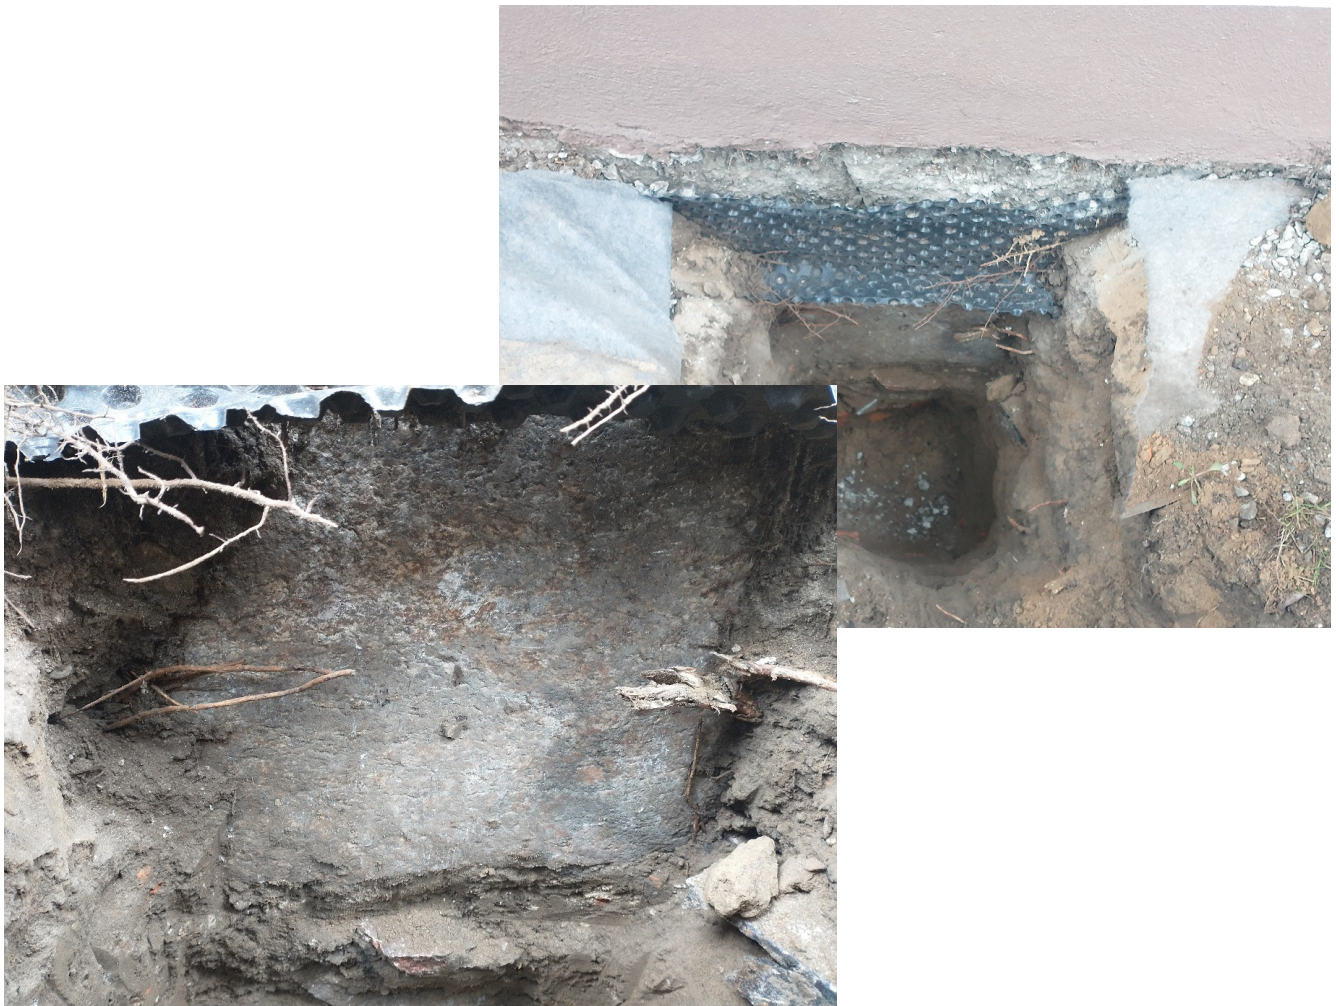
fot. 8. Odkrywka ścian fundamentowych, brak izolacji pionowej i poziomej.

Okresowe zawilgocenie ścian od wewnątrz jest spowodowane brakiem izolacji przeciwwilgociowej poziomej i pionowej ścian fundamentowych, kumulacją wilgoci od strony zewnętrznej oraz mostkiem termicznym.

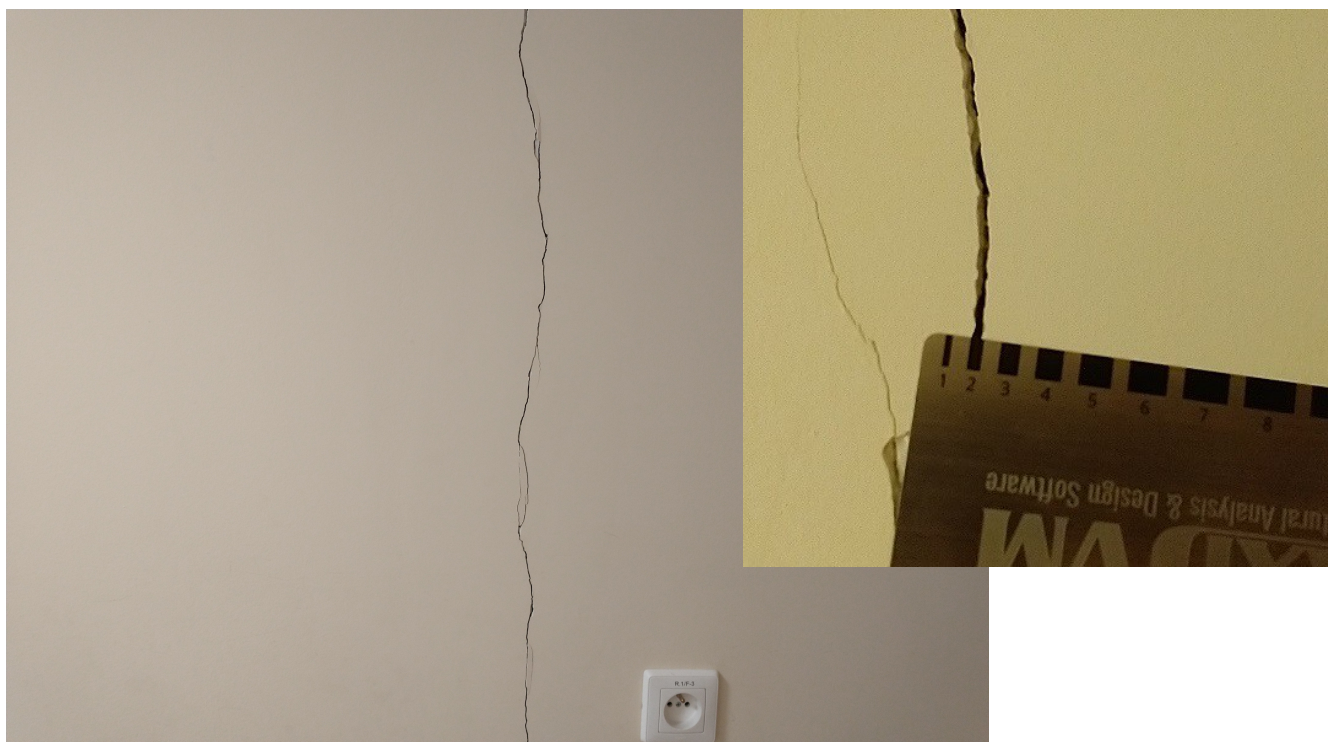
Ściany wewnętrzne nośne w części zaplecza kuchennego z widocznymi zarysowaniami na styku płyt gipsowo-kartonowych spowodowanymi brakiem siatki/taśmy zbrojącej (fot. 10) oraz pionową rysą szerokości około 2,0mm na styku dwóch części budynku (fot. 9). Ściany działowe na parterze bez widocznych uszkodzeń. Na piętrze ściana oddzielająca kotłownię od sali rehabilitacyjnej ma pęknięcie pionowe szerokości 2mm i rysę poziomą biegnącą przez całą jej długość (fot. 11). Rysy występują także na styku ściany z sufitem (fot. 12). Pozostałe ścianki bez uszkodzeń.

fot. 9. Pęknięcie ściany oddzielającej korytarz od magazynu w zapleczu kuchennym.

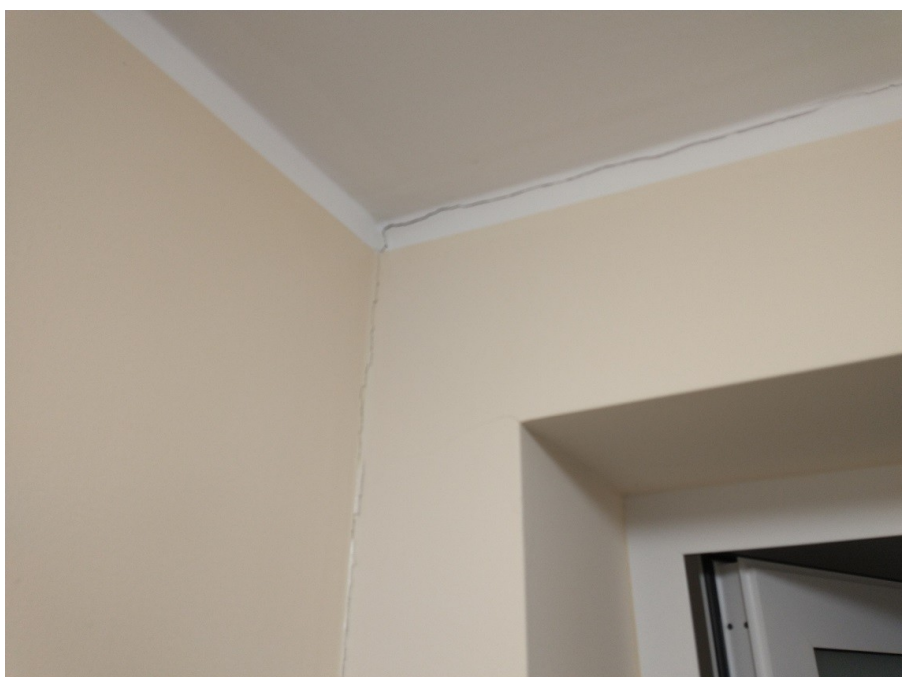
fot. 10. Zarysowania na styku płyt gipsowo-kartonowych.

Widoczne zarysowania na stykach płyt, zarówno na poddaszu jak i na parterze, mogą być wynikiem osiągnięcia stanu granicznego użytkowości krokwi jak i niepoprawnego montażu. Poprzeczne krawędzie płyt (fabryczne lub cięte) należy odpowiednio sfazować i zastosować taśmę zbrojącą (rys. 12).

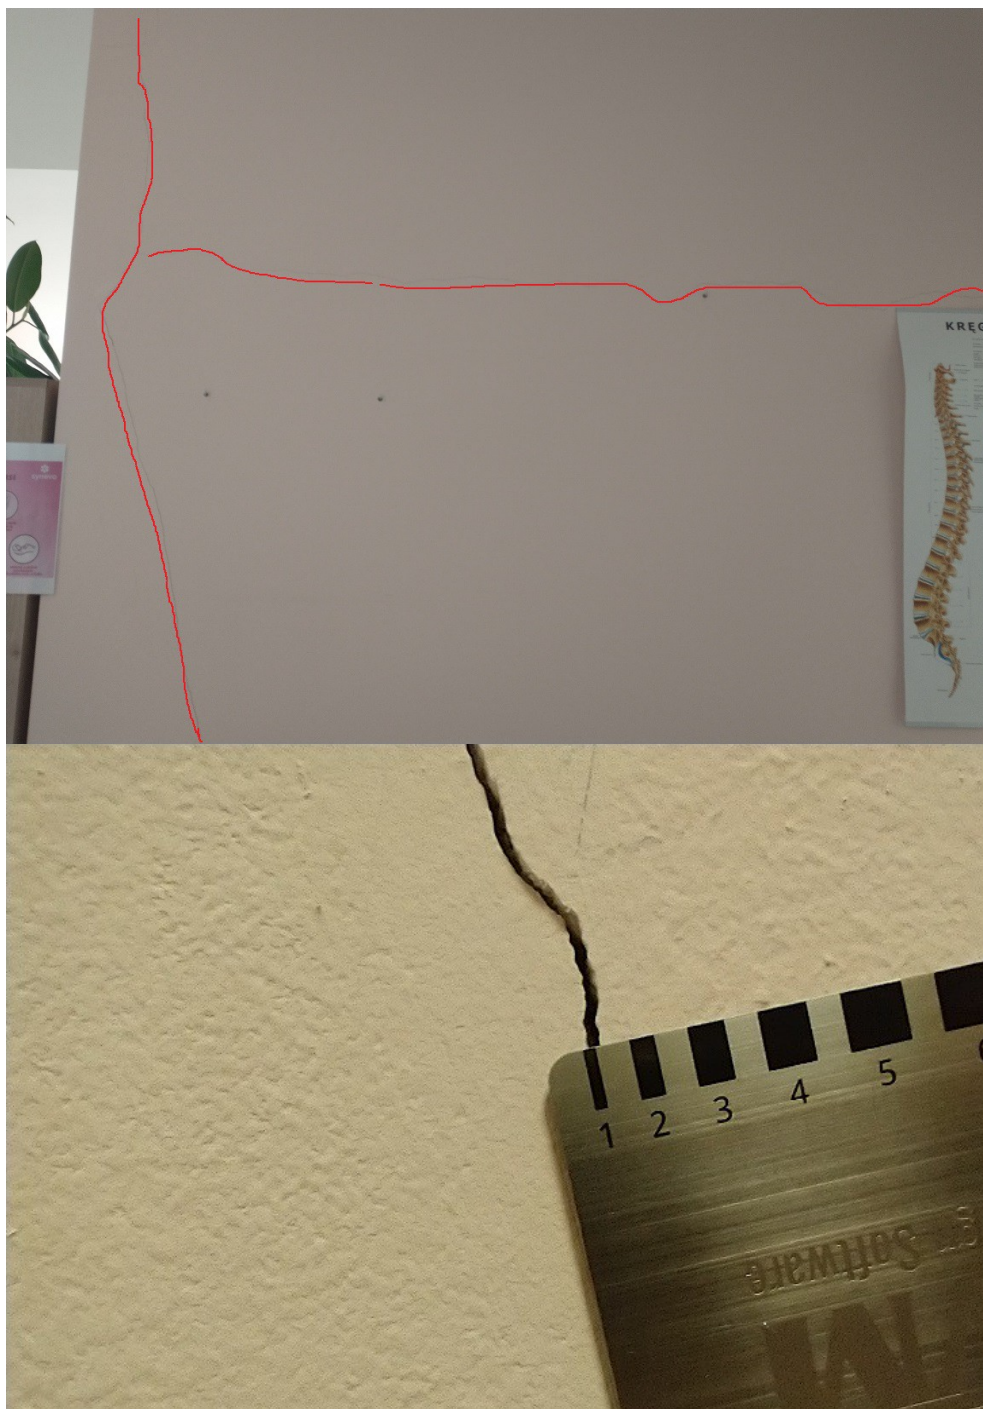
fot. 11. Układ zarysowań na ścianie działowej między kotłownią a salą rehabilitacji i szerokość szczeliny.

Najbardziej widocznym problemem w budynku jest pęknięcie ściany działowej na poddaszu, pomiędzy salą rehabilitacyjną a kotłownią. Zgodnie z projektem budowlanym [M1], ścianka działowa została ustawiona na stropie żelbetowym (POZ.1.8), wylewanym na mokro. Układ zbrojenia i schemat pracy pokazany na rysunku rzutu konstrukcji stropu nad parterem (rys. 16) wskazują, że płyta stropowa jest zbrojona w jednym kierunku. Tak też została obliczona. Przy takim układzie podpór powinna być liczona jako krzyżowo zbrojona (stosunek długości boków zawiera się w przedziale 0,5-2,0 i wynosi $5,65/7,12=0,79$; [7] str. 461). Z projektu nie wynika też jaki jest układ prętów zbrojeniowych nad podciągami (POZ.1.5), gdzie łączą się płyty stropowe. W tym miejscu, ze względu na kontynuację stropu, mamy do czynienia z podporą sztywną (utwierdzeniem) i powstają momenty zginające w górnej części płyty. Zaprojektowane pręty rozdzielcze Ø12 co 20cm nie zapewniają spełnienia stanów

Przyczyną uszkodzeń ścian działowych na poddaszu jest niespełnienie pierwszego i drugiego stanu granicznego płyty stropowej, błędnego przyjęcia schematu pracy płyty i braku zbrojenia nad podporami. Niepoprawnie zaprojektowano także zbrojenie podciągów na ścinanie.

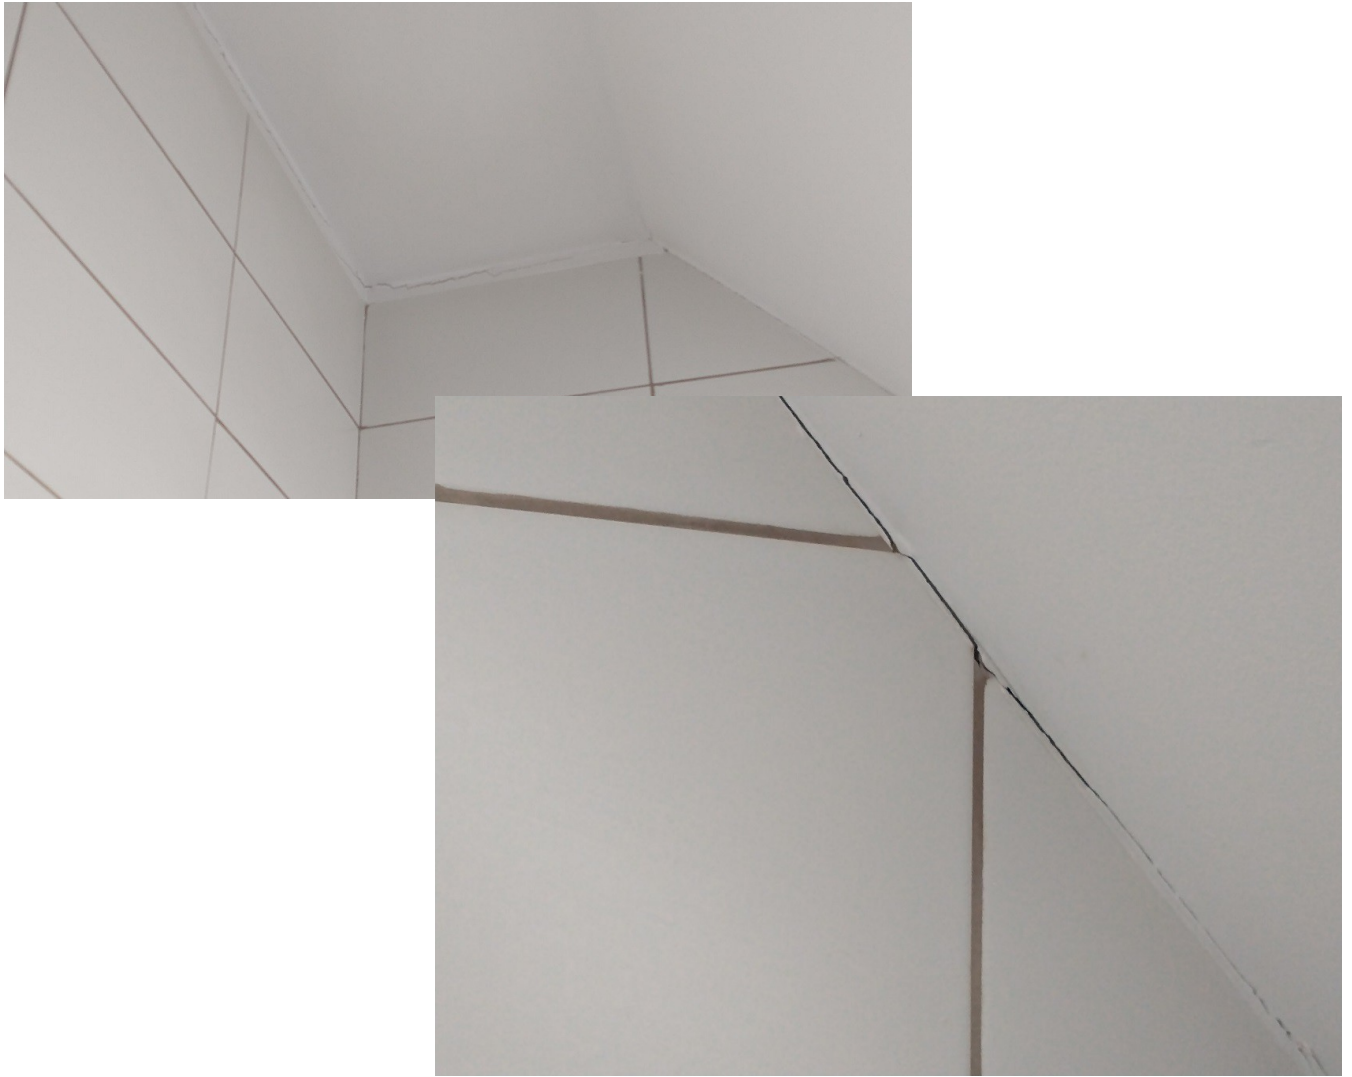
fot. 12. Rysy na styku ściana działowa—sufit w kotłowni.

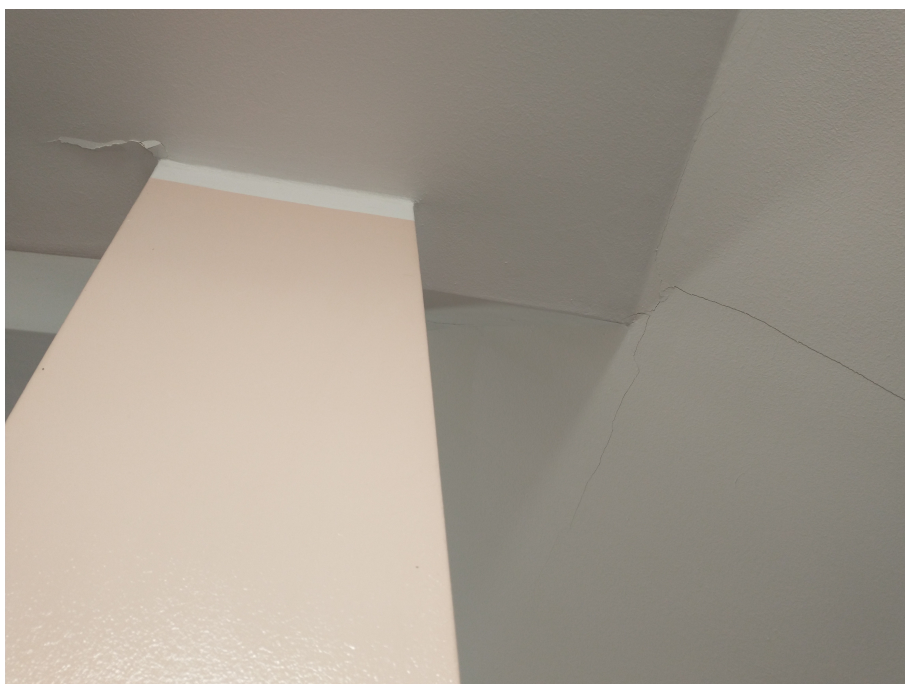
Na stykach płyt gipsowo-kartonowych oraz przy obróbkach słupów widoczne zarysowania o szerokości 0,1-0,2mm – brak siatki/taśmy zbrojącej (fot. 13, 14). Pęknięć płyt poza stykami nie stwierdzono.

fot. 13. Rysy na stykach płyt gipsowo-kartonowych

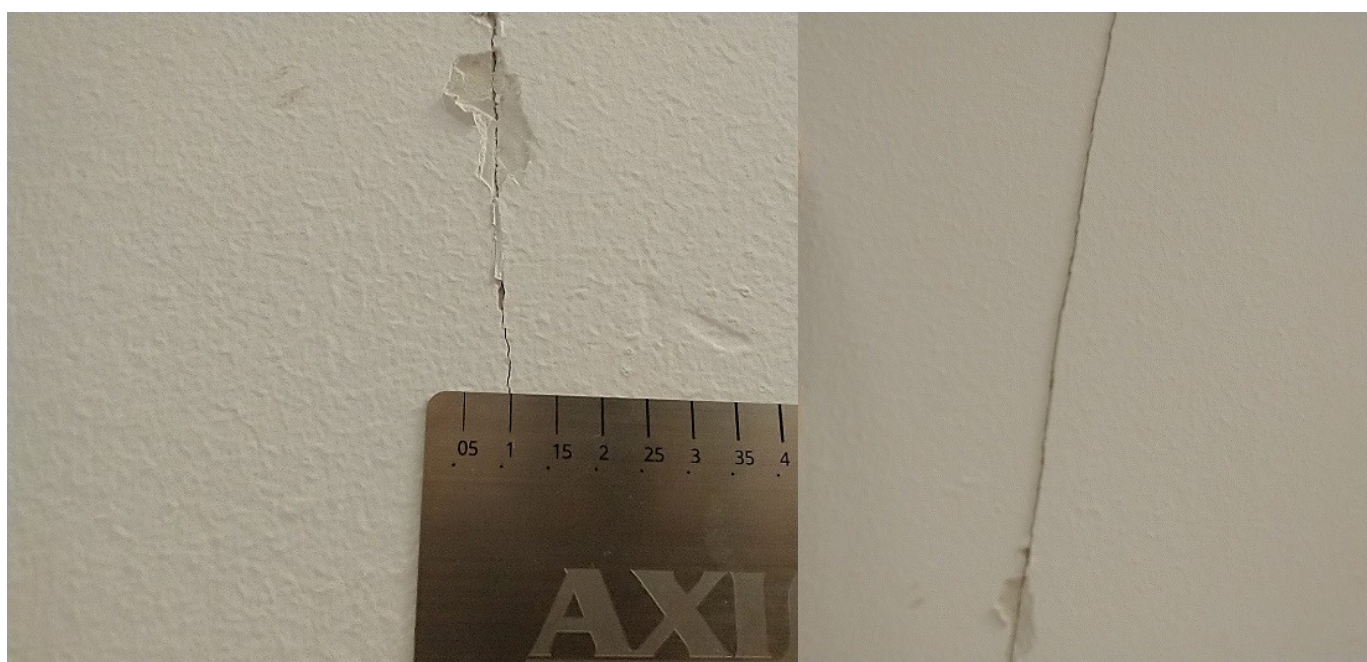
fot. 14. Pomiar szerokości rysy na suficie poddasza, widoczna nieprawidłowa obróbka styku.

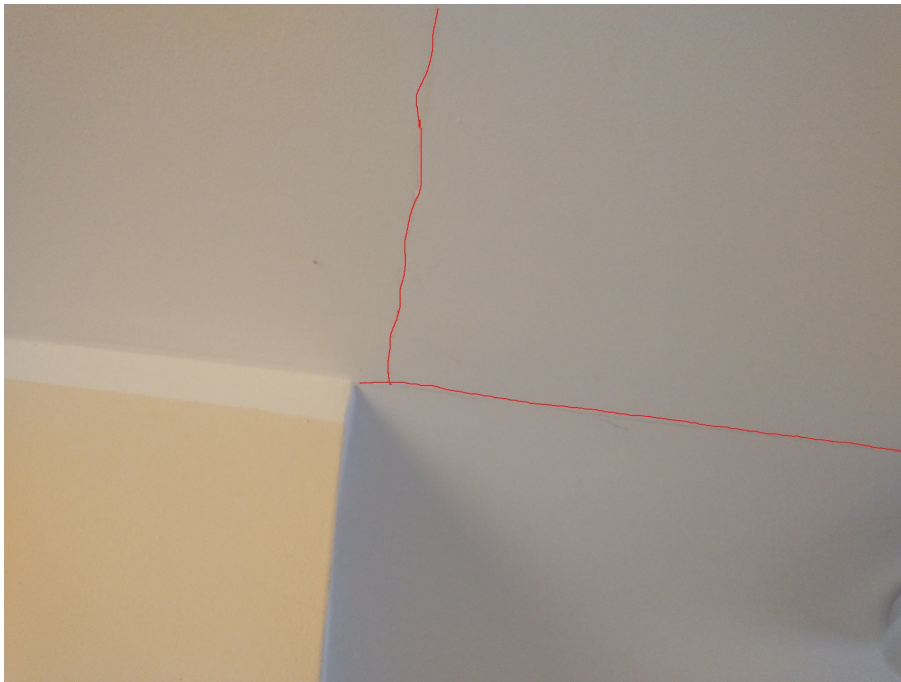
Jak w przypadku innych elementów z okładziną z płyt gipsowo-kartonowych widoczne są zarysowania na stykach płyt i styku ściana-strop (fot. 15). Szerokości rys 0,1-0,2mm.

fot. 15. Układ zarysowań na suficie w zapleczu socjalnym.

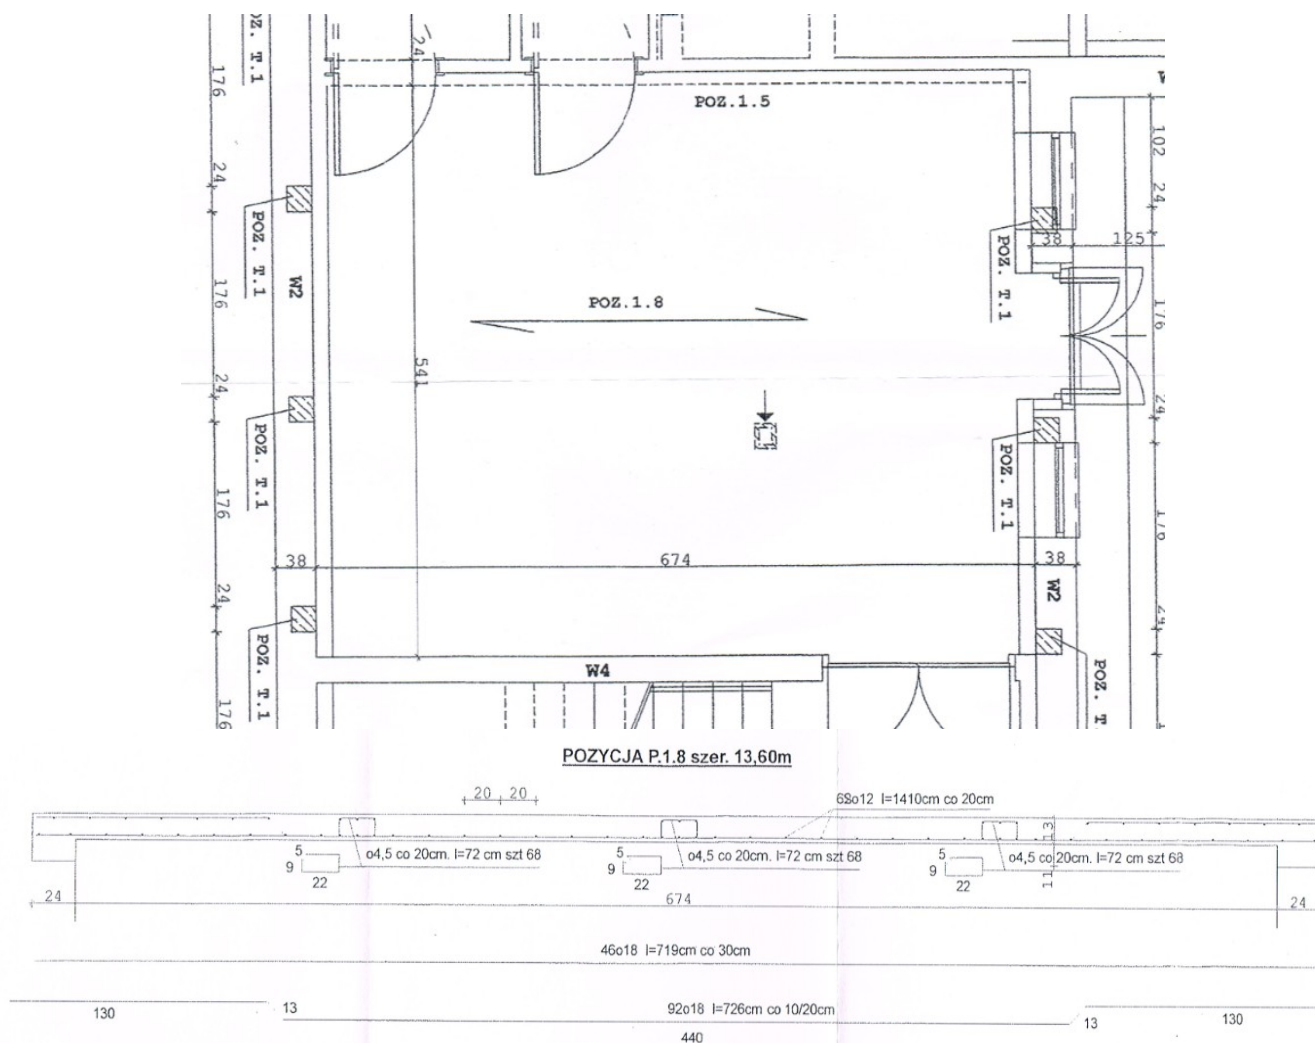
rys. 9. Schemat pracy płyty stropowej i układ zbrojenia (POZ.1.8), źródło [M1]

Większe wartości momentów zginających w płytach stropowych występują wzdłuż krótszego boku dlatego główne zbrojenie powinno być rozłożone w tym kierunku. Zaprojektowane trzy
