EKSPERTYZA TECHNICZNA

NAZWA OBIEKTU BUDOWLANEGO	DZIENNY DOM POBYTU W KOWALEWIE POMORSKIM
ADRES OBIEKTU BUDOWLANEGO	UL. PLAC WOLNOŚCI 1a 87-410 KOWALEWO POMORSKIE
KATEGORIA OBIEKTU BUDOWLANEGO	XI
IDENTYFIKATORY DZIAŁEK EWIDENCYJNYCH	040504_4.0004.1/2
ZLECENIODAWCA ADRES ZLECENIODAWCY	GMINA KOWALEWO POMORSKIE UL. M. KONOPNICKIEJ 13 87-410 KOWALEWO POMORSKIE
OPRACOWANIE	MGR INŻ. PRZEMYSŁAW OLSZEWSKI upr. nr KUP/0125/PWOK/09 w spec. konstrukcyjno-budowlanej rzeczoznawca budowlany PZITB nr 2742 w specjalności budownictwo ogólne data opracowania: 10.02.2025 podpis:.....

Przedmiotem opracowania jest ekspertyza techniczna budynku Dziennego Domu Pobytu w Kowalewie Pomorskim. Obiekt położony jest przy placu Wolności na działce nr 1/2 w obrębie nr 4.

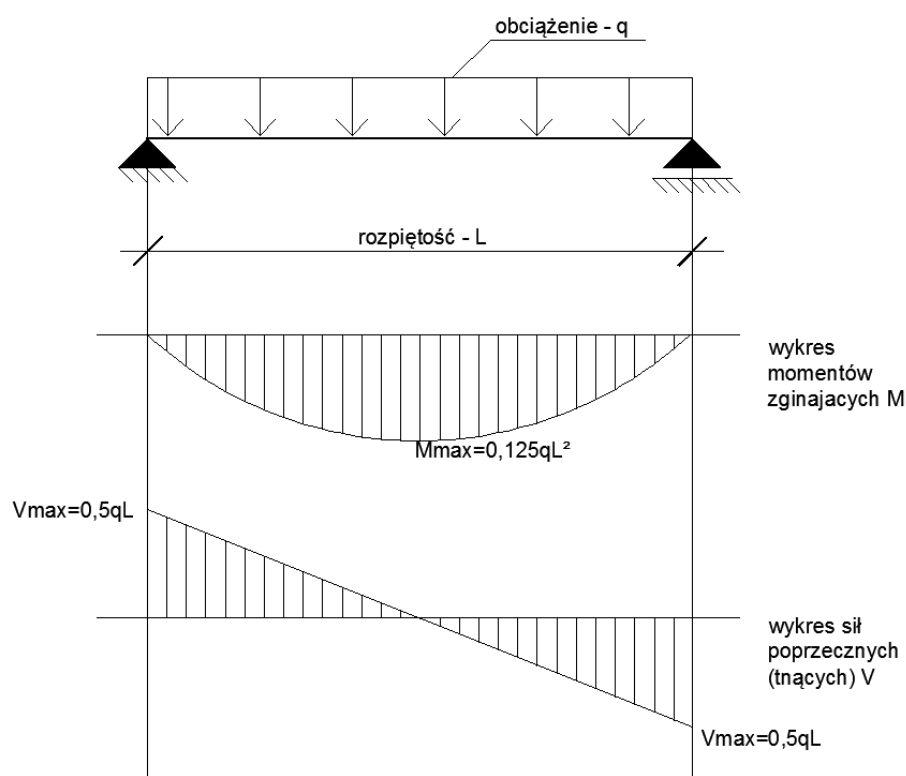
rys. 10. Wykresy sił wewnętrznych w belce swobodnie podpartej obciążonej równomiernie, źródło: opr. własne.

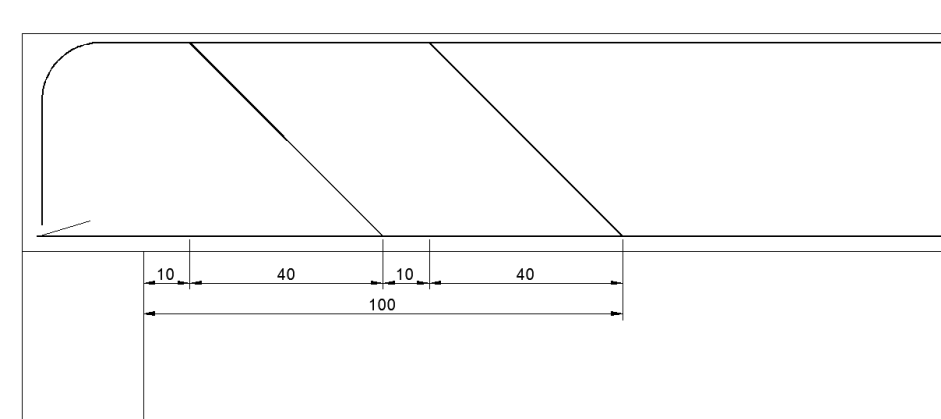
rys. 11. Propozycja zbrojenia belki na ścinanie prętami odgiętymi, źródło: opr. własne.

Po obliczeniach otrzymano: $V_{rd3}=24,10\text{kN} < V_{sd}=80,44\text{kN}$ – warunek nośności nie został spełniony. Nierówność we wzorze 2) zostanie spełniona gdy, przy zastosowanych strzemionach ($4,5\text{mm}$ ze stali St3SX – wg opisu St0S), ich rozstaw będzie wynosił 3cm ($V_{rd3}=80,64\text{kN}$).

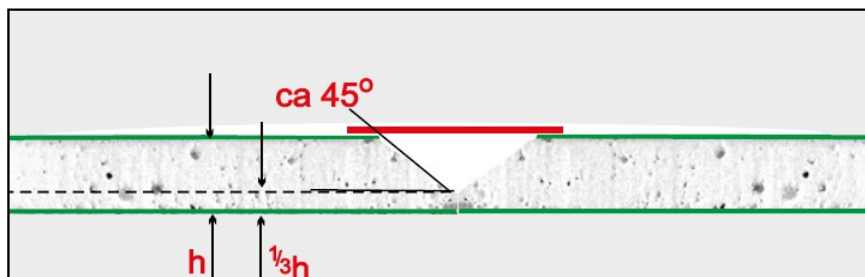
rys. 12. Przygotowanie i wykończenie styku prostokątnych krawędzi płyt, źródło: warunki sucha zabudowa.

Widoczne zarysowania na stykach płyt, zarówno na poddaszu jak i na parterze, mogą być wynikiem osiągnięcia stanu granicznego użytkowości krokwi jak i niepoprawnego montażu. Poprzeczne krawędzie płyt (fabryczne lub cięte) należy odpowiednio sfazować i zastosować taśmę zbrojącą (rys. 12).

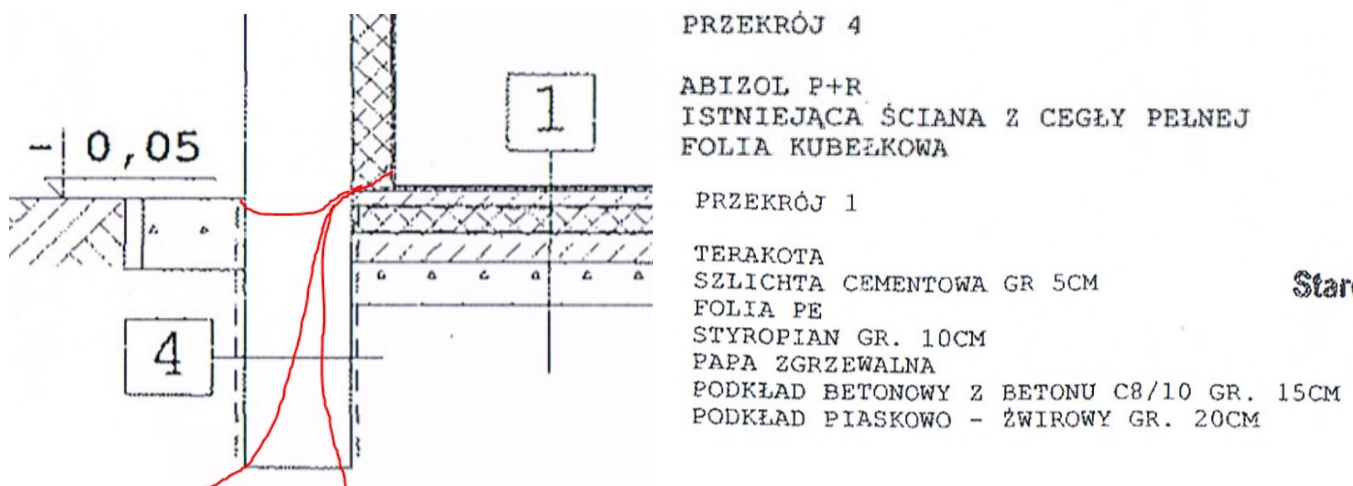
Pomiar wilgotności od strony wewnętrznej wskazuje, że okładziny ściany są suche, a od strony zewnętrznej występuje silne zawilgocenie muru, ściany są mokre. Projekt nie przewidywał wykonania izolacji poziomej na ścianach fundamentowych a izolację pionową zaprojektowano z masy dyspersyjnej Abizol (od wewnątrz) i folii kubełkowej (od zewnątrz) (rys. 13). Folia kubełkowa nie jest zabezpieczeniem przed wilgocią. Woda w gruncie nadal może wnikać w ścianę fundamentową a poprzez brak izolacji poziomej w ścianę (rys. 13).

rys. 13. Układ warstw na ścianie fundamentowej i podłodze oraz przenikanie wilgoci (linia czerwona) przez ścianę fundamentową, źródło: opr. własne na podstawie rysunku z [M1]

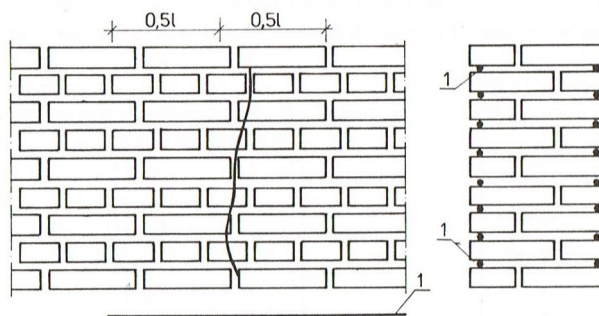
rys. 25. Naprawa murów, źródło: opr. własne.

Pionowe pęknięcia na styku budynków o różnej formie dachu należy poszerzyć do około 1,0cm i wypełnić masą poliuretanową do dylatacji. W miejscach pozostałych rys należy odkuć tynk. Zaprawę ze spoin usunąć na głębokość około 2-3cm, a następnie wypełnić je na głębokość około 1,0cm cementową zaprawą klejową. W tak przygotowany otwór włożyć pręt stalowy Ø6 (nr 1 na rys. 25), po czym wypełnić spoinę cementową zaprawą klejową. Pręt

powinien mieć długość min. 100cm i wystawać minimum 50cm po każdej stronie rysy. W ten sam sposób można naprawić zarysowania ukośne ścian części budynku z dachem płaskim. Rys spowodowanych odkształceniami termicznymi elementów żelbetowych nie należy naprawiać.
