1. Obiekt

CHŁEWA

NASIECHOWICE

NASIECHOWICE NR 8

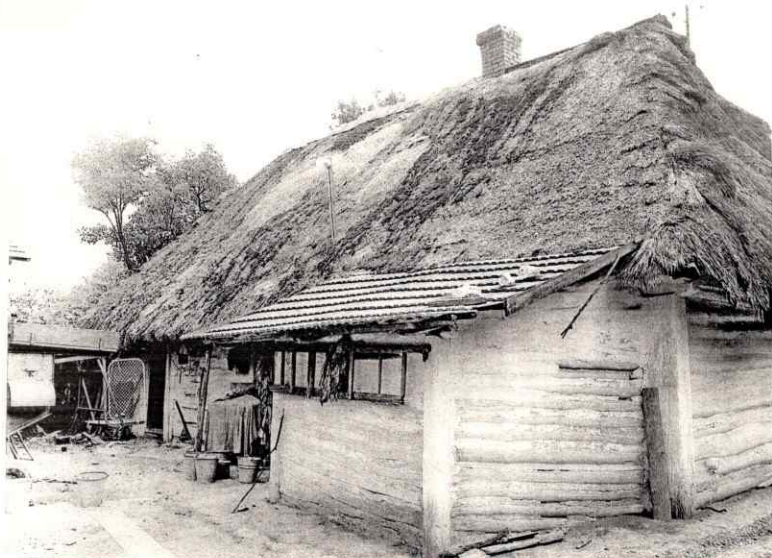
Elewacja, drzwi na biegunie.

Drzwi pomiędzy izbami są dwutafelne, płycinowe. Tafle zawieszane są na zawiasach esowatych. Pozostałe tafle, z wyjątkiem drzwi w pd. komorze i w chlewie - spagowe, zawieszane na zawiasach pasowych i wyposażone w klamki paluchowe. Drzwi wiodące z sieni do południowej komory oraz drzwi w chlewie zawieszane są na biegunie. Podłogi - we wszystkich pomieszczeniach mieszkalnych znajdują się gliniane polepy, w inwentarskich - ubita ziemia. Ponazy - w chałupie z desek wyposażone w glinianą polepę, natomiast w chlewie z bali.
