DECYZJA NR 686A/2025

Realizacja prac zgodnie z przedłożonymi Programami prac konserwatorskich tj. wymiana pokryć dachowych ze słomy na dwóch budynkach: Chałupa z Umra i Chałupa z Bronkowic.

PROGRAM PRAC KONSERWATORSKICH
Pokrycie dachowe: Chałupa z Umra
Sektor Świętokrzyski, Park Etnograficzny w Tokarni
Muzeum Wsi Kieleckiej

PROGRAM PRAC KONSERWATORSKICH
Pokrycie dachowe: Chałupa z Bronkowic
Sektor Świętokrzyski, Park Etnograficzny w Tokarni
Muzeum Wsi Kieleckiej

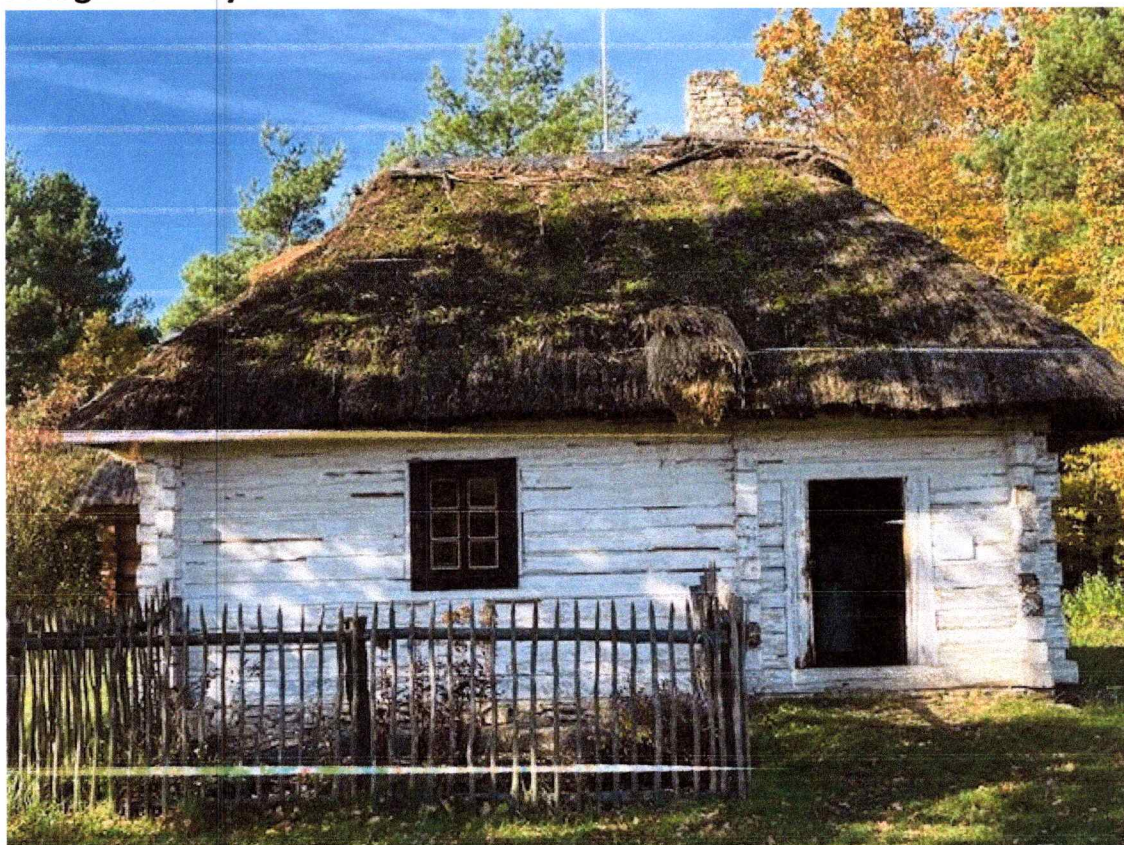
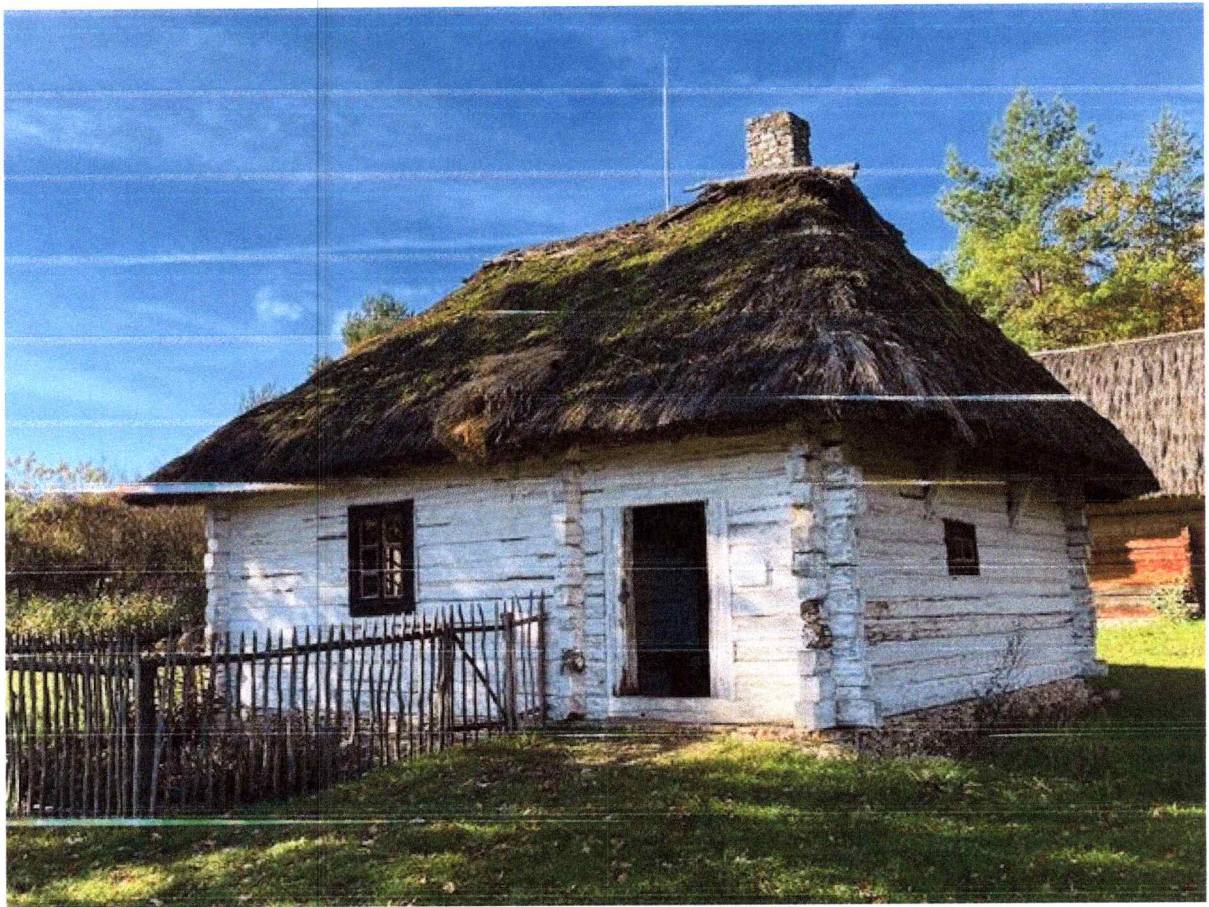
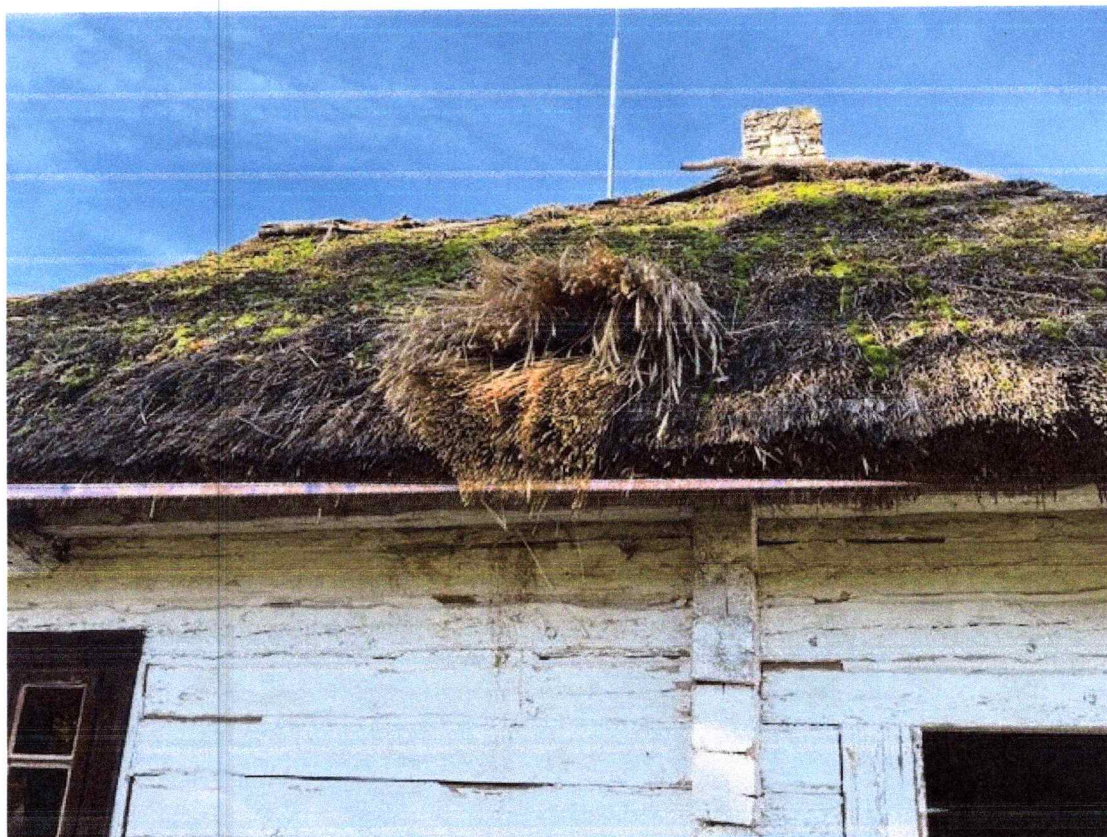
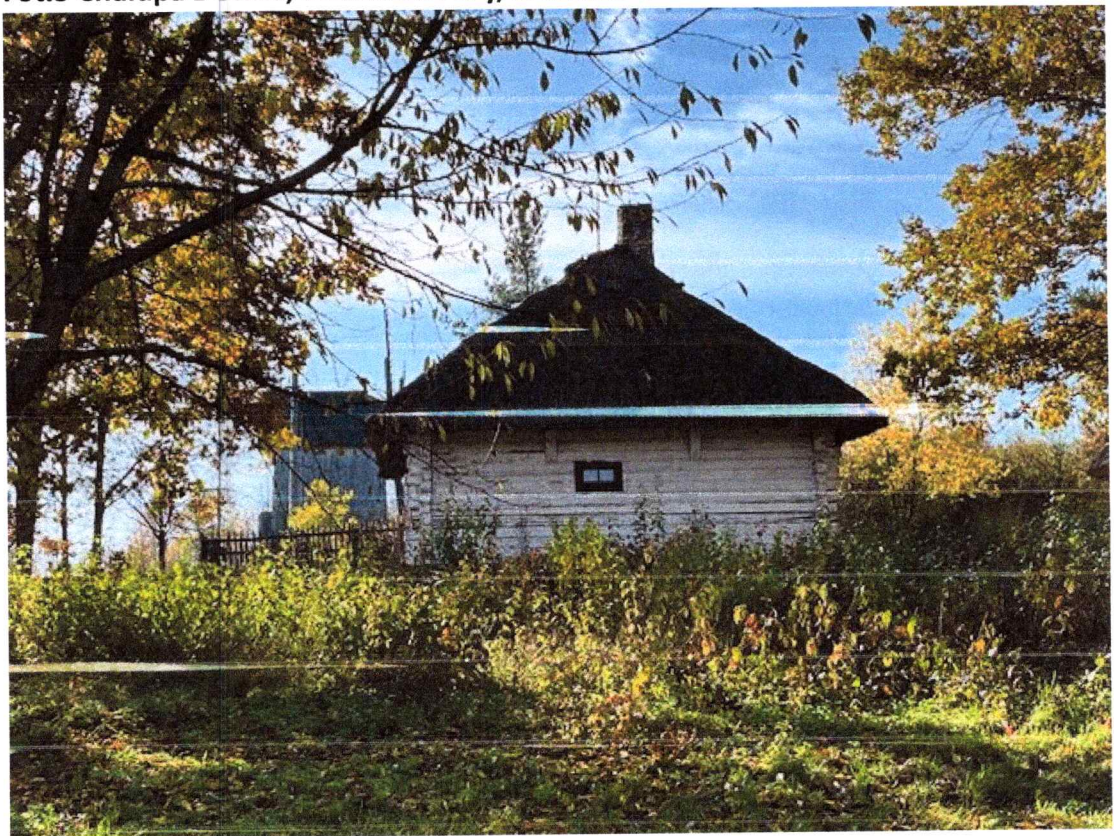
Fot.1 Chałupa z Umra, widok strzechy, fot. 2025 r.

Fot.2 Chałupa z Umra, widok strzechy, fot. 2025 r.

Fot.3 Chałupa z Umra, widok strzechy, fot. 2025 r.

Fot.4 Chałupa z Umra, widok strzechy, fot. 2025 r.

Fot.5 Chałupa z Umra, widok strzechy, fot. 2025 r.

Fot.6 Chałupa z Umra, widok strzechy, fot. 2025 r.

Głównym problemem obiektu jest zły stan zachowania poszycia dachowego.

Pokrycie nieszczelne, po opadach widoczne zalania. Na powierzchni strzechy liczne mchy. Konstrukcja więźby dachowej w stanie dostatecznym, brak śladów aktywnych żerowisk ksylofagów oraz rozkładu drewna w wyniku porażenia grzybem domowym, miejscami widoczne ślady pleśni oraz okresowe zalania wodami opadowymi w wyniku nieszczelności poszycia słomianego. Ostatnie prace konserwatorskie miały miejsce we wrześniu 2012 r.

- Demontaż zdegradowanego poszycia słomianego dachu ;
- Demontaż kalenicy;
- Zabezpieczenie przed deszczem osłoną z materiałów wodoodpornych konstrukcji drewnianej oraz wnętrza budynku odsłoniętego w czasie prac ;
- Sprawdzenie stanu drewnianych elementów konstrukcji dachu, wymiana zniszczonych części;
- Oczyszczenie i odkurzenie drewna;
- Osuszenie zawilgoconych elementów drewnianych;
- Impregnacja starych elementów konstrukcji dachowej preparatem biobójczym i ogniochronnym całej konstrukcji dachowej; Zabieg należy przeprowadzić na całej dostępnej powierzchni drewna, szczególną uwagę zwrócić na obszary trudnodostępne oparcia belek, połączeń ciesielskich, ewentualnych ognisk rozkładu;

- Wykonanie nowego poszycia dachowego ze słomy żytniej , na gładko (mocowanie do łąt kłosem do dołu). Słoma powinna być wiązana w małe snopki długości ok. 1 m, snopki należy wiązać powróstem, powinny być rozdzielone i przekręcone o 360 stopni, tak aby otrzymać „wykrętek”, czyli dwa połączony snopki. Grubość przykrycia około 40 cm;
- Montaż kalenicy;
- Uporządkowanie terenu po zakończeniu prac oraz utylizacja starego poszycia dachu oraz w razie wymiany zdegradowanych elementów drewnianych usuniętych z konstrukcji;

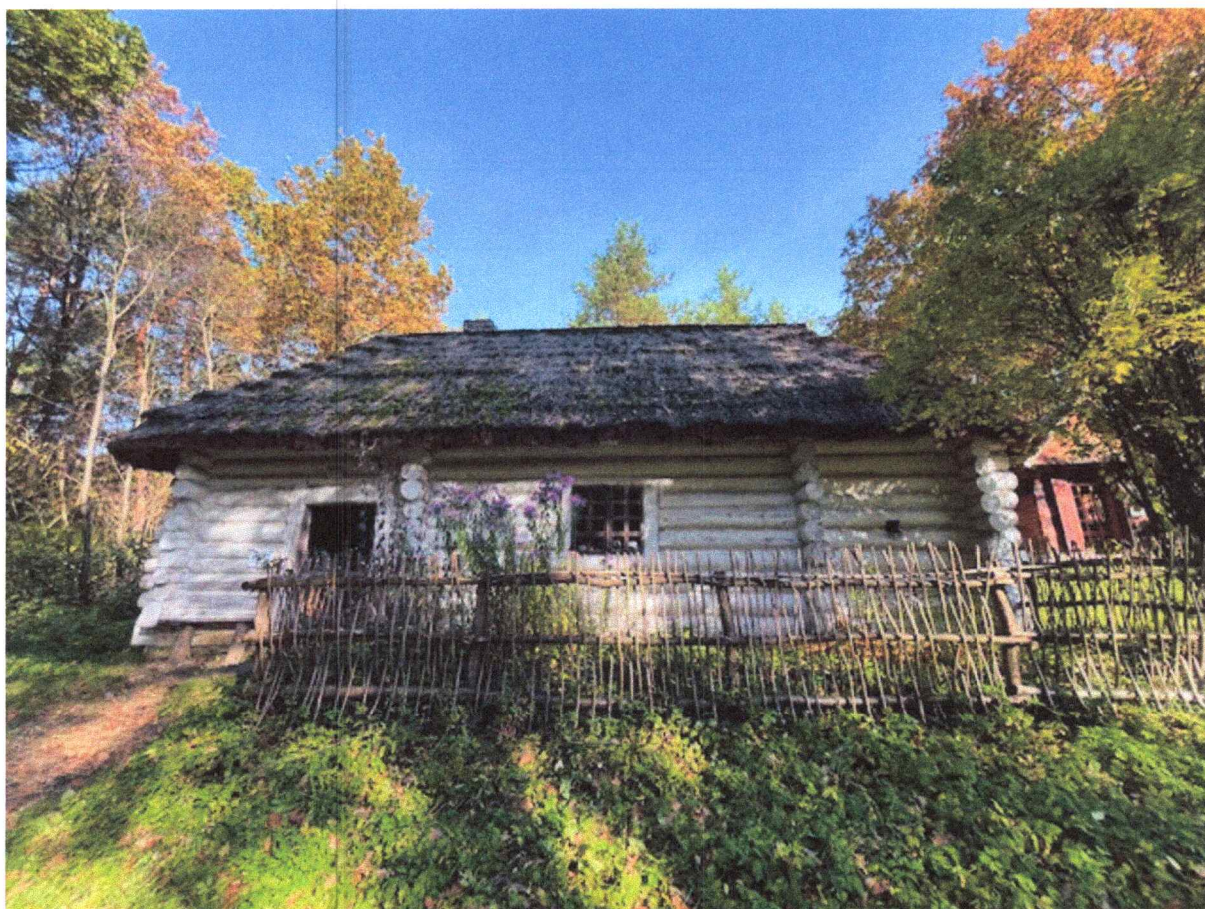
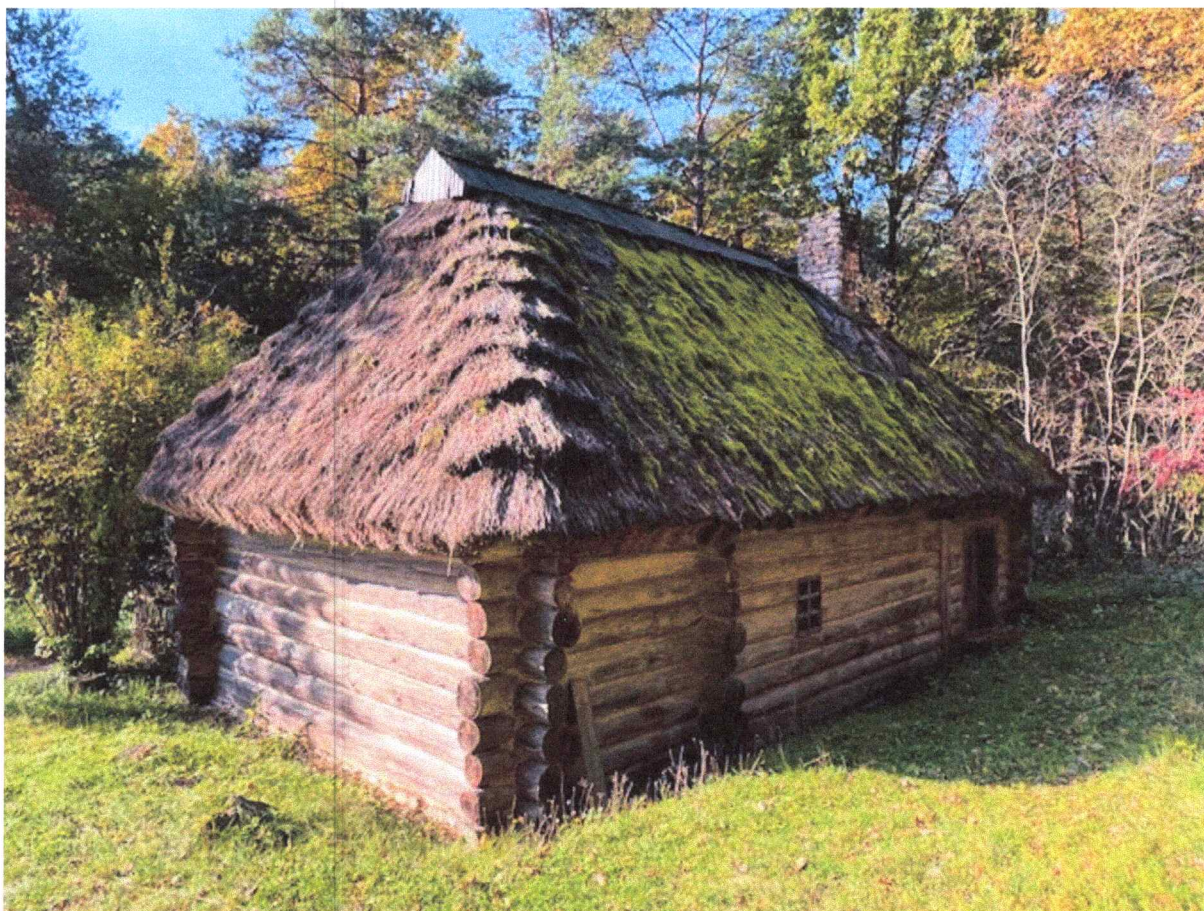
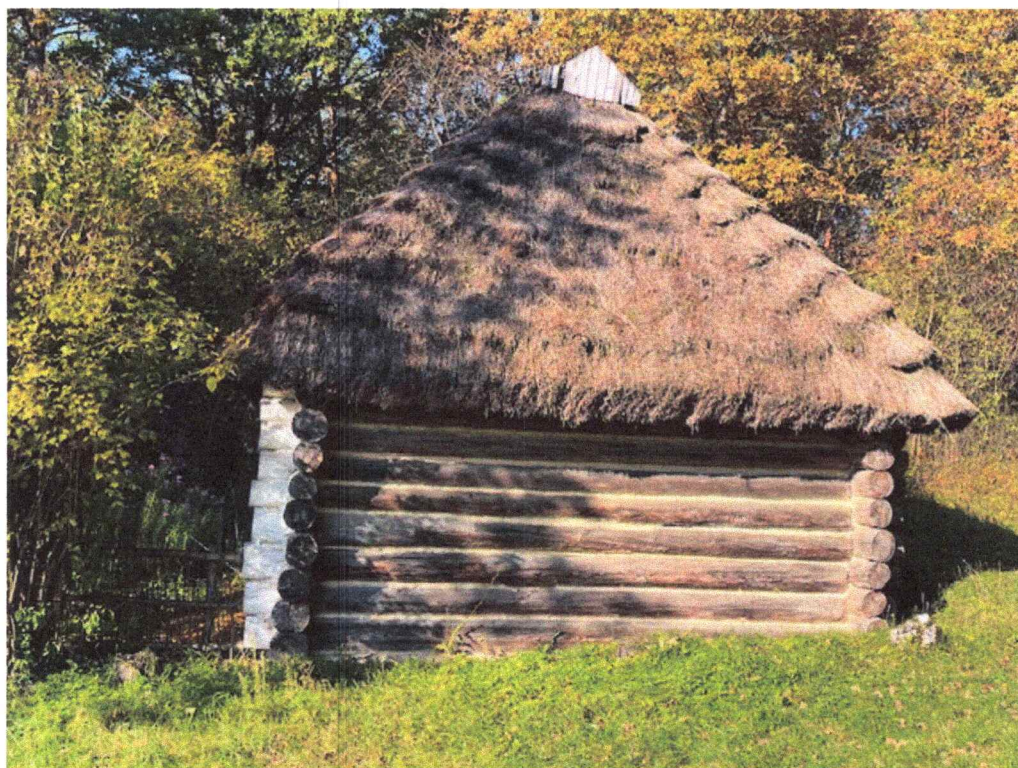
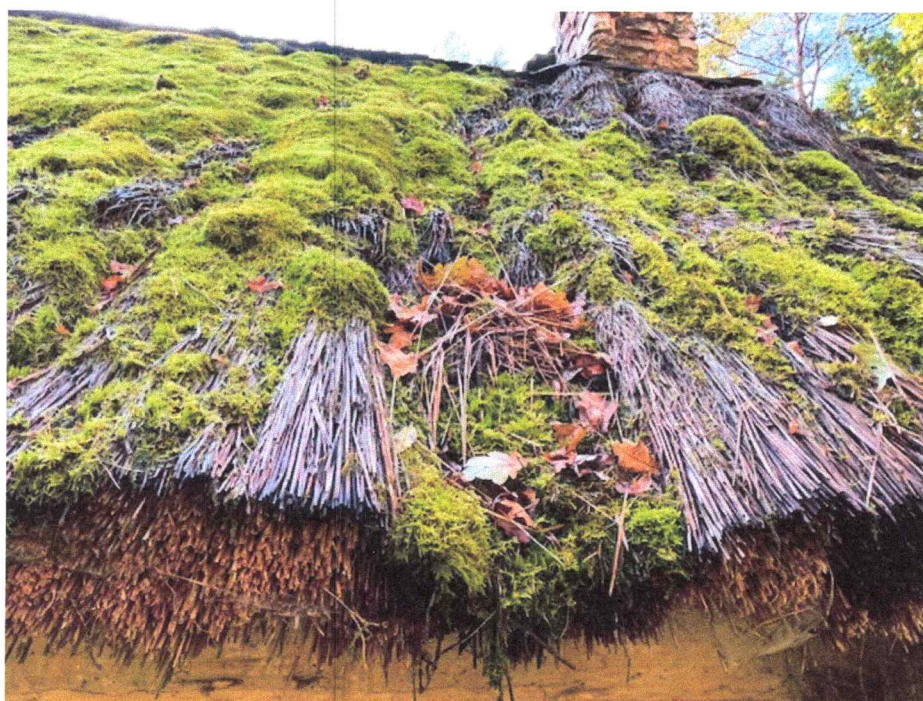
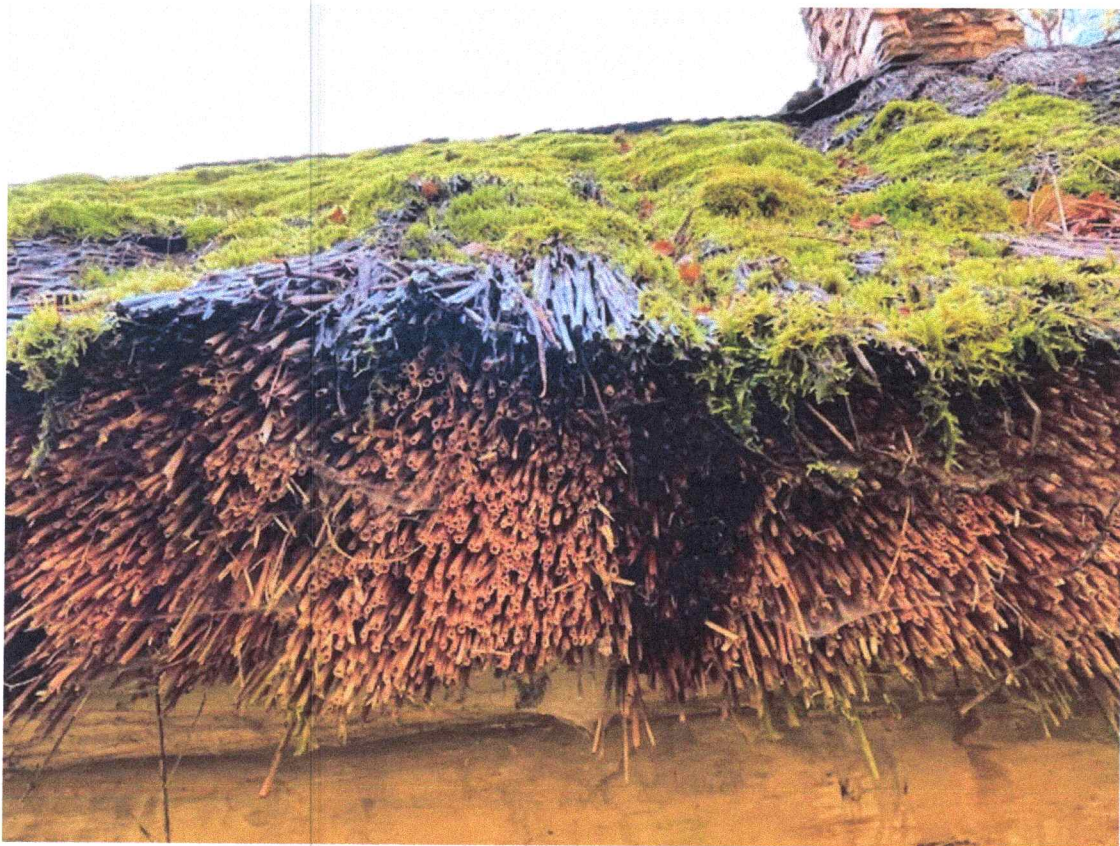
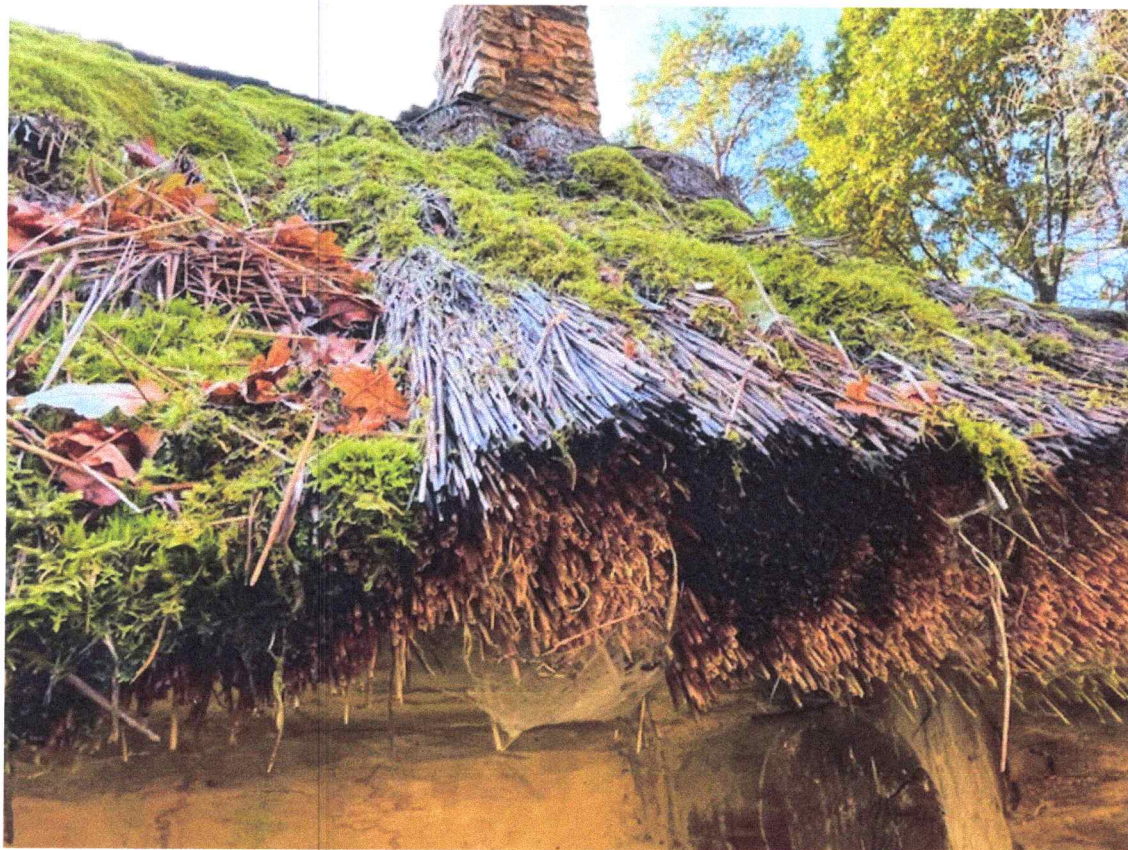
Fot.1 Chałupa z Bronkowic, widok strzechy, fot. 2025 r.

Fot.2 Chałupa z Bronkowic, widok strzechy, fot. 2025 r.

Fot.3 Chałupa z Bronkowic, widok strzechy, fot. 2025 r.

Fot.4 Chałupa z Bronkowic, widok strzechy, fot. 2025 r.

Fot.5 Chałupa z Bronkowic, widok strzechy, fot. 2025 r.

Fot.6 Chałupa z Bronkowic, widok strzechy, fot. 2025 r.

Fot.7 Chałupa z Bronkowic, widok strzechy, fot. 2025 r.

Głównym problemem obiektu jest zły stan zachowania poszycia dachowego.

Pokrycie nieszczelne, po opadach widoczne zalania. Na powierzchni strzechy liczne mchy. Konstrukcja więźby dachowej w stanie dostatecznym, brak śladów aktywnych żerowisk ksylofagów oraz rozkładu drewna w wyniku porażenia grzybem domowym, miejscami widoczne ślady pleśni oraz okresowe zalania wodami opadowymi w wyniku nieszczelności poszycia słomianego. Ostatnie prace konserwatorskie miały miejsce w lutym 2012 r.

- Demontaż zdegradowanego poszycia słomianego dachu ;
- Demontaż kalenicy;
- Zabezpieczenie przed deszczem osłoną z materiałów wodoodpornych konstrukcji drewnianej oraz wnętrza budynku odsłoniętego w czasie prac ;
- Sprawdzenie stanu drewnianych elementów konstrukcji dachu, wymiana zniszczonych części;
- Oczyszczenie i odkurzenie drewna;

- Osuszenie zawilgoconych elementów drewnianych;
- Impregnacja starych elementów konstrukcji dachowej preparatem biobójczym i ogniochronnym całej konstrukcji dachowej; Zabieg należy przeprowadzić na całej dostępnej powierzchni drewna, szczególną uwagę zwrócić na obszary trudnodostępne oparcia belek, połączeń ciesielskich, ewentualnych ognisk rozkładu;
- Wykonanie nowego poszycia dachowego ze słomy żytniej , na gładko (mocowanie do łat kłosem do dołu w narożach schodkowo). Słoma powinna być wiązana w małe snopki długości ok. 1 m, snopki należy wiązać powróstem, powinny być rozdzielone i przekręcone o 360 stopni, tak aby otrzymać „wykrętek”, czyli dwa połączone snopki. Grubość przykrycia około 40 cm;
- Montaż kalenicy;
- Uporządkowanie terenu po zakończeniu prac oraz utylizacja starego poszycia dachu oraz w razie wymiany zdegradowanych elementów drewnianych usuniętych z konstrukcji;
