**Stanisław Czyż**

**INWENTARYZACJA PRZYRODNICZA OKREŚLAJĄCA GNIAZDOWANIE  
PTAKÓW I PRZEBYWANIE NIETOPERZY W BUDYNKU MIESZKALNYM  
WIELORODZINNYM PRZY UL. KRAKOWSKIEJ 16 W CHEŁMKU**

*Częstochowa, luty 2026*

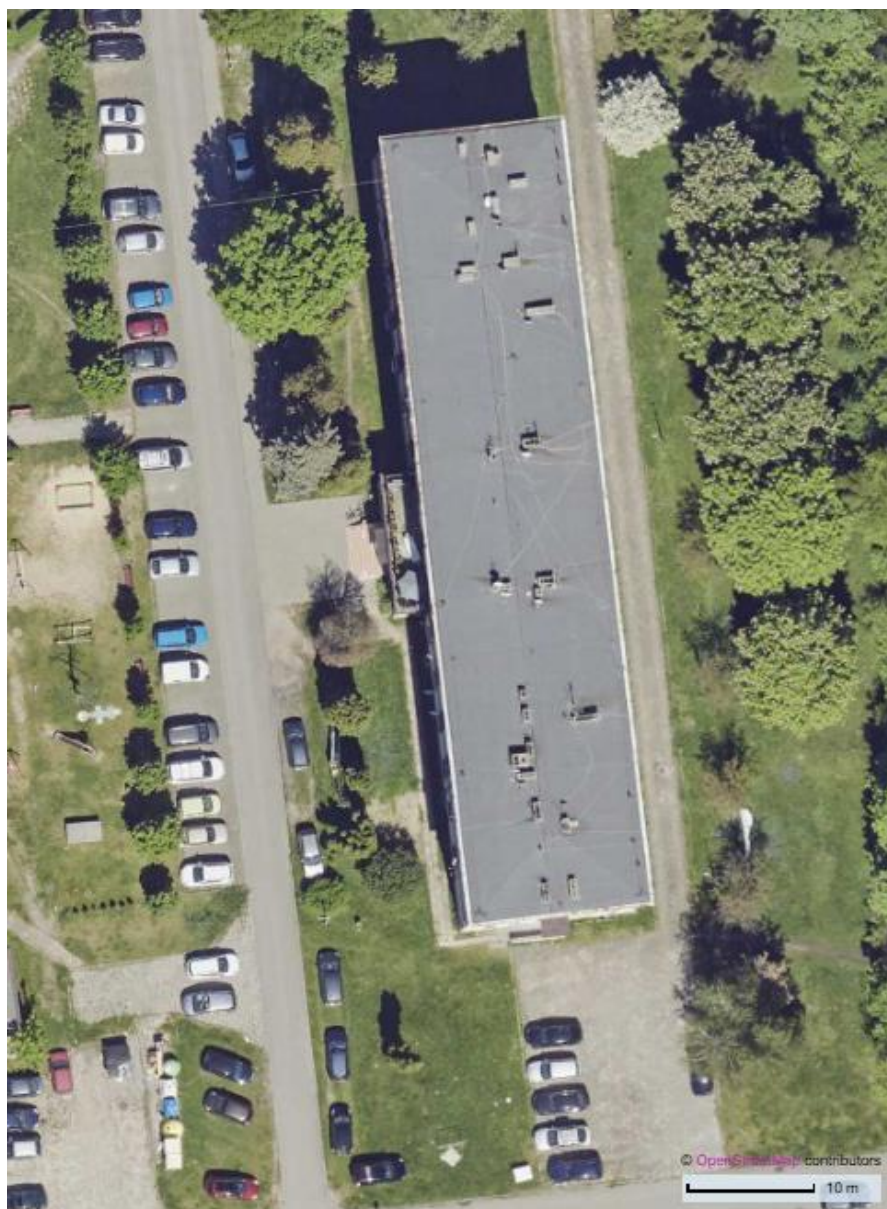
**Fot. 1.** Chetmek ul. Krakowska 16 – budynek mieszkalny wielorodzinny (widok z góry)

Budynek mieszkalny wielorodzinny zbudowany w technologii mieszanej. Posiada 3 kondygnacje, dach dwuspadowy na zewnątrz. Stropodach nie jest wentylowany. Wymiary: długość 62,5 m, szerokość 13,5 m i wysokość 11 m.

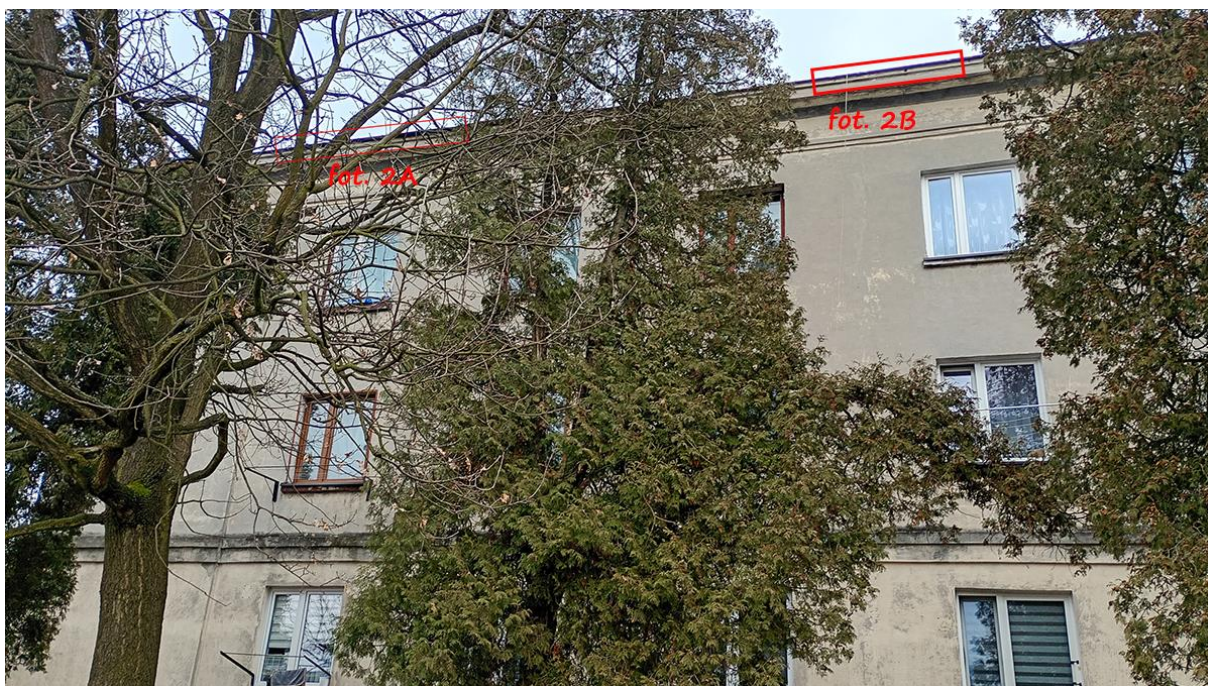
**Fot. 2.** Chetmek ul. Krakowska 16 – budynek mieszkalny wielorodzinny elewacja zachodnia - fragment. Oznaczono szczeliny będące potencjalnymi miejscami lęgowymi dla **jerzyków** *Apus apus*.

W dniu 26.02.2026 roku przeprowadzono oględziny budynku. Należy zaznaczyć, że czynność tą wykonano przed zasadniczym okresem lęgowym ptaków zasiedlających budynki i okresem rozrodczym nietoperzy. Kontrola budynku wykazała istnienie szeregu szczelin pod obróbkami blacharskimi dachu i przy spustach rynnowych (dokumentacja foto dalej) stanowiących dogodne (potencjane) miejsca lęgowe dla **jerzyków** (*Apus apus*). Przy szczelinach nie stwierdzono śladów pozostawionych przez nietoperze.

1. Budynek mieszkalny wielorodzinny przy ul. Krakowskiej 16 w Chełmku jest potencjalnie siedliskiem lęgowym populacji jerzyka oszacowanej łącznie na 20 par lęgowych. Wobec powyższego inwestor przed przystąpieniem do prac budowlanych w obrębie istniejących siedlisk gatunków chronionych na budynku powinien wystąpić do Regionalnego Dyrektora Ochrony Środowiska w Katowicach z wnioskiem o wydanie decyzji na odstąpienie od zakazów dotyczących chronionych gatunków zwierząt określonych w art. 52 ustawy o ochronie przyrody.
2. Do dnia 10.04.2026 należy zabezpieczyć wszystkie szczeliny będące potencjalnymi miejscami lęgowymi jerzyków.

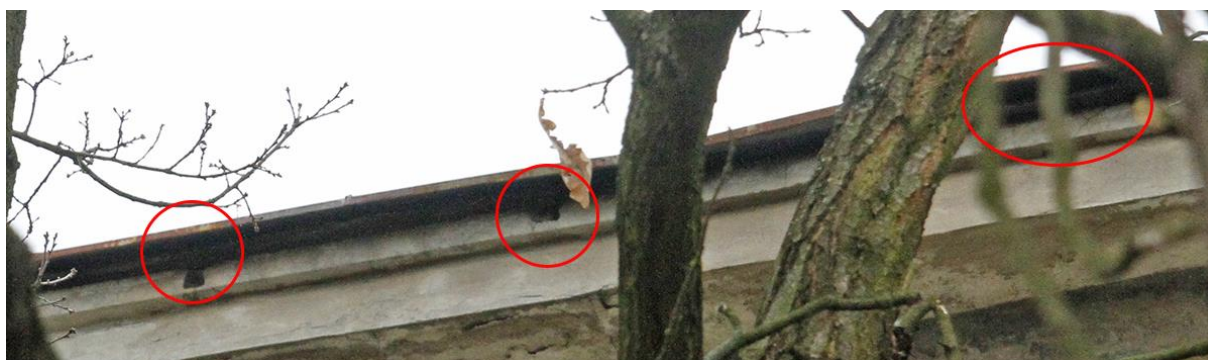
**Fot. 2A.** Chetmek ul. Krakowska 16 – budynek mieszkalny wielorodzinny fragment elewacji zachodniej. Zbliżenie na szczeliny będące potencjalnymi miejscami lęgowymi **jerzyków** *Apus apus* oznaczone na fot. 2.

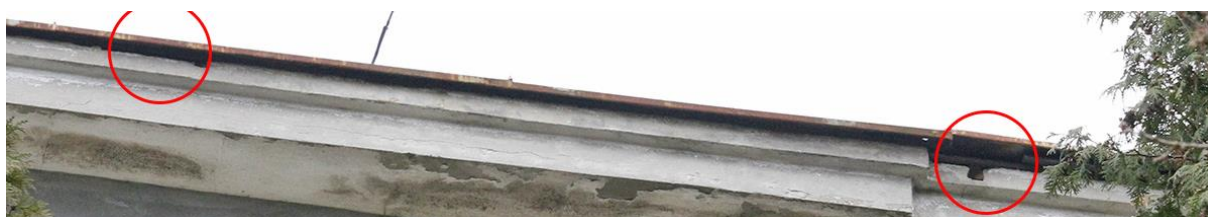
**Fot. 2B.** Chetmek ul. Krakowska 16 – budynek mieszkalny wielorodzinny fragment elewacji zachodniej. Zbliżenie na szczeliny będące potencjalnymi miejscami lęgowymi **jerzyków** *Apus apus* oznaczone na fot. 2.

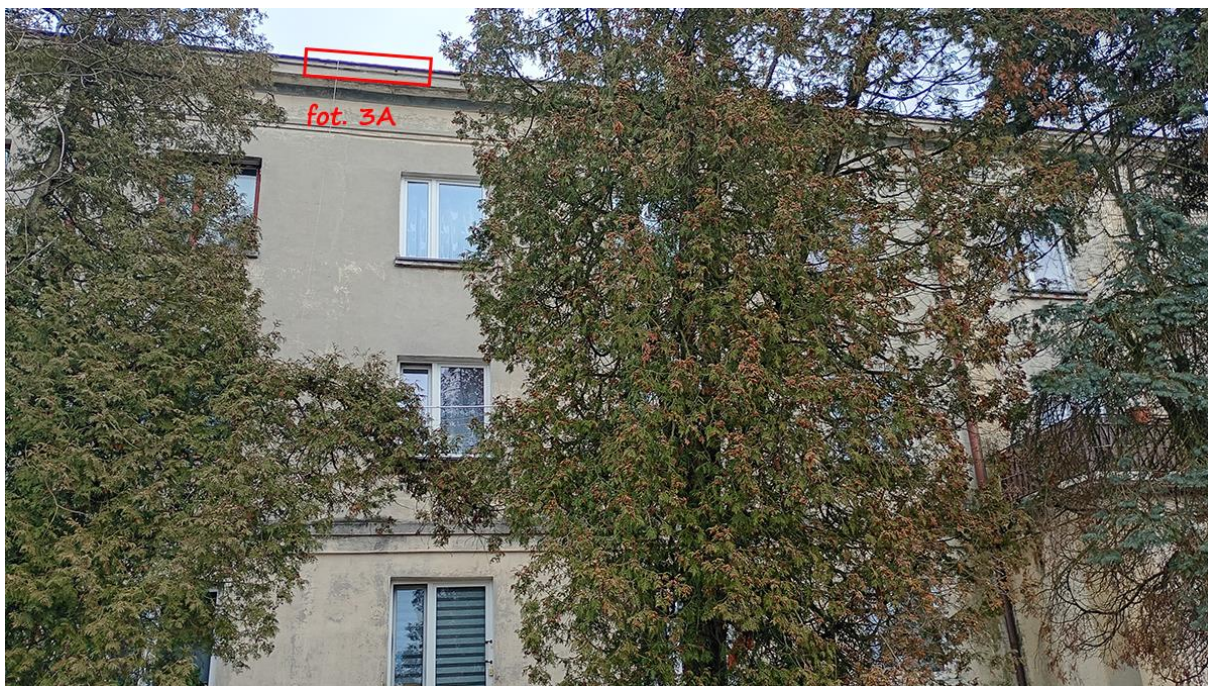
**Fot. 3.** Chetmek ul. Krakowska 16 – budynek mieszkalny wielorodzinny część elewacji zachodniej. Oznaczono szczeliny będące potencjalnymi miejscami lęgowymi **jerzyków** *Apus apus*.

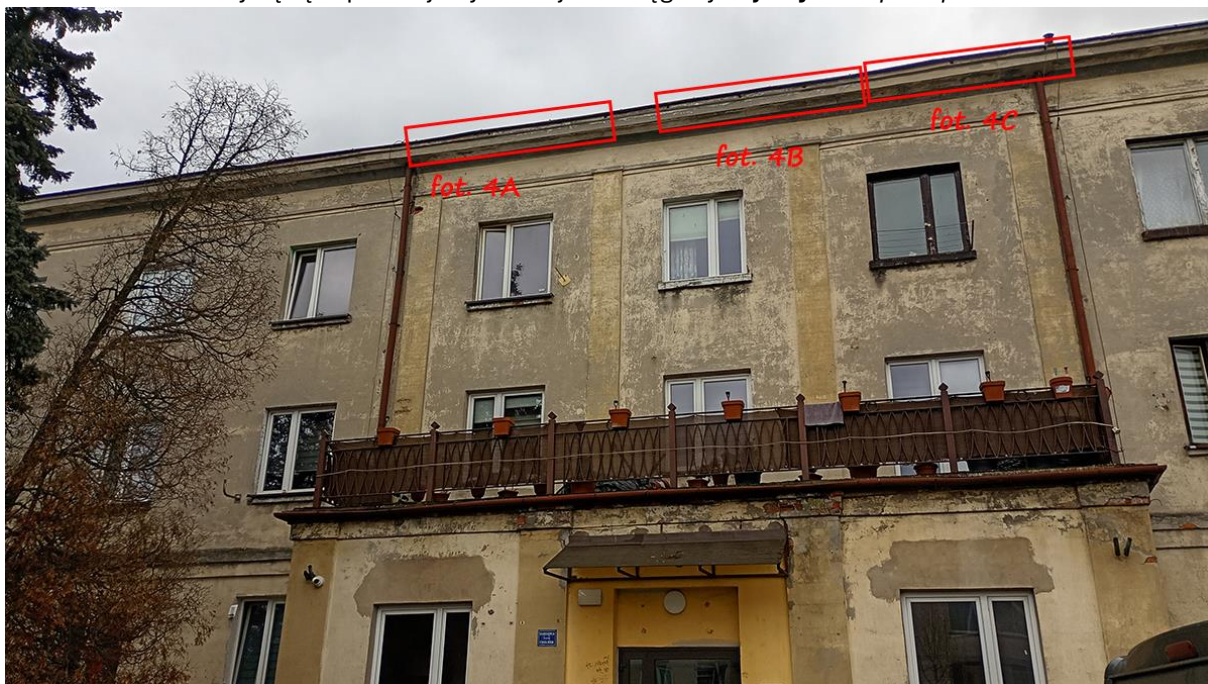
**Fot. 4.** Chetmek ul. Krakowska 16 – budynek mieszkalny wielorodzinny część elewacji zachodniej. Oznaczono szczeliny będące potencjalnymi miejscami lęgowymi **jerzyków** *Apus apus*.

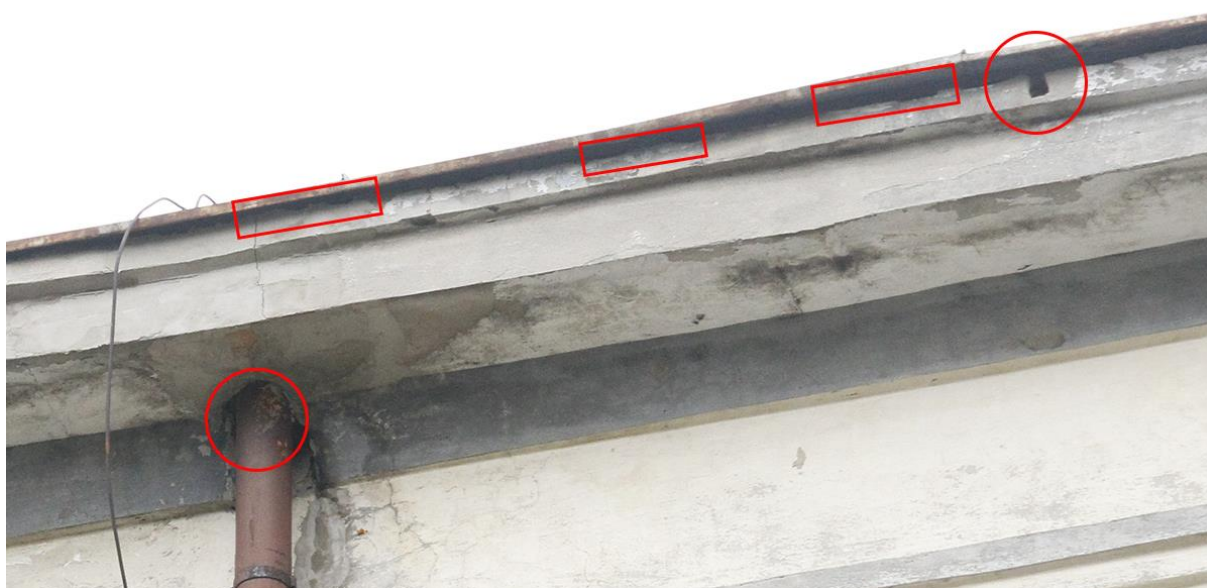
**Fot. 4A.** Chetmek ul. Krakowska 16 – budynek mieszkalny wielorodzinny fragment elewacji zachodniej. Zbliżenie na szczeliny będące potencjalnymi miejscami lęgowymi **jerzyków** *Apus apus* oznaczone na fot. 4.

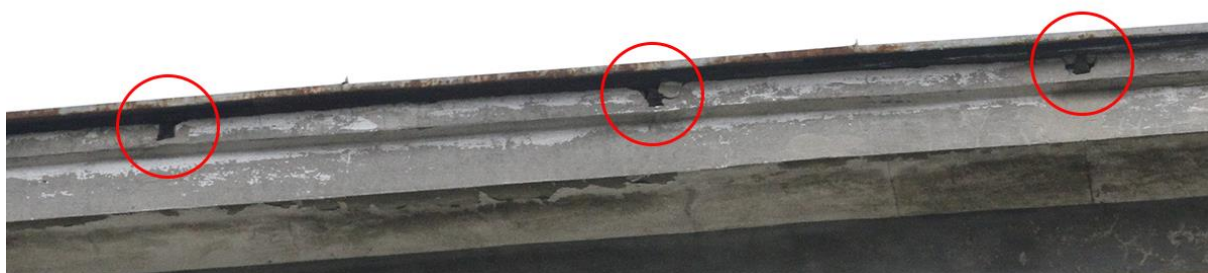
**Fot. 4B.** Chetmek ul. Krakowska 16 – budynek mieszkalny wielorodzinny fragment elewacji zachodniej. Zbliżenie na szczeliny będące potencjalnymi miejscami lęgowymi **jerzyków** *Apus apus* oznaczone na fot. 4

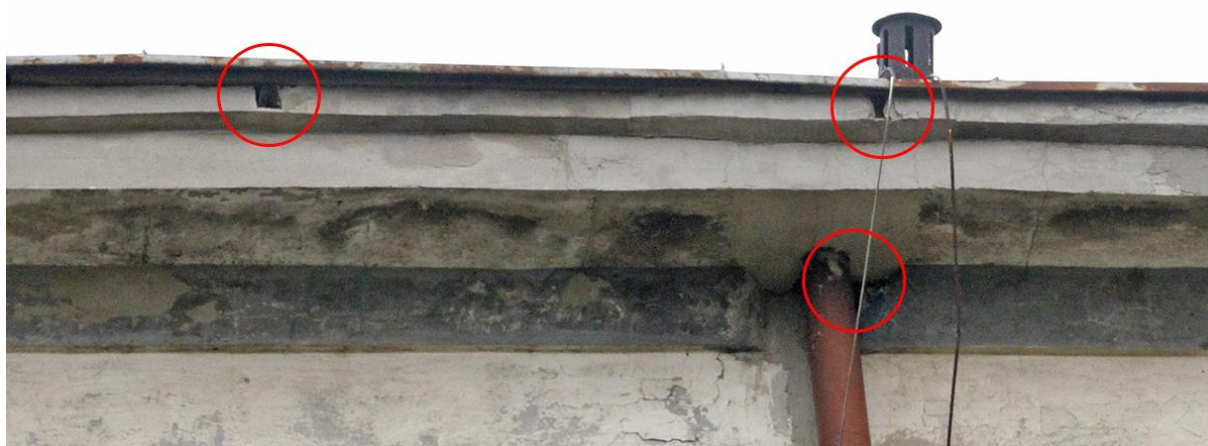
**Fot. 4C.** Chetmek ul. Krakowska 16 – budynek mieszkalny wielorodzinny fragment elewacji zachodniej. Zbliżenie na szczeliny będące potencjalnymi miejscami lęgowymi **jerzyków** *Apus apus* oznaczone na fot. 4

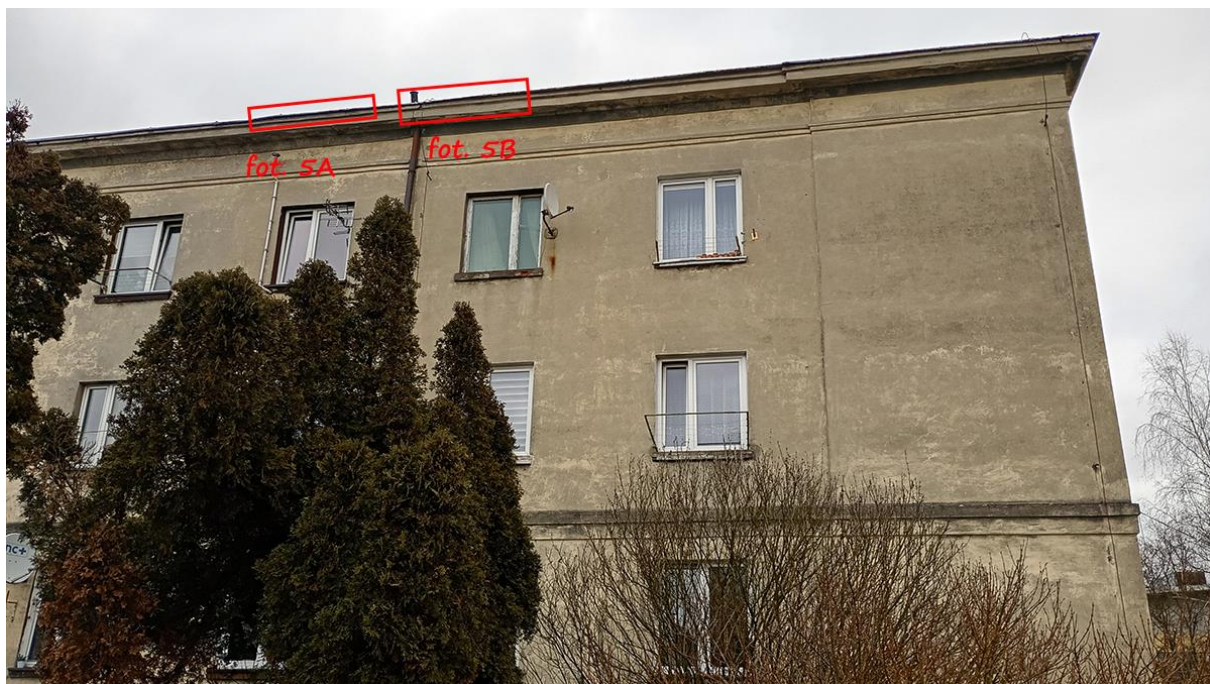
**Fot. 5.** Chetmek ul. Krakowska 16 – budynek mieszkalny wielorodzinny elewacja zachodnia. Oznaczono szczeliny będące potencjalnymi miejscami lęgowymi dla **jerzyków** *Apus apus*

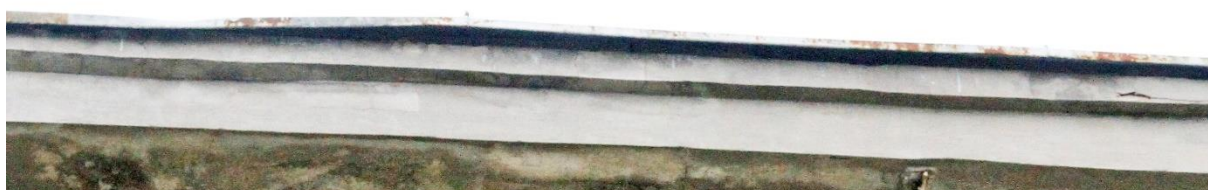
**Fot.5A.** Chetmek ul. Krakowska 16 – budynek mieszkalny wielorodzinny fragment elewacji zachodniej. Zbliżenie na szczeliny będące potencjalnymi miejscami lęgowymi **jerzyków** *Apus apus* oznaczone na fot. 5

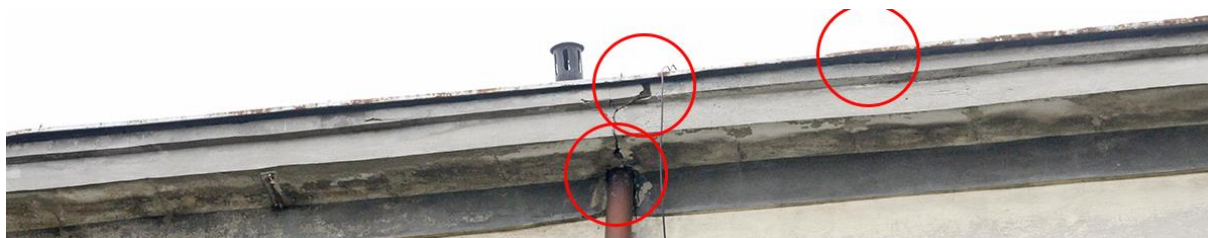
**Fot. 5B.** Chetmek ul. Krakowska 16 – budynek mieszkalny wielorodzinny fragment elewacji zachodniej. Zbliżenie na szczeliny będące potencjalnymi miejscami lęgowymi **jerzyków** *Apus apus* oznaczone na fot. 5

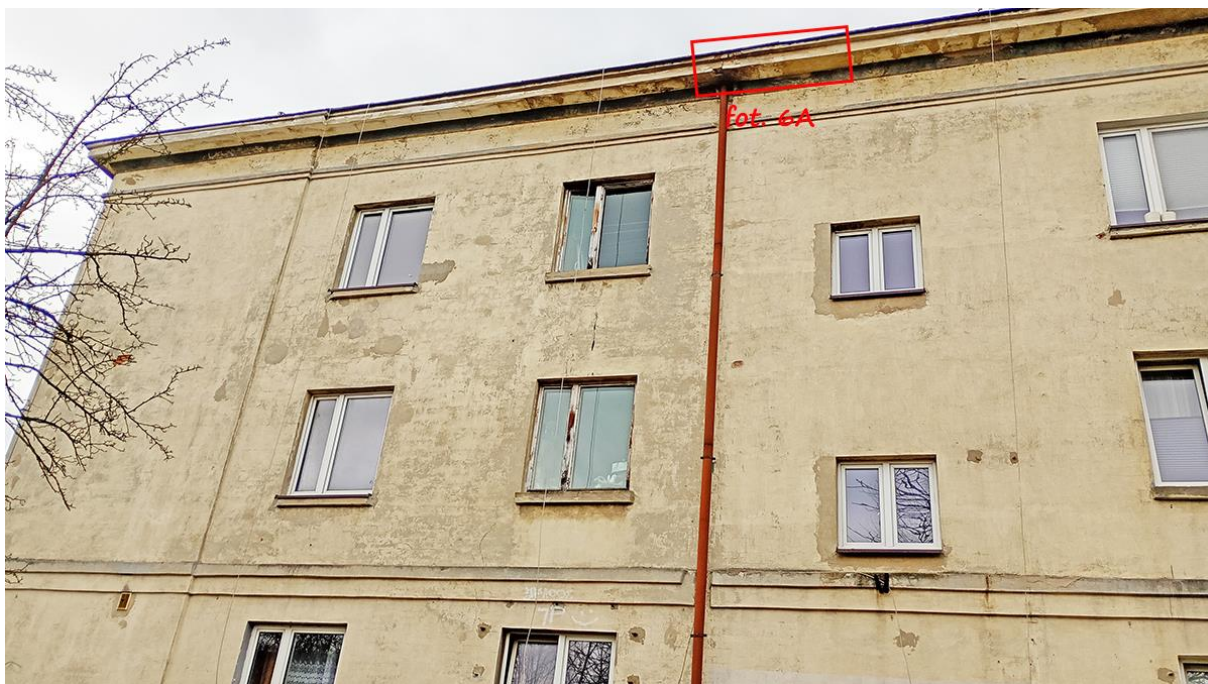
**Fot. 6.** Chetmek ul. Krakowska 16 – budynek mieszkalny wielorodzinny fragment elewacji wschodniej. Oznaczono szczeliny będące potencjalnymi miejscami lęgowymi dla **jerzyków** *Apus apus*

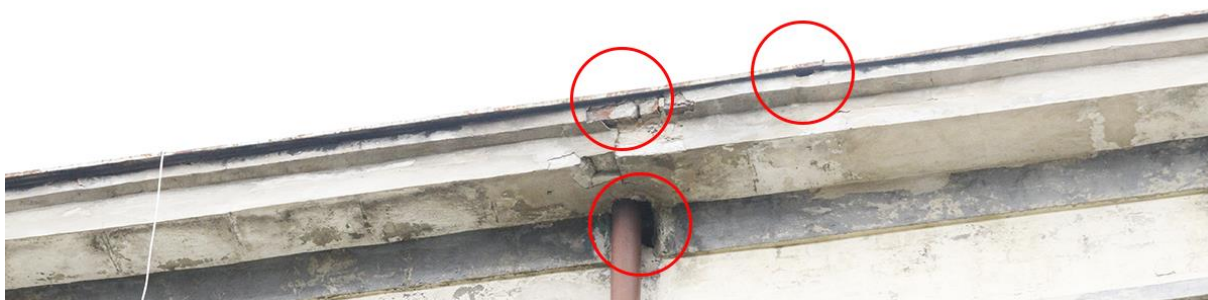
**Fot. 6A.** Chetmek ul. Krakowska 16 – budynek mieszkalny wielorodzinny fragment elewacji zachodniej. Zbliżenie na szczeliny będące potencjalnymi miejscami lęgowymi **jerzyków** *Apus apus* oznaczone na fot. 6

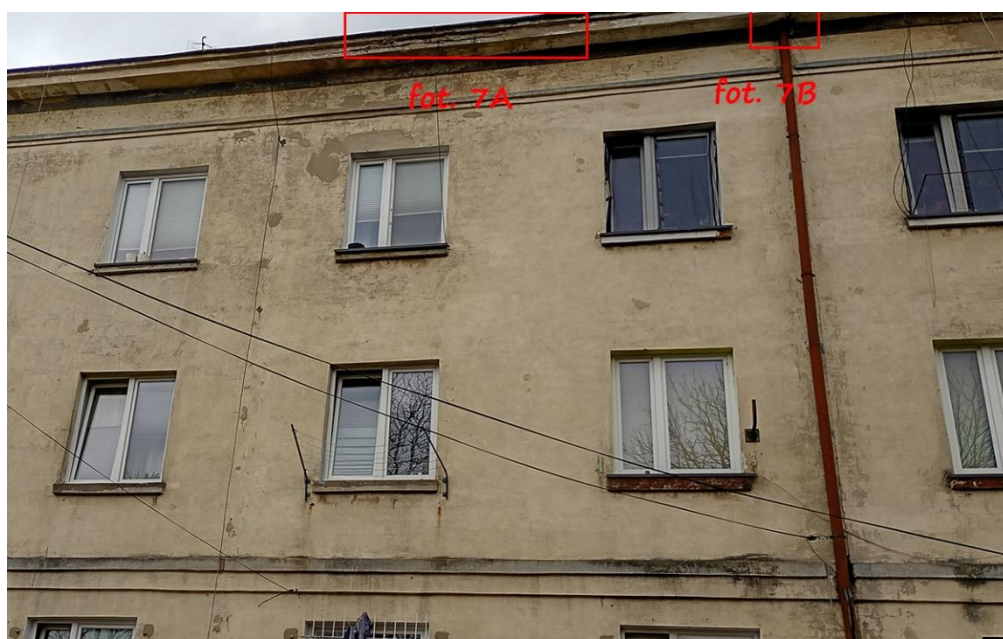
**Fot. 7.** Chetmek ul. Krakowska 16 – budynek mieszkalny wielorodzinny część elewacji wschodniej. Oznaczono szczeliny będące potencjalnymi miejscami lęgowymi **jerzyków** *Apus apus*

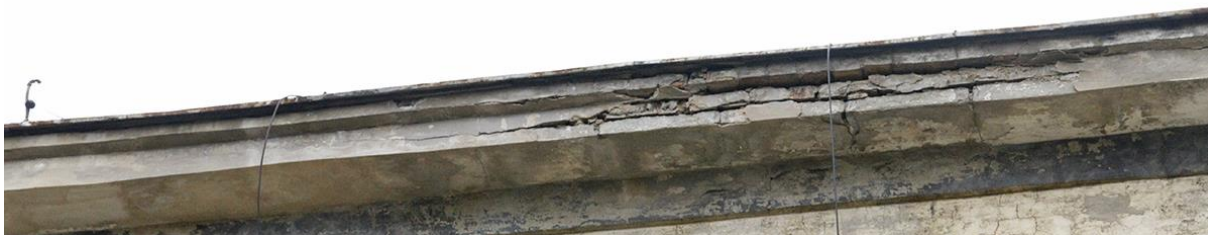
**Fot. 7A.** Chetmek ul. Krakowska 16 – budynek mieszkalny wielorodzinny fragment elewacji wschodniej. Zbliżenie na szczeliny będące potencjalnymi miejscami lęgowymi **jerzyków** *Apus apus* oznaczone na fot. 7

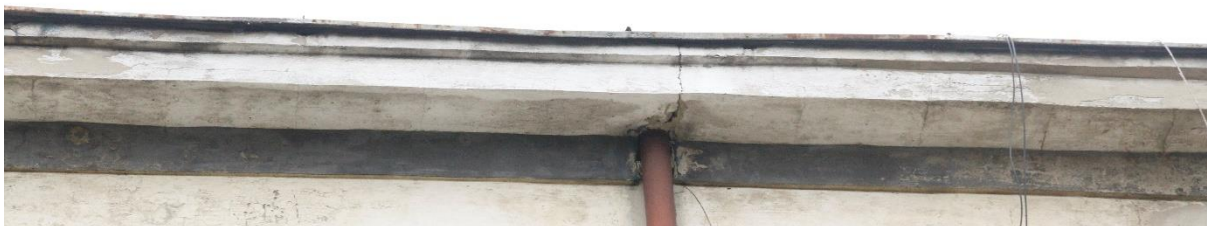
**Fot. 7B.** Chetmek ul. Krakowska 16 – budynek mieszkalny wielorodzinny fragment elewacji wschodniej. Zbliżenie na szczeliny będące potencjalnymi miejscami lęgowymi **jerzyków** *Apus apus* oznaczone na fot. 7

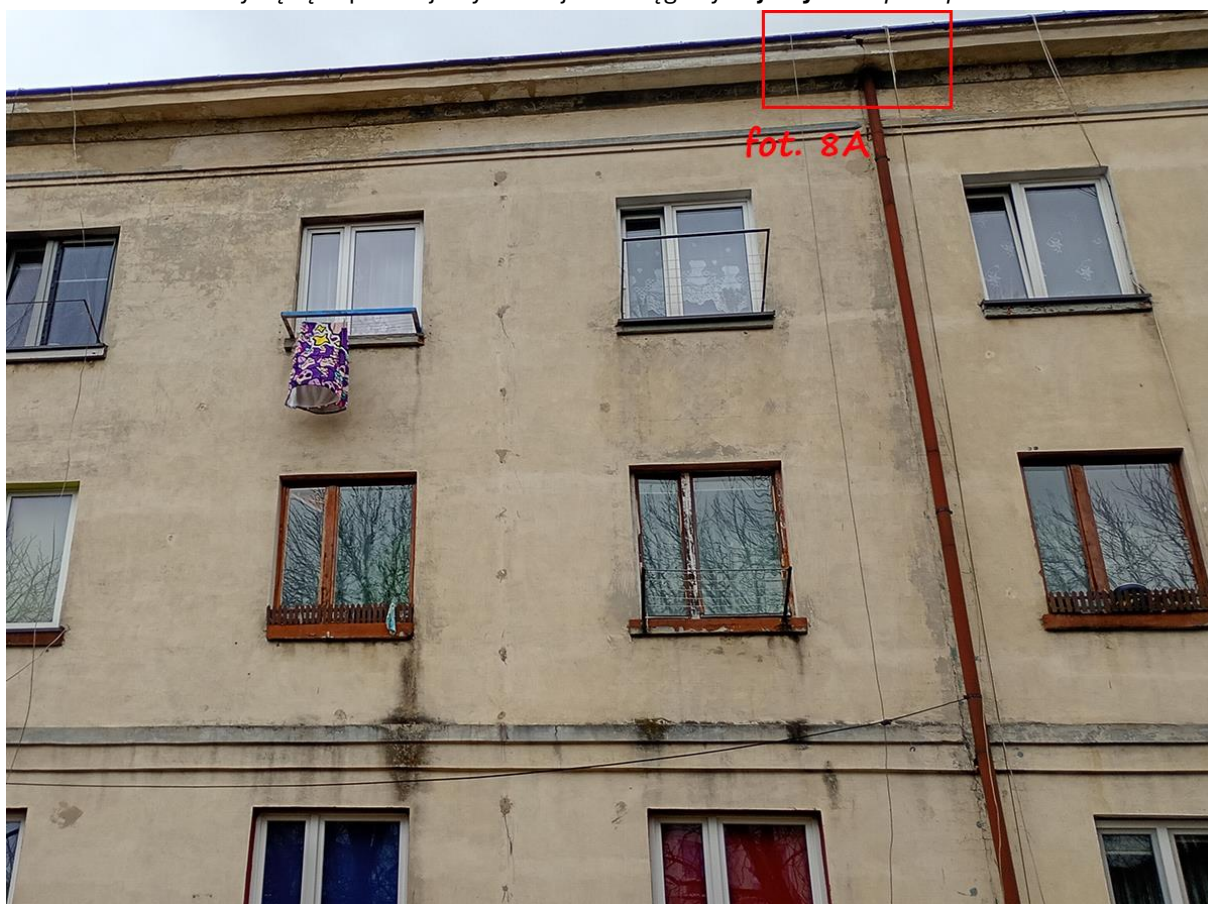
**Fot. 8.** Chetmek ul. Krakowska 16 – budynek mieszkalny wielorodzinny część elewacji wschodniej. Oznaczono szczeliny będące potencjalnymi miejscami lęgowymi **jerzyków** *Apus apus*

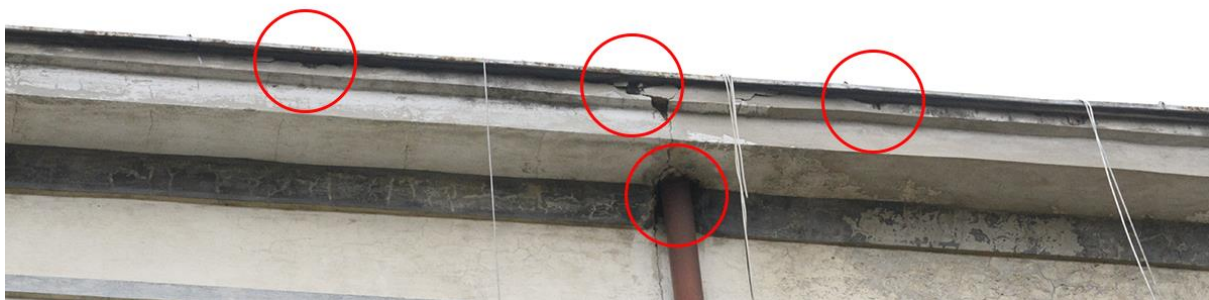
**Fot. 8A.** Chetmek ul. Krakowska 16 – budynek mieszkalny wielorodzinny fragment elewacji wschodniej. Zbliżenie na szczeliny będące potencjalnymi miejscami lęgowymi *jerzyków* *Apus apus* oznaczone na fot. 8

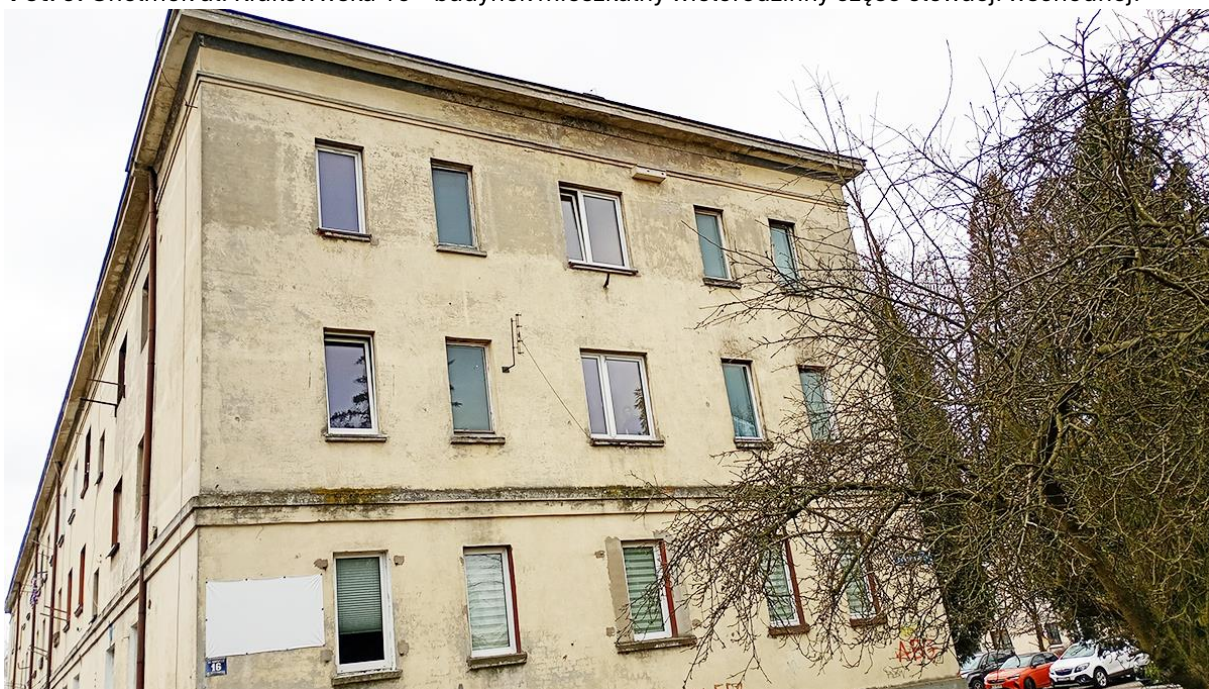
**Fot. 9A.** Chetmek ul. Krakowska 16. Elewacja północna. Widoczne budka lęgowa pojedyncza typu „jerzyk” zamontowane przez UM w Chetmku. Nie było to związane z siedliskami tego gatunku na budynku.

Ponadto na elewacji północnej stwierdzono zamontowaną pojedynczą budkę lęgową typu „jerzyk”. Budka ta została zawieszona spontanicznie przez pracowników Urzędu Miasta jako element walki z komarami. Budkę tą z uwagi na jej stan należy wymienić na nową pozostawiając ją w starej lokalizacji.

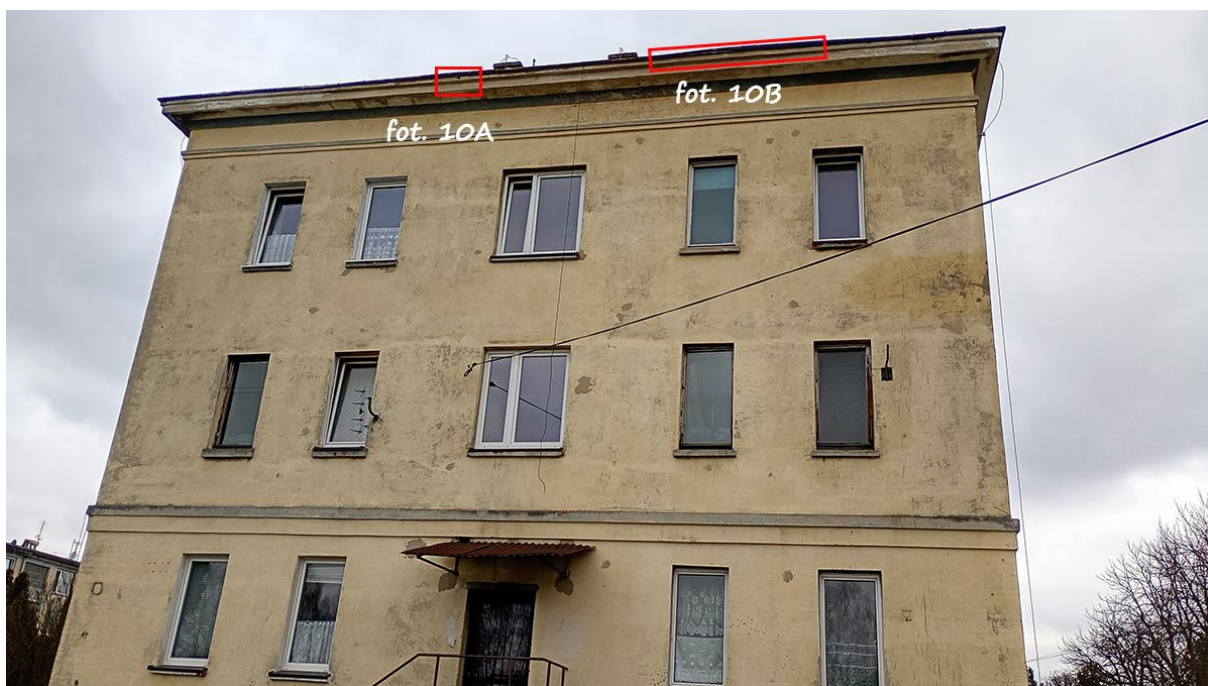
**Fot. 10.** Chetmek ul. Krakowska 16 – budynek mieszkalny wielorodzinny elewacja południowa. Oznaczono szczeliny będące potencjalnymi miejscami lęgowymi **jerzyków** *Apus apus*

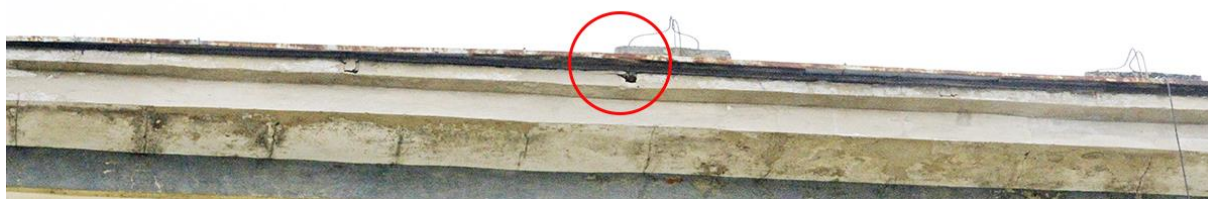
**Fot. 10A.** Chetmek ul. Krakowska 16 – budynek mieszkalny wielorodzinny fragment elewacji południowej. Zbliżenie na szczeliny będące potencjalnymi miejscami lęgowymi **jerzyków** *Apus apus* oznaczone na fot. 10

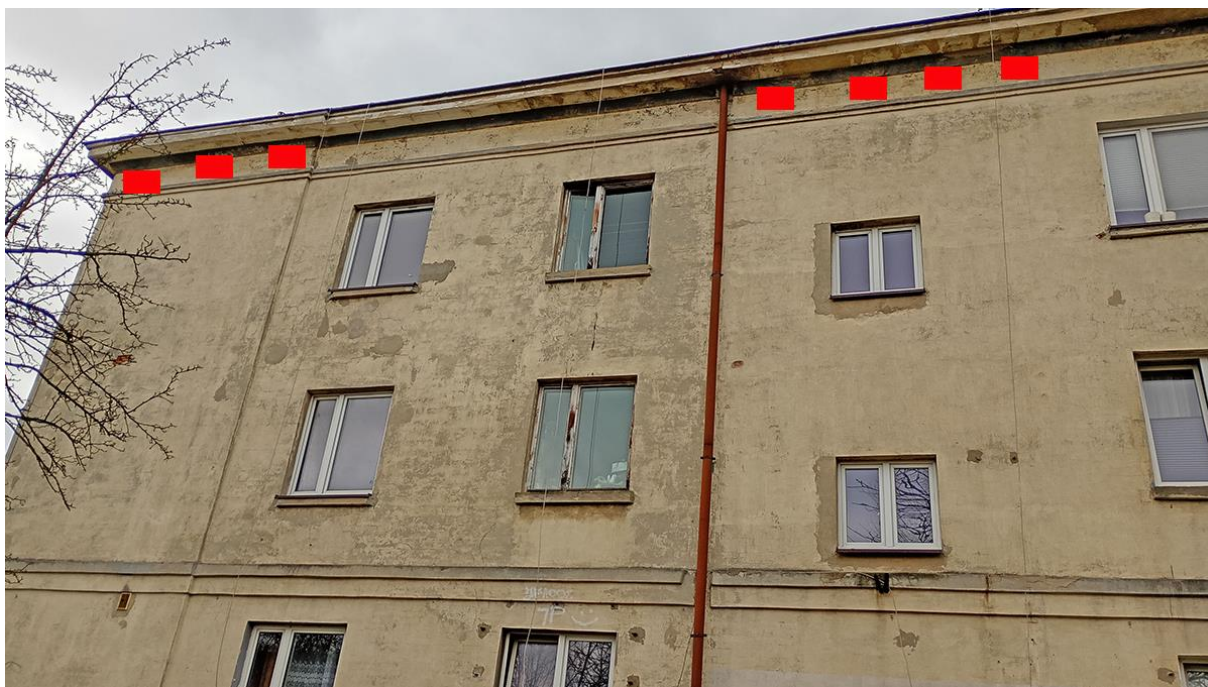
**Fot. 11.** Chetmek ul. Krakowska 16 – budynek mieszkalny wielorodzinny część elewacji wschodniej. Zalecane miejsca montażu **7 podwójnych budek lęgowych** dla jerzyków wykonanych z desek drewnianych w ramach kompensaty przyrodniczej

3. Ponieważ w przypadku pełnej termomodernizacji ścian prace budowlane spowodują trwałe zniszczenie dotychczasowych miejsc lęgowych ptaków z gatunku chronionego należy w ramach kompensaty przyrodniczej zamontować we wskazanych miejscach **na elewacji wschodniej łącznie 10 podwójnych budek lęgowych dla jerzyków** wykonanych z desek drewnianych (**lub 20 pojedynczych** wykonanych z desek drewnianych albo z trocinobetonu) (fot. 10 - 14)
4. Istniejącą na elewacji północnej budkę lęgową należy wymienić na nową pozostawiając ją w dotychczasowej lokalizacji.
5. Prace budowlane na budynku powinny odbywać się pod nadzorem przyrodniczym. Przyrodnik określi harmonogram prac uwzględniający biologię i fenologię lęgową gatunku chronionego.

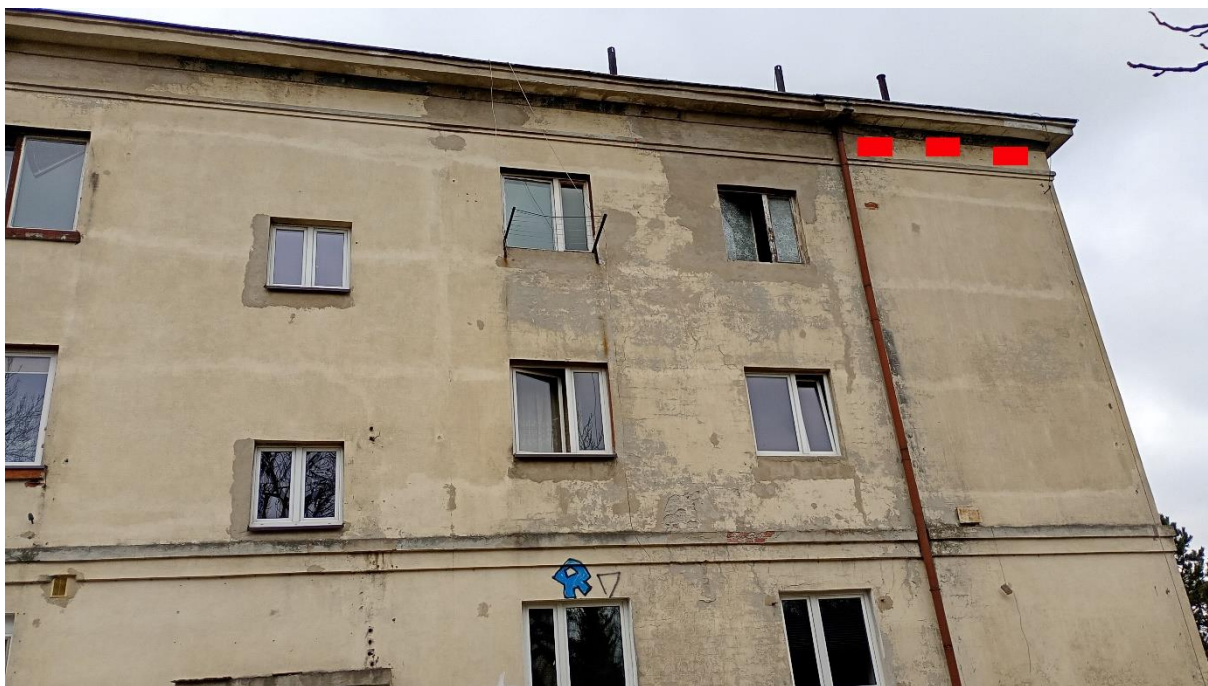
**Fot. 12.** Chetmek ul. Krakowska 16 – budynek mieszkalny wielorodzinny część elewacji wschodniej. Zalecane miejsca montażu **3 podwójnych budek lęgowych** dla jerzyków wykonanych z desek drewnianych w ramach kompensaty przyrodniczej

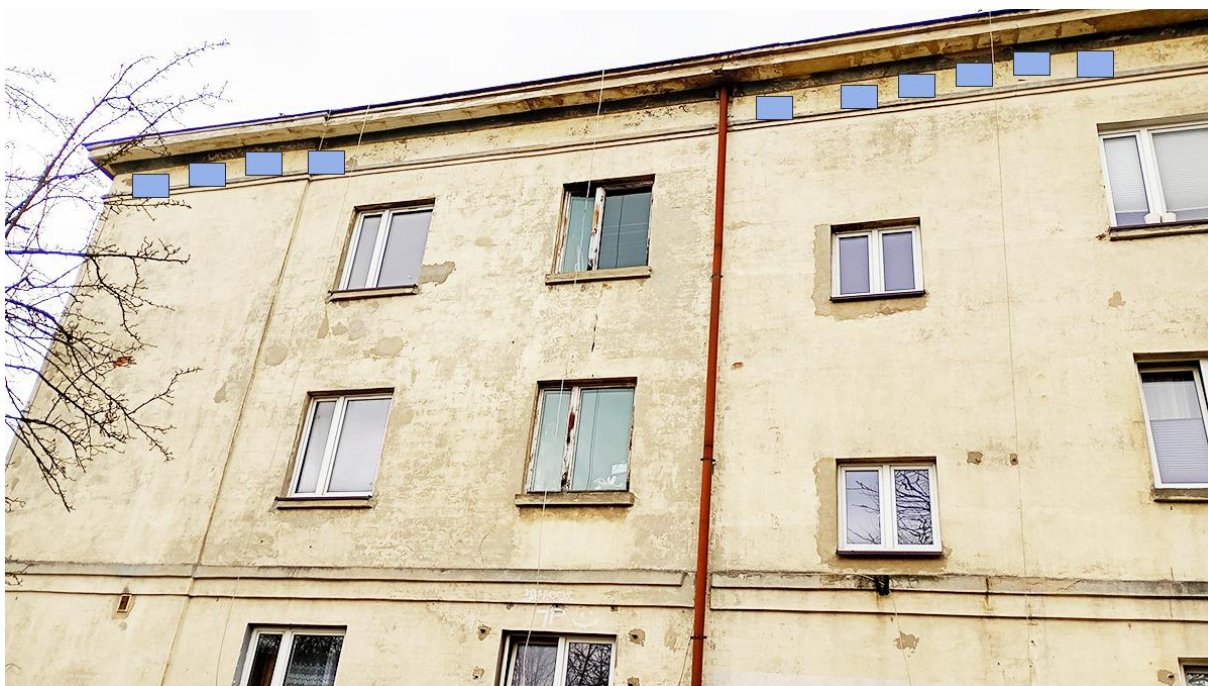
**Fot. 13.** Chetmek ul. Krakowska 16 – budynek mieszkalny wielorodzinny część elewacji wschodniej. Zalecane miejsca montażu 10 pojedynczych budek lęgowych dla jerzyków wykonanych z desek drewnianych lub trocinobetonu w ramach kompensaty przyrodniczej – **alternatywa**

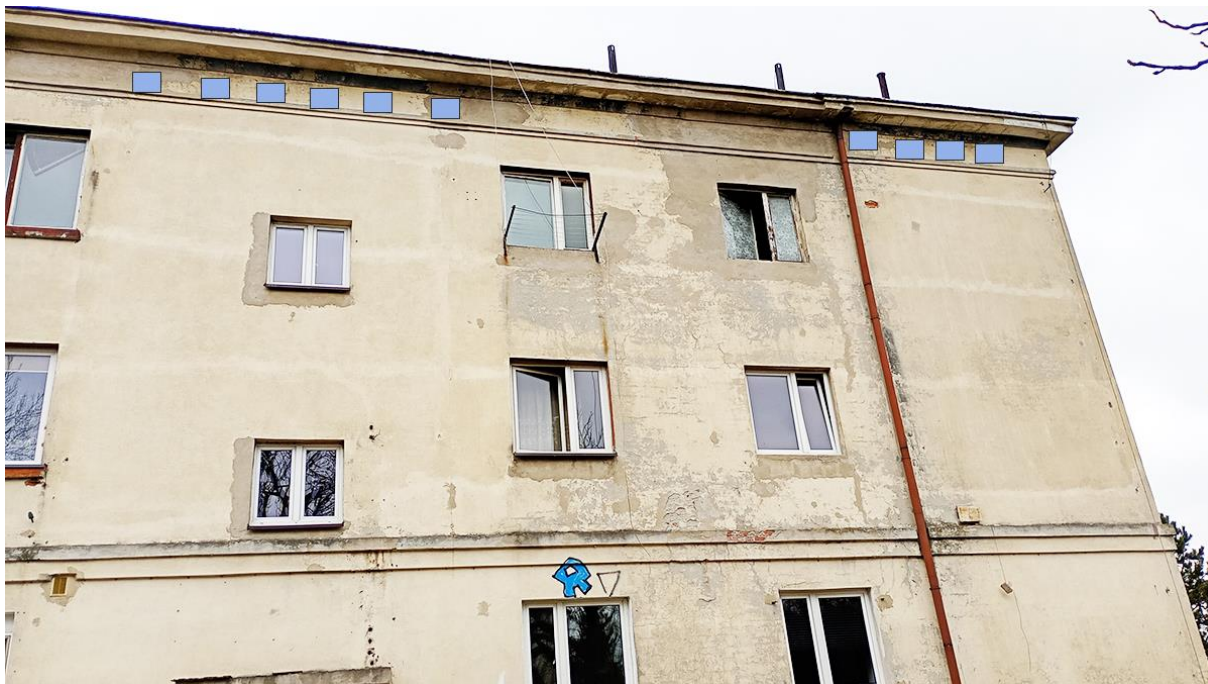
**Fot. 14.** Chełmek ul. Krakowska 16 – budynek mieszkalny wielorodzinny część elewacji zachodniej. Zalecane miejsca montażu 10 pojedynczych budek lęgowych dla jerzyków wykonanych z desek drewnianych lub trocinobetonu w ramach kompensaty przyrodniczej – **alternatywa**

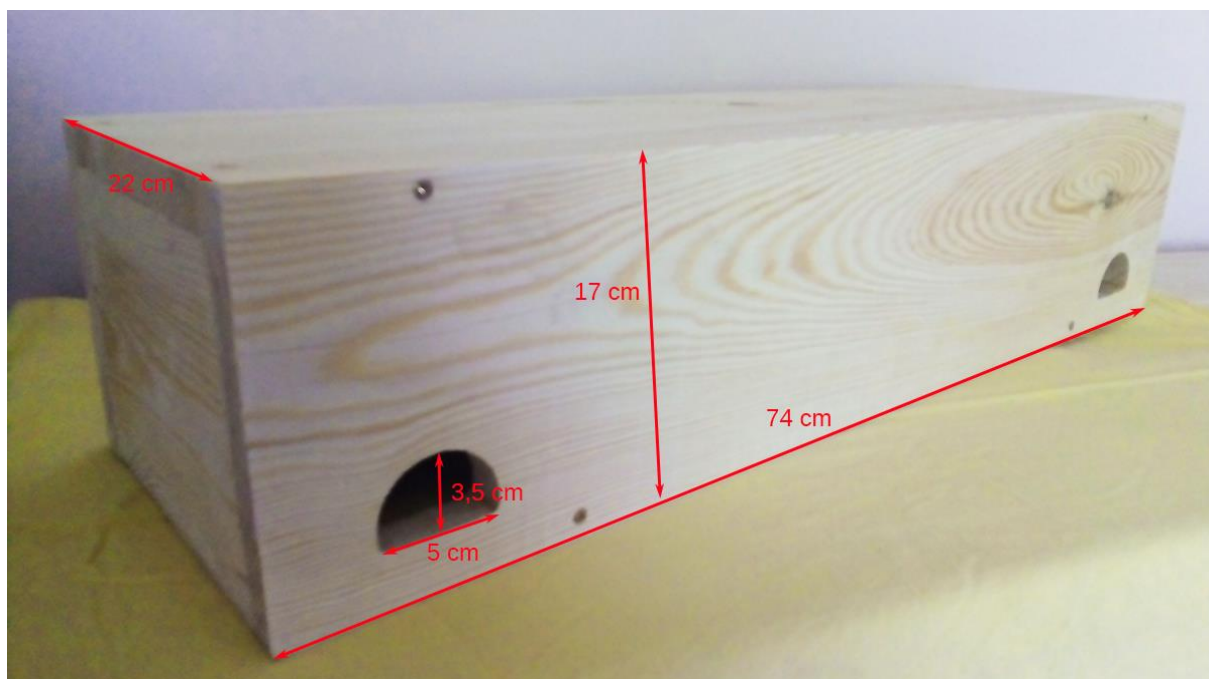
**Ryc. 1.** Wygląd podwójnej budki lęgowej typu „jerzyk” wraz z wymiarami.

Budki lęgowe dla jerzyka mogą być wykonane z drewna lub trocinobetonu. Budki z trocinobetonu nie występują w wersji podwójnej, są jednak zdecydowanie trwalsze od tych wykonanych z drewna. Wygląd oraz prawidłowe wymiary podwójnej budki lęgowej dla jerzyka wykonanej z desek drewnianych o grubości 2 cm pokazano na ryc. 1. Wygląd budki z trocinobetonu przedstawiona na ryc. 2. Budki lęgowe powinny być ostatecznie wmontowane w warstwę izolacyjną tworzoną przez styropian i a te wykonane z drewna powinny zostać zaimpregnowane preparatem antygrzybicznym. Budki mogą być malowane w dowolnej kolorystyce.

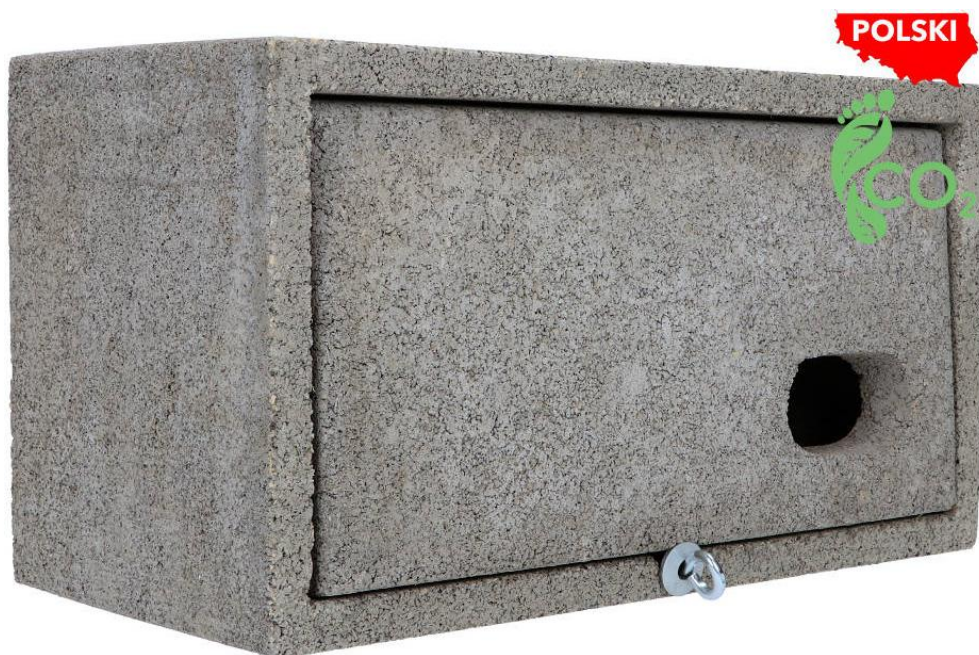
**Wymiary:** wysokość – 18 cm, szerokość – 36, długość – 22; otwór wlotowy: 3,5 x 6,5 cm. Grubość ściany – 2 cm

**Rys. 2.** Wygląd oraz standardowe wymiary budki lęgowej dla jerzyków (pojedyncza z trocinobetonu)
