**BADANIA STRATYGRAFICZNE ORAZ
KOLORYSTYKA DLA ELEWACJI BUDYNKU SĄDU
OKRĘGOWEGO W OPOLU**

**Opracowanie:
mgr Sylwia Namysłak**

listopad 2023

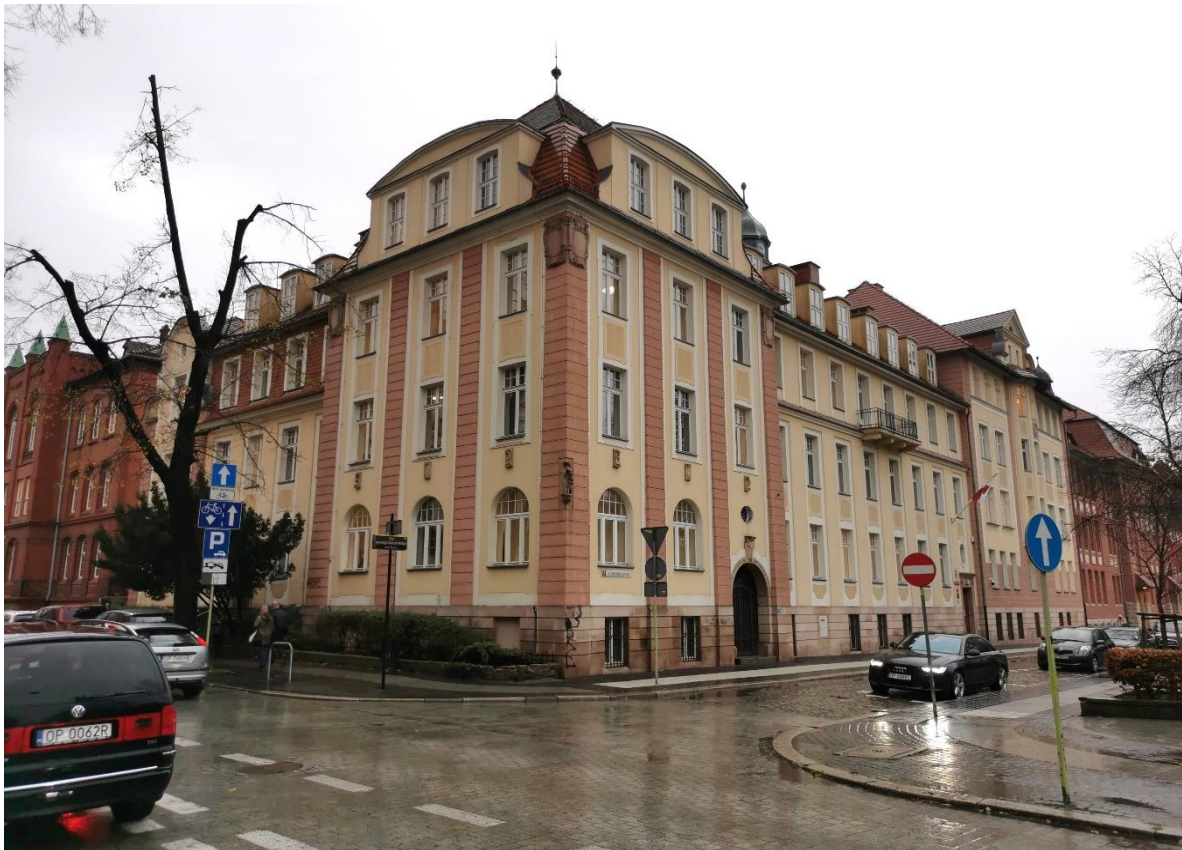
Il. 5 Widok na narożnik (ryzalit) elewacji frontowej budynku Sądu Okręgowego w Opolu.
Fot. S. Namyślak.

Elewacja frontowa (narożnik pn. - ryzalit) - 3 -osiowa o równomiernym rozstawie osi okiennych. Bez podziałów poziomych. Pionowo w narożach i między oknami szerokie boniowane lizeny; skrajne zwieńczone kapitelem w postaci kartuszy w opasce wolutowej z elementami kwiatów i wstęg. Okna szczytu, II i III kondygnacji prostokątne w profilowanych opaskach. Pod oknami III kondygnacji tabulatura w kształcie kwadratowych płycin. Okna partem zamknięte łukiem pełnym, trójskrzydłowe. Przyziemie - boniowanie pasowe biegnące przez całą długość elewacji budynku. Wejście główne w otworze arkadowym , w skrajnym pd. narożu wykusza. Wokół wejścia szeroka opaska zamknięta zwornikiem, na którym rzeźba kamienna, przedstawiająca rycerza z włócznią i tarcza z herbem Opola. W narożu elewacji (pn.) na poziomie II kondygnacji inna kamienna rzeźba, przedstawiająca mężczyzn o kuli wspieranego przez dziecko. Rzeźba ustawiona na owalnym cokole ze splecionych liści akantu. Pod oknami I piętra kamienne plakiety płaskorzeźbami; w centrum kartusz herbowy z trzema pszczołami w polu, skrajne z wizerunkami klęczących nagich dzieci. Drzwi wejściowe żelazne, dwuskrzydłowe. W nadprożu stylizowane słońce z promieniami.

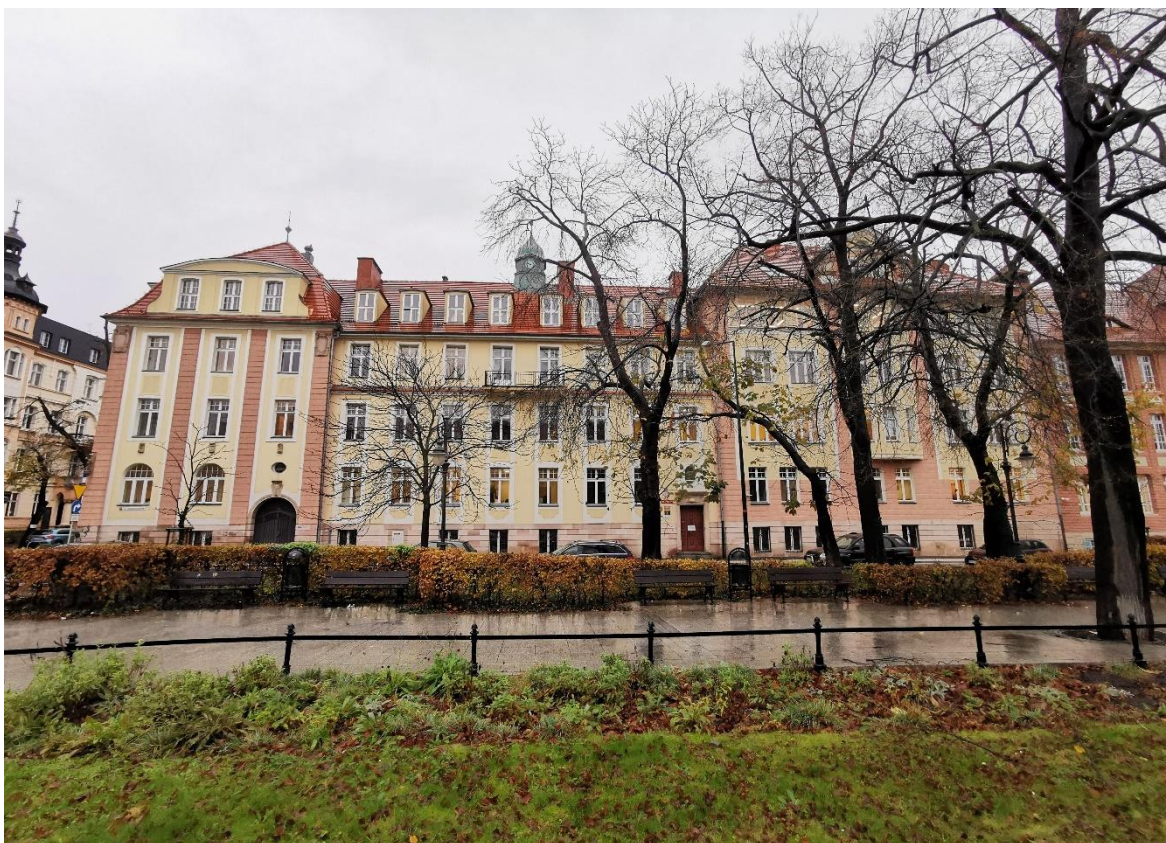
Il.8 Widok na elewację frontową budynku Sądu Okręgowego w Opolu od strony pl. Daszyńskiego. Fot. S. Namyślak.

Elewacja frontowa od strony placu Daszyńskiego - część środkowa - 8 osiowa. W przyziemiu cokół pasowo boniowany. Wejście główne w narożu pd. (przy ryzalicie). Otwór wejściowy w bogatej oprawie uszakowej z poziomym gzymsem wieńczącym. W polu między gzymsem a nadprożem dekoracyjna, żłobkowana płycina. Drzwi drewniane, dwuskrzydłowe; płycinowe z kasetonami. Okna wszystkich kondygnacji prostokątne w dekoracyjnych profilowanych opaskach tynkarskich. Stolarka - 2 skrzydłowa z nadświetlem o podziałach szprosowych. Pod oknami I kondygnacji i między oknami I i II kondygnacji dekoracyjne odcinkowe i prostokątne płyciny. Kondygnacja III wydzielona wąskim profilowanym gzymsem działowym. Na osi elewacji na wys. III kondygnacji długi balkon z płytą na czterech masywnych kroksztynach. Balustrada metalowa, prosta. W szerokości balkonu dwa prostokątne otwory wyjściowe o stolarce analogicznej do okna. Elewacje wieńczy szeroki gzymś koronujący. W centrum połaci dachowej wieżyczka na planie 8-boku z cebulastym hełmem. W połaci od strony placu 8 nowych facjatek o dwuspadowych daszkach. Nieznacznie wysunięty przed lico ściany skrajny płytki ryzalit pd. wyodrębniony narożnymi boniowanymi lizenami. Boniowanie biegnie przez przyziemie elewacji do poziomu górnych krawędzi otworów okiennych I kondygnacji (partem) oraz boniowanymi lizenami obejmuje osiowo wbudowany wykusz. Elewacja 8 - osiowa. Okna II i III kont. prostokątne, trzyskrzydłowe w dekoracyjnej opasce z uszakami. Okna IV kondygnacji prostokątne, 2-skrzydłowe. Wykusz trójścienny od poziomu II kondygnacji. W każdej ze ścian prostokątne otwory okienne. Boczne 1 - skrzydłowe, środkowe 2 - skrzydłowe. Płaszczyzna ścian zdobiona płycinami prostokątami i owalnymi pod oknami 3 i 4 kondygnacji. Nad wykuszem trójpłaszczyznowy daszek. Nad nim ceglany, tynkowany trójkątny szczyt z wolutami. W szczycie mansarda o dwu prostokątnych, 2 - skrzydłowych oknach. Dach wysoki, 4 - spadowy.

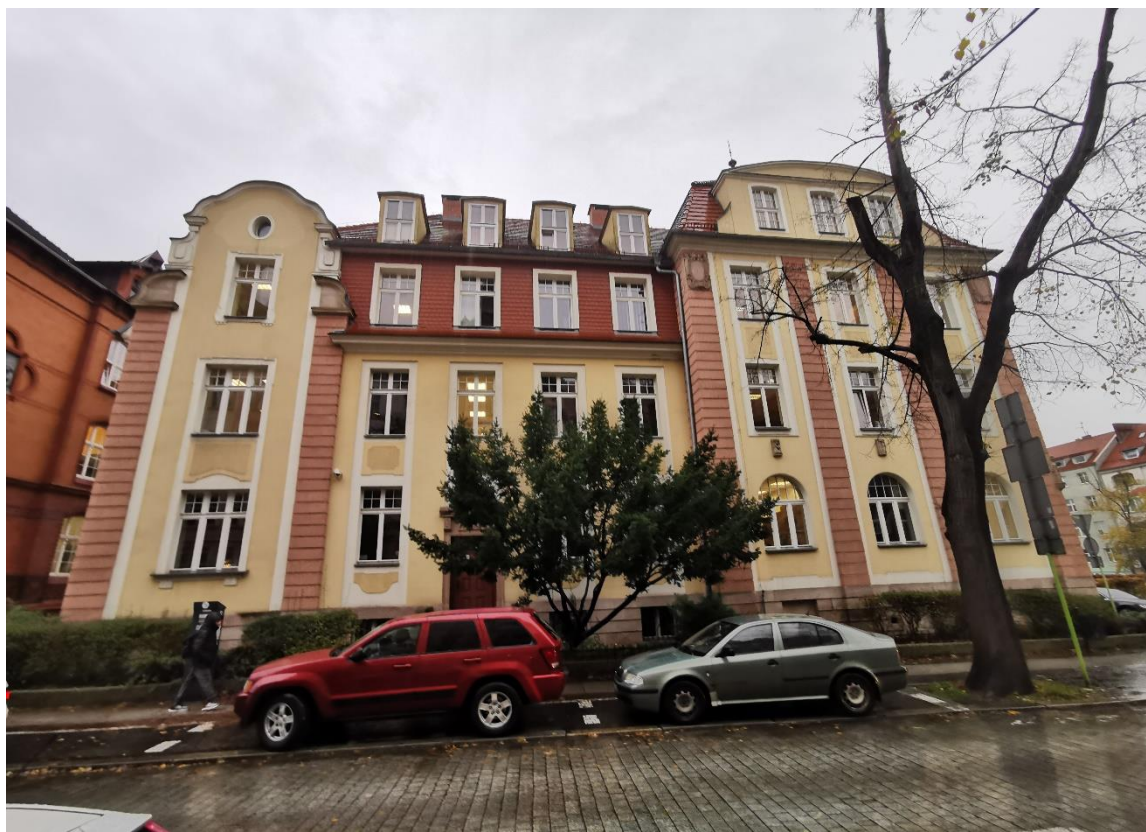
Il.11 Widok na elewację frontową budynku Sądu Okręgowego w Opolu od strony ul. Kościuszki. Fot. S. Namyślak.

Elewacja frontowa (od ul. Kościuszki) - w narożu zach. analogiczny ryzalit jak od placu. 3 - osiowy. Nad skrajnymi oknami I kondygnacji (partem) kamienne plakiety przedstawiające klęczące postacie dzieci i kartusz z pszczołami. Płaszczyzna ściany elewacji 4 - osiowa. W przyziemiu pasowe boniowanie biegnące przez długość elewacji i skrajnych ryzalitów. Na osi otworów okiennych - okna piwniczne. Elewacja 2 - kondygnacyjna (I piętro), zamknięta szerokim profilowanym gzymsem koronującym. Wejście główne lekko przesunięte w kierunku wsch. na osi trzeciego okna. Przed prostokątnym otworem wejściowym znacznie wysunięte przed lico ściany schody ze spocznikiem. Stopnie granitowe. Szeroka ażurowa balustrada z piaskowca. Otwór wejściowy wieńczy masywny półwalny fronton. Otwory okienne II i III kondygnacji analogiczne jak w gł. elewacji frontowej Elewacja szczytowa (od Kościuszki) - gładka, tynkowana ściana elewacji rozczłonkowana tylko otworami okiennymi; 2 osiowa. Przyziemie - ceglany cokół obiegający wszystkie elewacje podwórzowe. W nim dwa okna piwniczne, okratowane. I kondygnacja (parter) dwa prostokątne otwory w opasce uszakowej. Jeden z nich jest blendą dekoracyjną II kondygnacja osiowo jeden otwór okienny. III kondygnacja - dwa otwory prostokątne; wszystkie o analogicznym obramowaniu jak w parterze. Stolarka drewniana, 2 - skrzydłowa, ze szprosowym podziałem naświetla. W szczycie niewielkie prostokątne

okienko dwuskrzydłowe. Naroża elewacji dekorowane płaskimi boniowanymi lizenami. Górą wysoki falisty szczyt o skośnym wykroju.

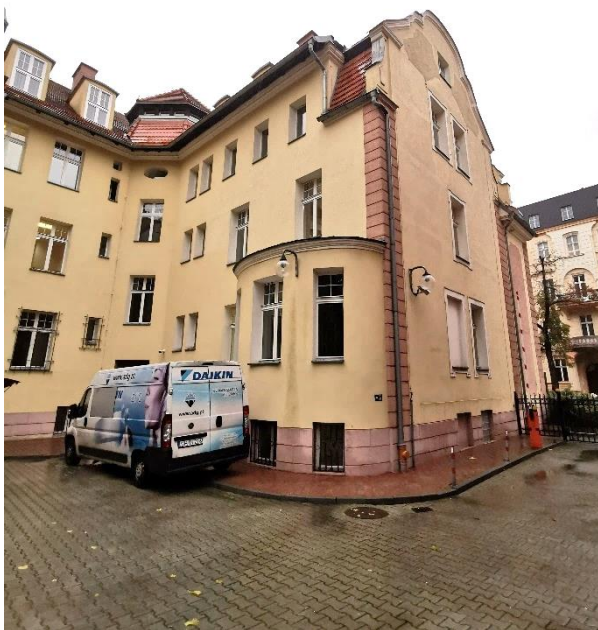
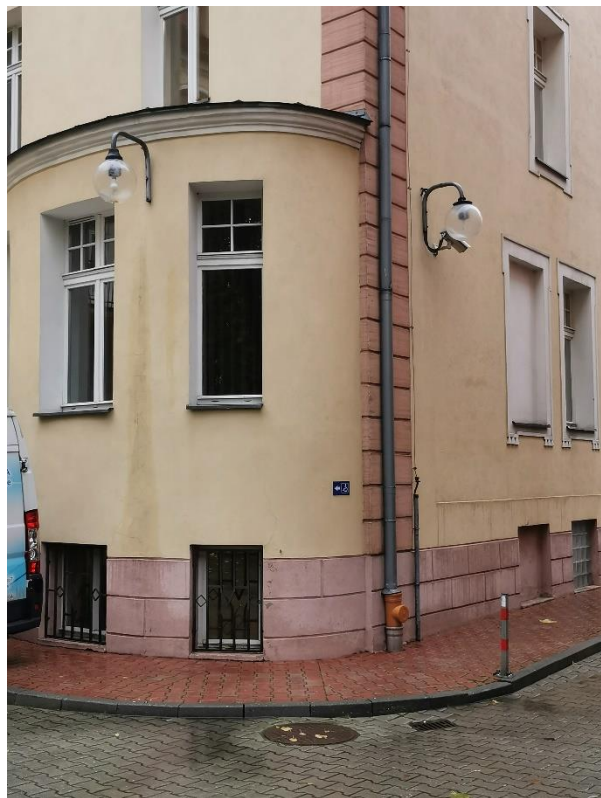
Il.16,17 Widok na elewację tylną budynku Sądu Okręgowego w Opolu od strony ul. Kościuszki. Fot. S. Namyślak.

Elewacja tylna (od ul. Kościuszki) - prostokątna z lekkim skośnym ścięciem naroża łączącego elewację tylną budynku głównego. Umiejscowiony jest tu główny pion komunikacyjny wspólny dla obu skrzydeł. W narożu wschodnim parterowy owalny ryzalit; w nim okna piwniczne i okna I - kondygnacji. Skrajne 1- skrzydłowa, środkowe 2-skrzydłowe. Stolarka z podziałem szprosowym. Elewacja 4 -osiowa o zachwianym rytmie otworów okiennych III kondygnacji. W parterze i na I piętrze od strony zachodniej po dwa wąskie prostokątne okienka. Stolarka z PCV. Pozostałe (w parterze jedno, na I piętrze dwa) tradycyjne jak wszystkie otwory budynku. II piętro – pięć okien prostokątnych o mniejszych gabarytach i stolarce mieszanej - PCV i drewnianej dwuskrzydłowej. W połaci dachowej dwie facjaty. Naroże zachodnie – w przyziemiu jedno z wyjść z budynku na podwórze. Prostokątny otwór drzwi drewniane płycinowe, dwuskrzydłowe.

Nad nimi otwory okienne klatki schodowej. Dwa tradycyjne 2 skrzydłowe z podziałem szprosowym, trzecie najwyższe, owalne, z szczeblinowym podziałem kwater. Nad klatką schodową w połaci dachowej owalne zadaszenie w postaci latarni.

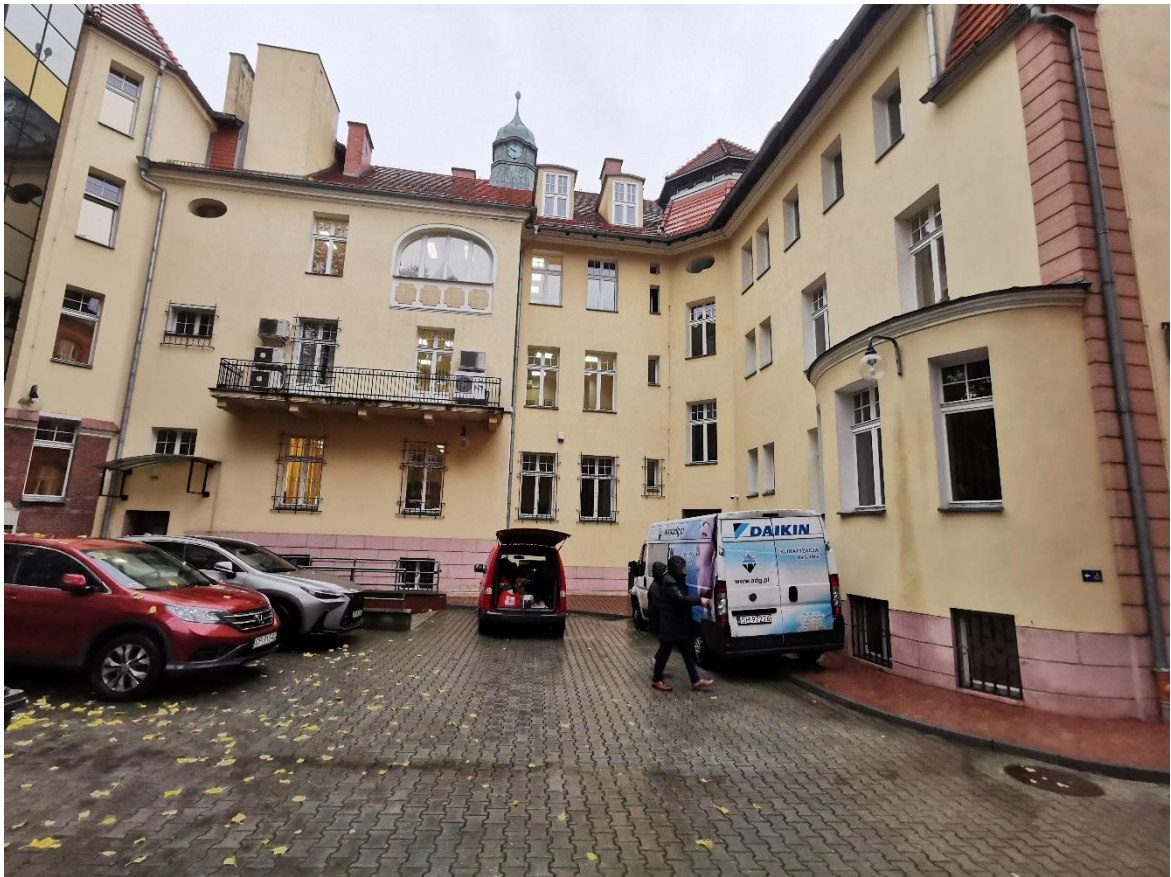
Il.18 Widok na elewację tylną budynku Sądu Okręgowego w Opolu od strony pl. Daszyńskiego. Fot. S. Namyślak.

Elewacja tylna od Pl. Daszyńskiego – długa, wieloosiowa, z lekkim cofnięciem lica ściany w części północnej płaszczyzna 2 osiowa, 3-kondygnacyjna, z otworami piwnicznymi i dwiema facjatami w poleci dachowej. Dalej w kierunku południowej ryzalit środkowy i boczny, przylegający do sąsiedniej nieruchomości. Elewacja bogato rozwiązana architektonicznie. Strona prawa (do ryzalitu środkowego) 3 - osiowa. Na poziomie I pietra prostokątna, głęboka wnęka i długi balkon. Konstrukcja masywna na 4 kroksztynach. Dwa prostokątne otwory wyjściowe, jeden w płaszczyźnie ściany, drugi we wnęcie. II piętro zróżnicowane otwory okienne. Skrajny lewy - duży, na szerokość wnęki balkonowej, prostokątny o łuku odcinkowym. Stolarka okienna drewniana, 4 skrzydłowa. Skrajny prawy – owalne okno klatki schodowej. W przyziemiu tej części ściany prostokątne dwuskrzydłowe drzwi wejściowe, płycinowe. W osi pomiędzy drzwiami a owalnym okienkiem dwa prostokątne okna (tradycyjne) ujęte w szeroką profilowaną opaskę z uszakami. Miedzy nimi tablatura w postaci prostokąta o prążkowanej powierzchni. W połaci dachowej duża facjata trzyokienna, przylegająca do ściany ryzalitu.

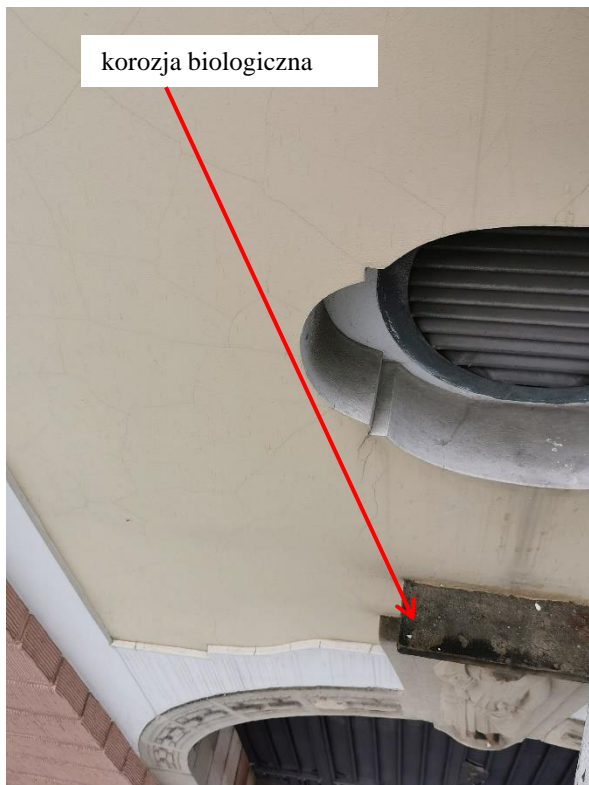
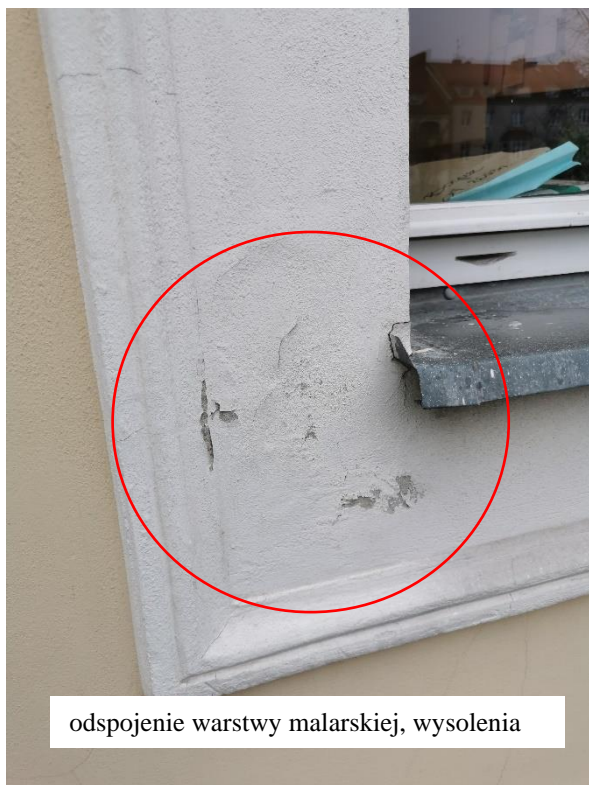
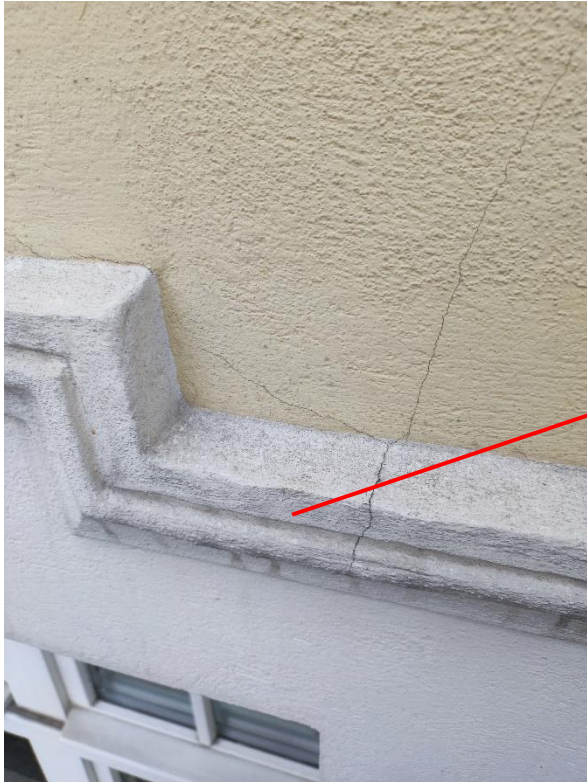
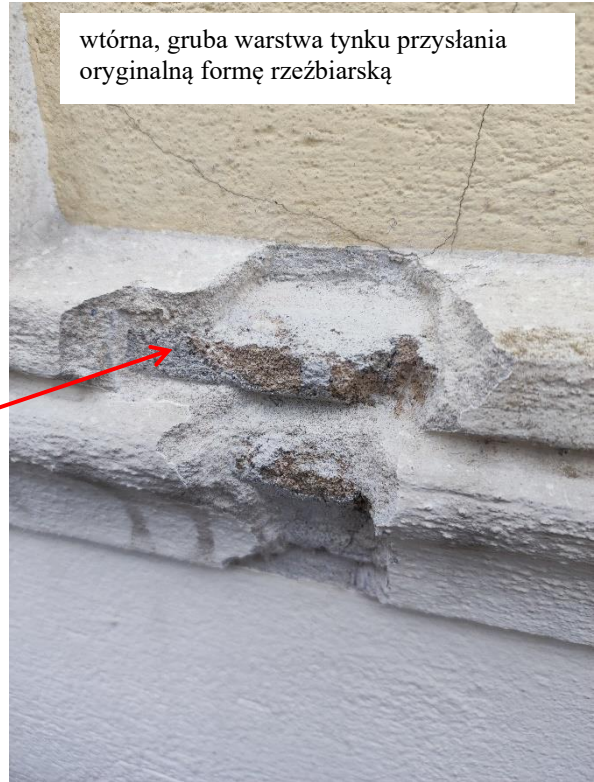
Budynek Sądu po remontach budowlanych. Będące przedmiotem badań tynki oraz powłoki malarskie na elewacjach oraz detal architektoniczny (gzymsy, parapety, bonie, opaski okienne, płyciny podokienne, detal) zostały pokryte grubą ok. centymetrową warstwą zaprawy cementowej (miejscowo nawet do 2 cm).

Stan zachowania wypraw – liczne spękania, oznaki ataku biologicznego wynikają z wadliwej technologii wykonania i błędnych założeń materiałowych. Oryginalny rysunek detalu zatarty przez wtórne warstwy tynkarskie.

Z punktu widzenia konserwatorskiego ważne jest aby w trakcie prac remontowych przywrócono historyczny kształt detalu architektonicznego – zwłaszcza drobnych girland przy opaskach okiennych oraz ściągnięto wtórne przecierki z kartuszy z zoomorficznymi przedstawieniami, wolut i gzymsowań.

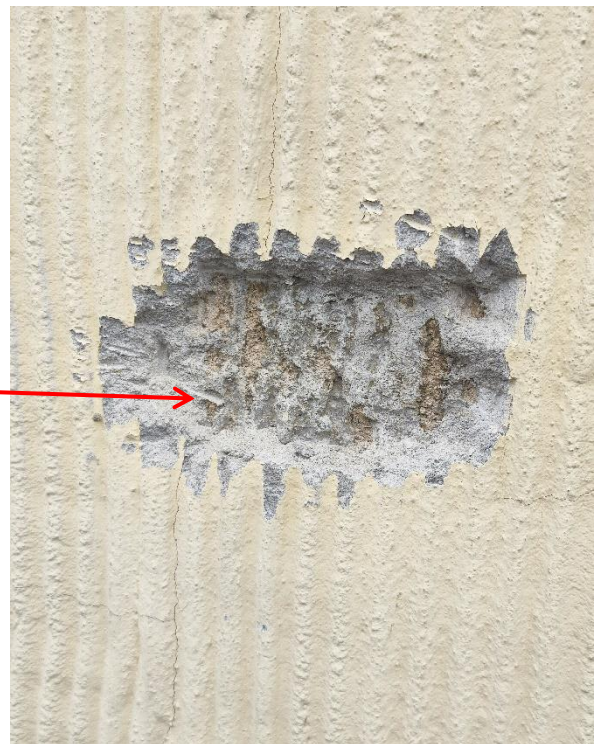
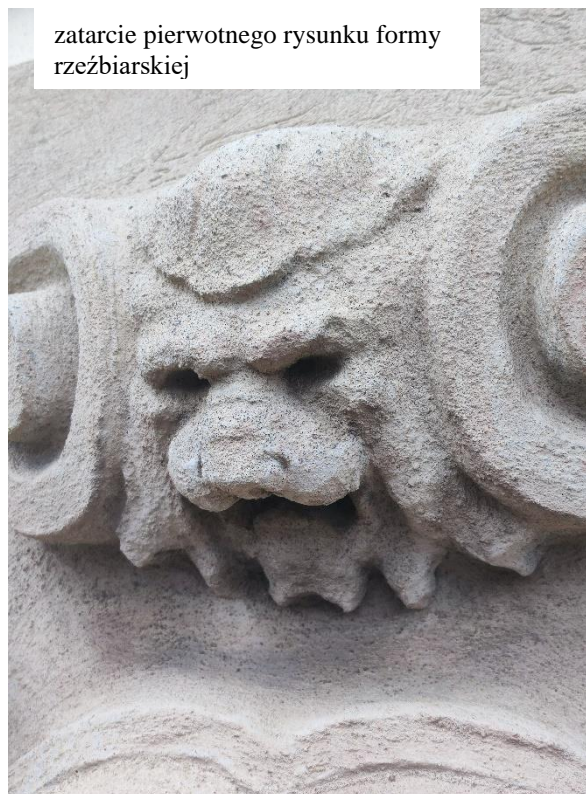
Cokół obłożony płytami porfirowymi – widoczne intensywne oznaki ataku biologicznego, zawilgocenia, osłabienie struktury (fragmentami lico zwietrzałe i osypujące się); zabrudzenia

i uszkodzenia mechaniczne. Detal wykonany z piaskowca – zabrudzenia, osłabienie struktury, miejscowe zatarcie rysunku.

- wstępne wytrucie mikroorganizmów, mchów i porostów przed przystąpieniem do czyszczenia wątku - **Imprägnierung BFA (Remmers)**,
- czyszczenie kamienia przy zastosowaniu metody chemicznej – środek powierzchniowo czynny - **ATC 300 firmy Nerta**, *(czyszczenie winna wykonać specjalistyczna firma, z dużym doświadczeniem przy tego typu pracach na obiekcie zabytkowym)*;

- uzupełnienie większych braków w kamieniu analogicznym do oryginału, - kolor, faktura, sposób opracowania,
- uzupełnienie mniejszych ubytków w kamieniu – zaprawa mineralna dobrana do koloru oraz uziarnienia oryginalnego kamienia – **Restauriermörtel (Remmers)**,

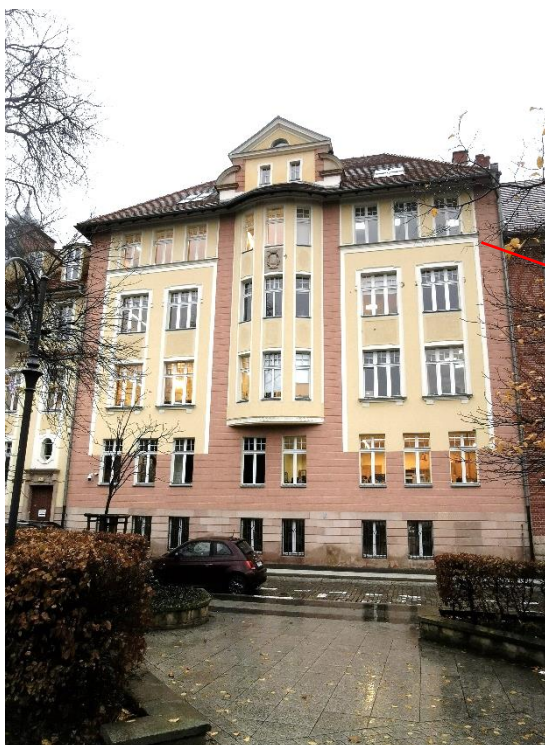
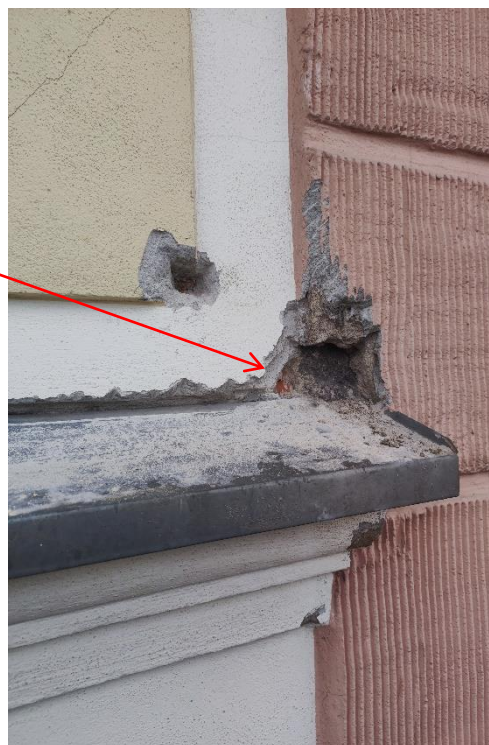
Odkrywka nr 1. Elewacja frontowa od pl. Daszyńskiego, powierzchnia płaska.

W obrębie odkrywki wyróżniamy dwie warstwy historyczne i sześć warstw technologicznych.

w. tech.	graficzne oznaczenie warstw	w. hist.	datowanie	opis warstw
1		II	2004 r.	warstwa malarska biała
2		II	2004 r.	gruba warstwa tynku cementowego (od 1cm do 2,5 cm)
3		I	ok. 1910 r.	warstwa malarska beżowo-szary; według kolornika firmy Sto kolor nr 16047
4		I	ok. 1910 r.	tynk wapienno-piaskowy z kruszywem o zróżnicowanej granulacji od 0,5 do 3 mm
5		I	ok. 1910 r.	warstwa szczepna – obrzutka wapienno-piaskowa
6		I	ok. 1910 r.	wątek ceglany na zaprawie wapienno-piaskowej

powierzchnie płaskie (ściany) wraz z opaskami okiennymi oraz płycinami z ryflowanymi wypełnieniami – 16047

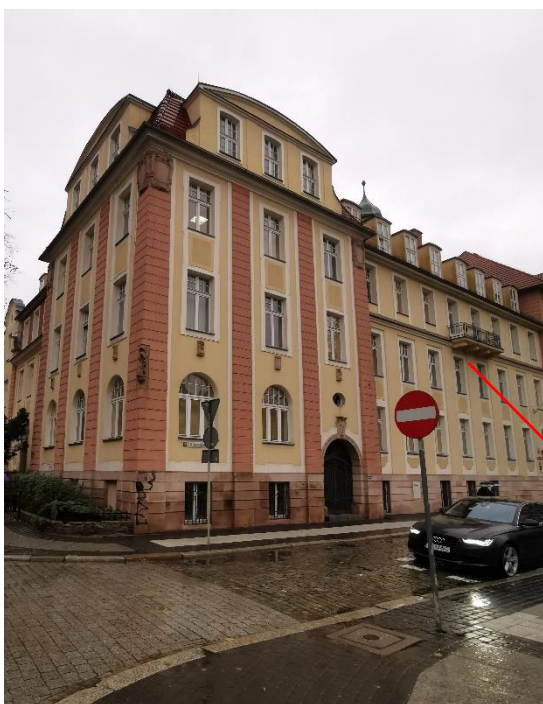
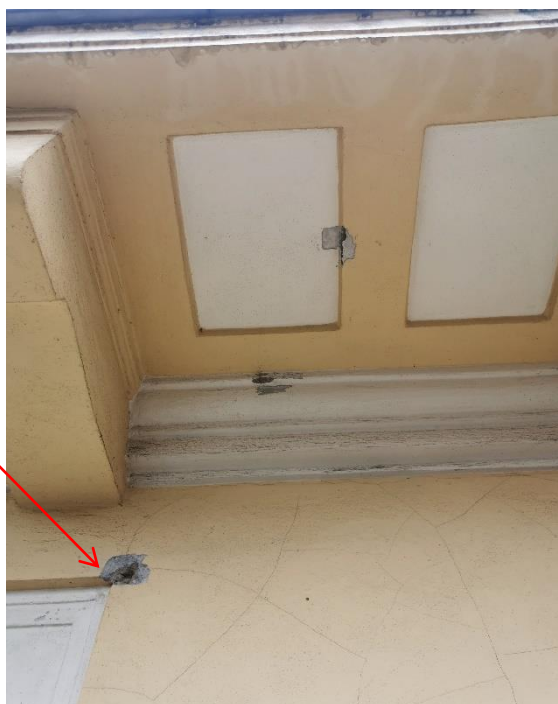
Odkrywka nr 2. Elewacja frontowa od pl. Daszyńskiego, powierzchnia płaska

W obrębie odkrywki wyróżniamy trzy warstwy historyczne i siedem warstw technologicznych.

w. tech.	graficzne oznaczenie warstw	w. hist.	datowanie	opis warstw
1

III	2004 r.	warstwa malarska żółta
2

III	2004 r.	gruba warstwa tynku cementowego (od 1cm do 2,5 cm)
3

II	po 1910 r.	nawarstwienia atmosferyczne - spiek
4

I	ok. 1910 r.	warstwa malarska beżowo-szary; według kolornika firmy Sto kolor nr 16047
5

I	ok. 1910 r.	tynk wapienno-piaskowy z kruszywem o z różnicowanej granulacji od 0,5 do 3 mm
6

I	ok. 1910 r.	warstwa szczepna – obrzutka wapienno-piaskowa
7

I	ok. 1910 r.	wątek ceglany na zaprawie wapienno-piaskowej

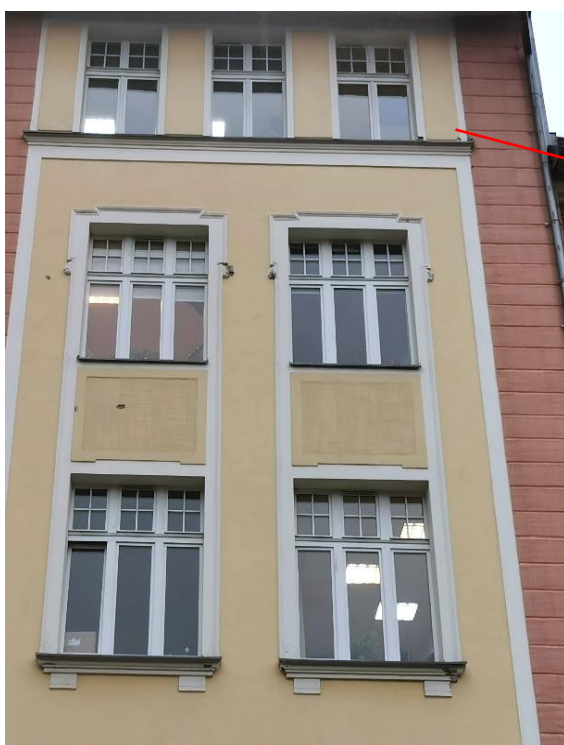
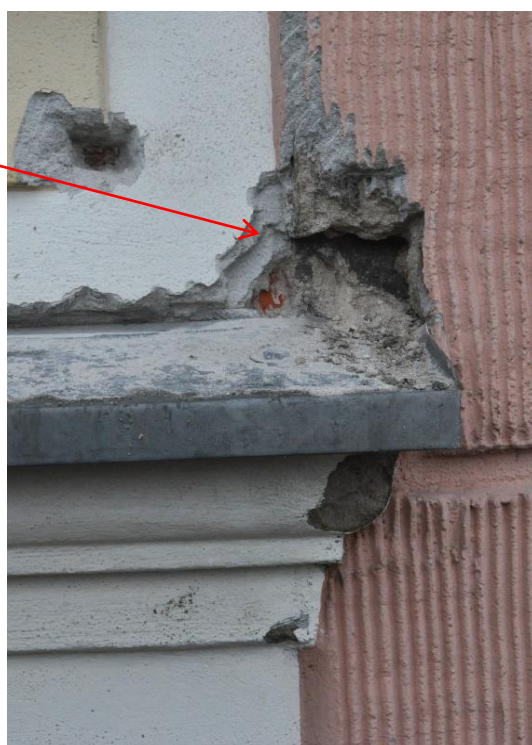
Odkrywka nr 3. Elewacja frontowa od pl. Daszyńskiego, powierzchnia boniowania.

W obrębie odkrywki wyróżniamy pięć warstw historycznych i dziesięć warstw technologicznych.

w. tech.	graficzne oznaczenie warstw	w. hist.	datowanie	opis warstw
1		V	2004 r.	warstwa malarska biała
2		V	2004 r.	gruba warstwa tynku cementowego (od 1cm do 2,5 cm)
3		IV	II poł. XX w.	nawarstwienia atmosferyczne - spiek
4		III	ok. II poł. XX w.	warstwa malarska szara
5		III	ok. II poł. XX w.	warstwa tynku wapienno-piaskowego z kruszywem o z różnicowanej granulacji od 0,5 do 3 mm
6		II	po 1910 r.	nawarstwienia atmosferyczne - spiek
7		I	ok. 1910 r.	warstwa malarska szaro-różowy; według kolornika firmy Sto, kolor nr 16130
8		I	ok. 1910 r.	warstwa tynku wapienno-piaskowego z kruszywem o z różnicowanej granulacji od 0,5 do 3 mm
9		I	ok. 1910 r.	warstwa szczepna – obrzutka wapienno-piaskowa
10		I	ok. 1910 r.	wątek ceglany na zaprawie wapienno-piaskowej

detal architektoniczny (balkon z podniebieniem oraz bonie) - 16130

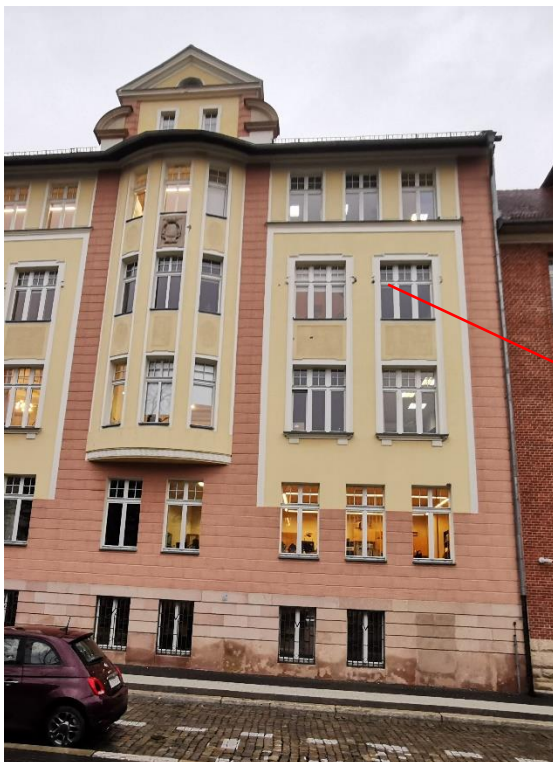
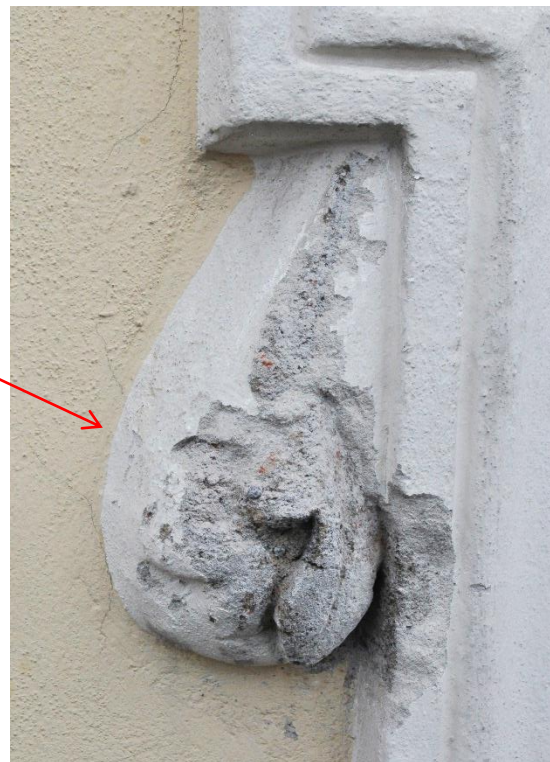
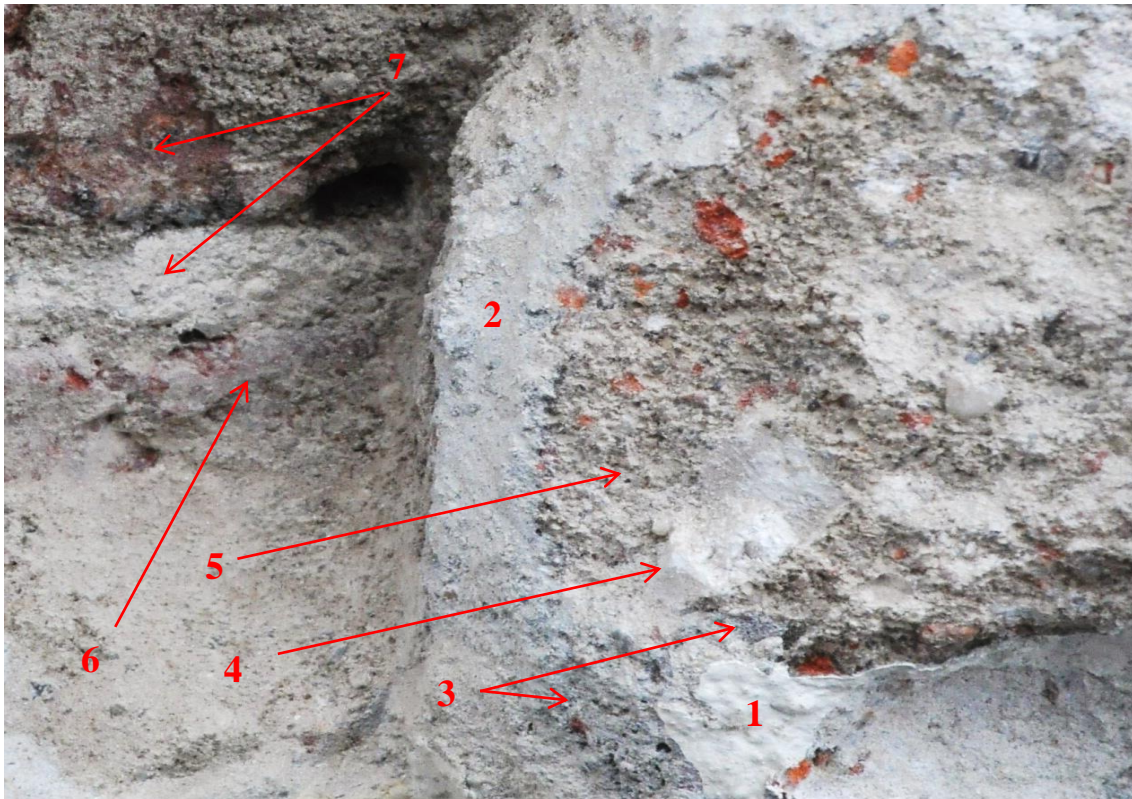
Odkrywka nr 4. Elewacja frontowa od pl. Daszyńskiego, powierzchnia obramowania okiennego.

W obrębie odkrywki wyróżniamy dwie warstwy historyczne i siedem warstw technologicznych.

w. tech.	graficzne oznaczenie warstw	w. hist.	datowanie	opis warstw
1

II	2004 r.	warstwa malarska biała (silikonowa?)
2

II	2004 r.	warstwa malarska beżowa
3

II	2004 r.	gruba warstwa tynku cementowego (od 1cm do 2,5 cm)
4

I	ok. 1910 r.	warstwa malarska beżowo-szary; według kolornika firmy Sto, kolor nr 16047
5

I	ok. 1910 r.	tynek wapienno-piaskowy z kruszywem o z różnicowanej granulacji od 0,5 do 3 mm
6

I	ok. 1910 r.	warstwa szczipna – obrzutka wapienno-piaskowa
7

I	ok. 1910 r.	wątek ceglany na zaprawie wapienno-piaskowej

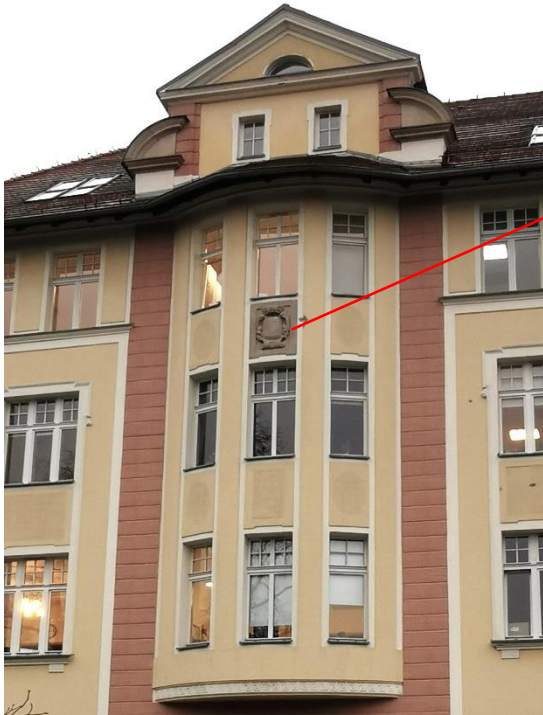
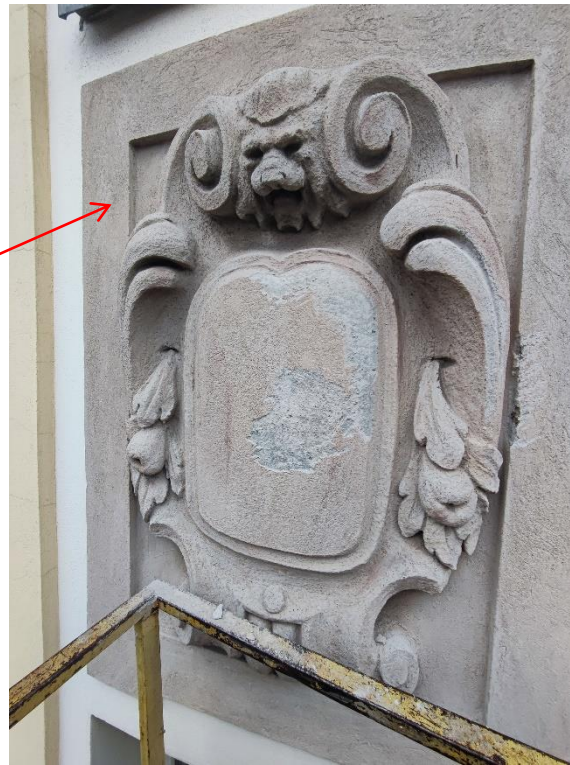
Odkrywka nr 5. Wykusz na elewacji frontowa od pl. Daszyńskiego, kartusz z motywem zoomorficznym.

W obrębie odkrywki wyróżniamy dwie warstwy historyczne i osiem warstw technologicznych.

w. tech.	graficzne oznaczenie warstw	w. hist.	datowanie	opis warstw
1

III	2004 r.	warstwa malarska szaro-różowa
2

III	2004 r.	cienka przecierka z zaprawy mineralnej
3

III	2004 r.	gruba warstwa tynku cementowego (od 1cm do 2,5 cm)
4

II	po 1910 r.	nawarstwienia atmosferyczne - spiek
5

I	ok. 1910 r.	warstwa malarska beżowo-szary; według kolornika firmy Sto, kolor nr 16048
6

I	ok. 1910 r.	tynk wapienno-piaskowy z kruszywem o z różnicowanej granulacji od 0,5 do 3 mm
7

I	ok. 1910 r.	warstwa szczepna – obrzutka wapienno-piaskowa
8

I	ok. 1910 r.	wątek ceglany na zaprawie wapienno-piaskowej

detal architektoniczny (płyciny pod gzymsem koronującym na narożnym ryzalicie, zdobione płaskorzeźbionymi kartuszami z motywem zoomorficznym – 16048.
