## **CZĘŚĆ OPISOWA:**

<b>Data opracowania:</b>	Kwiecień 2024 r.
<b>Numer umowy:</b>	Umowa nr WI.273.7.2024 z dnia 18.03.2024 r.
<b>Obiekt:</b>	BUDYNEK OŚWIATY – 4 PRACOWNIE Plac Londzina 3, 43-400 Cieszyn
<b>Kategoria obiektu budowlanego:</b>	IX (budynki nauki i oświaty)
<b>Dane Zlecniodawcy:</b>	Zespół Szkół Ekonomiczno-Gastronomicznych Plac Londzina 3 w Cieszynie
<b>Dane Zlecniobiorcy:</b>	DSW PROJEKT SP. Z O.O. ul. Św. Barbary 14/36, 41-516 Chorzów

Przedmiotem opracowania jest wykonanie dokumentacji projektowo-kosztorysowej dotyczącej modernizacji 4 pracowni w budynku Zespołu Szkół Ekonomiczno-Gastronomicznych w Cieszynie

Przedmiotem projektu jest remont pracowni zawodowych w budynku Zespołu Szkół Ekonomiczno-Gastronomicznych w Cieszynie , Plac Londzina 3

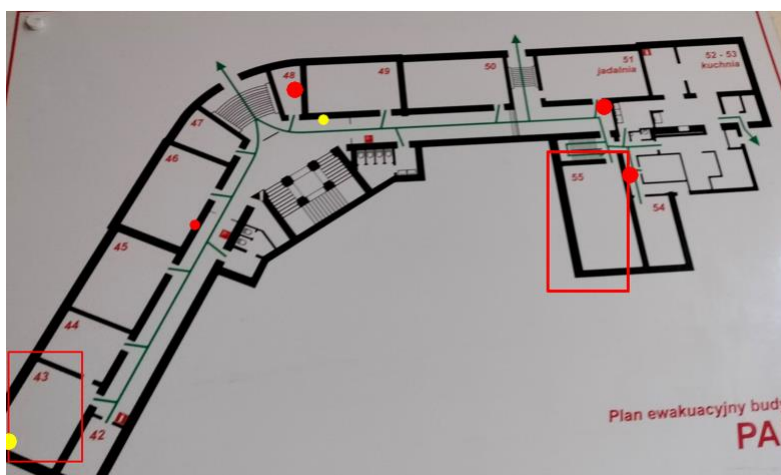
Na korytarzu na parterze szkoły znajduje się rozdzielnica zasilająca m. in. salę 43 będącą przedmiotem opracowania. Rozdzielnica wyposażona jest w bezpieczniki topikowe. Wizualnie stan techniczny urządzeń dostateczny.

Za schodami w drugim skrzydle korytarza znajduje się szafa rackowa 10U.

W pomieszczeniu 48 przy głównym wejściu do budynku znajduje się rozdzielnica główna budynku wraz z licznikiem energii elektrycznej.

Rysunek 1 - Inwentaryzacja instalacji elektrycznych parter ( rozdzielnice elektryczne - czerwony punkt, szafa rack – żółty punkt)

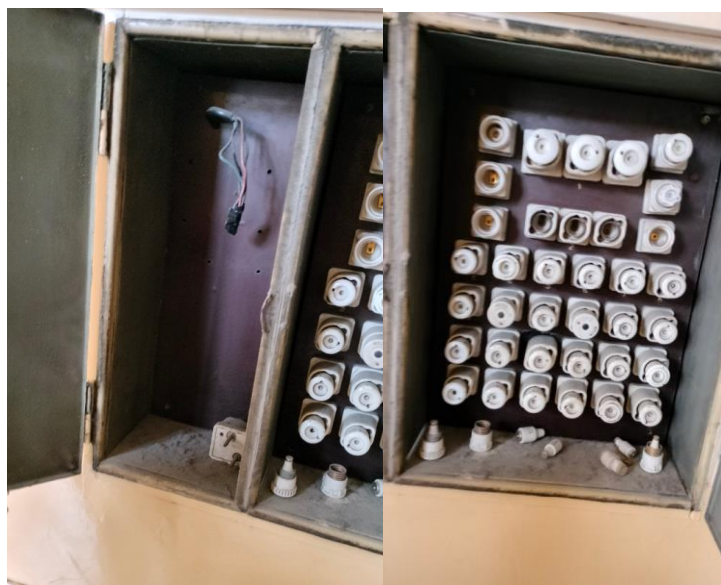
Rysunek 2 - Inwentaryzacja instalacji elektrycznych korytarz parter (przy Sali 46) – rozdzielnica T-9 zasilająca m. in. salę ekonomiczną 43 (obecnie sala komputerowa)

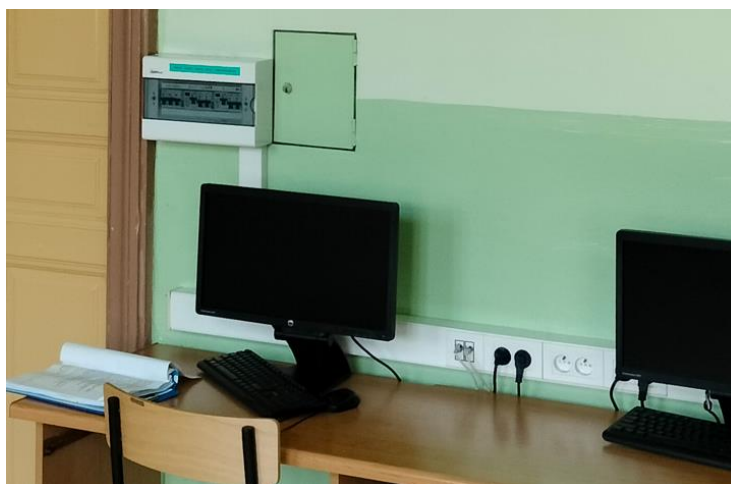
W sali znajduje się oświetlenie elektryczne, rozdzielnica elektryczna, szafa rackowa, gniazda elektryczne i teletechniczne (ścienne oraz zabudowane w listwie kablowej PVC) a także radiowęzeł.

Instalacje elektryczne w Sali znajdują się w złym oraz dostatecznym stanie technicznym.

Sala 43 zasilana jest z rozdzielnicy T-9 znajdującej się na korytarzu.

Rysunek 3 - Rozdzielnica i instalacje w sali 43

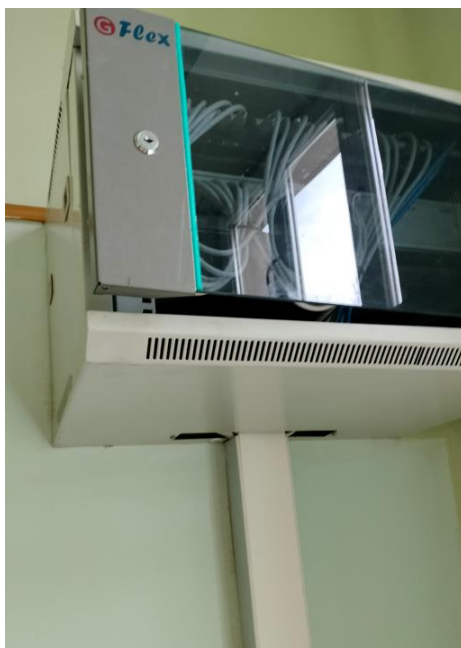
Rysunek 4 - Szafa rack w sali43

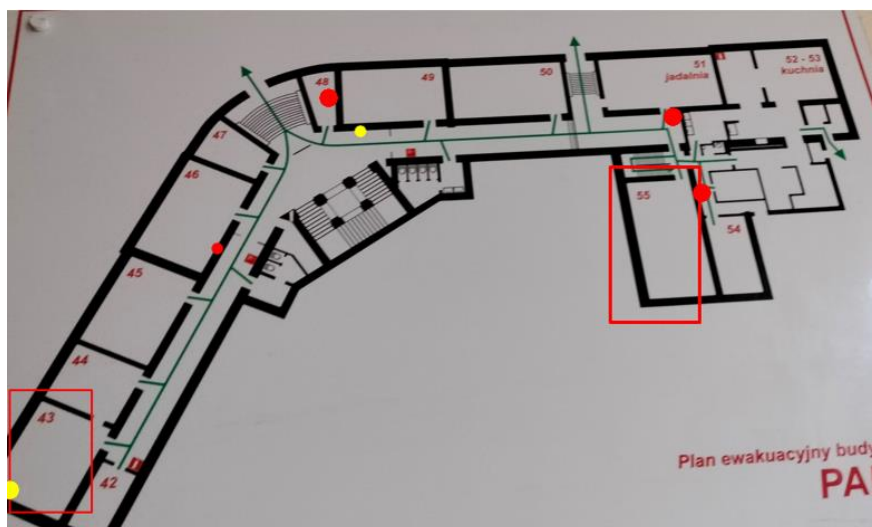
Na korytarzu znajduje się szafa rackowa LPD 10U.

Za ścianą Sali 55 znajduje się rozdzielnica elektryczna zasilająca m. in. pracownię 55.  
Stan wizualny urządzeń dobry.

Rysunek 5 - Rozmieszczenie urządzeń elektrycznych na korytarzu budynku w pobliżu Sali 55

(rozdzielnice elektryczne - czerwony punkt, szafa rack – żółty punkt)

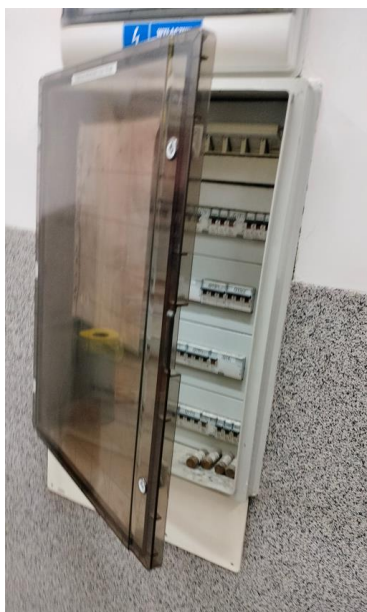
Rysunek 6 - Rozdzielnica elektryczna zasilająca m. in. salę 55

Sala 55 zasilana jest z rozdzielnicy TR-W znajdującej się za ścianą pracowni na zapleczu kuchni – stan rozdzielnicy dobry.

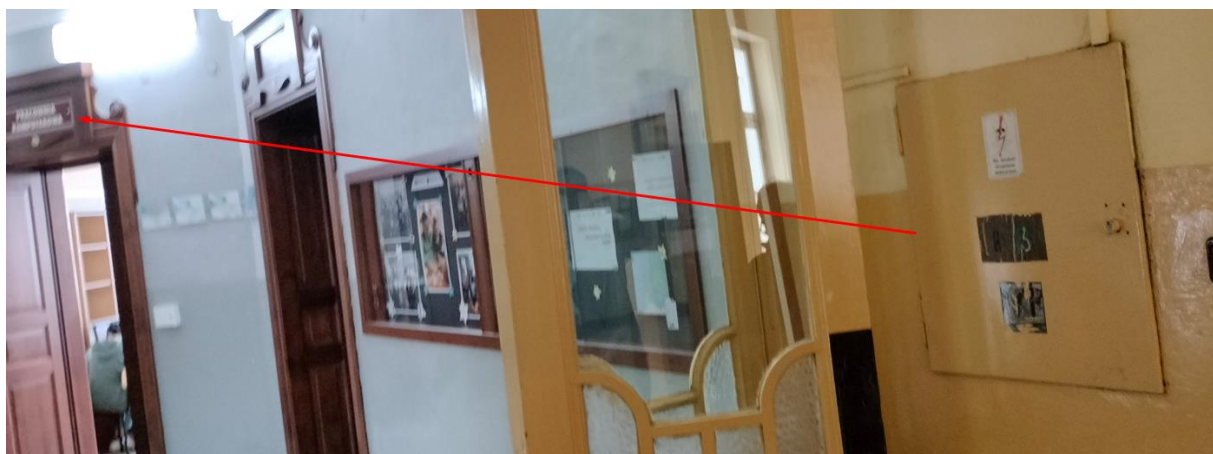
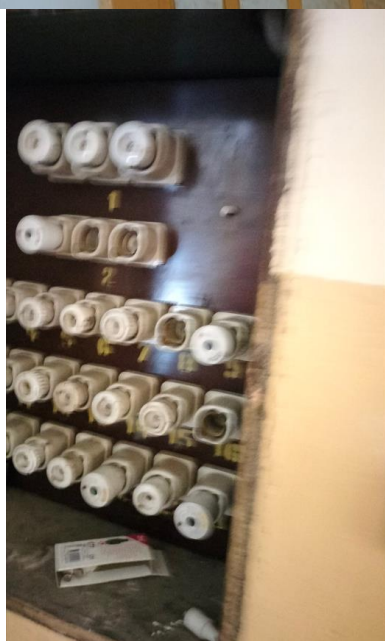
Na korytarzu znajduje się rozdzielnica (stara - bezpieczniki topikowe w stanie wizualnym dostatecznym) zasilająca m. in. rozdzielnicę sali 88.

Rysunek 8 - Rozdzielnica piętrowa przy Sali komputerowej na korytarzu

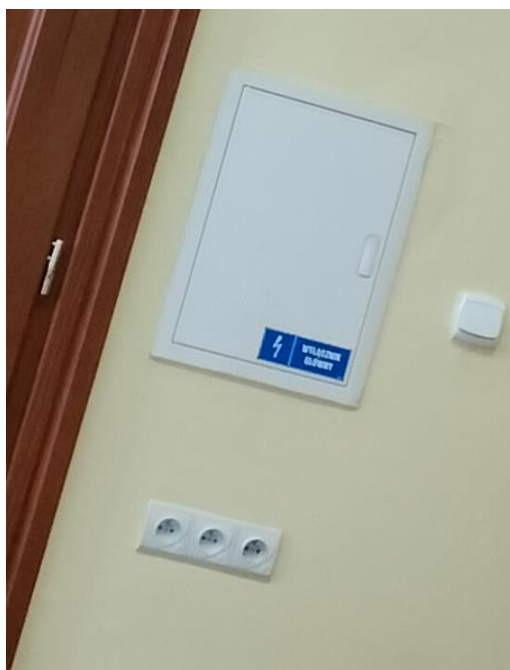
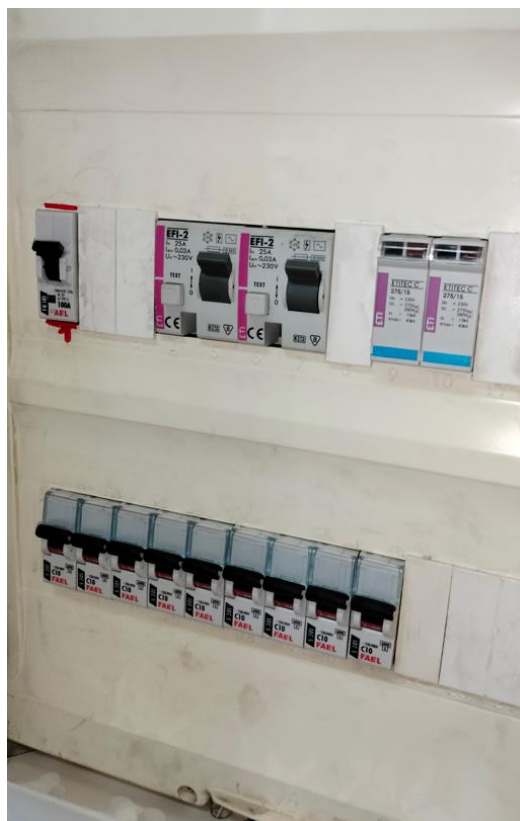
Sala 88 zasilana jest z rozdzielnicy znajdującej się na korytarzu – stan wizualny rozdzielnicy średni.

Rysunek 9 - Rozdzielnica zasilająca salę 88

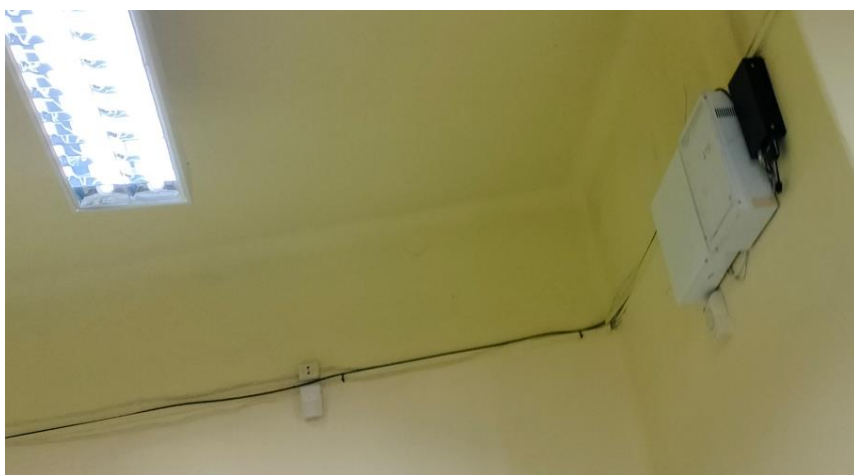
Rysunek 10 - Centralka alarmowa w Sali 88

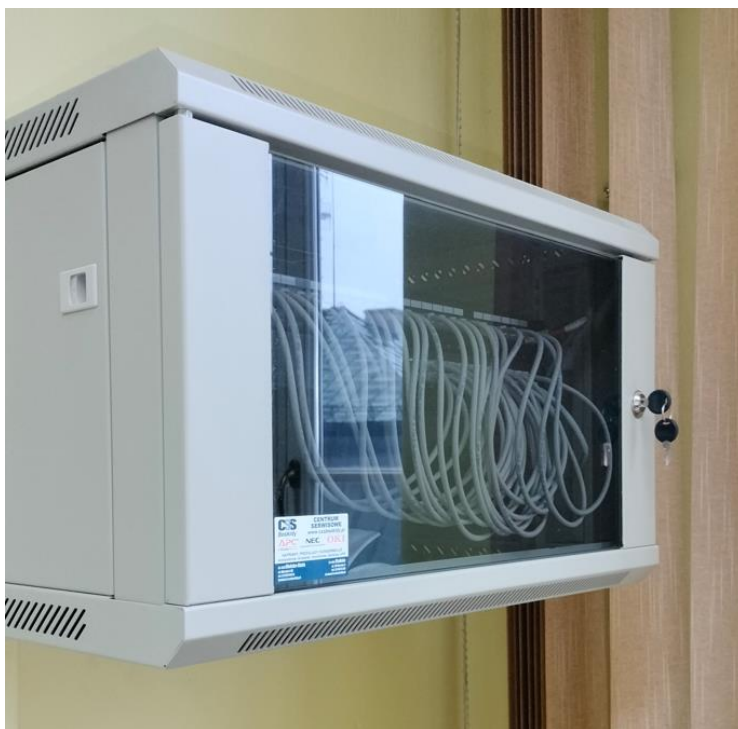
W Sali jest dostęp do sieci internetowej (gniazda internetowe i szafa rack).

Rysunek 11 - Szafa rack w sali 88

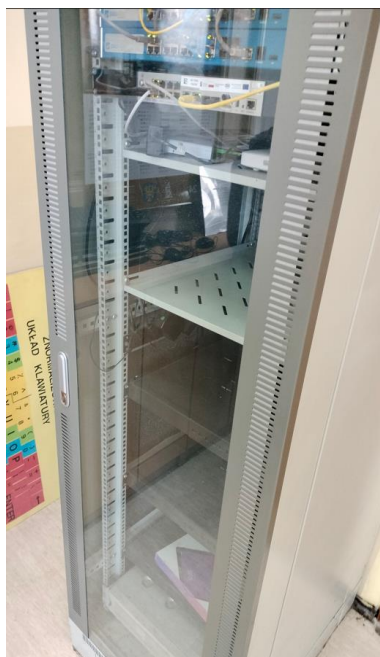
W Sali znajduje się szafa GPD wraz z dwoma przyłączami światłowodowymi.

Rysunek 13 - Szafa GPD w sali 90

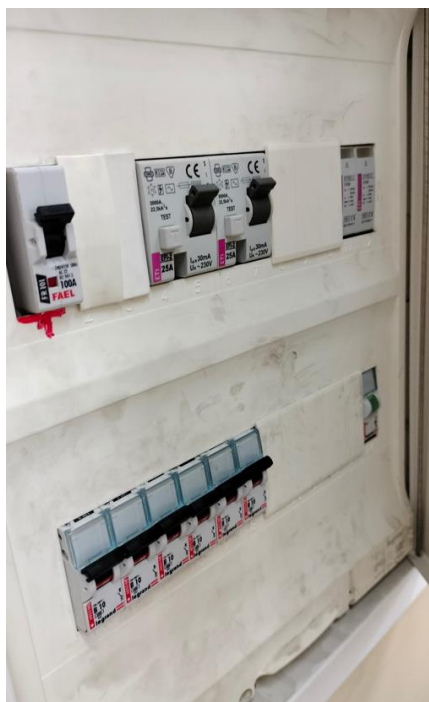
Rozdzielnica Sali 90 zasilana jest z rozdzielnicy znajdującej się na korytarzu – stan wizualny rozdzielnicy średni.

Rysunek 14 - Rozdzielnica elektr. sali 90

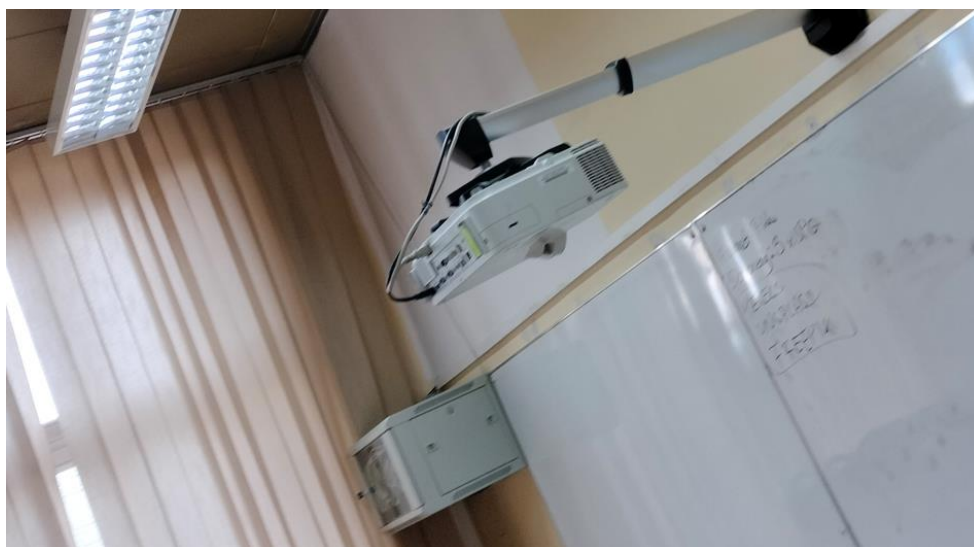
W Sali jest dostęp do sieci internetowej – gniazda internetowe i szafa rack.

Rysunek 15 - Szafa rackowa dla sali nr 90
