Ekspertyza ornitologiczna i chiropterologiczna budynku Centrum Kształcenia Zawodowego w Wysokiem Mazowieckiem przy ul. Pelca 11.

Białystok, czerwiec 2025

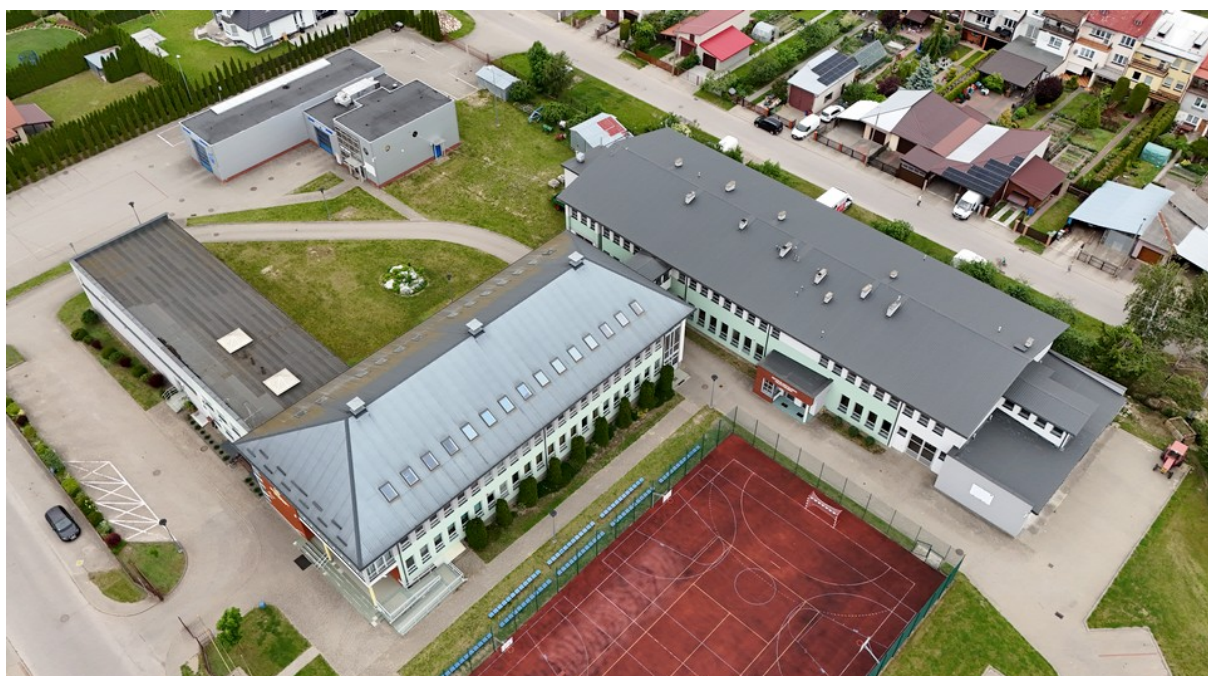
Poddany inwentaryzacji przyrodniczej budynek Centrum Kształcenia Zawodowego w Wysokiem Mazowieckiem przy ul. Pelca 11 to dwukondygnacyjny, rozbudowany budynek w kształcie litery Z, z przestronnym poddaszem. Obiekt położony jest we wschodniej części miasta, na osiedlu o gęstej i niskiej zabudowie domków jednorodzinnych. W pobliżu znajduje się też wiele terenów otwartych, zadrzewienia i zakrzaczenia. Samo położenie budynku w bliskim sąsiedztwie terenów otwartych i zazielenionych, z dala od centrum miasta, powoduje, że już tylko ta mozaika siedlisk generuje wiele potencjalnych nisz lęgowych dla szeregu gatunków ptaków, które w okresie lęgowym zasiedlają okolicę badanego budynku.

Fot.1 Poddany inwentaryzacji budynek szkoły CKZ w Wysokiem Mazowieckiem.

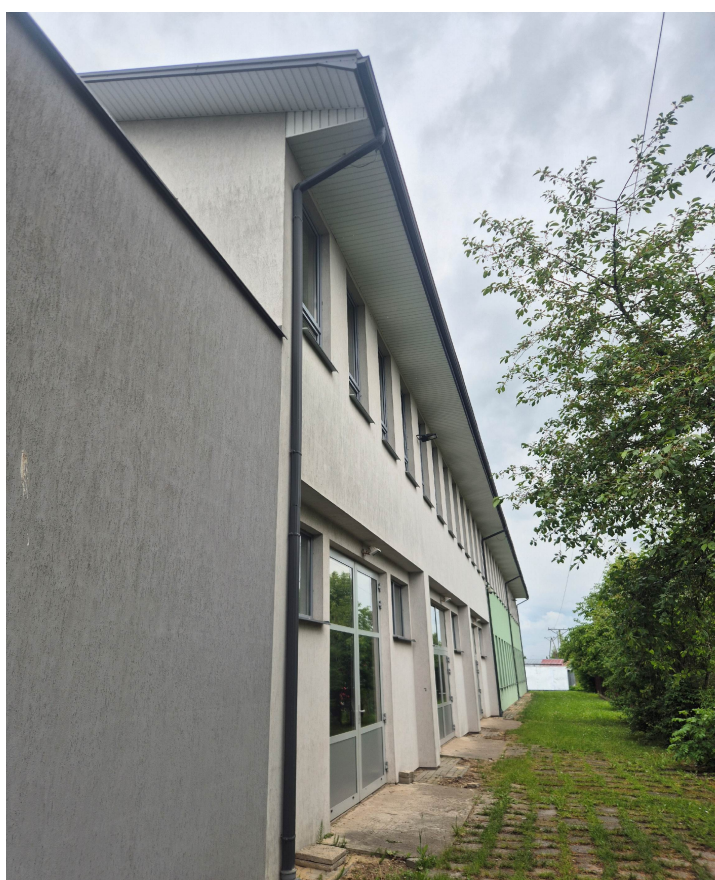
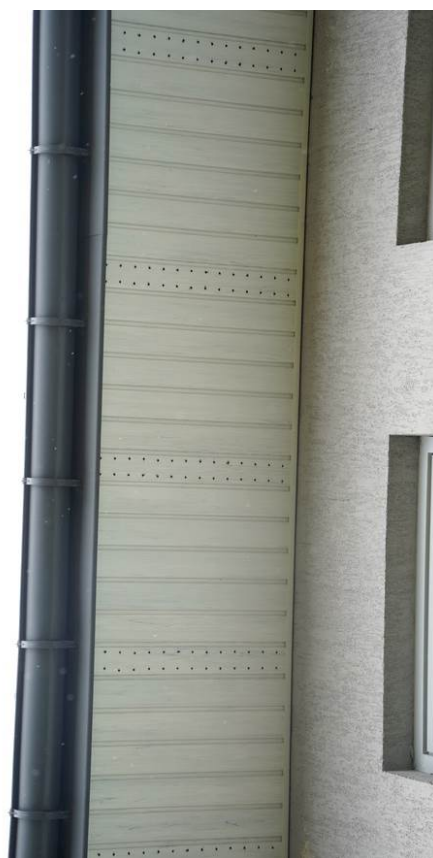
Dokładna obserwacja elewacji budynku pozwala stwierdzić że jest ona nadal w dobrym stanie technicznym. Podobnie jak blaszane wykończenie dachu i orynowanie, które wyglądają na stosunkowo nowe i szczelne.

Fot.2-3 Szczelna elewacja budynku powoduje że budynek jest zasiedlany tylko przez pojedyncze pary ptaków.

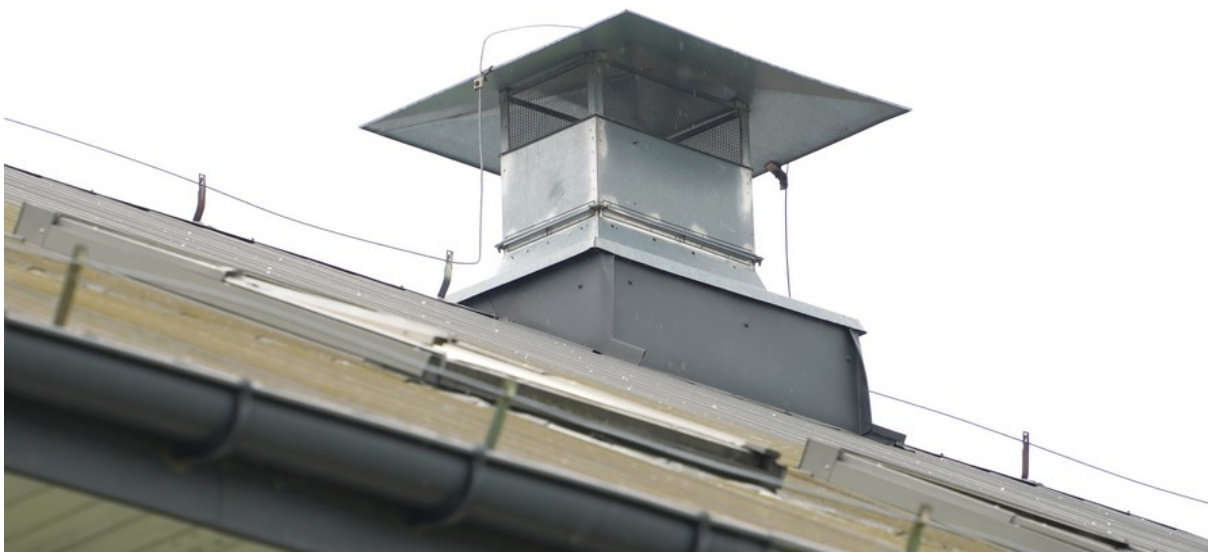
Otwory w kominach wentylacyjnych na dachu budynku, które chętnie są wykorzystywane przez np. kawki *Corvus monedula* w celu założenia w nich gniazd, są dobrze zabezpieczone kratkami i nie stanowią obecnie miejsc ich gniazdowania.

Fot.4 Szczelne i solidnie zabezpieczone otwory kominów wentylacyjnych na dachu badanego budynku.

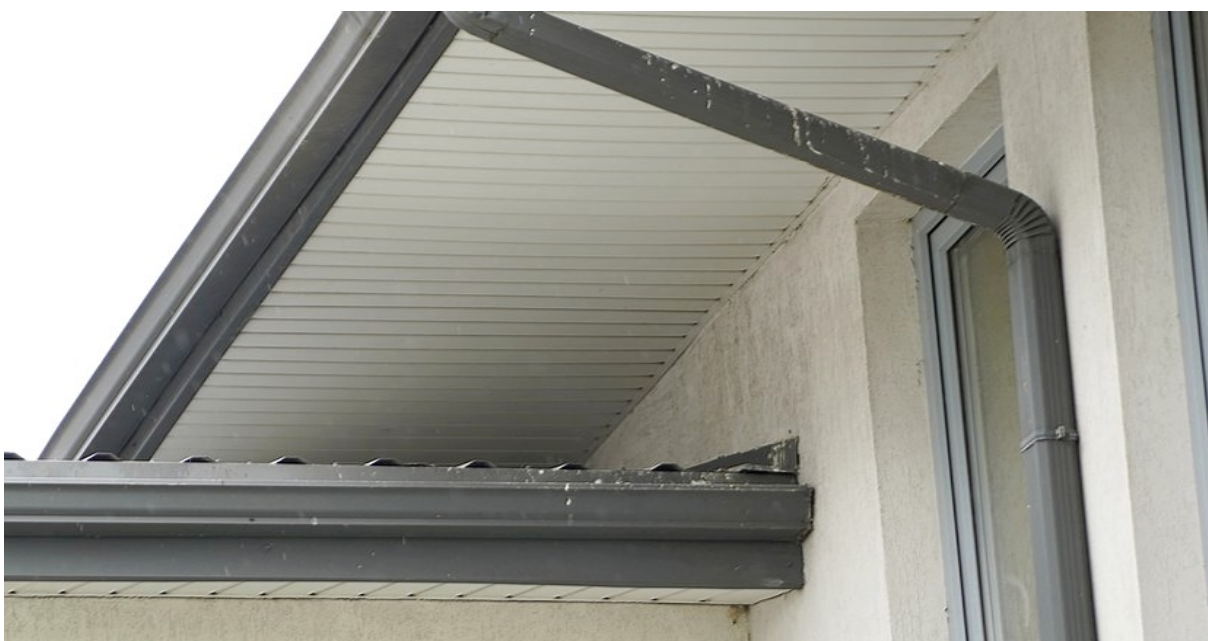
Budynek zasiedlają obecnie pojedyncze pary wróble, których obecność udało się potwierdzić na budynku na podstawie widocznych odchodów i wytarć w miejscach wejść ptaków do gniazd. Zlokalizowane były one w okolicach styku rynien z dachem, gdzie w kilku miejscach, pod blaszanym wykończeniem powstały otwory wykorzystywane przez ptaki. W momencie prowadzenia inwentaryzacji wróble opuściły już te miejsca, po zakończeniu lęgów. Wróble mają jednak kilka lęgów w roku i nie można wykluczyć że jakieś pary przystąpią tu jeszcze w tym roku do kolejnego lęgu.

Fot.5 Liczne odchody na orynnowaniu świadczą o dłuższej obecności w tym miejscu ptaków.

Lęgowe w budynku wróble chętnie wykorzystają budki specjalnie dedykowane dla tego gatunku. Należy rozwiesić **minimum 5 takich budek**. Budki dla wróbli można rozwiesić zarówno na budynku, jak i na drzewach, ale również na słupach oświetleniowych (w jego górnej części) w bezpośrednim sąsiedztwie remontowanej szkoły.

Dla lęgowych na budynku wróbli przeznaczone są budki typu A.

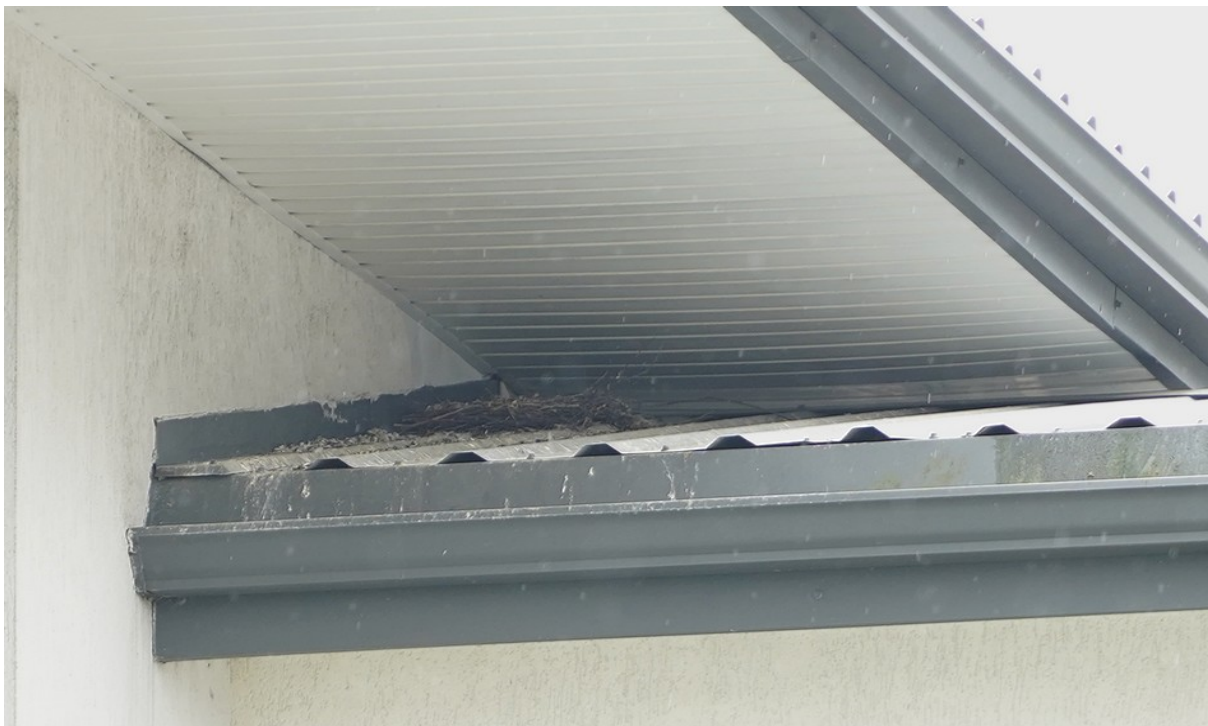
Kolejnym gatunkiem który zasiedla badany obiekt jest gołąb miejski, którego gniazdo odnaleziono na dachu przejścia łączącego dwa segmenty budynku.

Fot.6 Gniazdo gołębia na dachu łącznika między budynkami szkoły.

Nie ma również potrzeby kompensacji miejsc lęgów gołębi miejskich, na inwentaryzowanym budynku. Gołębie miejskie są gatunkiem mocno elastycznym jeśli chodzi o wybór miejsc na lęgi i po zakończonym remoncie znajdą tu bez problemu nowe powierzchnie do zbudowania gniazd.

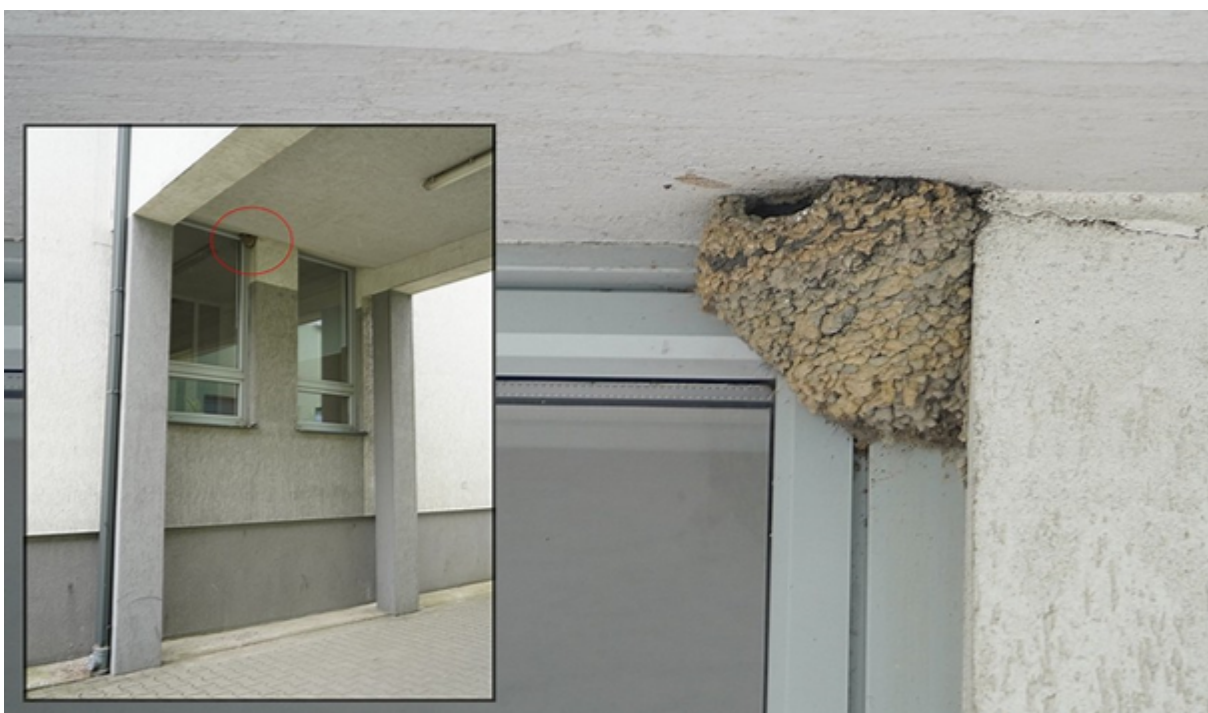
Najliczniej obiekt zasiedlały jednak oknówki, których kilka czynnych gniazd i liczne miejsca po dawnych próbach lęgu odnaleziono w otworach okiennych i pod dachem głównego wejścia do budynku szkoły.

Fot.7 Gniazdo oknówki pod łącznikiem budynków szkoły.

Kompensacje dla lęgowych na budynku oknówek nie są konieczne. Jeśli wymaga tego charakter prac remontowych na obiekcie można usunąć ich gniazda z budynku. **Będzie to możliwe jednak wyłącznie po okresie lęgowym ptaków, gdy młode opuszczą już gniazda.** Wcześniejsza zgoda na ich usunięcie będzie możliwa jedynie po konsultacji z ornitologiem, który potwierdzi na miejscu brak wykorzystywani przez ptaki takiego gniazda.

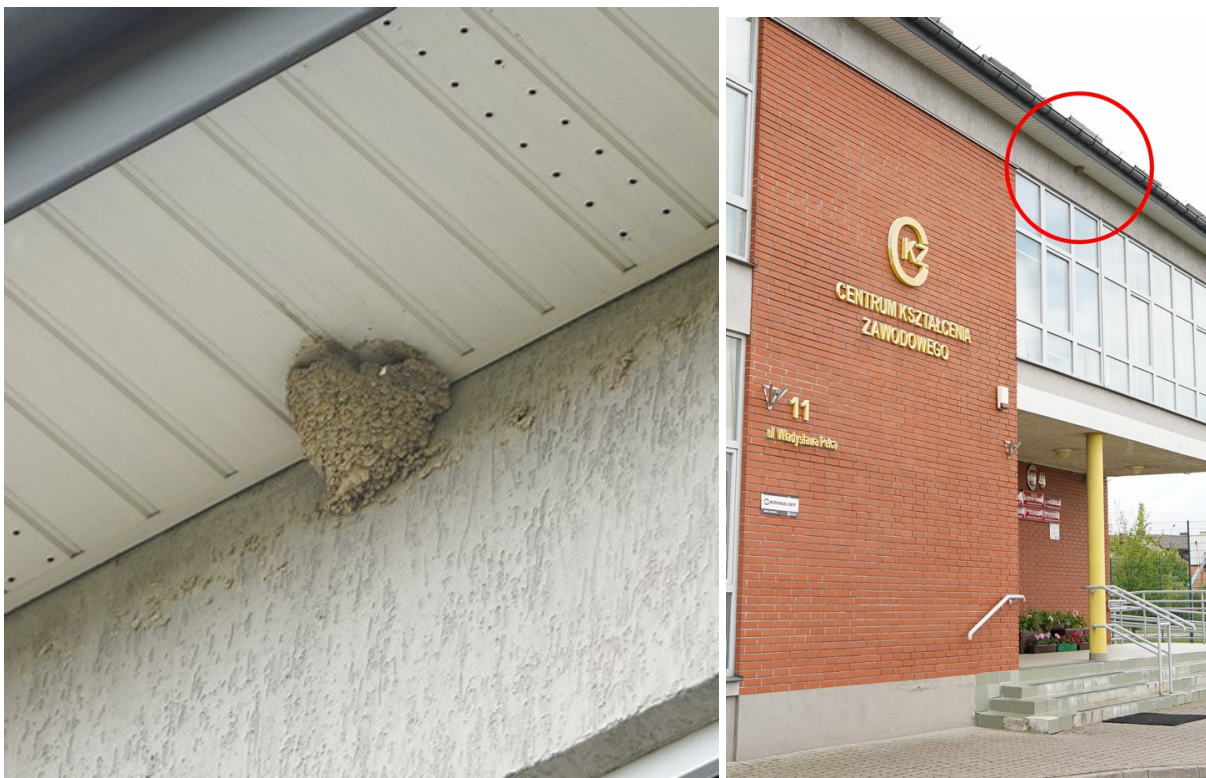
Fot.8-9 Gniazda oknówki pod dachem budynku i nad głównym wejściem do budynku szkoły.

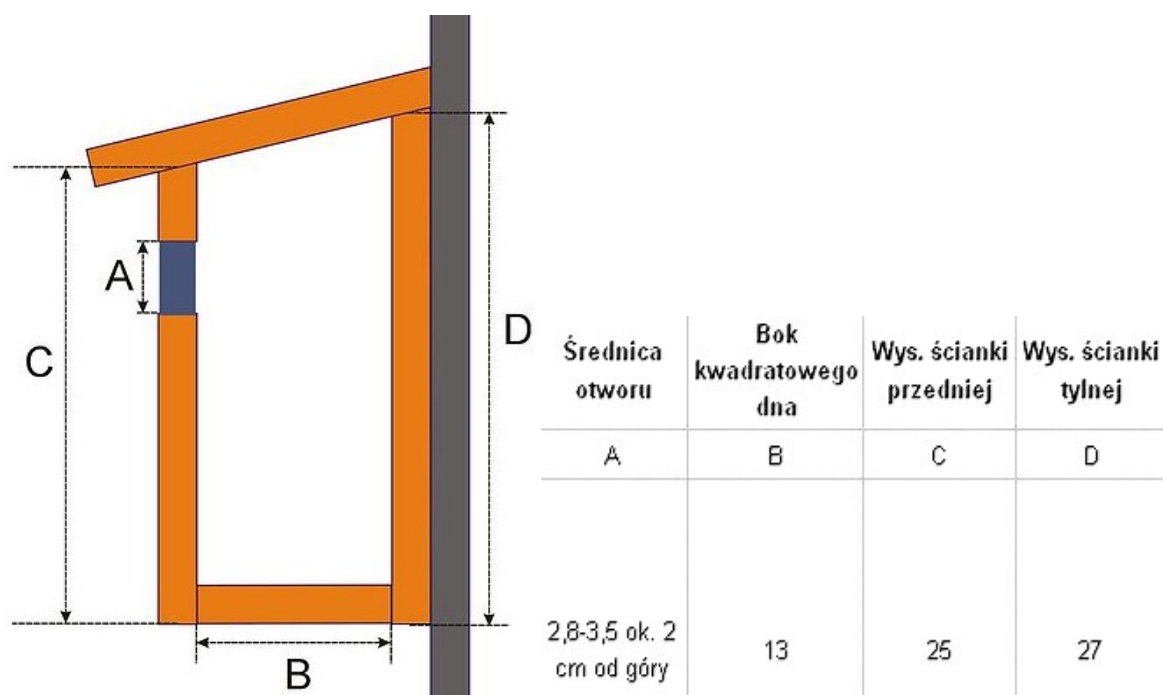
Rys.1 Schemat budowy budki typu A.
