**OPRACOWANIE EKSPERTYZY ORNITOLOGICZNEJ DOTYCZĄCEJ
BUDYNKU ŚWIETLICY WIEJSKIEJ PRZEZNACZONEJ POD
PLANOWANE PRACE TERMOMODERNIZACYJNE ORAZ
REMONTOWE ZNAJDUJĄCEJ SIĘ W ŻELAZOWICACH**

dz. nr ewid. 1423

obręb Żelazowice

Czerwiec 2025 r.

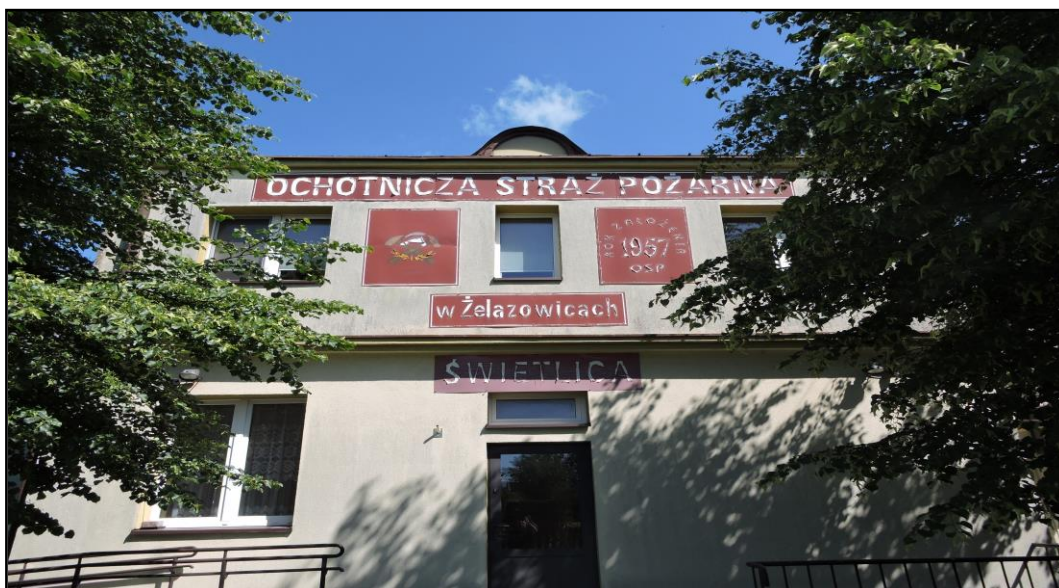
Lp.	Elewacja, część budynku-oznaczenie literowe „A” –wystawa południowa	Wynik
1.	Obecność materiału gniazdowego.	Stwierdzono występowanie
2.	Obecność obieleń odchodami przy miejscach gniazdowania.	Stwierdzono występowanie
3.	Obecność innych śladów wyprowadzania lęgów	Stwierdzono występowanie
W części elewacji oznaczonej symbolem literowym „A”-obecne gniazdo wróbla (<i>Passer domesticus</i>)		
Lp.	Elewacja-, część budynku oznaczenie literowe „B”-wystawa zachodnia	Wynik
1.	Obecność materiału gniazdowego.	Stwierdzono występowanie
2.	Obecność obieleń odchodami przy miejscach gniazdowania.	Nie stwierdzono występowania

3.	Obecność innych śladów wyprowadzania lęgów	Stwierdzono występowanie
Obecność pozostałości materiału gniazdowego 2 gniazd oknówki (<i>Delichon Urbica</i>)		
Lp.	Elewacja-, część budynku oznaczenie literowe „C”- wystawa wschodnia	Wynik

Fot.1 Oględziny elewacji oznaczonej symbolem literowym „A”

Kompensację utraty siedliska lęgowego jaskółki oknówki (*Delichon urbicum*) należy zrekompensować za pomocą zastępczych stanowisk lęgowych, które mają być zamieszczone w obrębie elewacji budynku , sali gimnastycznej. Wykonanie kompensacji utraty miejsc lęgowych jaskółki dymówki w liczbie 6 sztucznych stanowisk lęgowych należy przeprowadzić pod kontrolą specjalisty ornitologa. Dodatkowo utratę stanowiska lęgowego wróbla (*Passer domesticus*) należy zrekompensować zawieszeniem 1 budki lęgowej typu B o następujących parametrach takich jak: wysokość 34 cm, dno o bokach 15 cm, otwór wlotowy o średnicy 33 mm

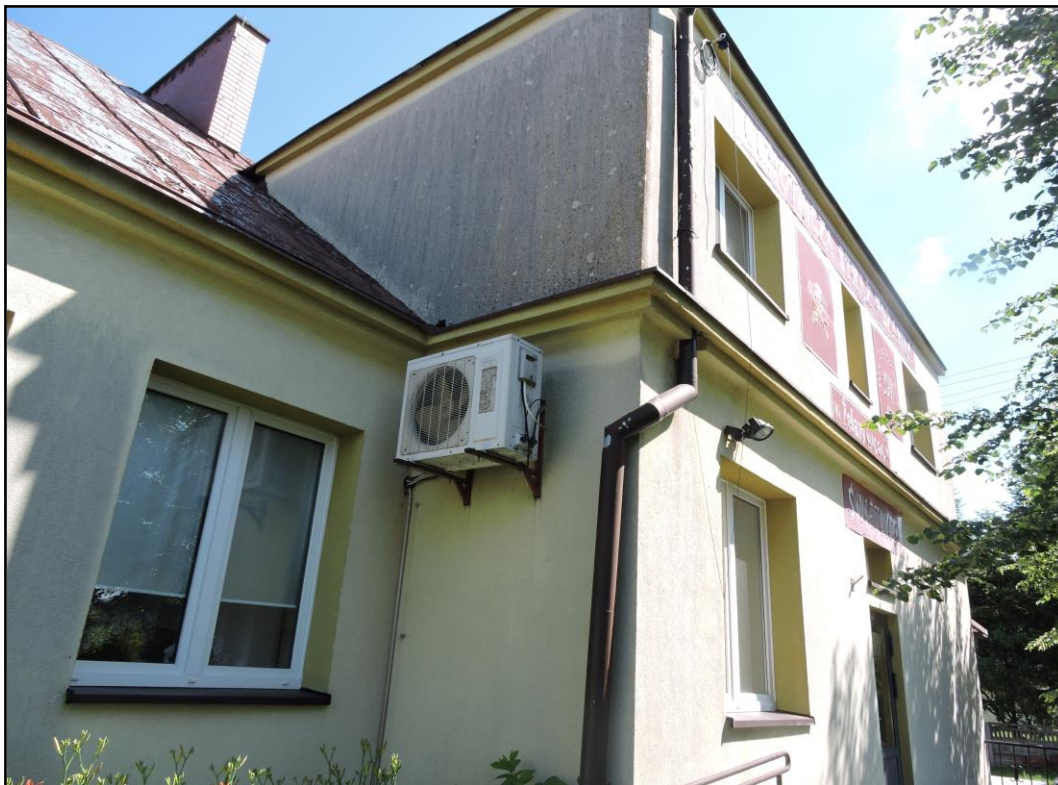
Fot.2 Oględziny jednej z części elewacji oznaczonej symbolem literowym „A”

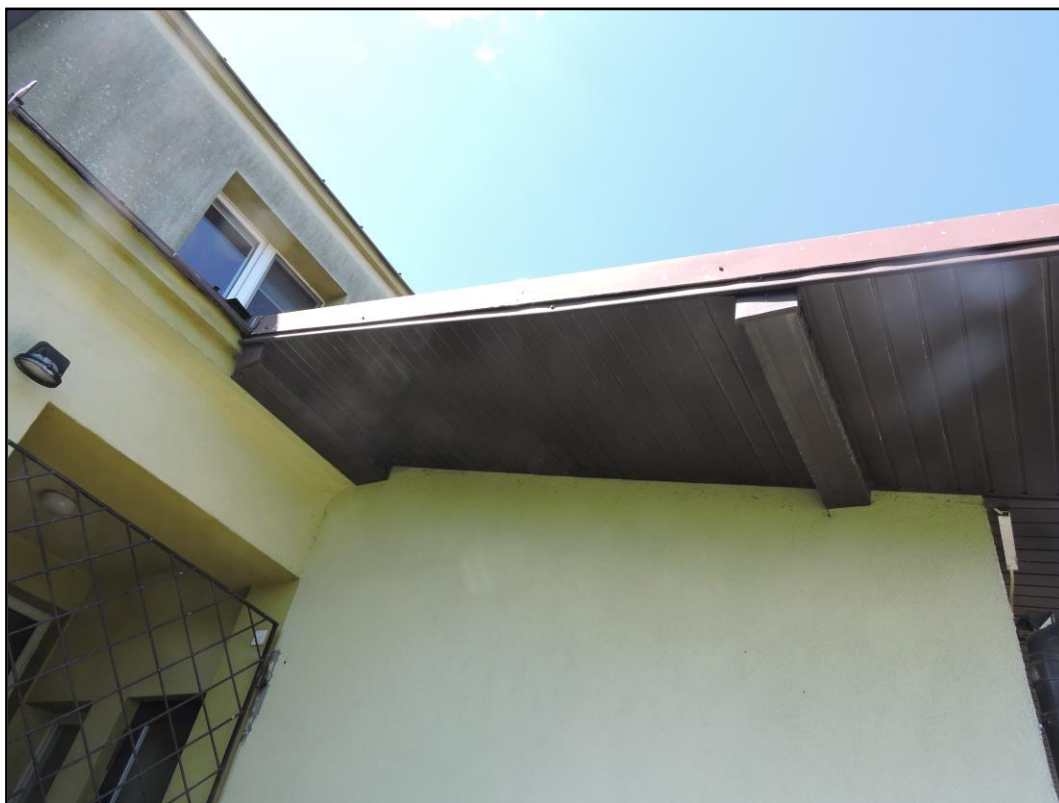
1.	Obecność materiału gniazdowego.	Nie stwierdzono występowania
2.	Obecność obieleń odchodami przy miejscach gniazdowania.	Nie stwierdzono występowania
3.	Obecność innych śladów wyprowadzania lęgów	Nie stwierdzono występowania
Lp.	Elewacja-część budynku oznaczenie literowe „F”-wystawa północna	Wynik

Fot. 7 Oględziny elewacji oznaczonej symbolem literowym „E”

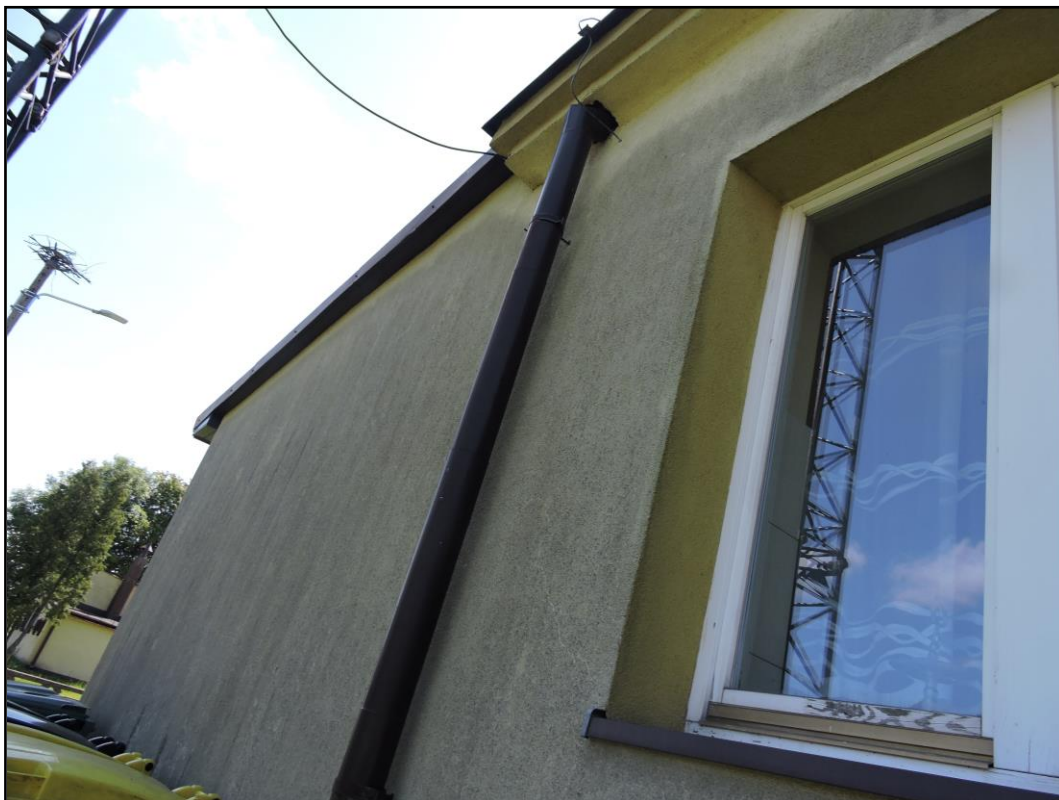
1.	Obecność materiału gniazdowego.	Nie stwierdzono występowania
2.	Obecność obieleń odchodami przy miejscach gniazdowania.	Nie stwierdzono występowania
3.	Obecność innych śladów wyprowadzania lęgów	Nie stwierdzono występowania
Lp.	Elewacja-część budynku oznaczenie literowe „E”-wystawa wschodnia	Wynik

Fot. 8 Oględziny elewacji oznaczonej symbolem literowym „D”
