BARBAKAN KRAKOWSKI

Remont konserwatorski Barbakanu w Krakowie

PROJEKT WYKONAWCZY

BRANŻA ARCHITEKTONICZNO-BUDOWLANA

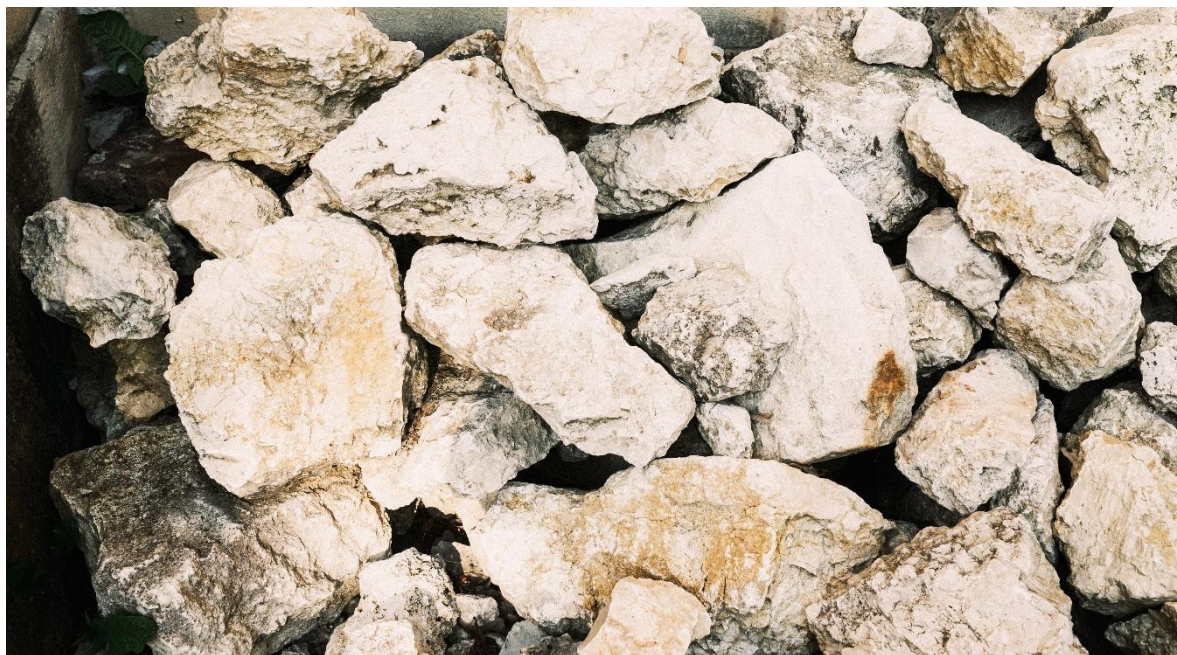
Bruk historyczny wapienny pozyskany z obłuszowanych fragmentów dziedzińca – klasztor Sióstr Norbertanek na Salvatorze

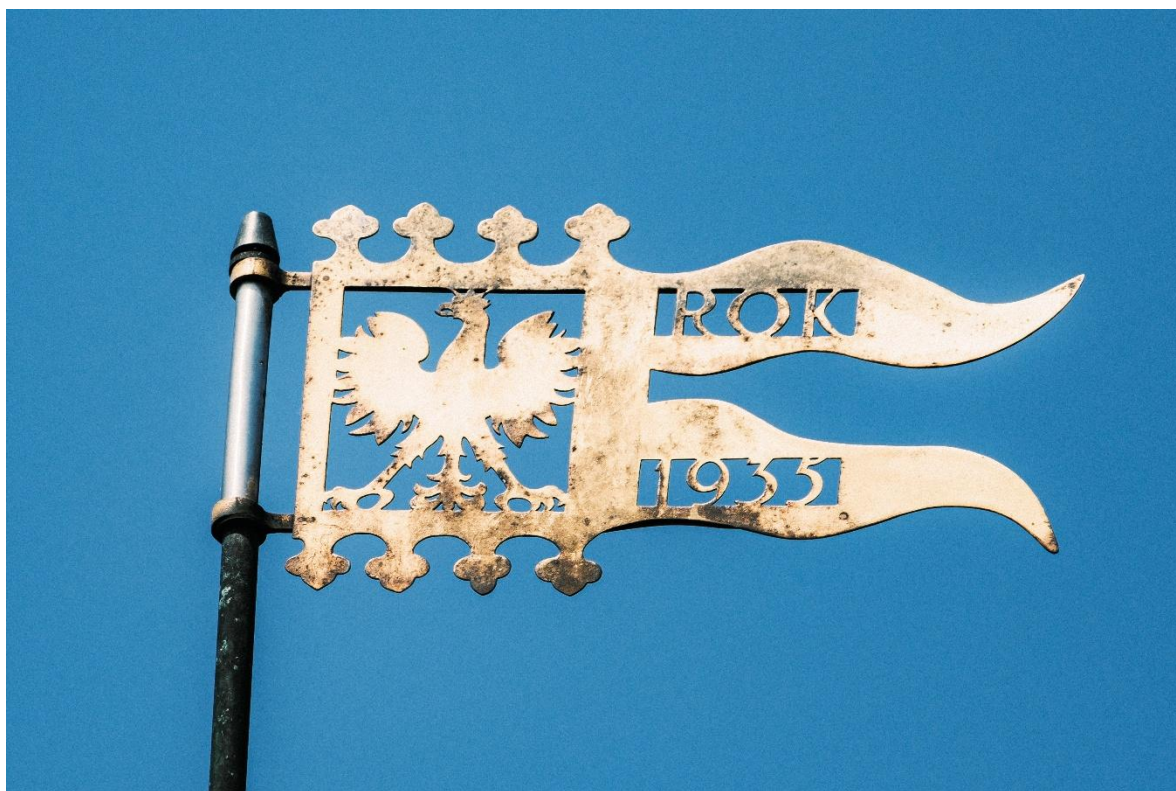
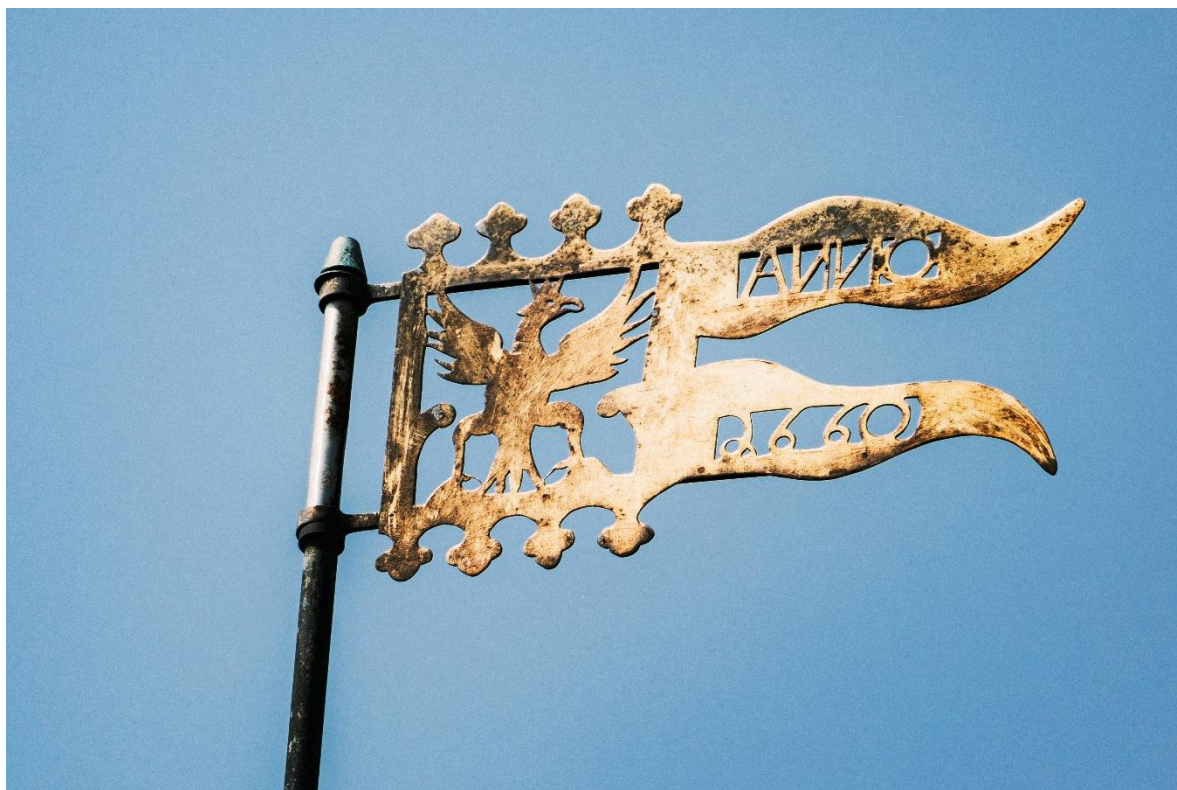
Chorągiewki przedstawiające Herb (godło) Polski z różnych okresów, rok 1360 jest datą prawdopodobnego ich montażu przy konserwacji i remoncie wieżyczek

W trakcie remontu wieżyczek, należy wykonać prace konserwatorskie w obrębie pozłacanych kul oraz chorągiewek (zamontowanych zgodnie z datą – 1935 r.) z proporcjami przedstawiającymi wizerunki Godła Polski z różnych okresów (różne ujęcia herbowe Orła Białego). Element mocujący wymienić na nowy, elementy miedziane poddać pracom konserwatorskim, końcowo zabezpieczając powierzchnie przed warunkami atmosferycznymi. Montaż dokonać na elemencie drewnianym – królu – z drewna modrzewiowego.

Elementy złożone zabezpieczyć werniksem syntetycznym bezbarwnym, odpornym na UV. Elementy miedziane pozostawia się bez pokrywania powłokami, naturalna patyna – w charakterystycznym zielonkawym nalocie tworzy warstwę zabezpieczającą, pokrycie powierzchni innymi substancjami zahamowałoby ten proces.

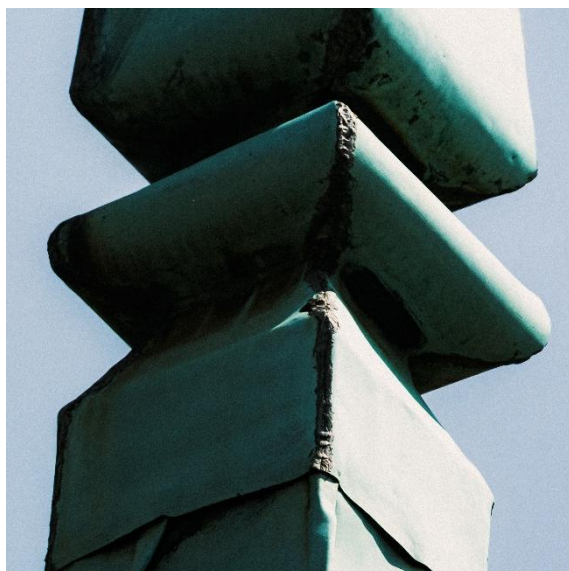
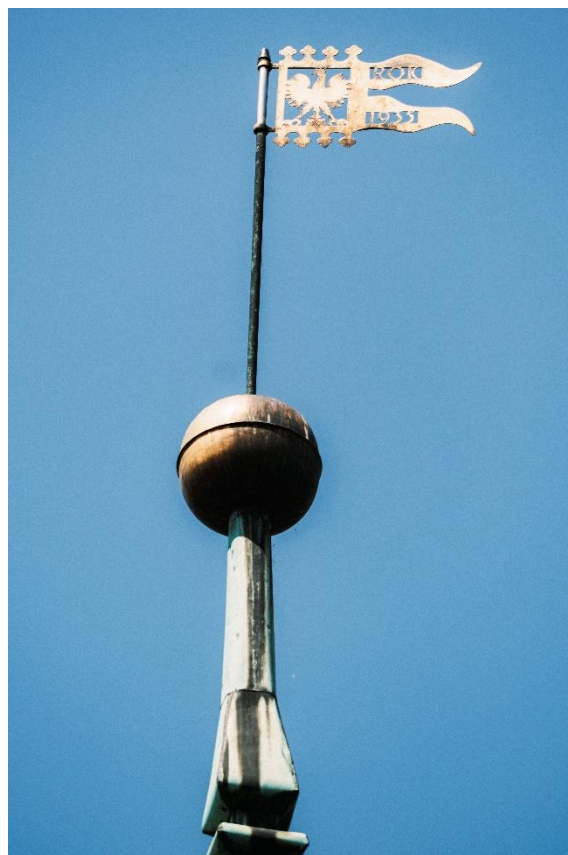
Widok od strony Placu Matejki na pięć z siedmiu wieżyczek – po prawej widoczne znaczne odchylenia od pionu samych proporców jak i elementów zwieńczeń hełmów wieżyczek, poniżej detal lutowania pokrycia oraz kula z proporcem

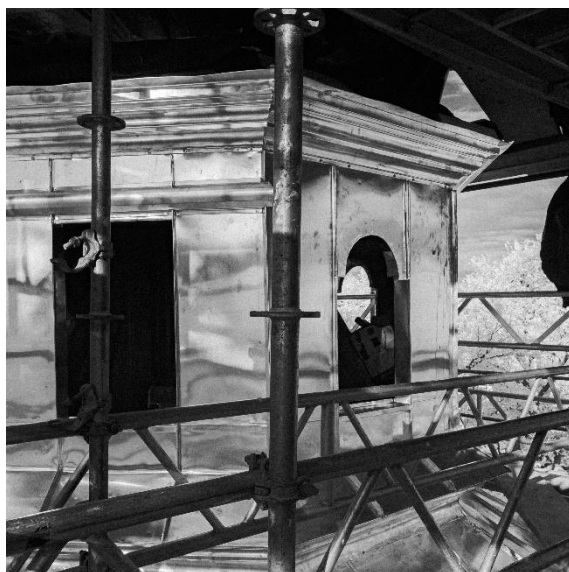
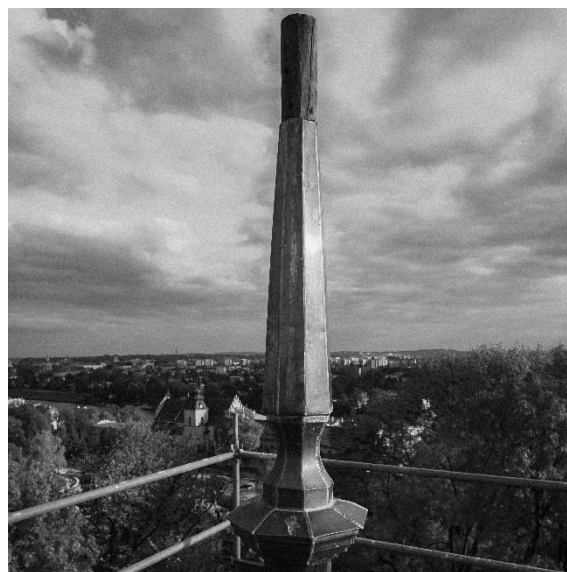
Sposób wykonywania ofasowania i zakończenia pokrycia z blachą miedzianą – wieża kościoła Najśw. Salvatora w Krakowie, jesień 2024 r. [Źródło: archiwum autora], obok - Modrzejewiony król – na którym zamontowany zostanie element wieńczący wieżę [Źródło: archiwum autora]

Sposób krycia blachą miedzianą oraz obróbki w obszarze górnym mocującym kule i chorągiewkę powinna wykonywać firma dekarська specjalizująca się w pracach przy obiektach zabytkowych. Wykonywanie pokryć historycznych wymaga znajomości historycznych metod oraz stosowania odpowiednich narzędzi (w tym lutowanie, zaklepywanie, mocowanie wkrętami).

Zaleca się wykonanie patynowania chemicznego pokrycia dachowego, celem uzyskania odbioru pokrycia z naturalną zielonkawą patyną (do ustalenia na Komisji Konserwatorskiej).

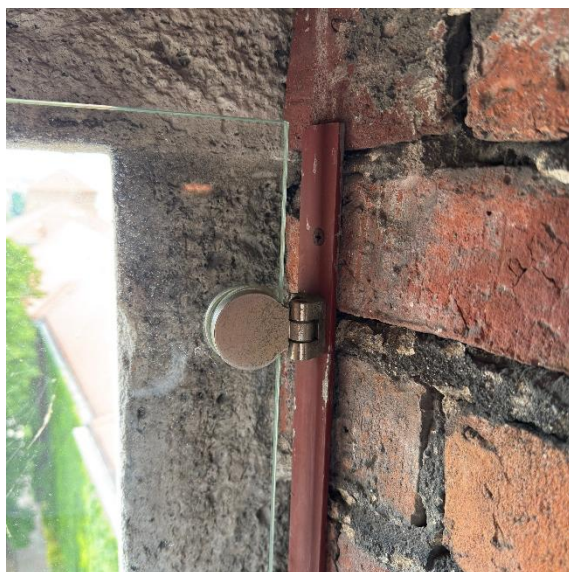
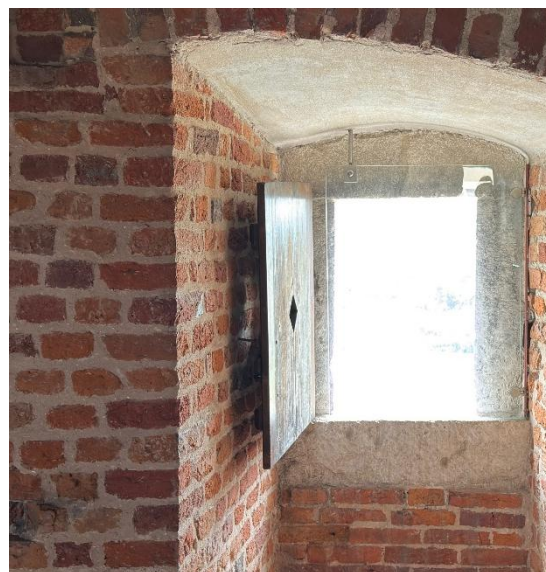
Przykład zamknięcia otworu okiennego na Wieży Sandomierskiej na Wawelu (Kraków)
