PROGRAM PRAC KONSERWATORSKICH

Remont konserwatorski Barbakanu w Krakowie

BARBAKAN W KRAKOWIE

Kraków, wiosna 2025

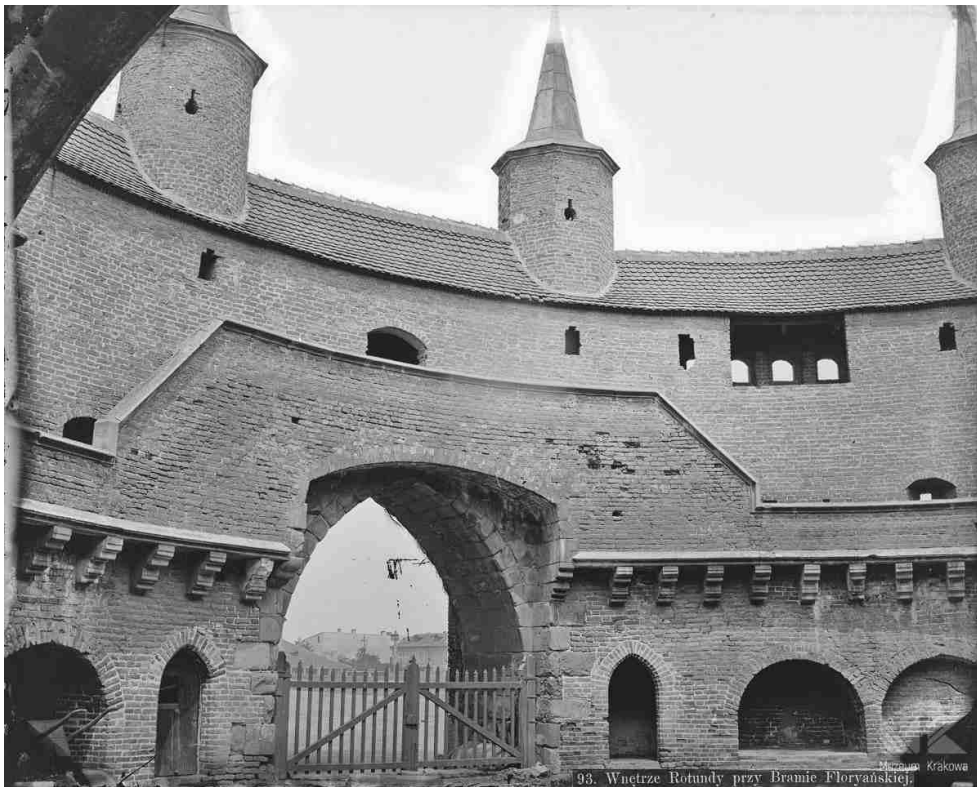
Zdjęcie przedstawiające północno-zachodnią część elewacji wewnętrznej Barbakanu z Bramą Kleparską. Brak widocznej stolarki drzwiowej na poziomie parteru. Widoczna degradacja wstęgu ceglanego. 1870, I. Krieger, Źródło: Muzeum Narodowe w Krakowie

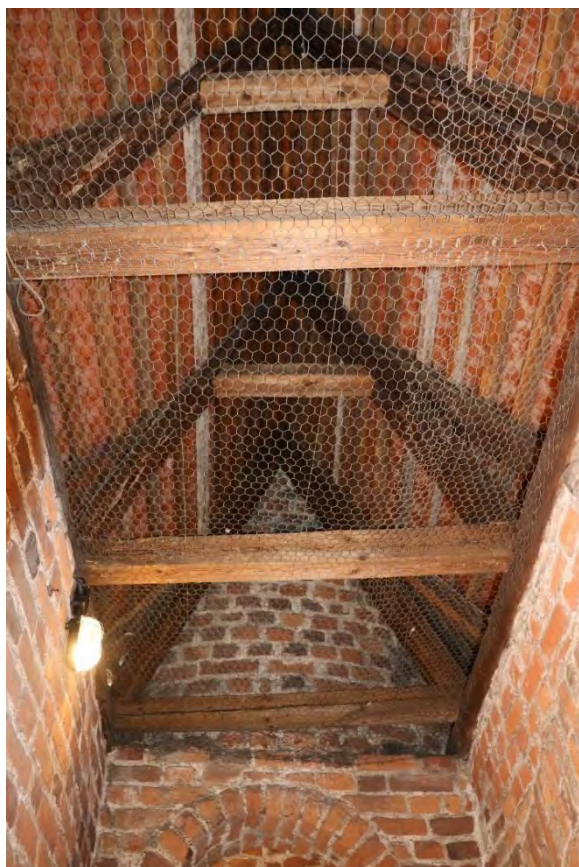
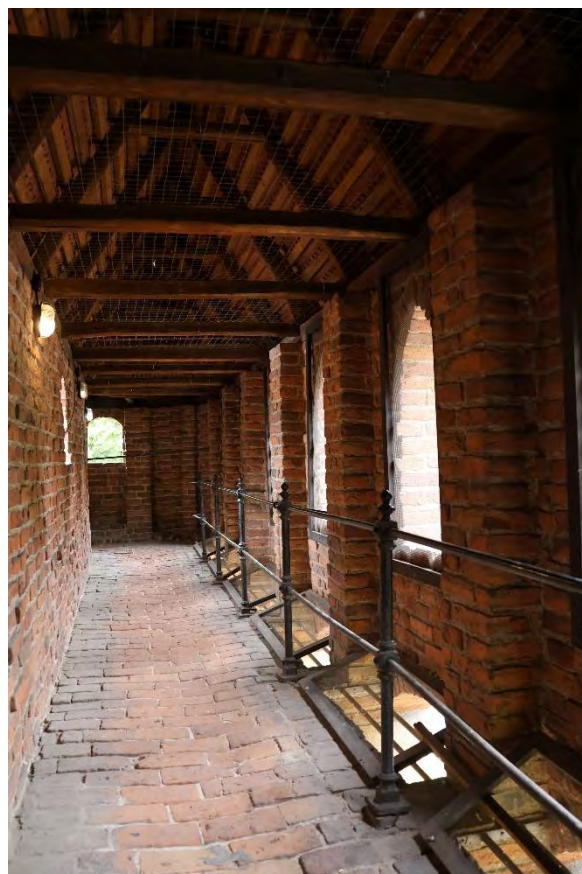
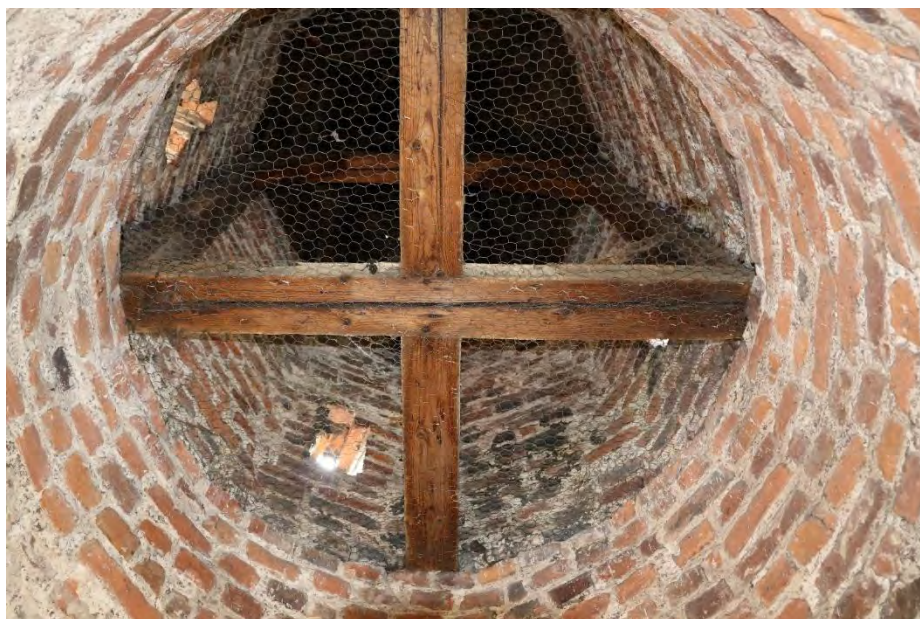
*Widoczna więźba
dachowa. 2025,
Fot. I. Michalik*

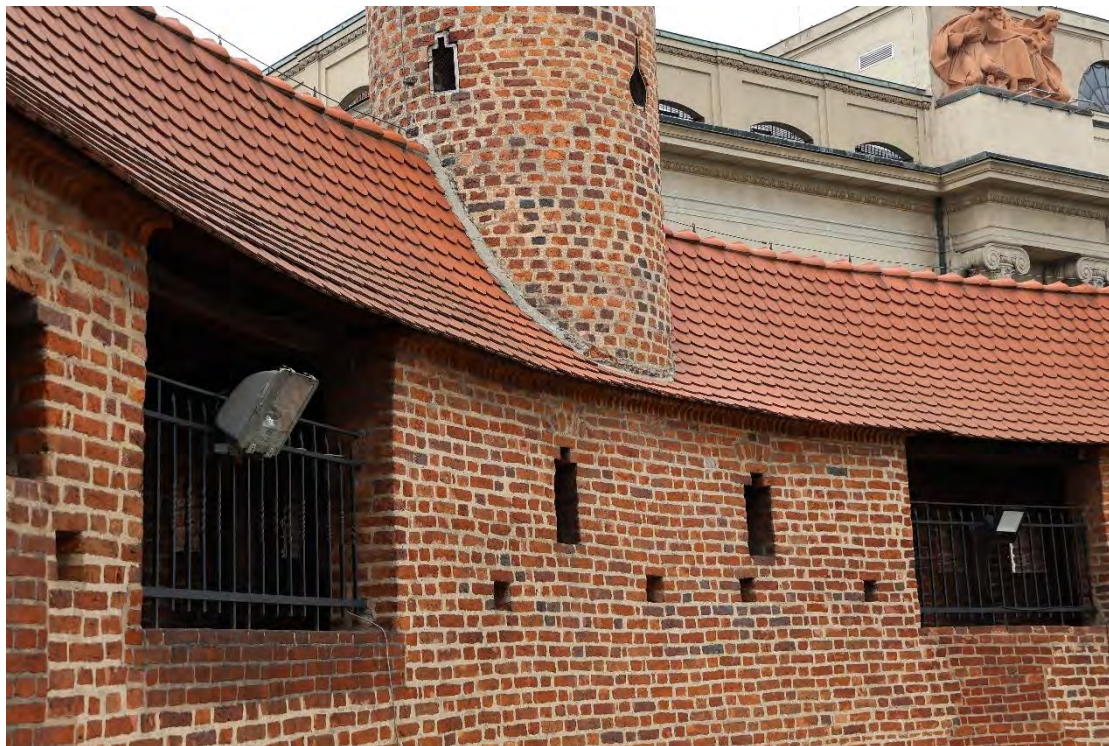
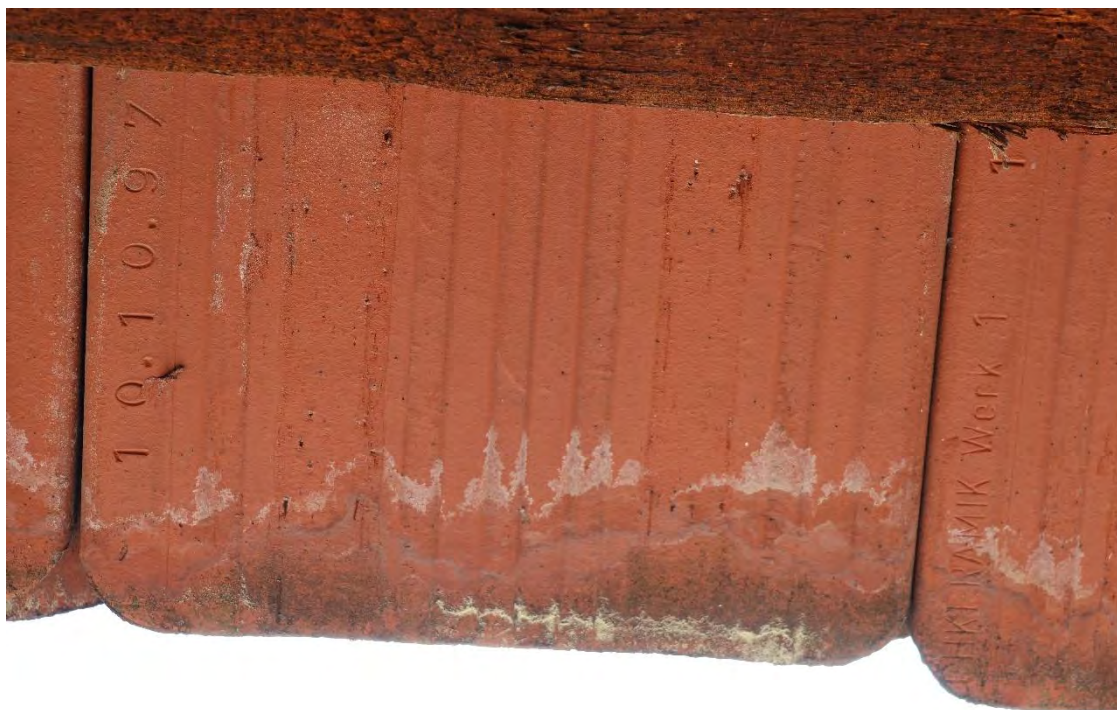
Wtórne pokrycie dachowe z lat 90-tych XX wieku oraz detal dachówki z datą produkcji (?) Kraków, 2025, Fot. I. Michalik

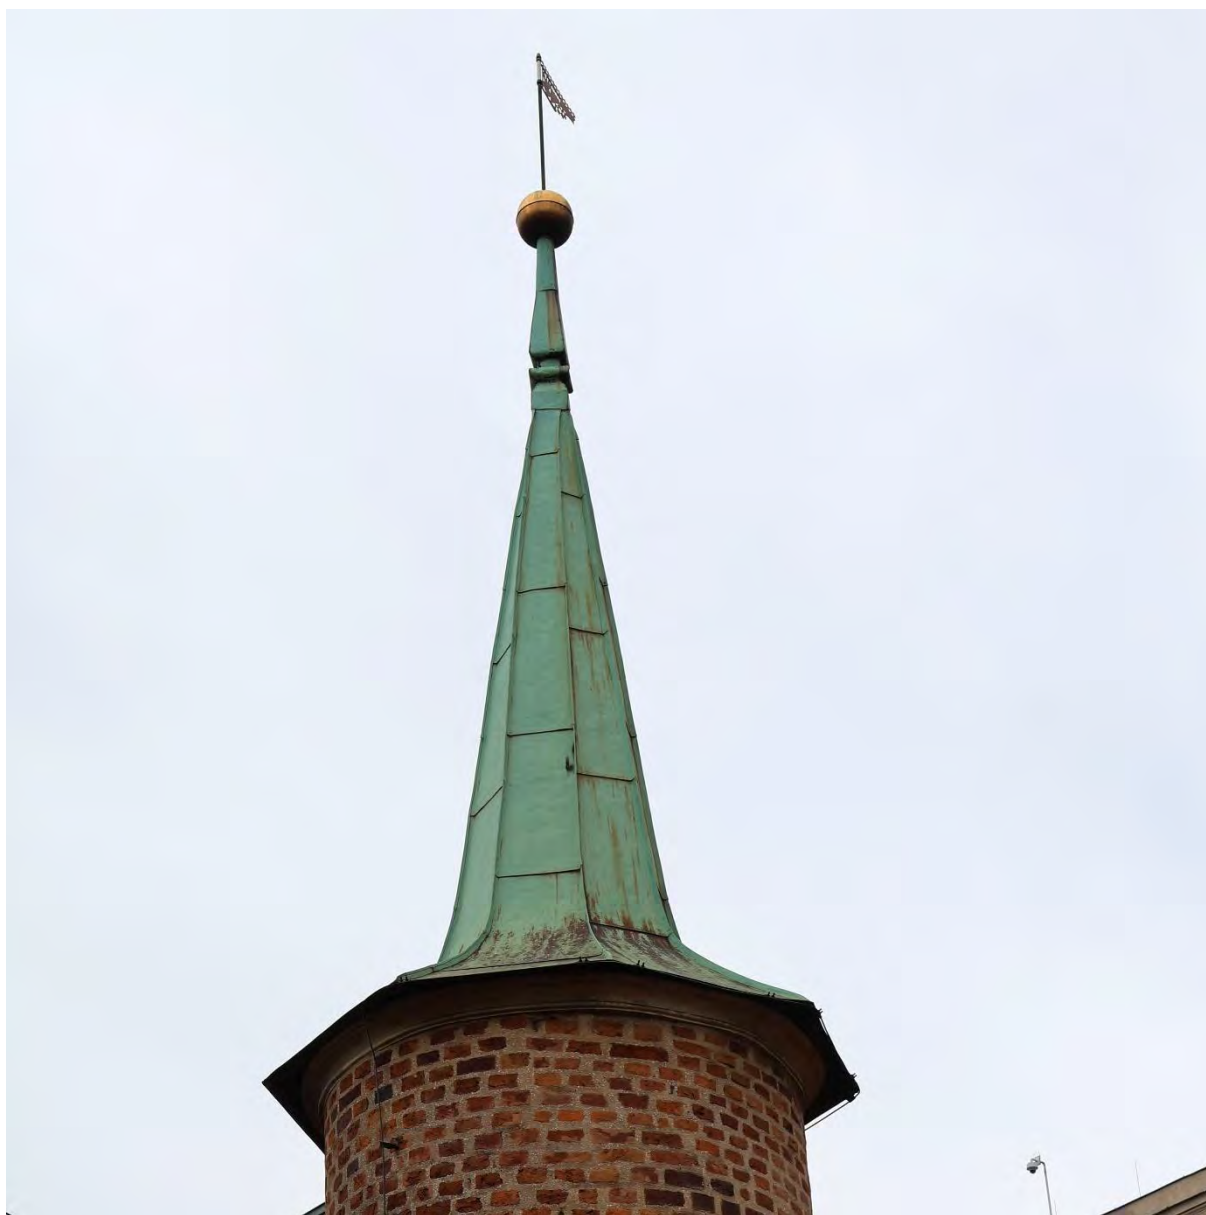
Blacha miedziana, na której wytrącił się tlenek miedzi. Kraków, 2025, Fot. I. Michalik

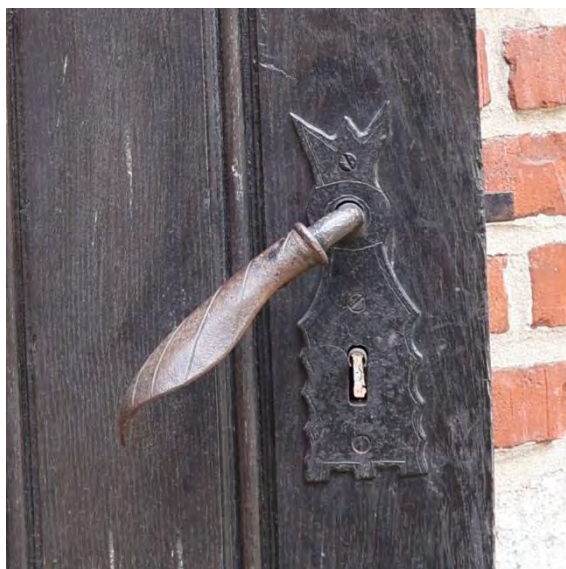
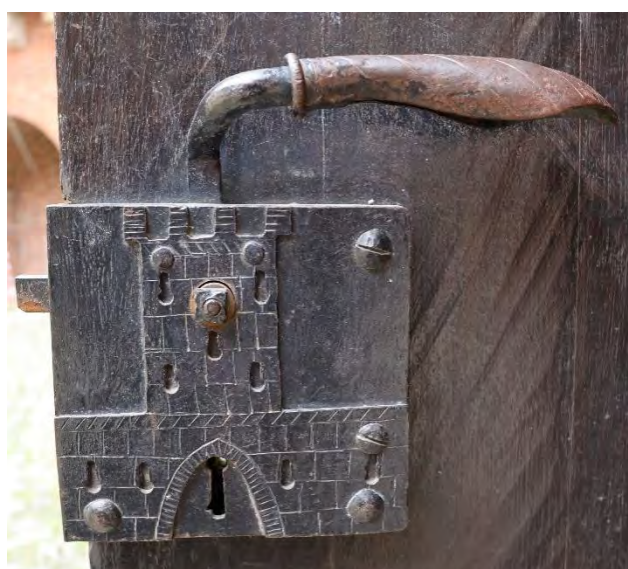
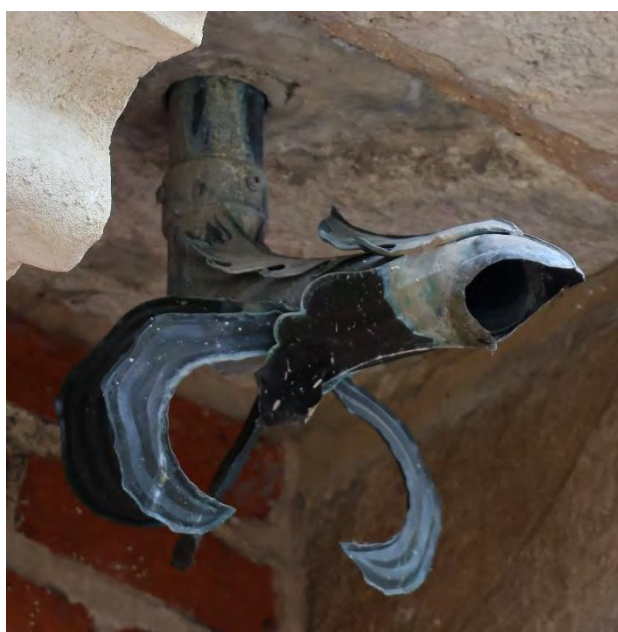
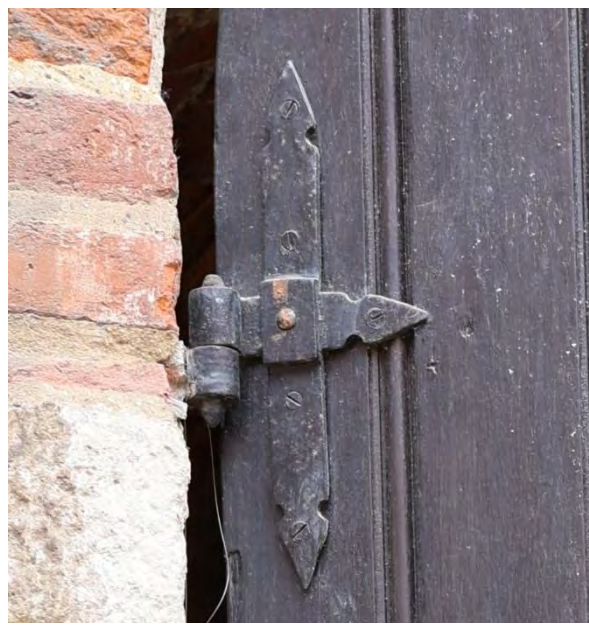
Stylizowane wtórne klamki i zamki stolarki drzwiowej, przykład rzygacza oraz wtórny historyczny zawias stolarki drzwiowej. Kraków, 2025, Fot. I. Michalik

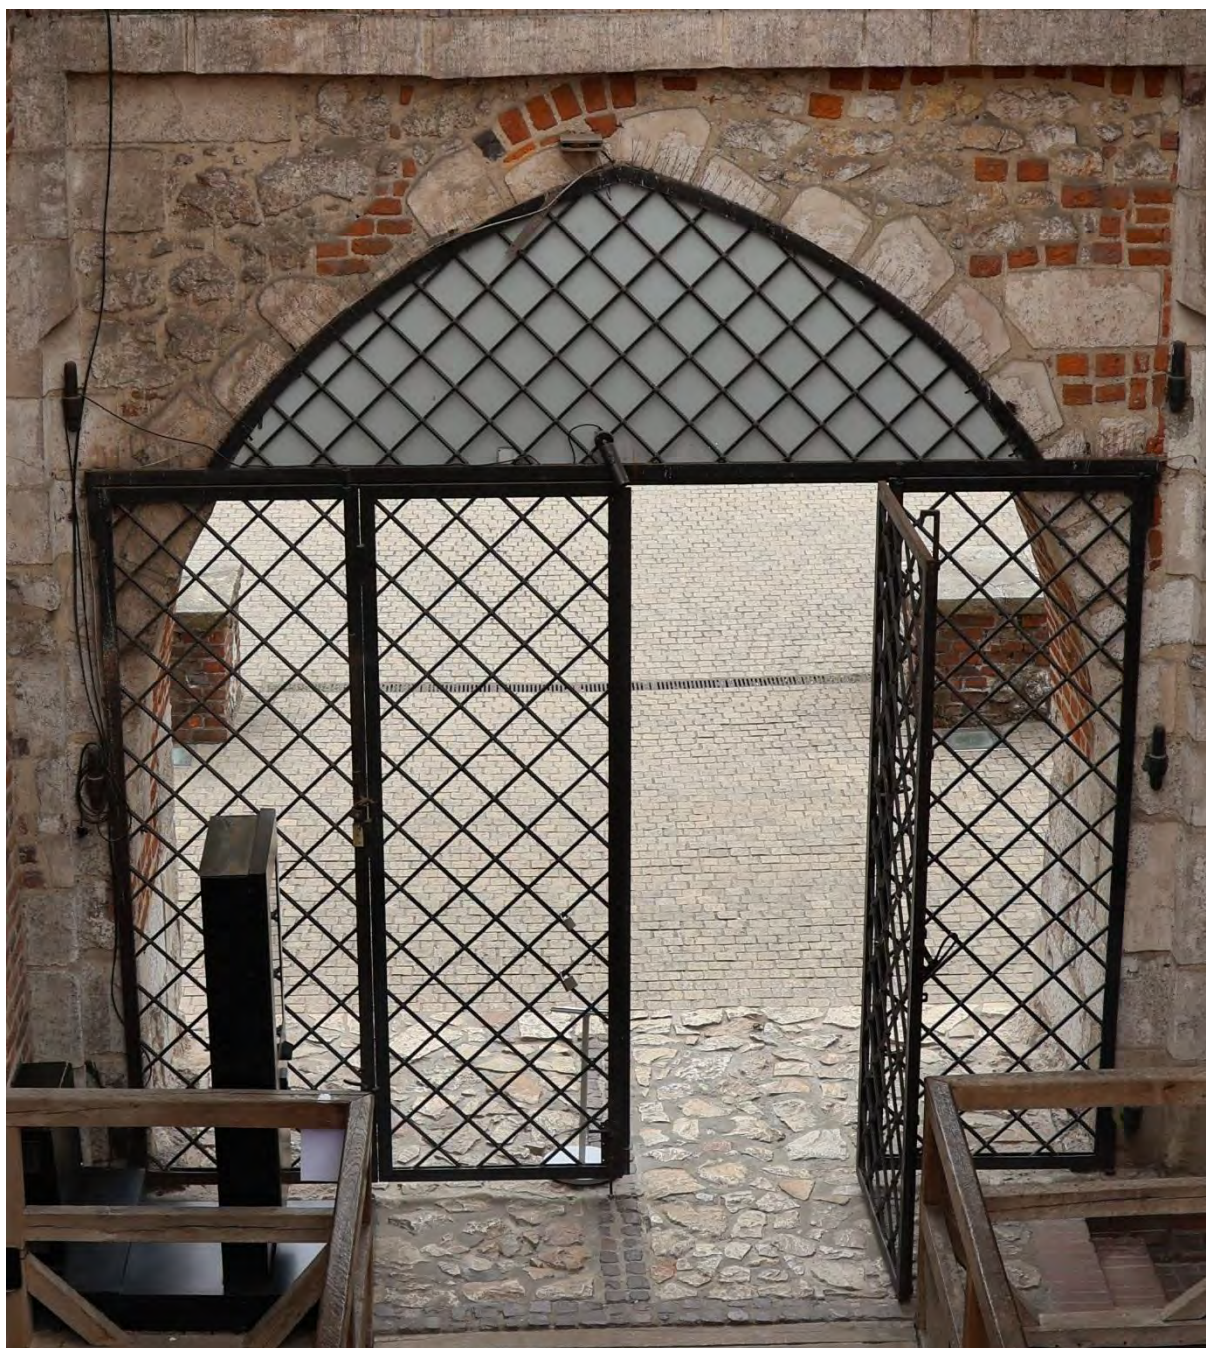
- **Kraty:**
 - **Krata wejściowa** – wtórna, wzorowana na historycznej kratce zamontowanej w latach 30-tych XX wieku, jednak w przypadku tej, każda z ruchomych części składana jest jeszcze na pół, brak też charakterystycznych zgrubień na łączeniu prętów (patrz: **ZAGADNIENIA HISTORYCZNE** zdjęcie z 1935 roku z montowania krat).

Krata wejściowa, brama południowa – Główna. Barbakan. Kraków, 2025, Fot. I. Michalik

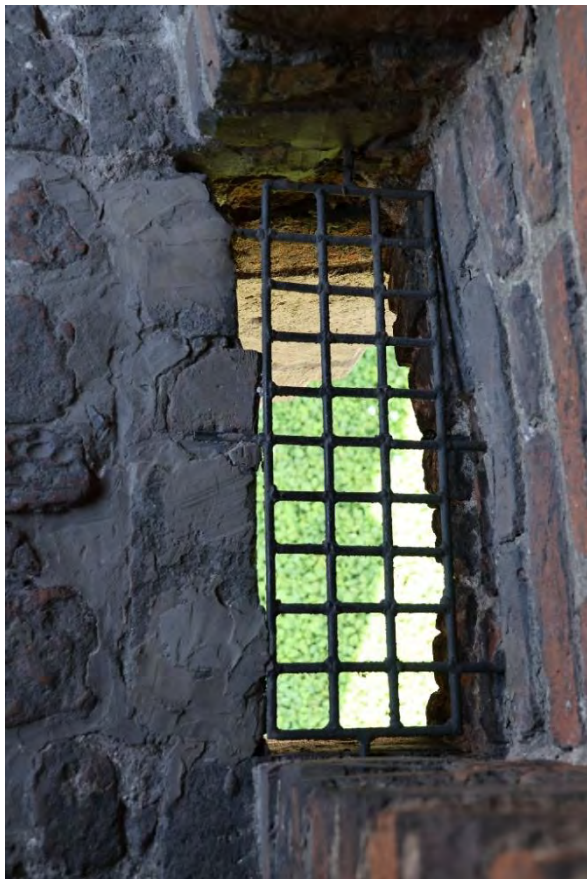
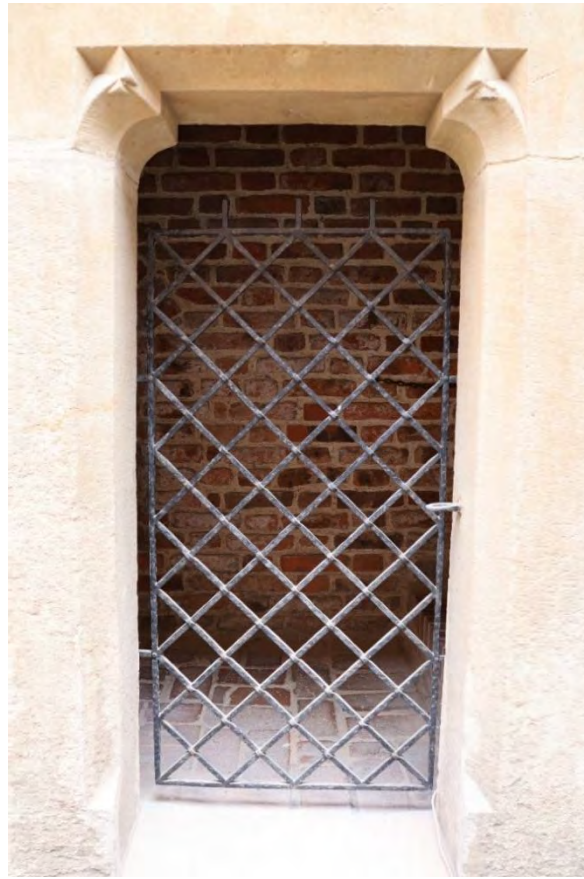
(L) Karta otworu strzelniczego wprowadzona wtórnie w celach bezpieczeństwa. (P) Krata otworu drzwiowego w szyi Barbakanu, ściana wschodnia. Kraków, 2025, Fot. I. Michalik

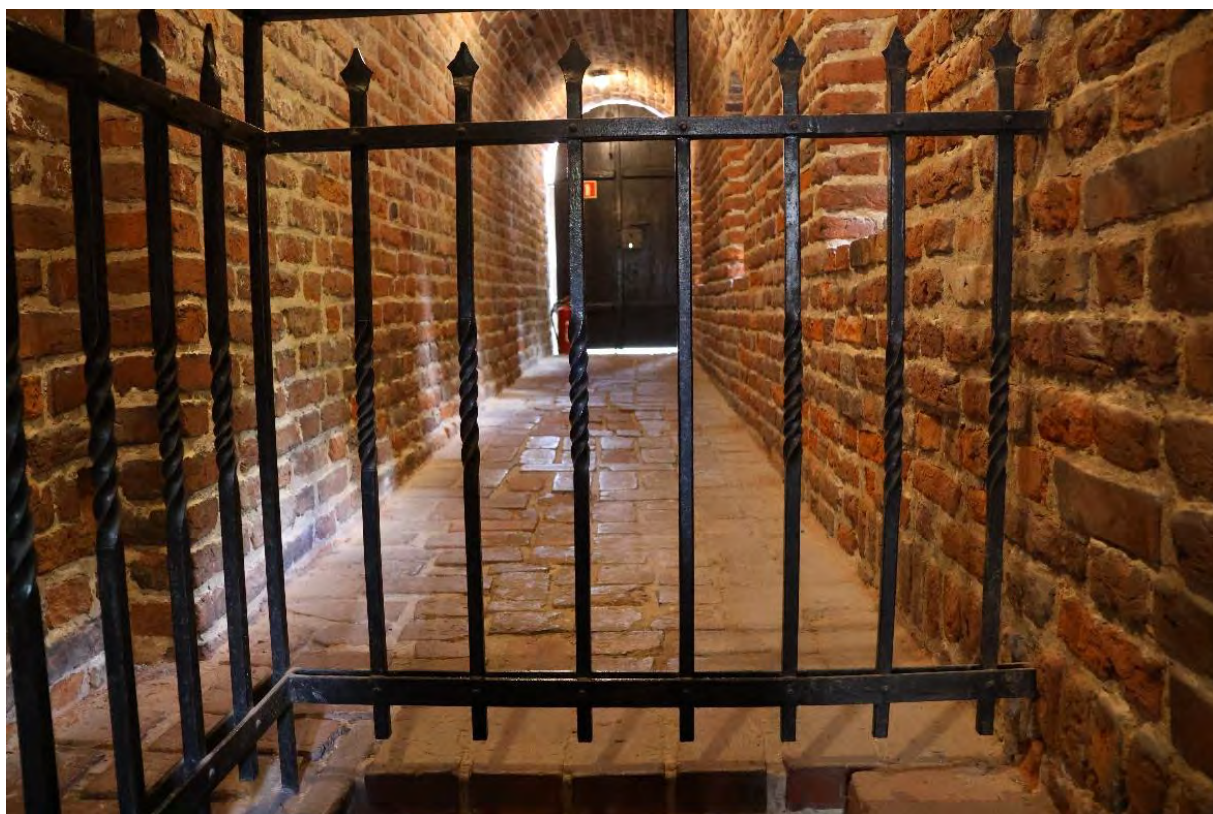
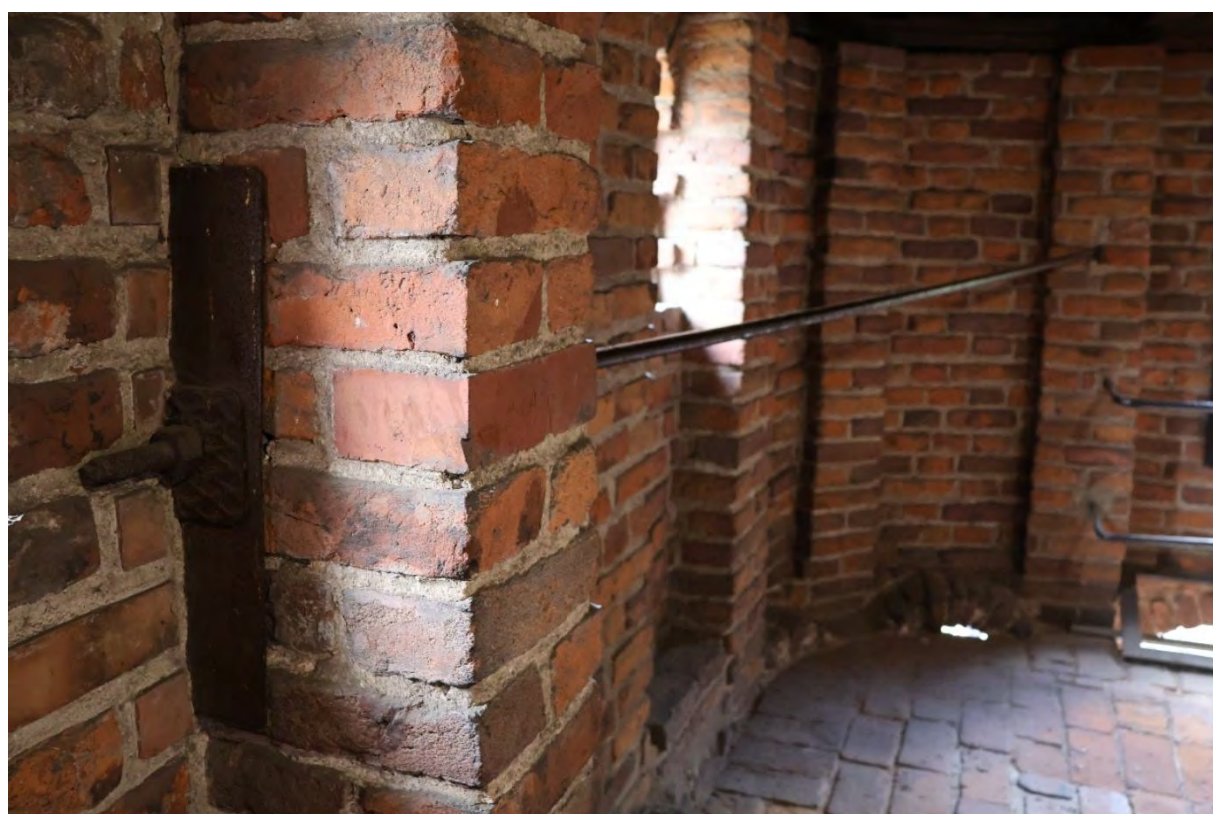
(Na górze) Wtórna barierka przy zejściu na parter. (Na dole) pręt spinający mury w chodniku strzeleckim pierwszego piętra przy południowo-wschodnim narożniku. Kraków, 2025, Fot. I. Michalik

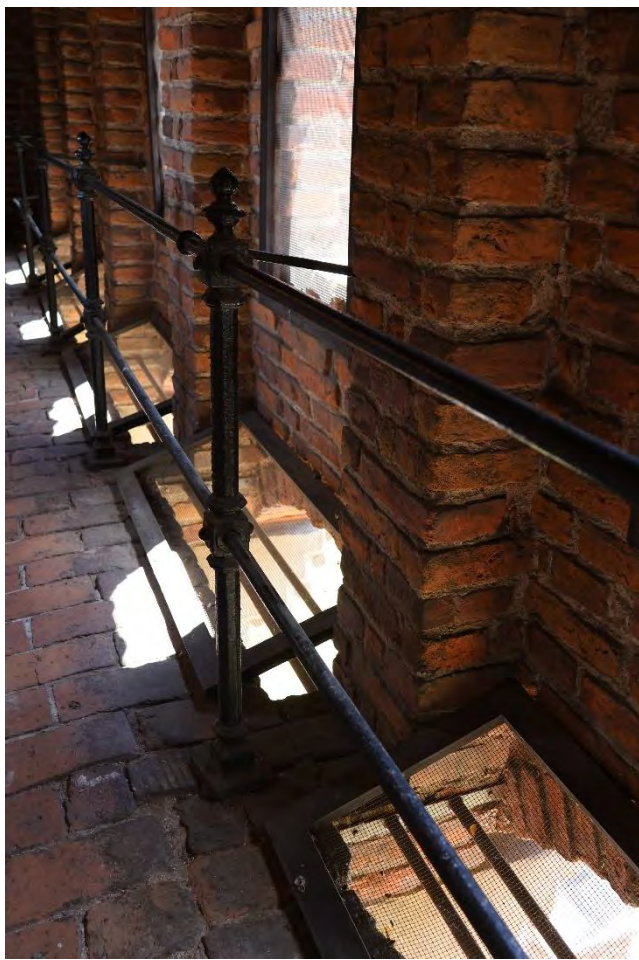
1 Wtórne barierki południowej części chodnika strzeleckiego. Kraków, 2025, Fot. I. Michalik

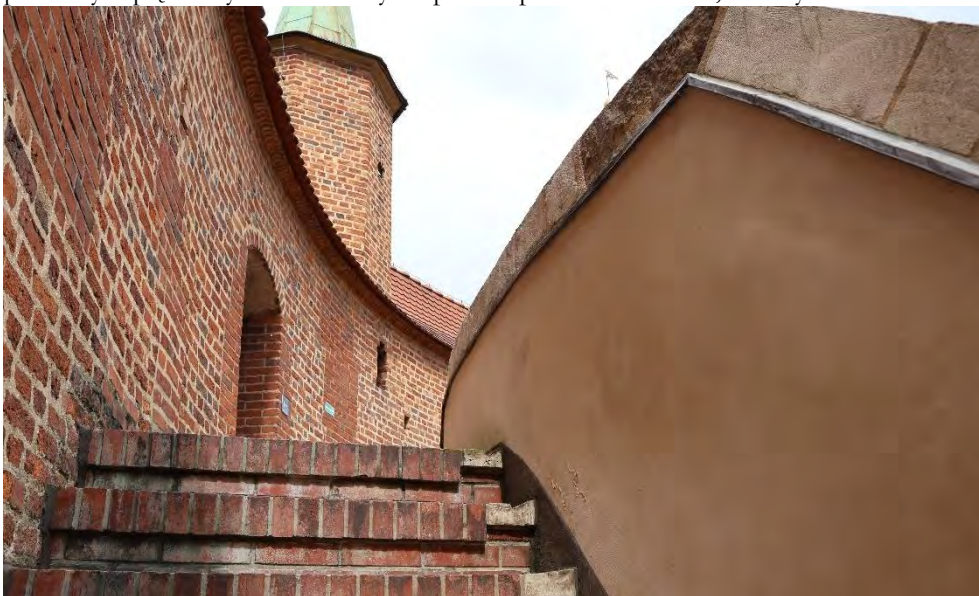
Powierzchnia balkonu wewnętrznego przy zachodniej i południowej części Barbakanu – po konserwacji. Kraków, 2025, Fot. I. Michalik
