Opinia przyrodnicza dotycząca termomodernizacji budynku mieszkalnego przy ul. Reymonta 7 w Czarnocinie

adres: ul. Reymonta 7, 97-318 Czarnocin

listopad, 2024 r.

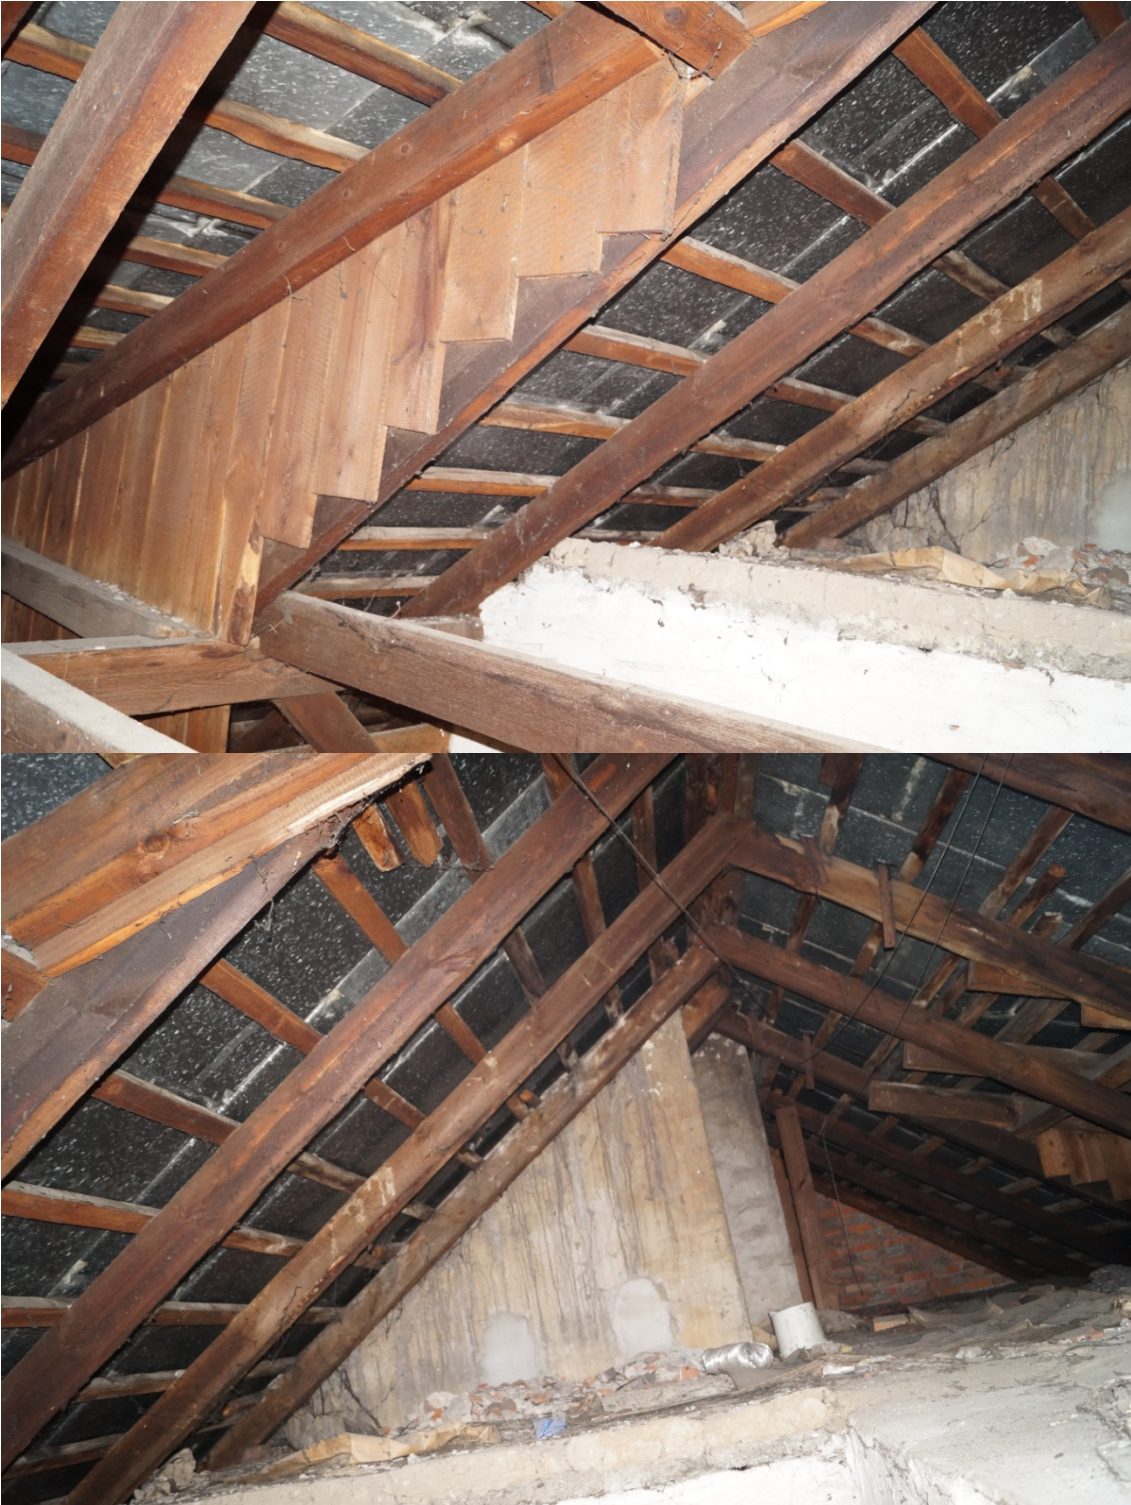
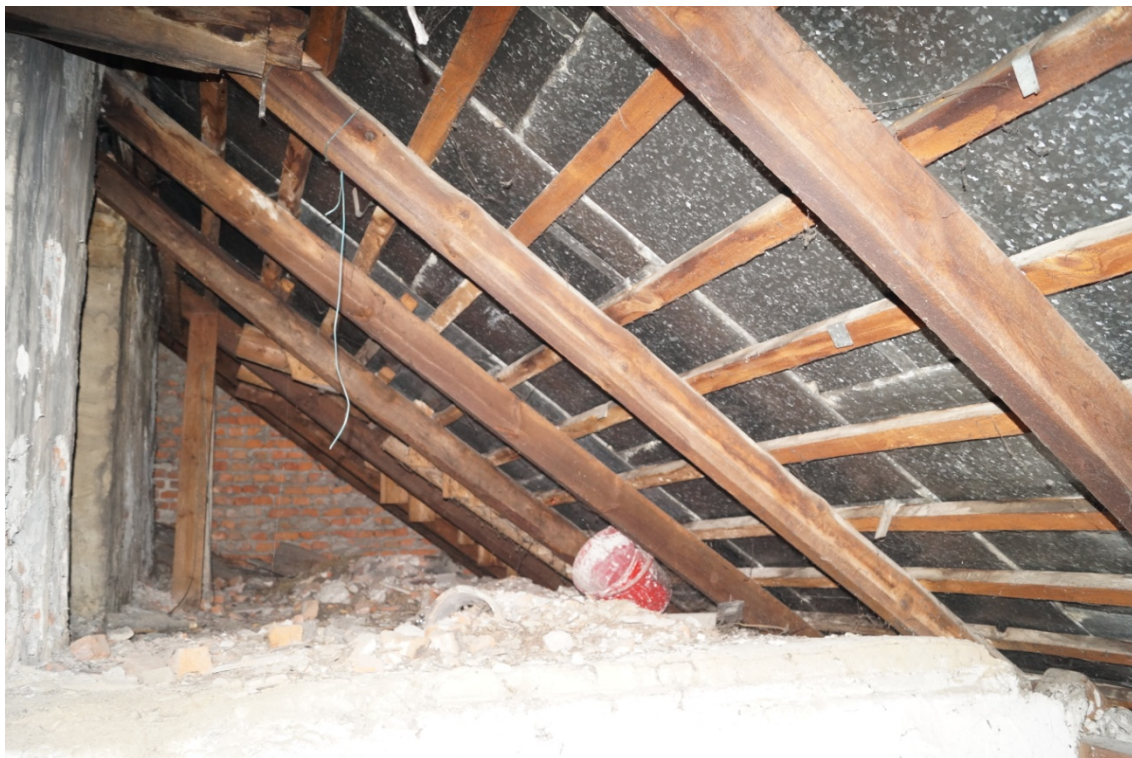
Poddasze nie służy jako miejsce lęgowe czy też odpoczynku dla ornitofauny. Brak jakichkolwiek śladów obecności ptaków na poddaszu budynku. Nie istnieją również świetliki, czy inne otwory okienne, którymi ptaki mogłyby przedostawać się do środka budynku.
