INWENTARYZACJA ARCHITEKTONICZNO-BUDOWLANA
STANU ZACHOWANIA ATTYK NA CZTERECH PAWILONACH
TEATRU DRAMATYCZNEGO, TEATRU STUDIO
MUZEUM TECHNIKI I BASENU – PKIN W WARSZAWIE.

WARSZAWA – 11.2023

INWENTARYZACJA USTEREK CZTERECH ATTYK PKIN W WARSZAWIE

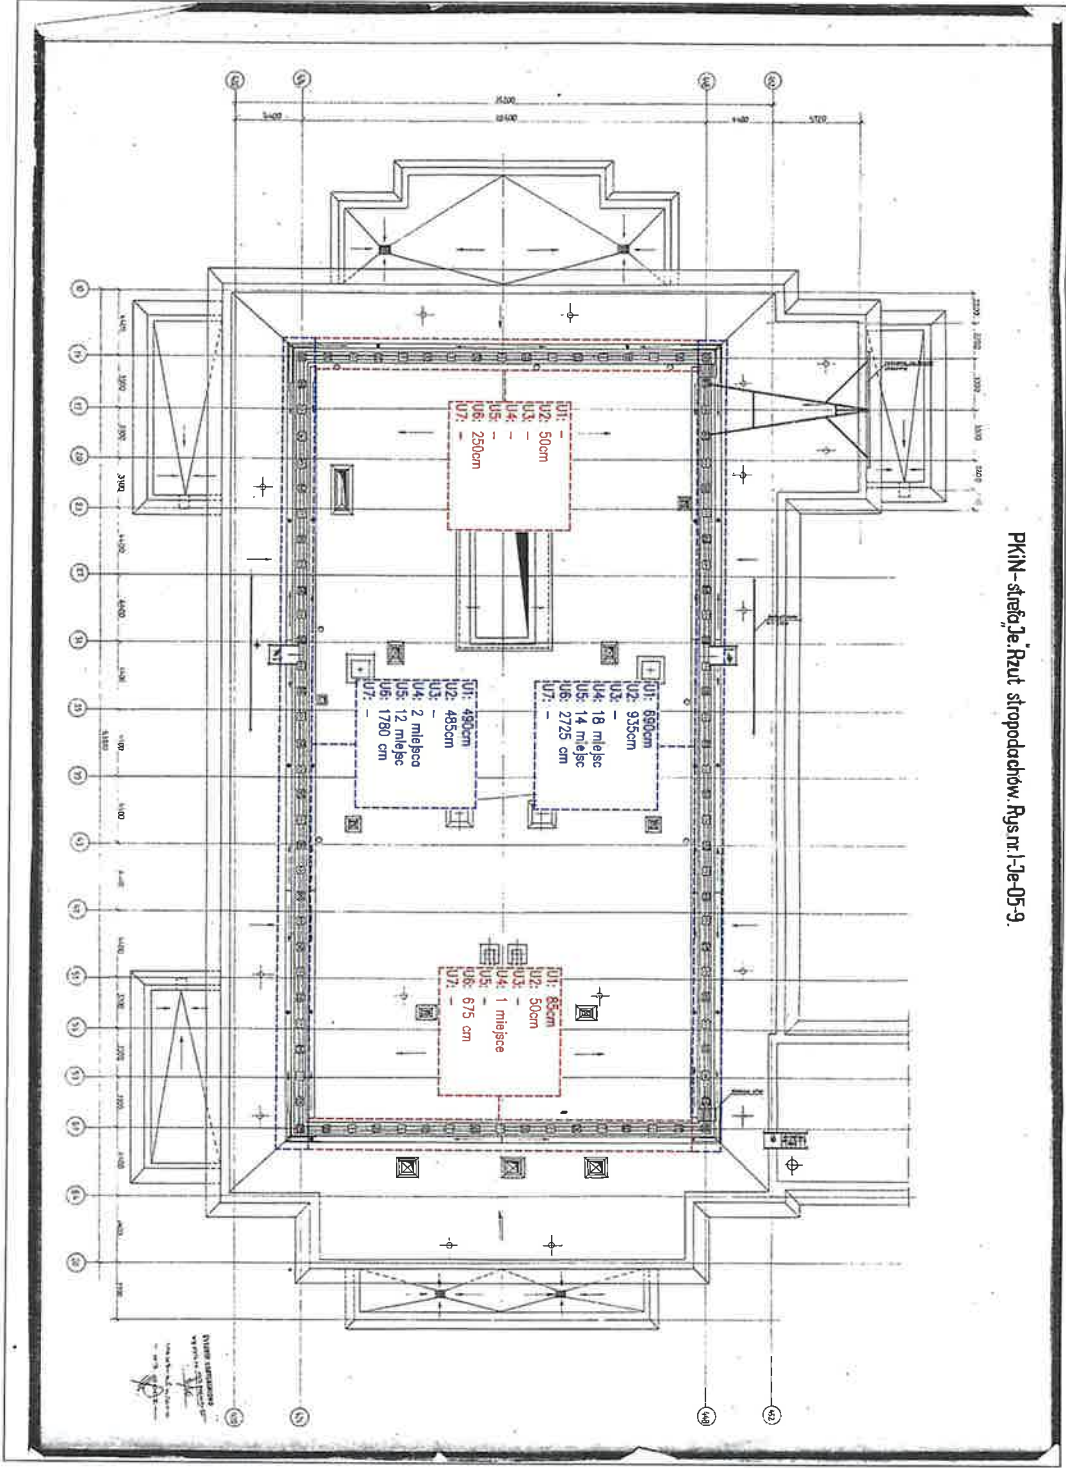
PKiN - strefa 1e. Rzut stropodachów. Rys nr 1-3e-05-9.

- U1 – Usterka typu 1 wskazująca spęknięcie i powstanie szczeliny w miejscach występowania fug między elementami okładziny ceramicznej.
- U2 – Usterka typu 2 wskazująca pęknięcia na powierzchni elementów architektonicznych. Spęknięcia zderzeniowe co do długości, szerokości szczeliny oraz kierunku ich przebiegu.
- U3 – Usterka typu 3 wskazująca ubytki materiału i formy dekoracji architektonicznej oraz w płytach okładziny.
- U4 – Usterka typu 4 wskazująca wybruszenie i przemieszczenie okładziny ceramicznej w płonie i poziomie, odosłonięciu od muru okładziny ceramicznej.
- U5 – Usterka typu 5 wskazująca ubytki w elementach z betonu oraz wstawkach betonowych.
- U6 – Usterka typu 6 wskazująca pęknięcia i szczeliny na powierzchni elementów betonowych.
- U7 – Usterka typu 7 wskazująca silne zniszczenie okładziny ceramicznej.

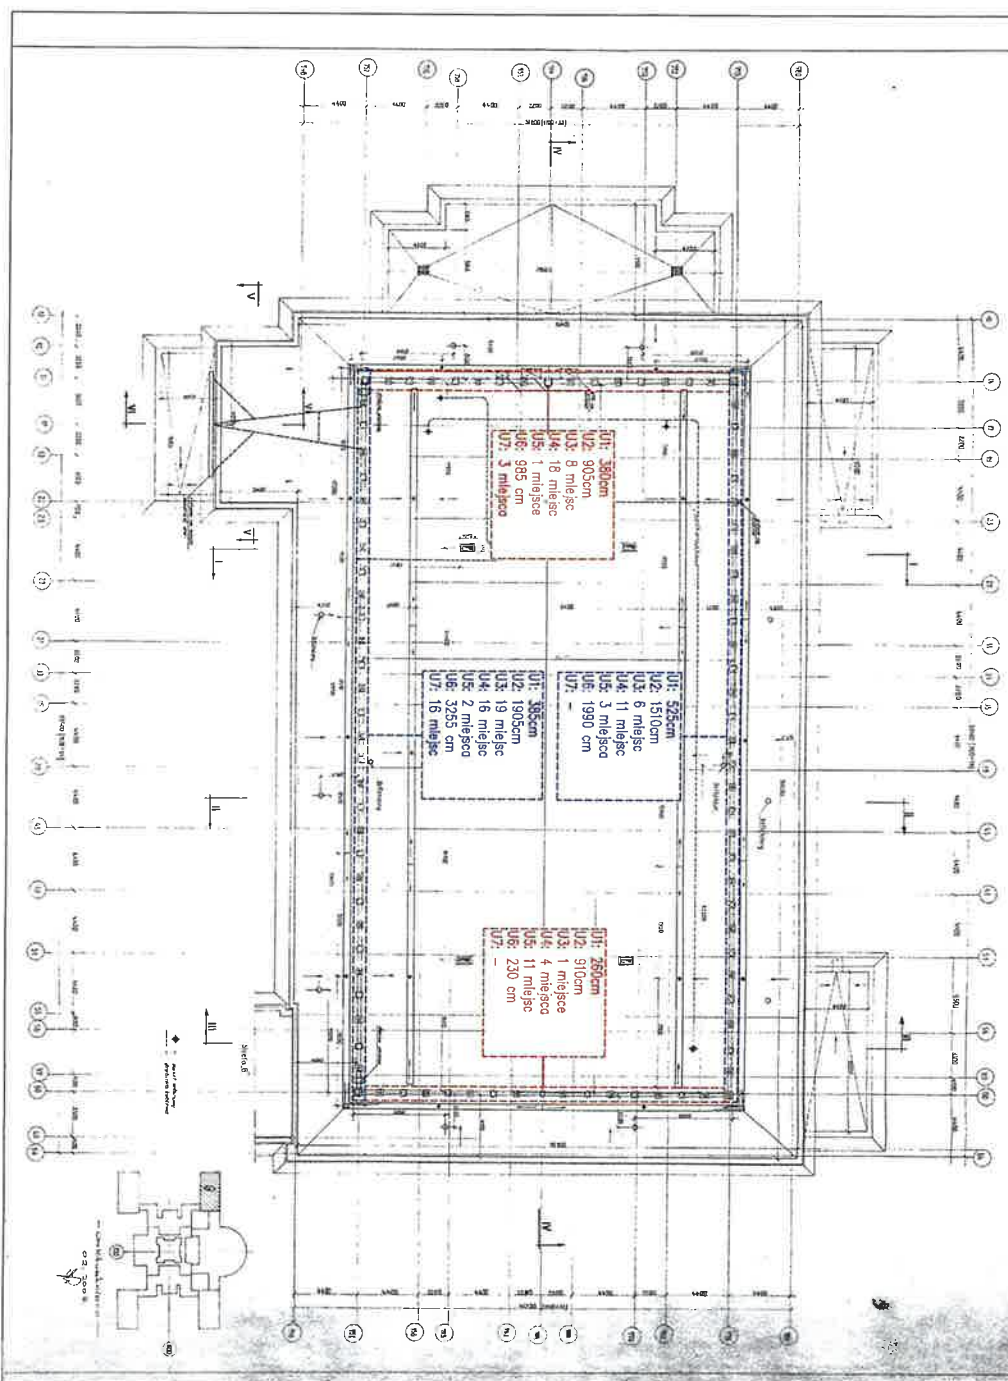
PKIN-strefa „G”. Rzut dachu. Rys IG-05-3.

- U1 – Usterka typu 1 wskazująca spękanie i powstałe szczeliny w miejscach występowania tuż między elementami okładziny ceramicznej;
- U2 – Usterka typu 2 wskazująca pękanie na powierzchni elementów architektonicznych. Spękanie zróżnicowane co do długości, szerokości szczeliny oraz kierunku ich przebiegu.
- U3 – Usterka typu 3 wskazująca ubytki materiału i formy dekoracji architektonicznej oraz w płytach okładziny;
- U4 – Usterka typu 4 wskazująca wykruszenia i przemieszczenia okładziny ceramicznej w pionie i poziomie, odsłonięcie od muru okładziny ceramicznej;
- U5 – Usterka typu 5 wskazująca ubytki w elementach z betonu oraz walcówkach betonowych;
- U6 – Usterka typu 6 wskazująca pękanie i szczeliny na powierzchni elementów betonowych;
- U7 – Usterka typu 7 wskazująca silne zniszczenie okładziny ceramicznej;
