BIURO INŻYNIERSKIE LEMAZ s.c. Jolanta Wazna i Marian Bednarz 37-600 Lubaczów, ul. Unii Lubelskiej 89/2 tel./fax (0-16)632-10-76	
Nazwa Zadania	Przebudowa budynku w Dachnowie
Obiekt	Budowa budynku sanitaro - gospodarczego z wiatą grillową wraz z montażem ścianki wspornikowej na ścianie istniejącego budynku OSP w Dachnowie
Adres obiektu	37-611 Dachnów, ul. Jarosławska 7
Identyf. działki	180902_5.0002.1804/2
Trześć rysunku	Wiatą grillowa - przekrój B - B
Inwestor	Gmina Cieszanów
Adres Inwestora	37-611 Cieszanów, ul. Rynek 1
Zespół Projektowy	
Imię, nazwisko	Upr. Bud.
inż. Zygmunt Motyka	409/68. WBP/ZNB/TJB/79/3, 17/52/82
mgr inż. Bogdan Szuper	asystent projektanta
Zespół Sprawdzający	
mgr inż. arch. Anna Szuk	4/PKOK/2016
mgr inż. Ryszard Trełka	UAN/III/73427498
Kierownik jednostki projektowej	inż. Marian Bednarz
Data 03.2025	
Nr rys.

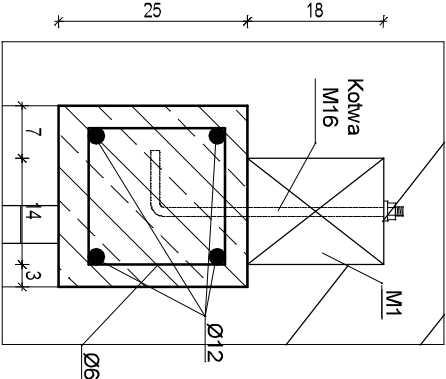
Szczegóľ A

w skali 1:10

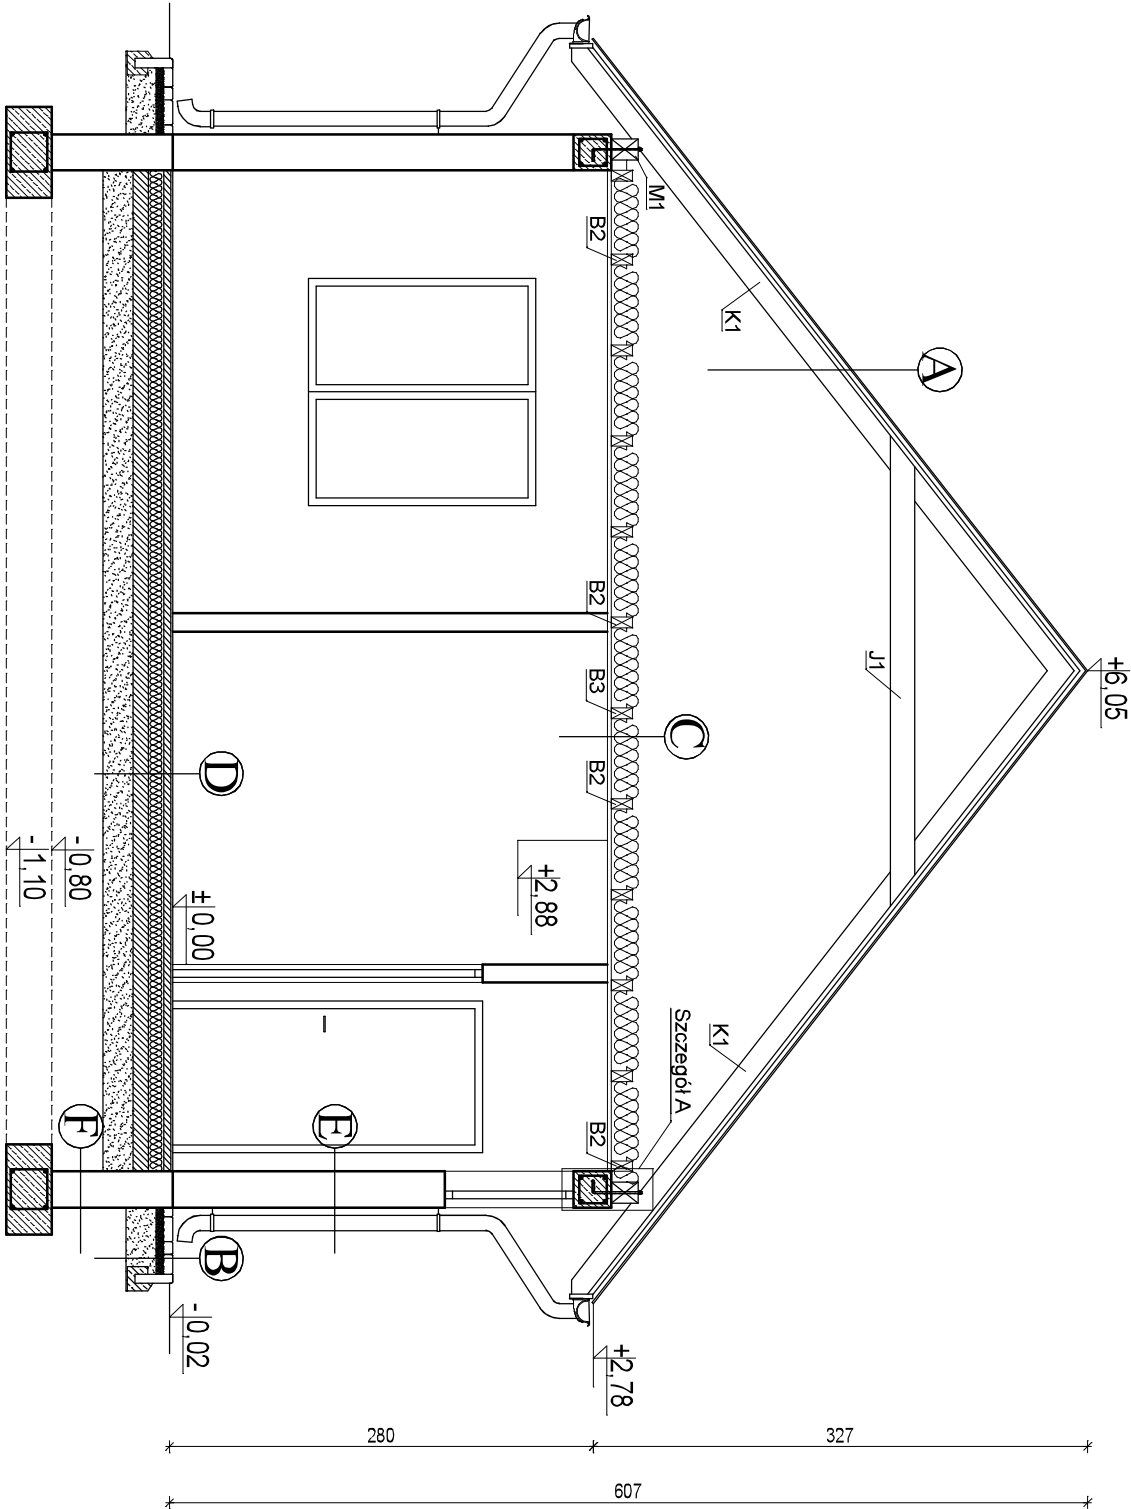
A	blachodachówka w kolorze pokrycia remizy	
	łaty 4,0x5,0cm	
	kontłaty 4,0x5,0cm	
	folia paroprzepuszczalna	
	krokwie 7x14 cm	
deskowanie pełne jednostronnie strugane 2,5cm		
B	kostka betonowa	gr. 6 cm
	podsyпка cem.-piaskowa 1:4	gr. 4 cm
	podbudowa z kruszywa nat.	gr. 15 cm

C	wełna mineralna gr. 18cm	
	belki 7x14cm w rozstawie co 60cm	
	deskowanie pełne gr 2,5cm jednostronnie strugane, malowane	
D	plytka gresowa	
	wylewna cem-piask zbrojona	gr 5cm
	styropian EPS100 0,036W/mK	gr 10cm
	folia budowlana PE	
	chudy beton	gr 10cm
F	piasek	gr 20cm

E	tylnk cementowo - wapienny	gr. 1,5 cm
	mur z blocz. betonu komórkowego	gr. 24 cm
	tylnk cementowo - wapienny	gr. 1,5 cm
F	izolacja bitumiczna	
	mur z bloczków betonowych	gr. 24 cm
	izolacja bitumiczna
