Rodzaj opracowania:	PROJEKT WYKONAWCZY		
Nazwa zamierzenia budowlanego:	"Modernizacja energetyczna budynku OSP w Woli Kuczkowskiej;"		SKALA 1:100
Adres:	Działka nr 362 , Obręb 0017 Wola Kuczkowska, Gmina Secemin, powiat włoszczowski, województwo świętokrzyskie		
Projektował:	mgr inż. Tomasz PIERZAK	UPR. BUD. SWK/0005/P00K/10	Nr rysunku B16
TYTUŁ RYS.	Docieplenie otworu okiennego przekrój poziomy		
Data opracowania:	wrzesień 2025 r.

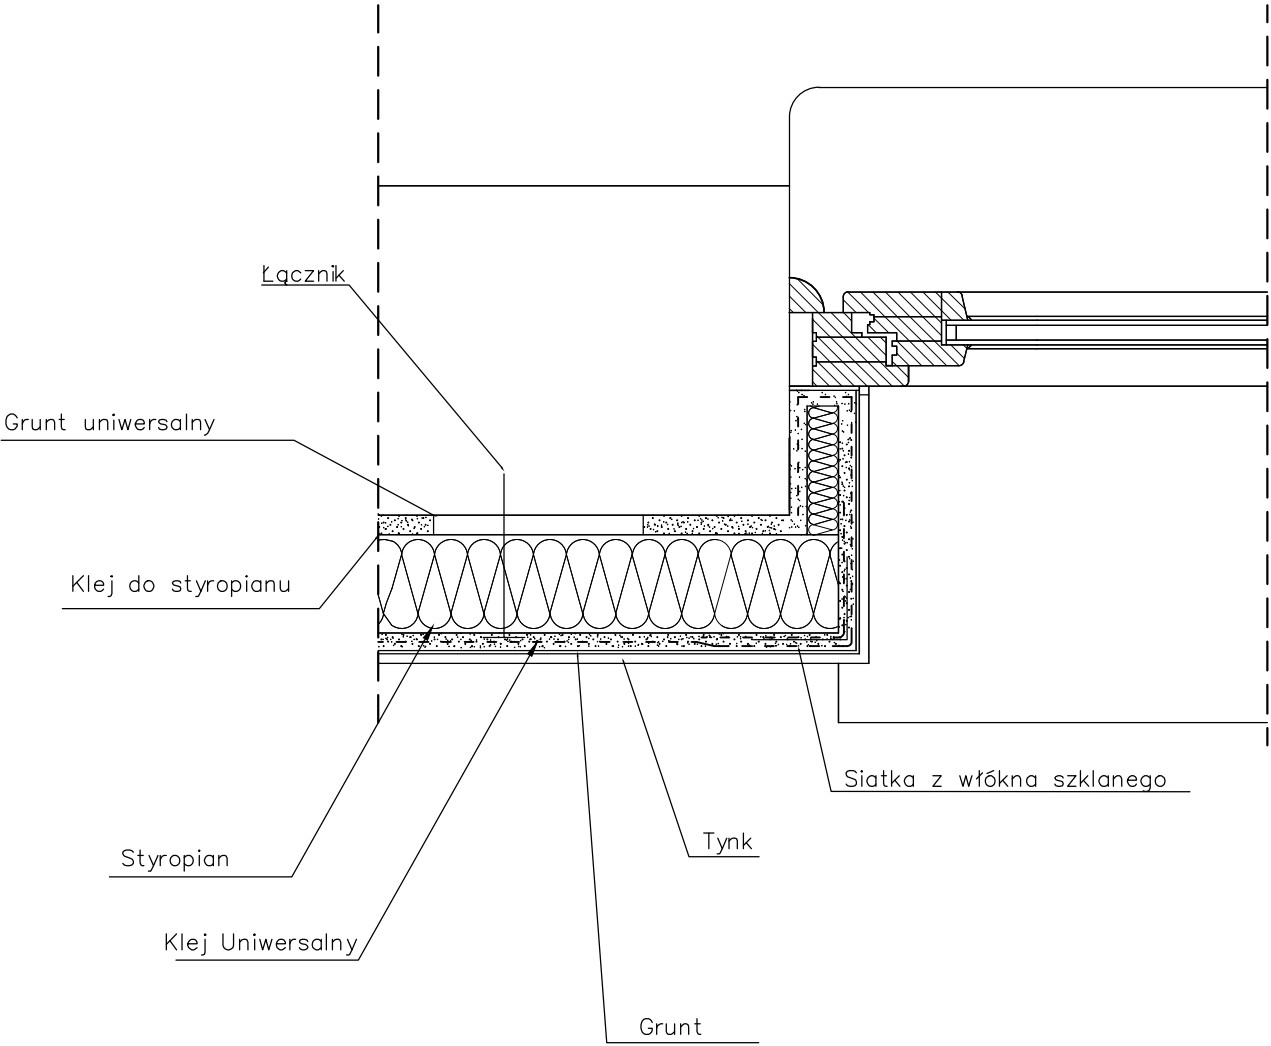
Docieplenie otworu okiennego –
przekrój poziomy

UWAGA:
W przypadku braku możliwości docieplenia
otworu okiennego ze względu na nadmierne
zmniejszenie światła otworu, należy usunąć
istniejące wyprawy tynkarskie, oczyścić
powierzchnię, a następnie ułożyć nowe
ocieplenie otworu okiennego
