Rodzaj opracowania:	PROJEKT WYKONAWCZY		
Nazwa zamierzenia budowlanego:	"Modernizacja energetyczna budynku OSP w Woli Kuczkowskiej;"		SKALA 1:100
Adres:	Działka nr 362 , Obręb 0017 Wola Kuczkowska, Gmina Secemin, powiat włoszczowski, województwo świętokrzyskie		
Projektował:	mgr inż. Tomasz PIERZAK	UPR. BUD. SWK/0005/P00K/10	Nr rysunku B17
TYTUŁ RYS.	Docieplenie otworu okiennego przekrój pionowy		
Data opracowania:	wrzesień 2025 r.

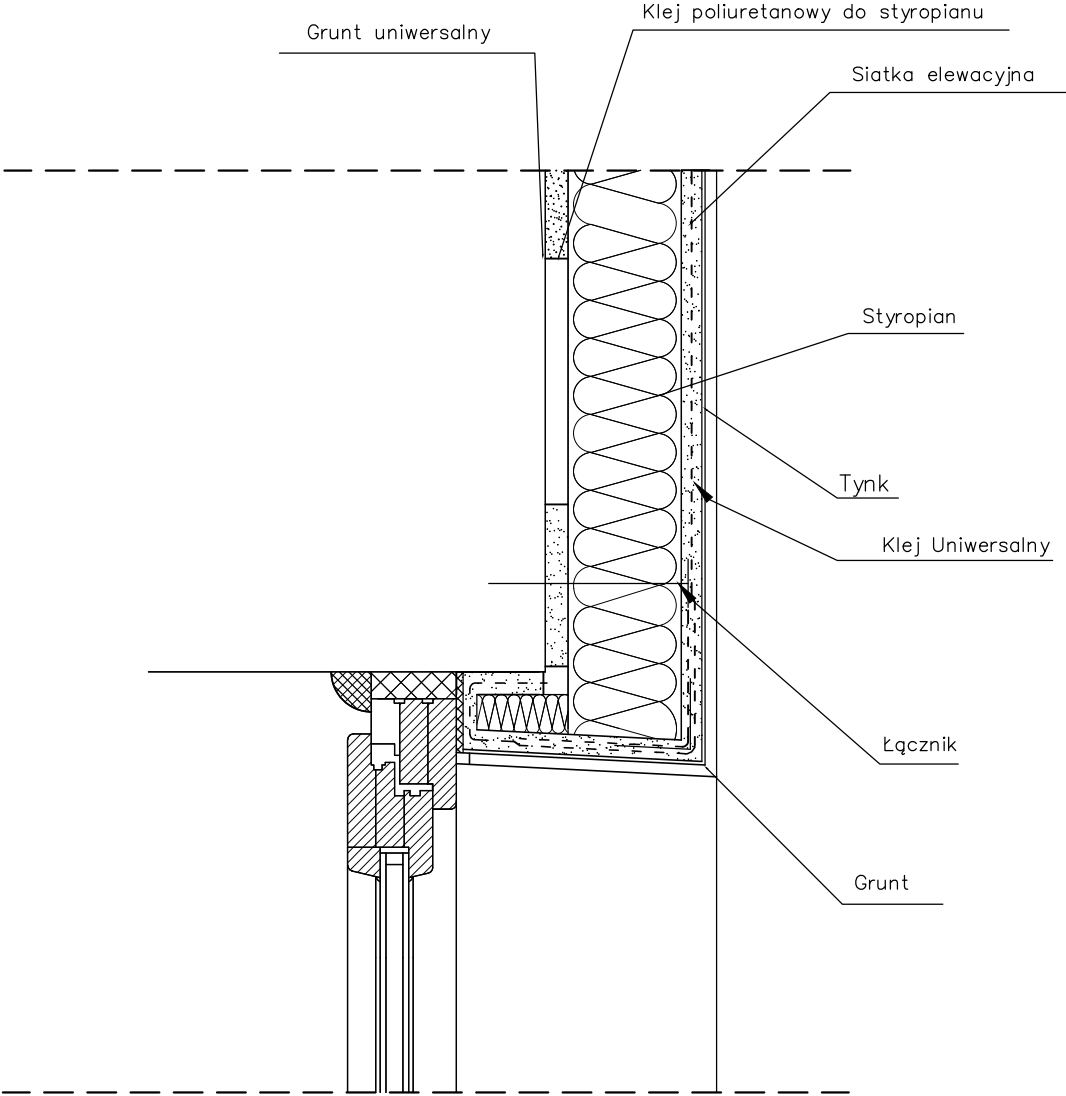
Docieplenie nadproża – przekrój pionowy

UWAGA:  
W przypadku braku możliwości docieplenia otworu okiennego ze względu na nadmierne zmniejszenie światła otworu, należy usunąć istniejące wyprawy tynkarskie, oczyścić powierzchnię, a następnie ułożyć nowe ocieplenie otworu okiennego
