Docieplenie otworu okiennego – przekrój poziomy

Rodzaj opracowania:	PROJEKT WYKONAWCZY		
Nazwa zamierzenia budowlanego:	"Modernizacja energetyczna budynku po byłym przedszkolu w Seceminie"		SKALA 1:100
Adres:	Działka nr 471 , Obręb 0013 Secemin, Gmina Secemin, powiat włoszczowski, województwo świętokrzyskie		
Projektował:	mgr inż. Tomasz PIERZAK	UPR. BUD. SWK/0005/P00K/10	Nr rysunku B16
TYTUŁ RYS.	Docieplenie otworu okiennego przekrój poziomy		
Data opracowania:	wrzesień 2025 r.

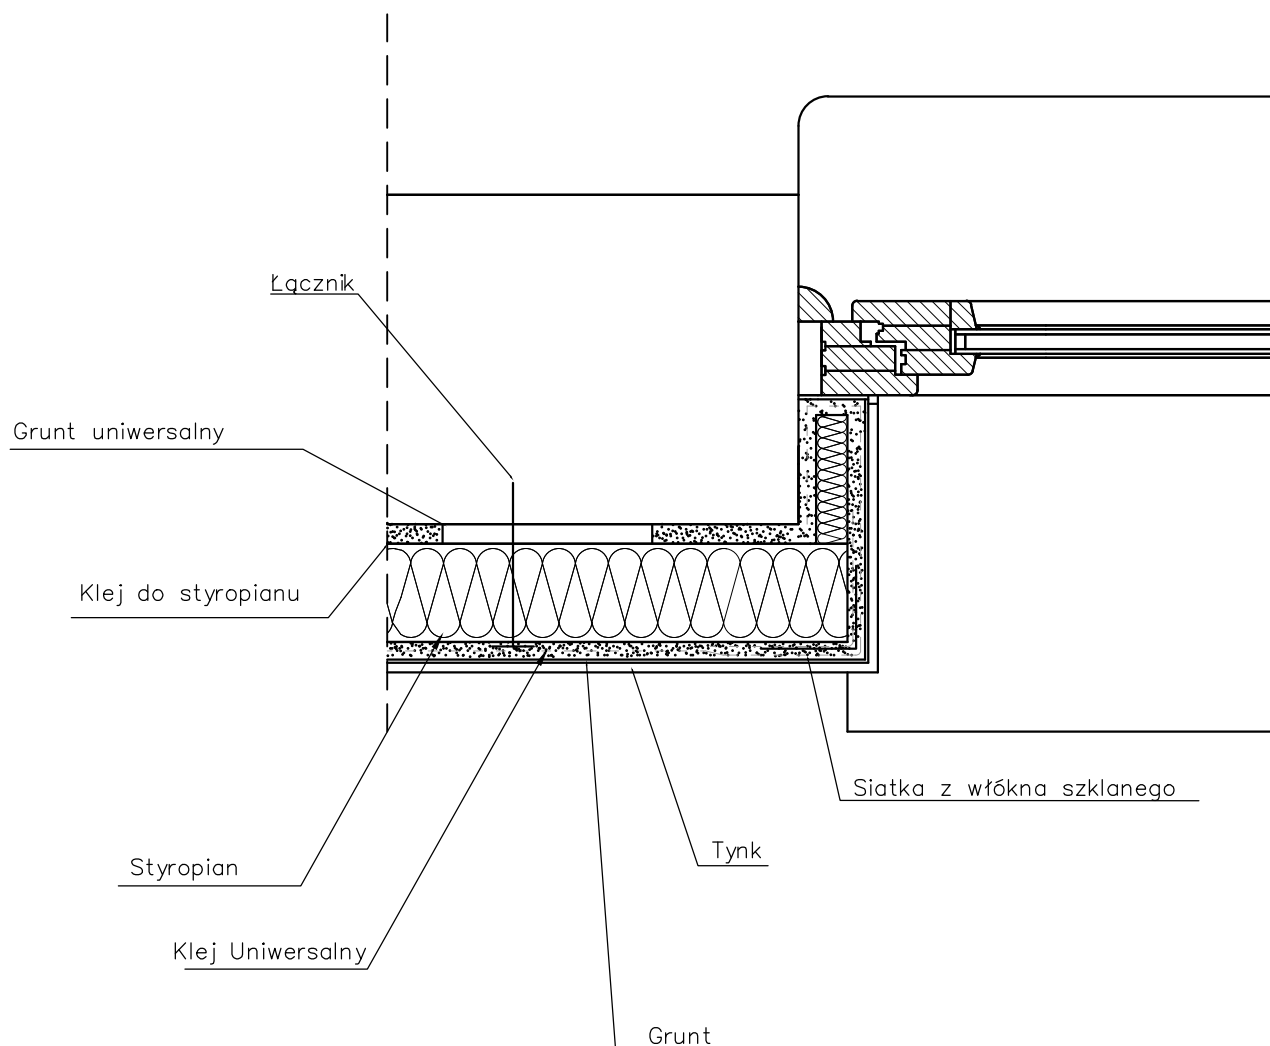
W przypadku braku możliwości docieplenia otworu okiennego ze względu na nadmierne zmniejszenie światła otworu, należy usunąć istniejące wyprawy tynkarskie, oczyścić powierzchnię, a następnie ułożyć nowe ocieplenie otworu okiennego
