Przedmiotem niniejszego opracowania jest Projekt konserwatorski w ramach zadania *opracowania dokumentacji projektowej – kompleksowej rewitalizacji Zespołu Pałacowo-Parkowego w Wojniczu*. Program Prac Konserwatorskich opracowany został na podstawie opinii konserwatorskiej z dnia 14.12.2020 r. oraz zaleceń konserwatorskich z dnia 20.05.2021 r. wydanych przez Wojewódzki Urząd Ochrony Zabytków w Krakowie Delegatura Tarnów.

**Nazwa obiektu:** Zespół obiektów w założeniu Pałacowo - Parkowy w Wojniczu, w skład którego wchodzi: Pałac Dąbskich, budynek kordegardy z ogrodzeniem, willa oraz park.

PROGRAM PRAC KONSERWATORSKICH I RESTAURATORSKICH ZESPOŁU PAŁACOWO-PARKOWEGO W WOJNICZU

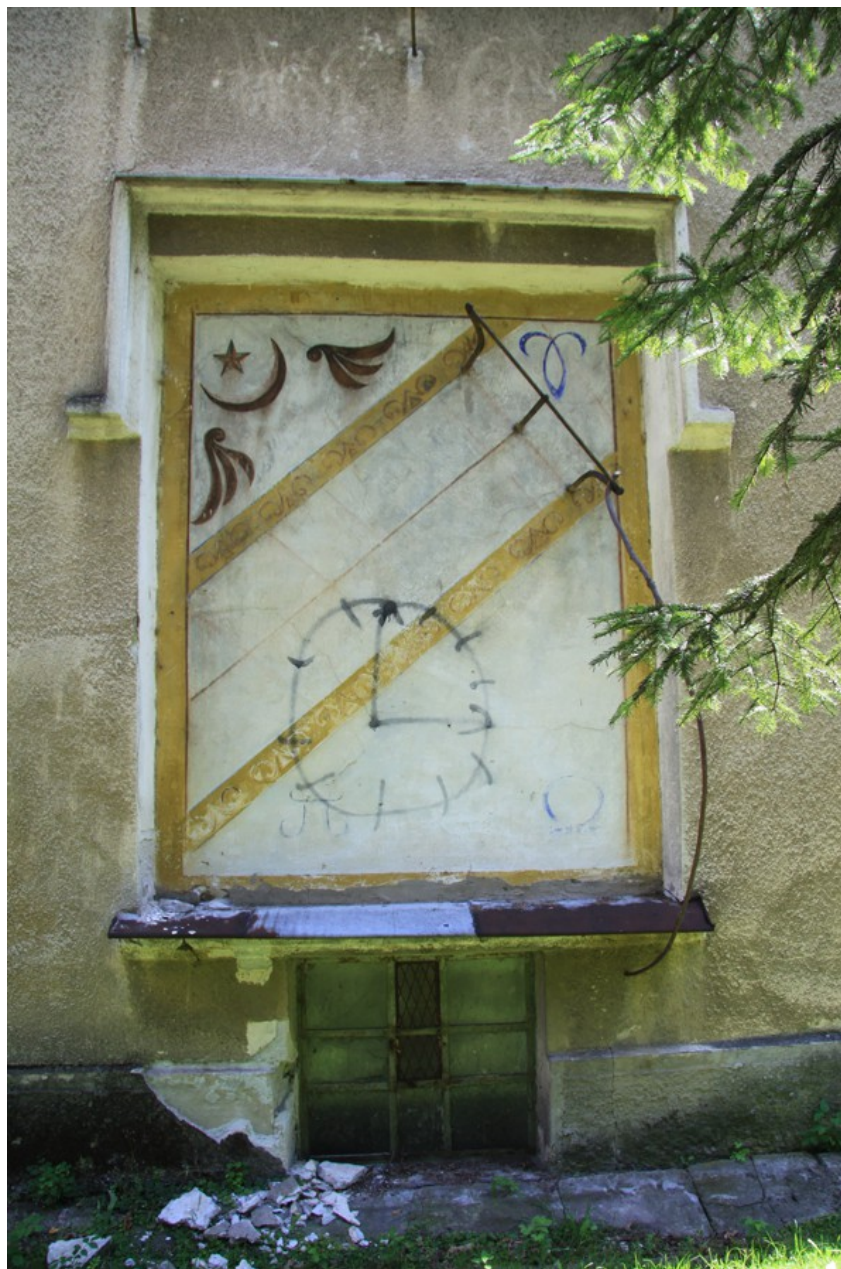
**Fot. nr. 1. Zespół Pałacowo-Parkowy w Wojniczu. Badania konserwatorskie - odkrywki stratygraficzne. Elewacja frontowa pałacu.**

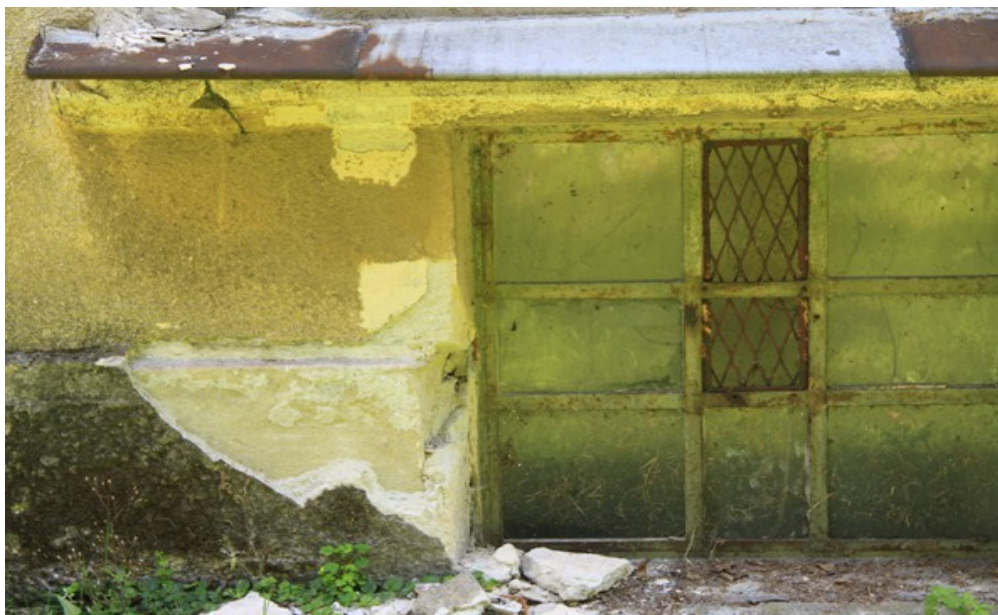
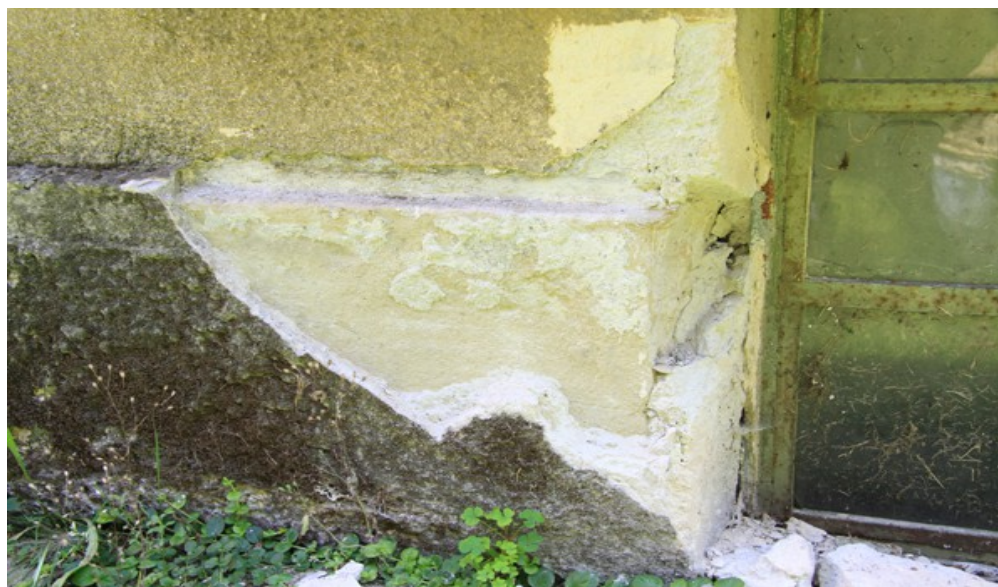
**Fot. nr. 2 i 3. Zespół Pałacowo-Parkowy w Wojniczu. Badania konserwatorskie - odkrywki stratygraficzne. Elewacja frontowa pałacu.**

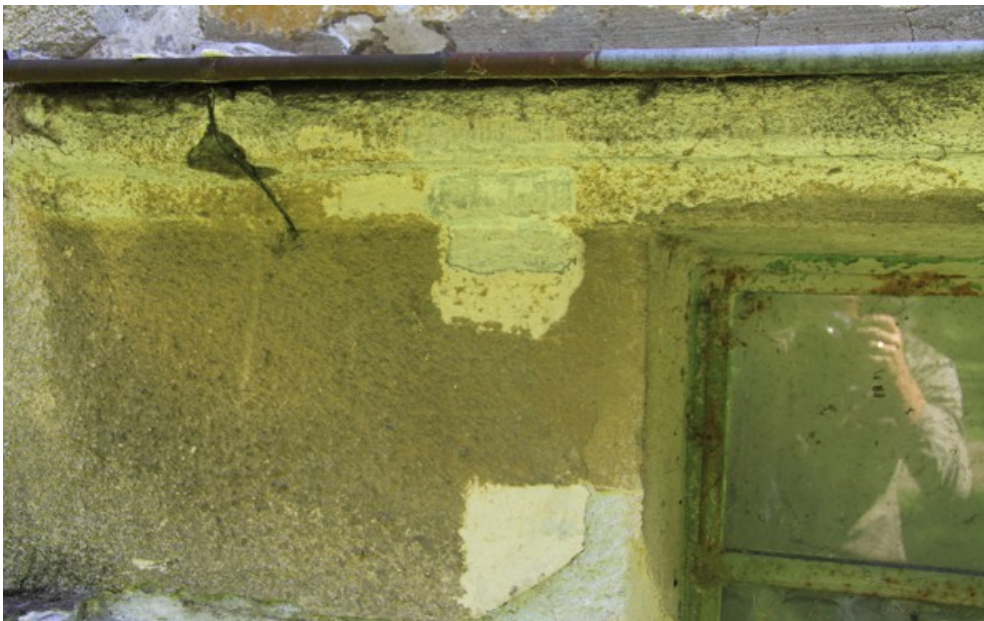
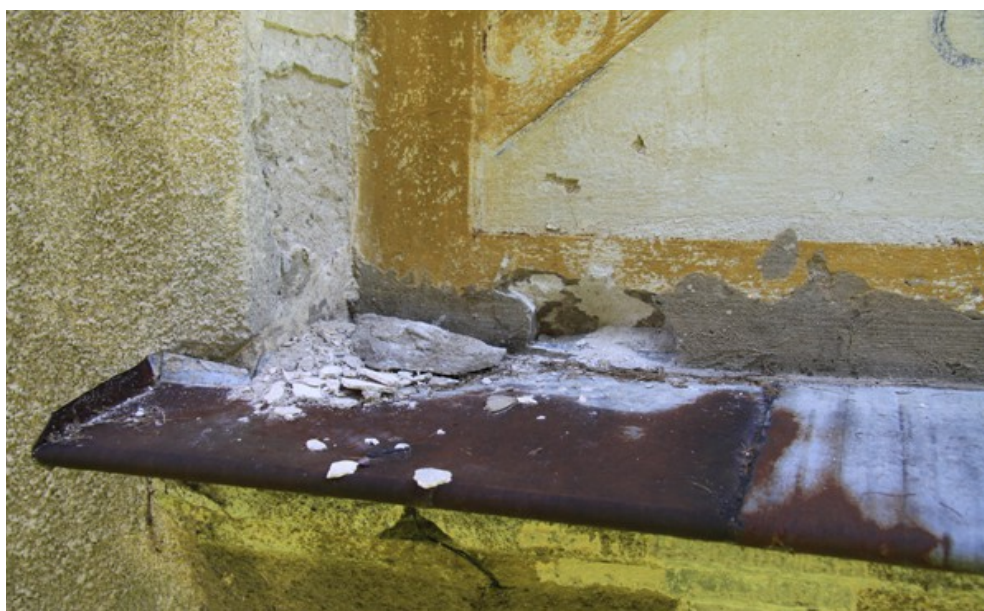
**Fot. nr. 3 i 4. Zespół Pałacowo-Parkowy w Wojniczu.** Badania konserwatorskie - odkrywki stratygraficzne. Elewacja frontowa pałacu.

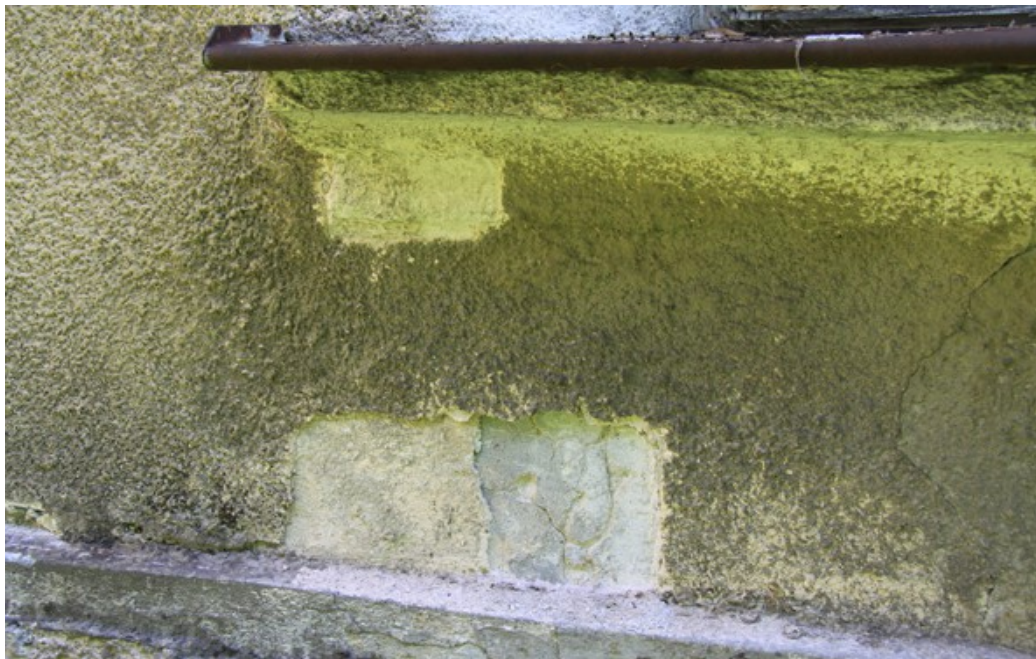
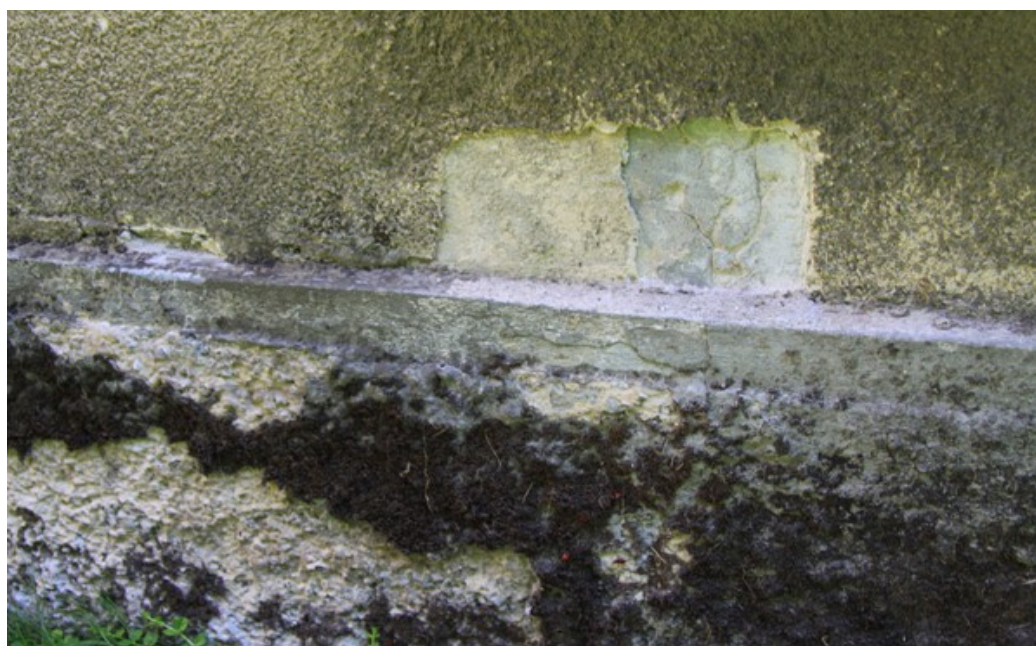
**Fot. nr. 5 i 6. Zespół Pałacowo-Parkowy w Wojniczu. Badania konserwatorskie - odkrywki stratygraficzne. Elewacja frontowa pałacu.**

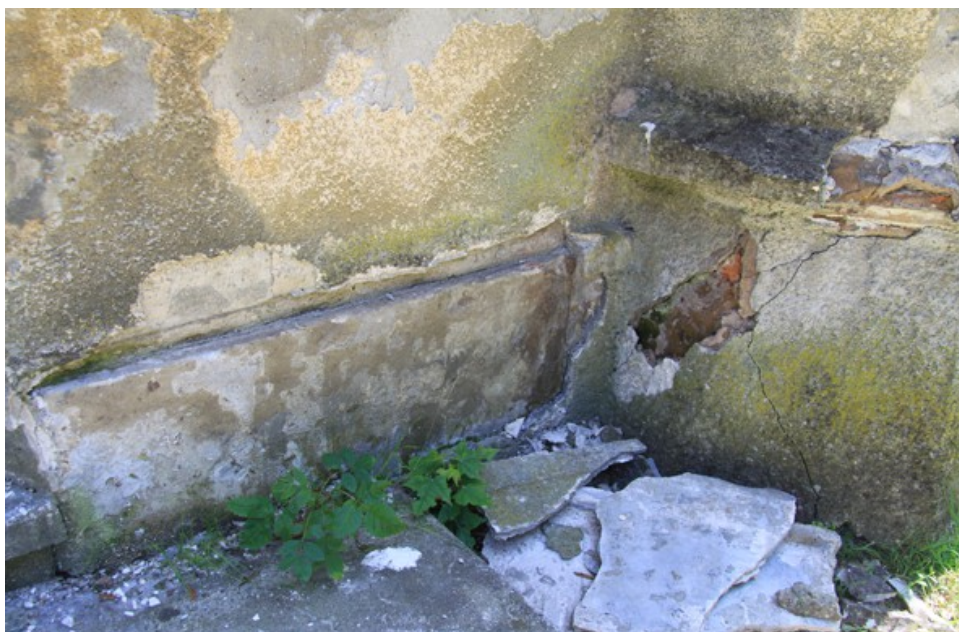
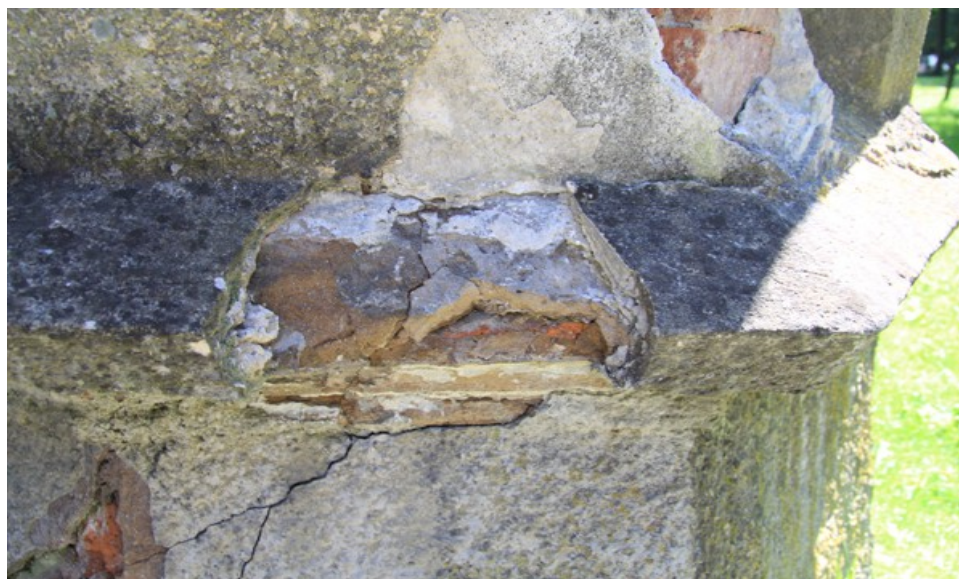
**Fot. nr. 7 i 8. Zespół Pałacowo-Parkowy w Wojniczu.** Badania konserwatorskie - odkrywki stratygraficzne. Elewacja frontowa pałacu.

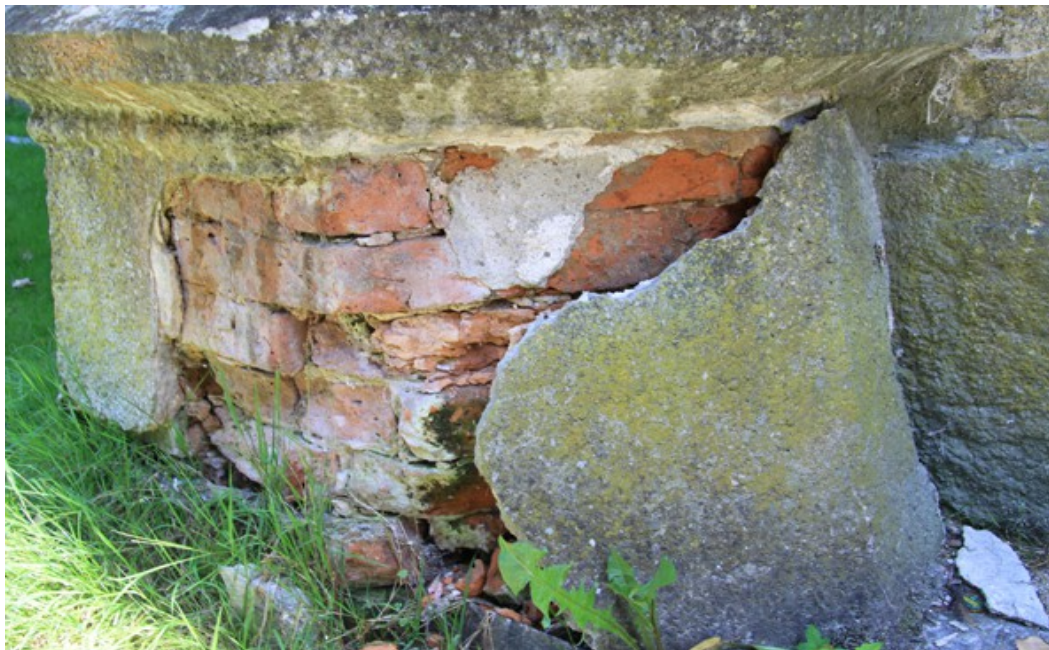
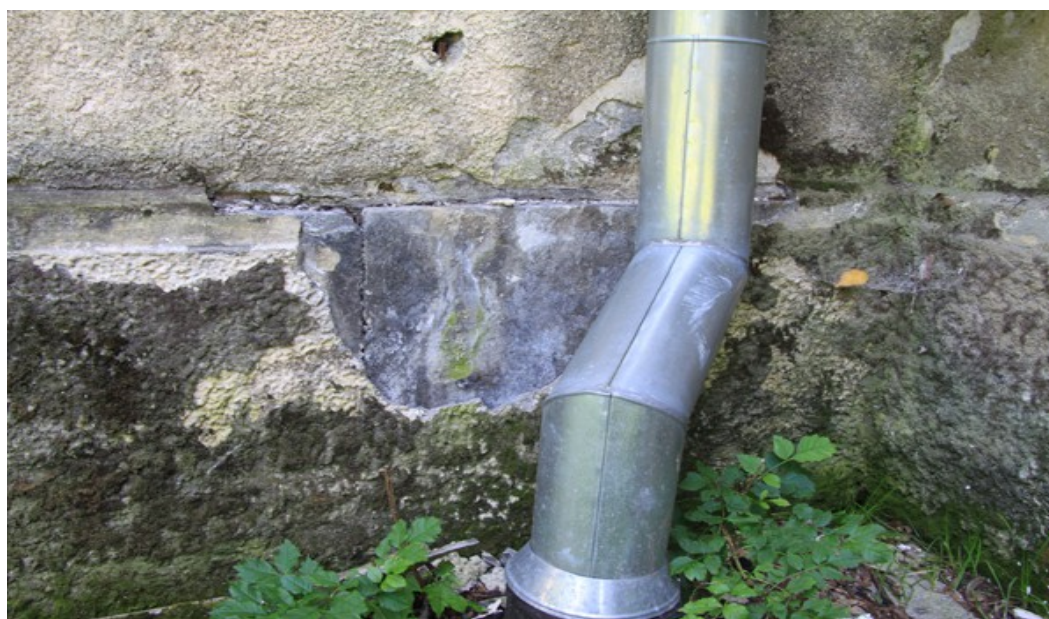
**Fot. nr. 9 i 10. Zespół Pałacowo-Parkowy w Wojniczu. Badania konserwatorskie - odkrywki stratygraficzne. Elewacja frontowa pałacu.**

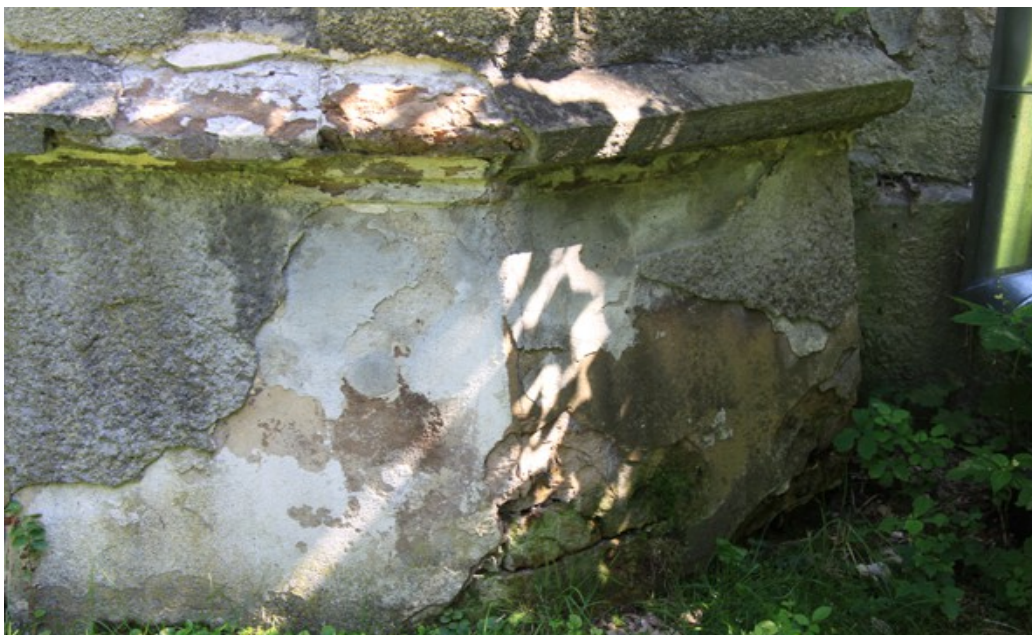
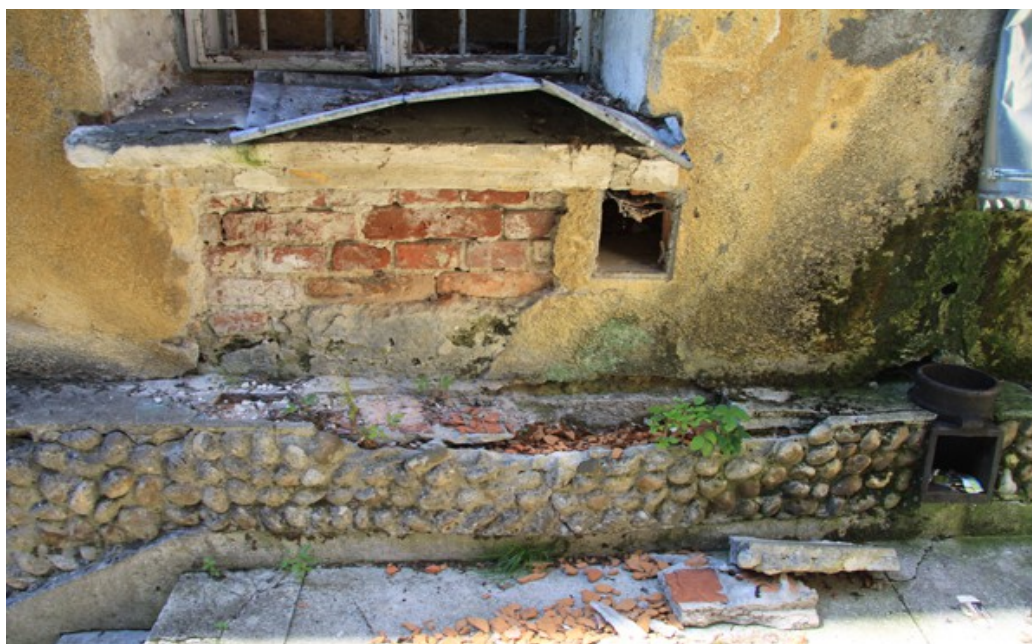
**Fot. nr. 11 i 12. Zespół Pałacowo-Parkowy w Wojniczu. Badania konserwatorskie - odkrywki stratygraficzne. Elewacja wschodnia pałacu.**

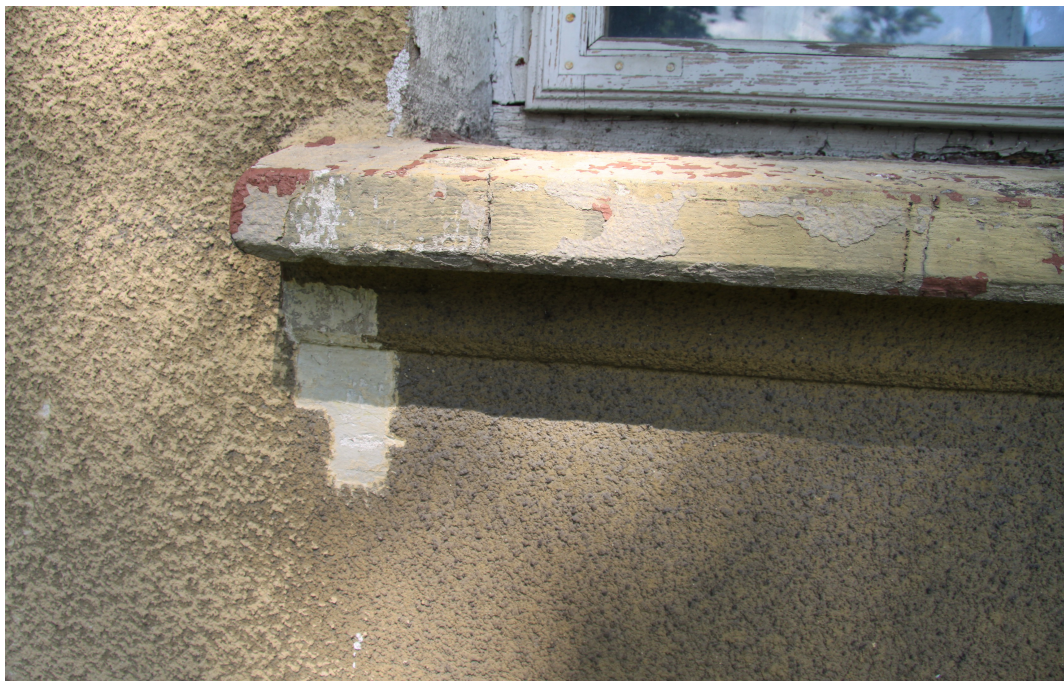
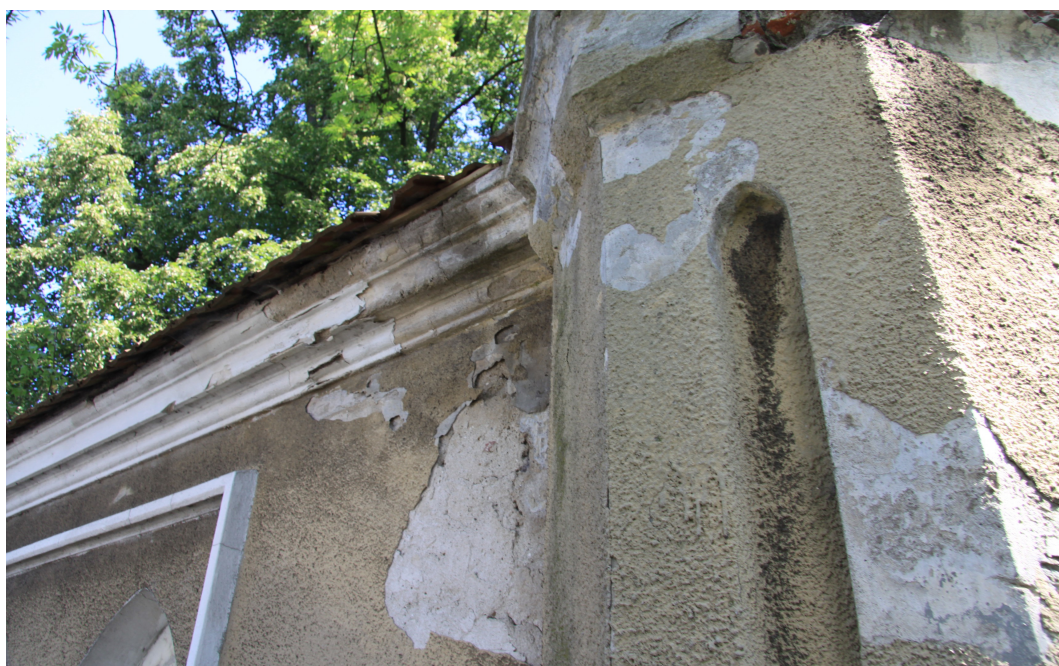
**Fot. nr. 13 i 14. Zespół Pałacowo-Parkowy w Wojniczu. Badania konserwatorskie - odkrywki stratygraficzne. Elewacja kordegardy.**

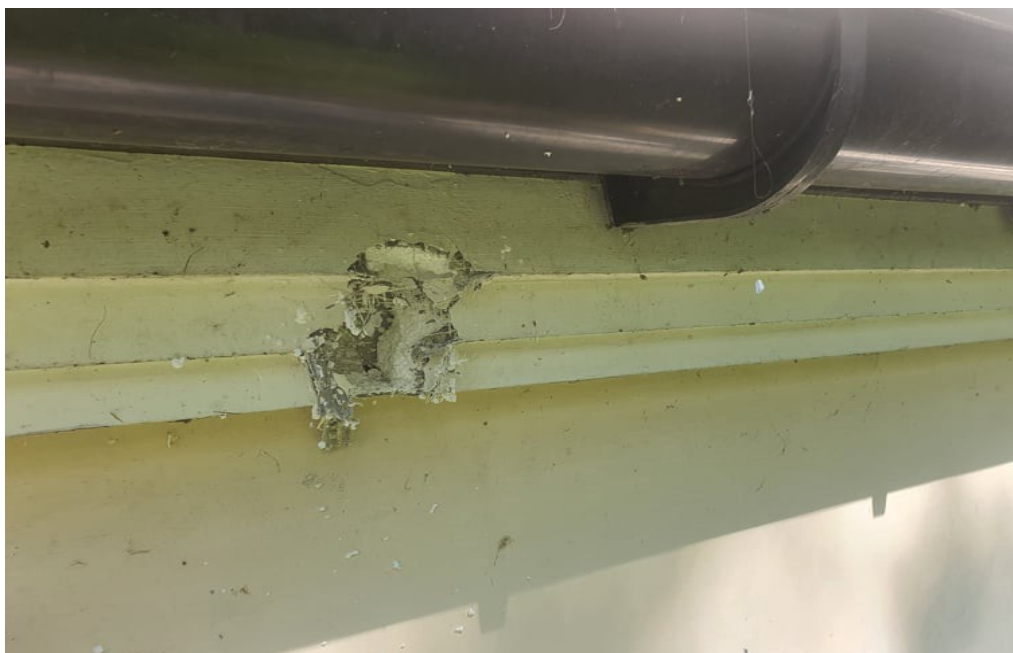
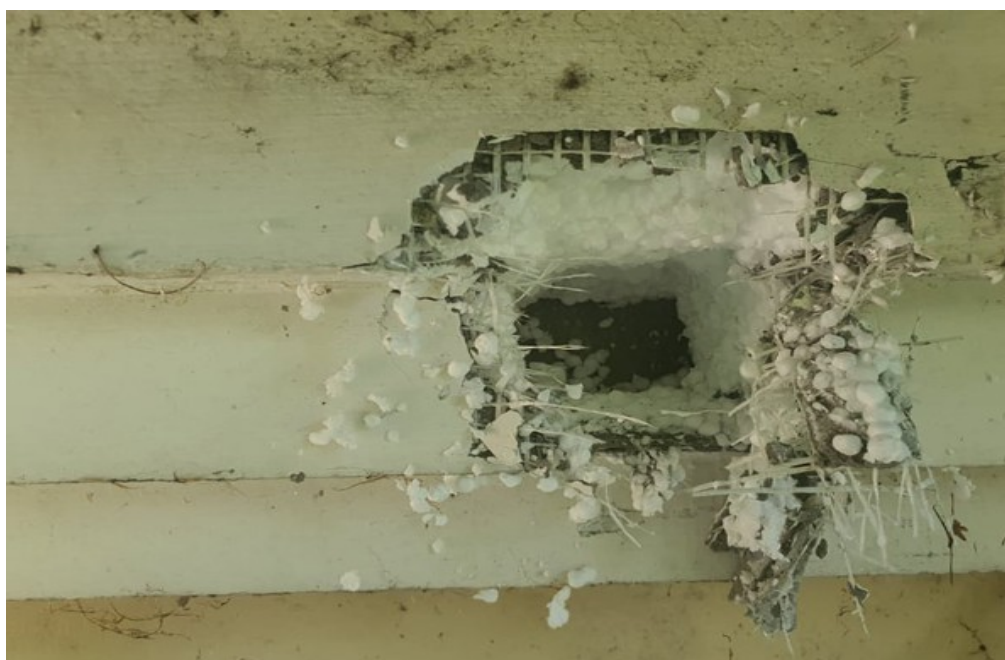
**Fot. nr. 15 i 16. Zespół Pałacowo-Parkowy w Wojniczu. Badania konserwatorskie - odkrywki stratygraficzne. Elewacja willi.**

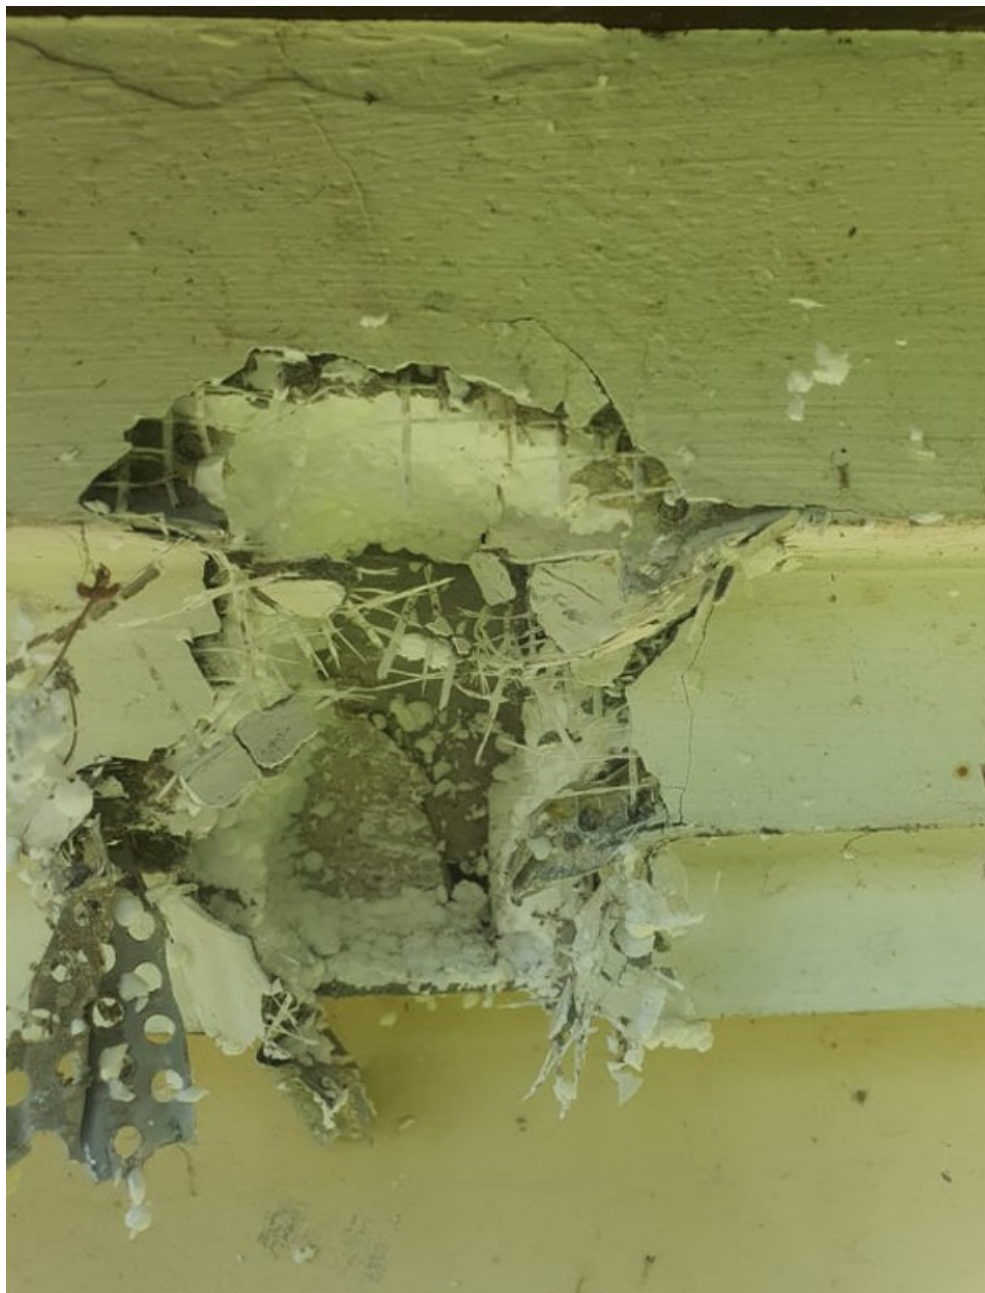
**Fot. nr. 17. Zespół Pałacowo-Parkowy w Wojniczu.** Badania konserwatorskie - odkrywki stratygraficzne. Elewacja willi.

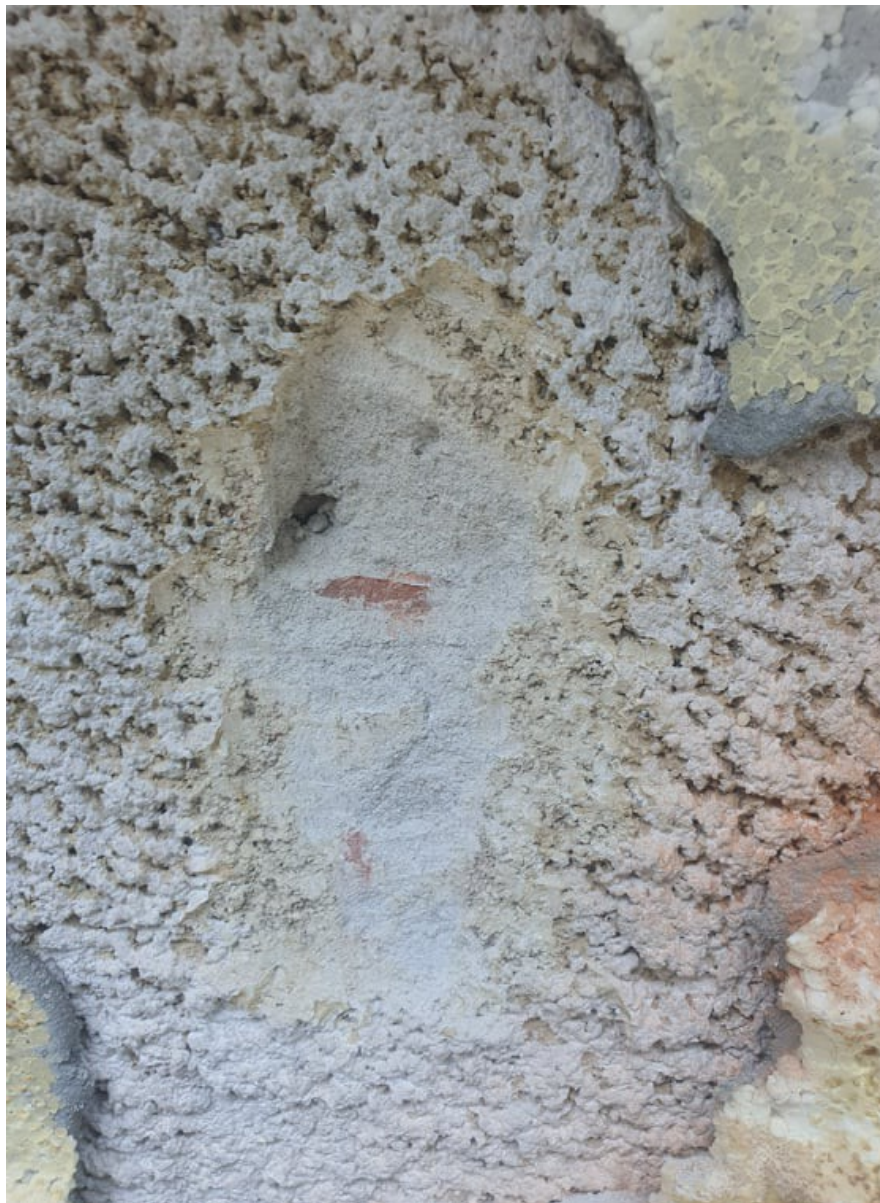
**Fot. nr. 18. Zespół Pałacowo-Parkowy w Wojniczu.** Badania konserwatorskie - odkrywki stratygraficzne. Elewacja willi.

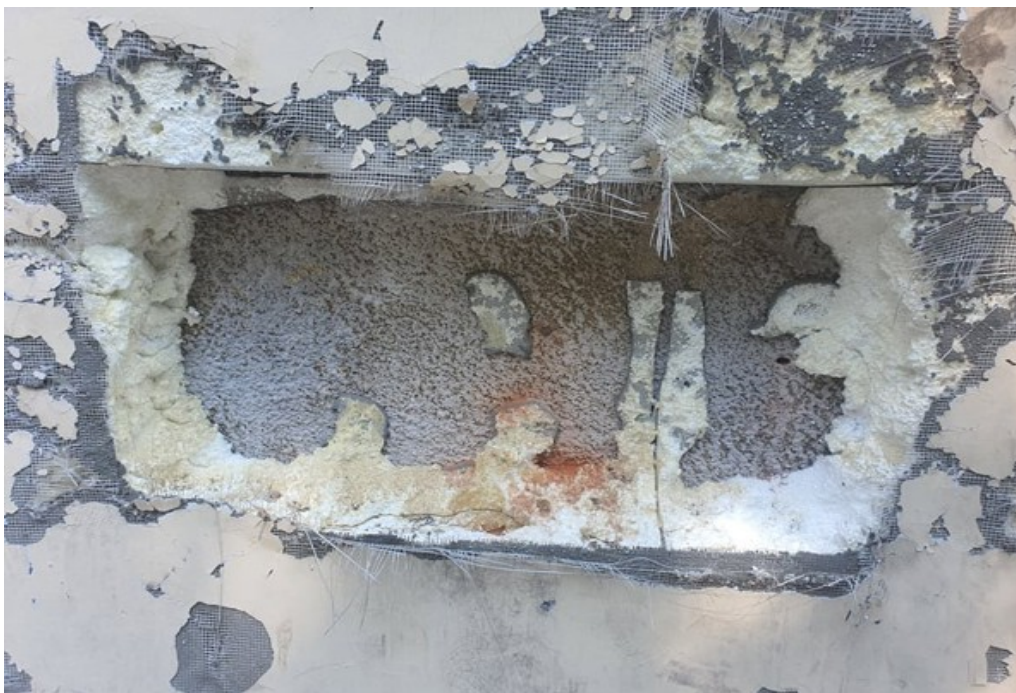
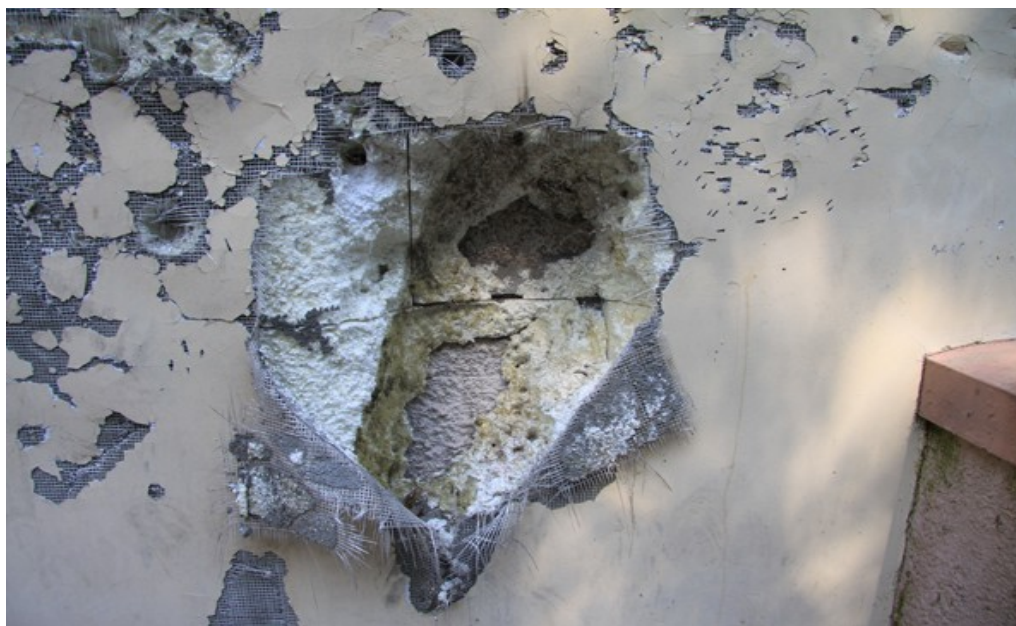
**Fot. nr. 19 i 20. Zespół Pałacowo-Parkowy w Wojniczu. Badania konserwatorskie - odkrywki stratygraficzne. Elewacja willi.**

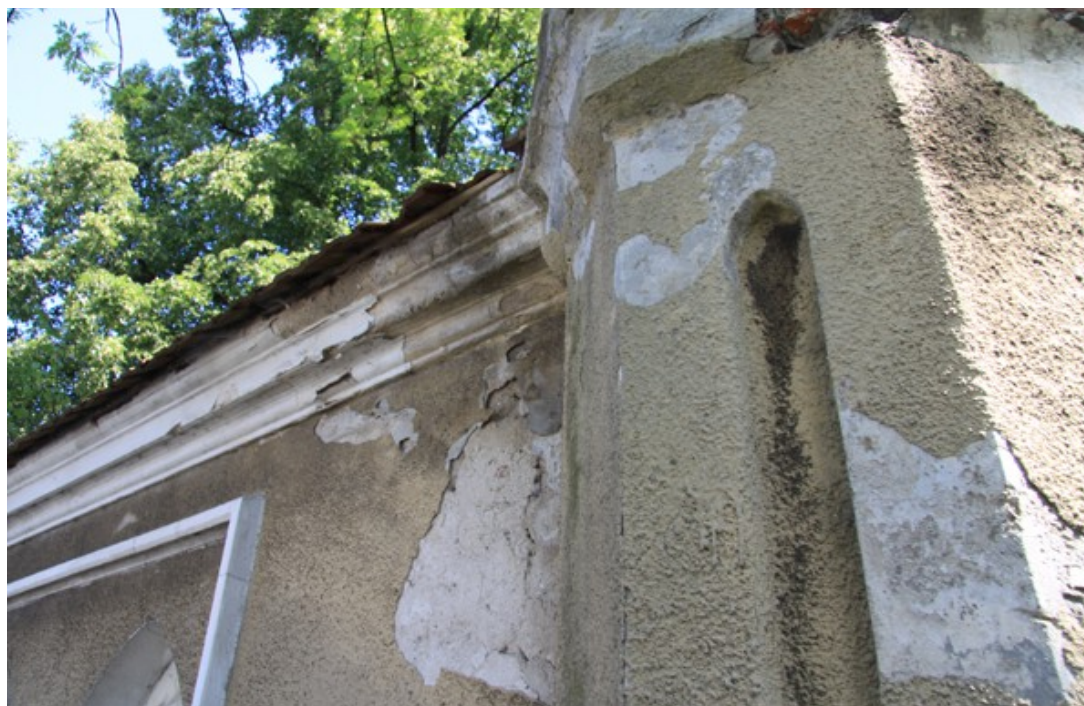
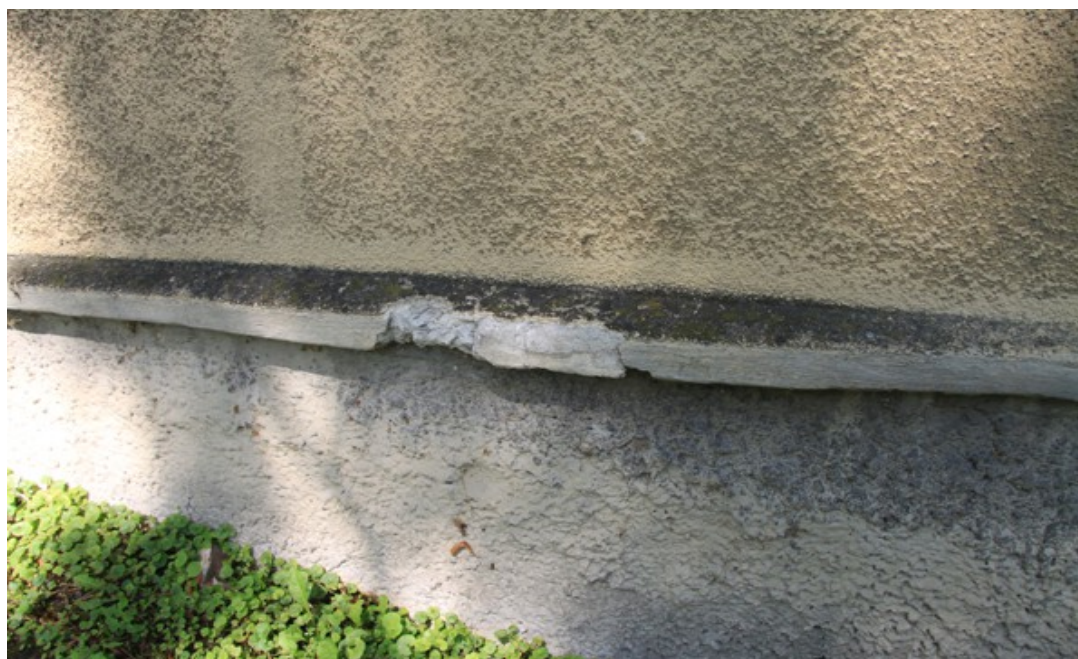
**Fot. nr. 60 i 61 . Założenie pałacowo-parkowe w Wojniczu. Kordegarda stan przed konserwacją.**

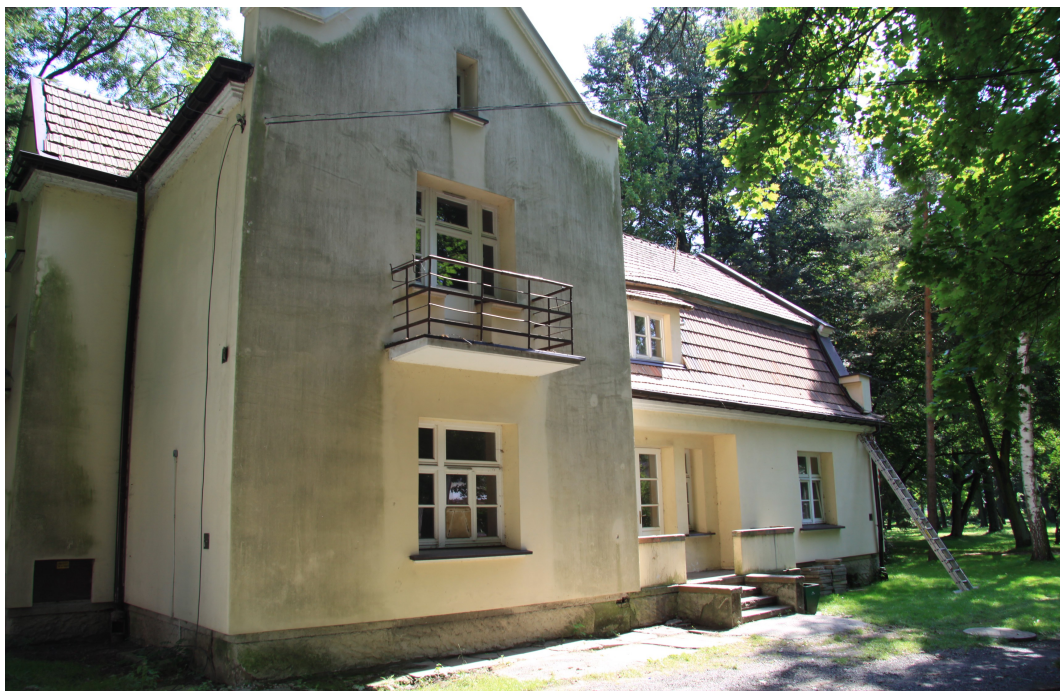
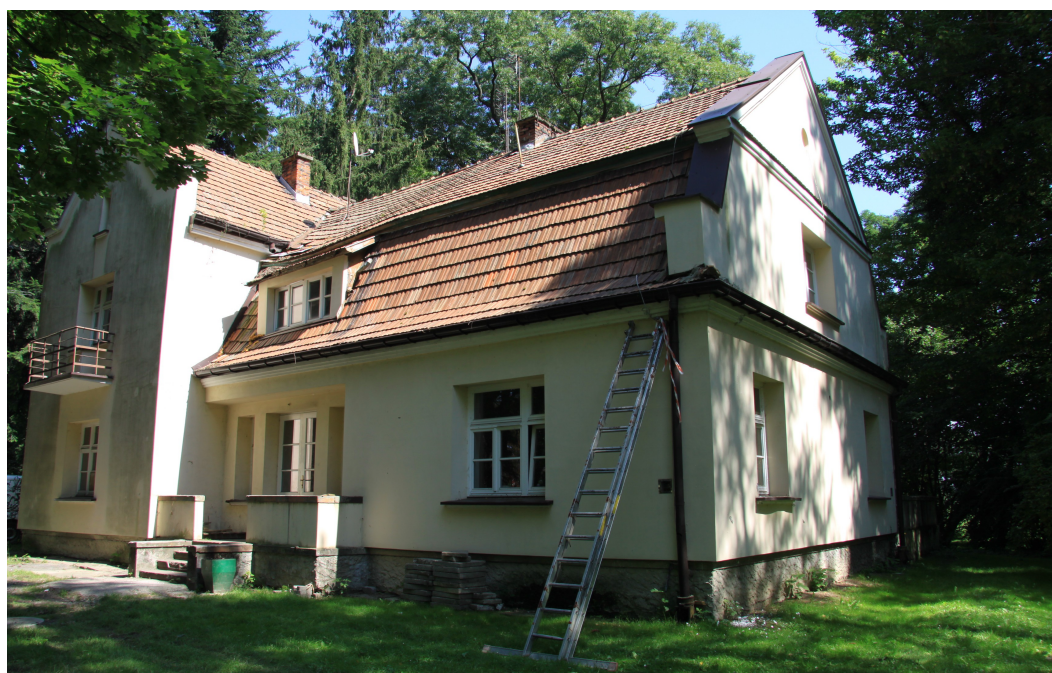
**Fot. nr. 62 i 63 . Założenie pałacowo-parkowe w Wojniczu. Kordegarda stan przed konserwacją.**

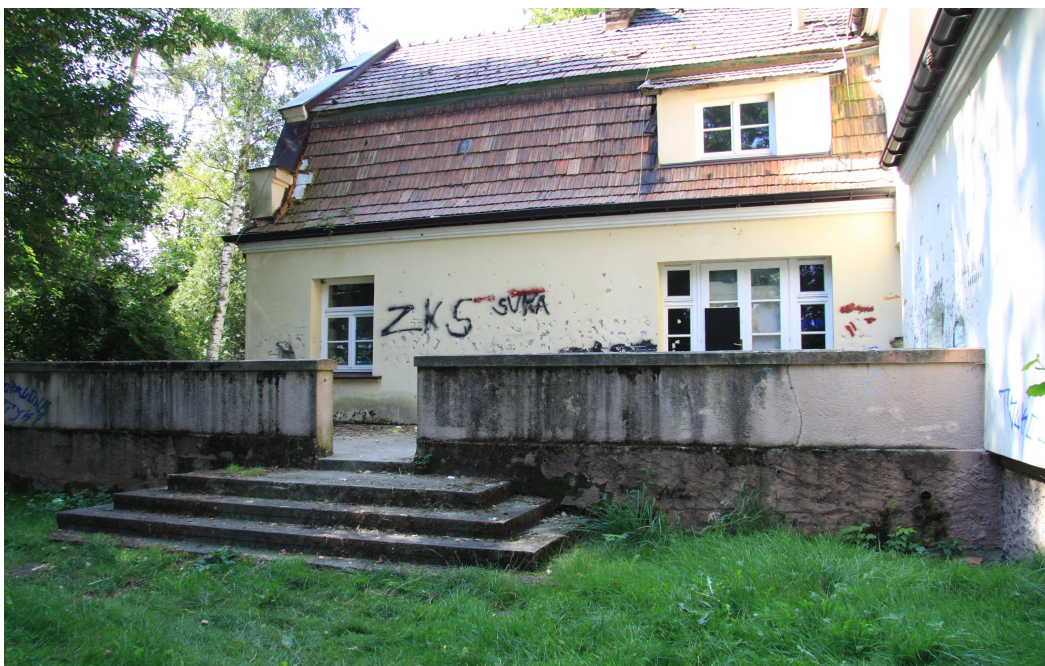
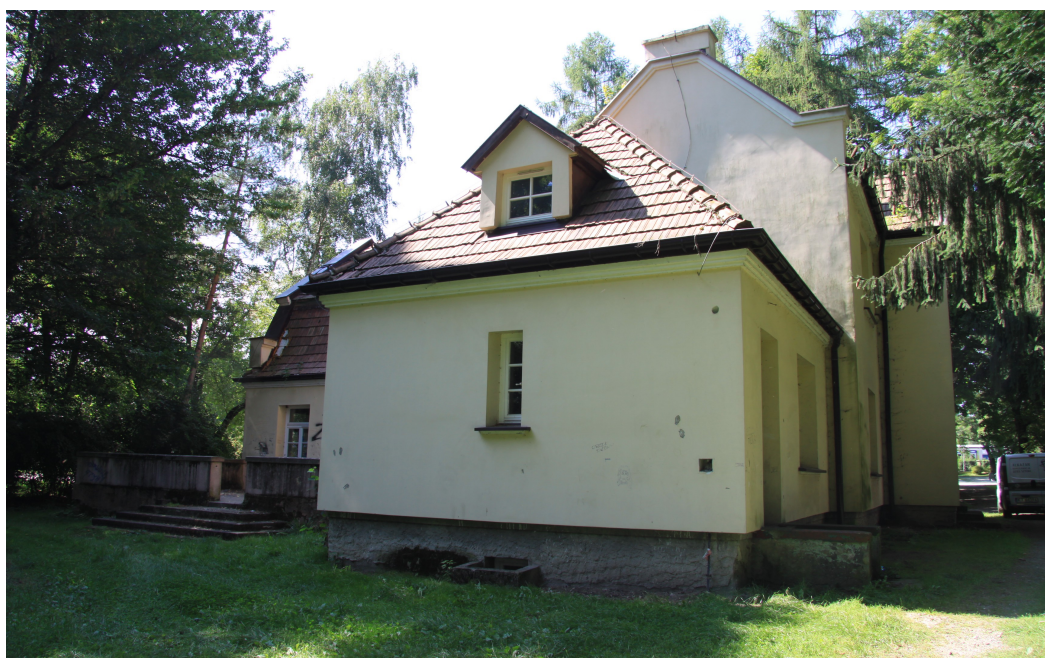
**Fot. nr. 64 i 65 . Założenie pałacowo-parkowe w Wojniczu. Kordegarda stan przed konserwacją.**

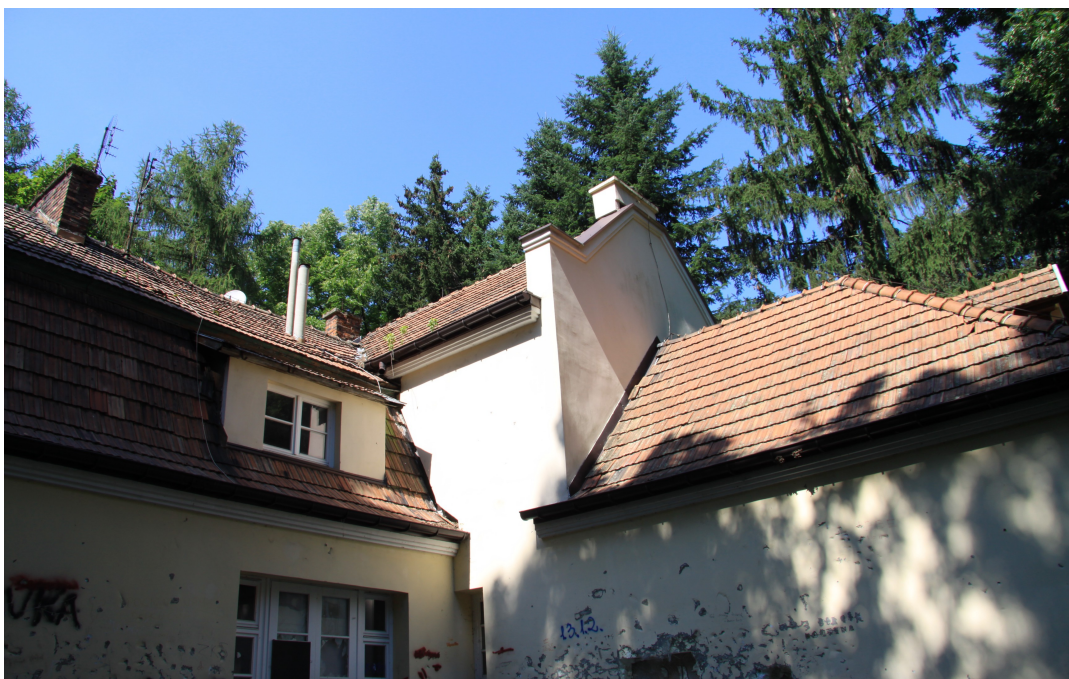
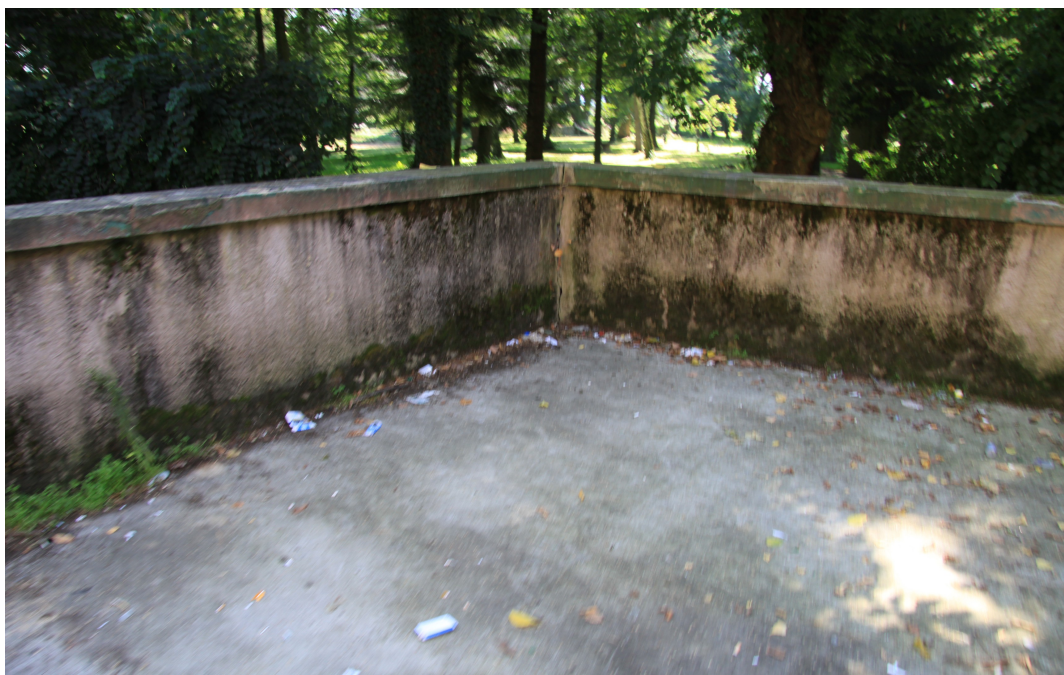
**Fot. nr. 66 i 67 . Założenie pałacowo-parkowe w Wojniczu. Kordegarda stan przed konserwacją.**

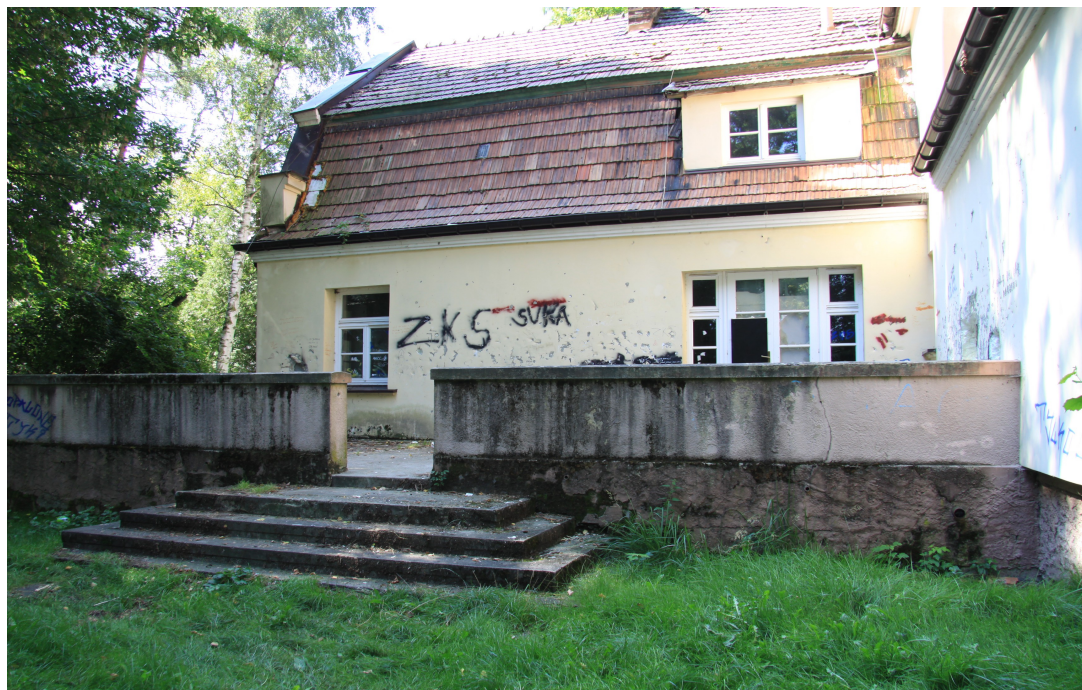
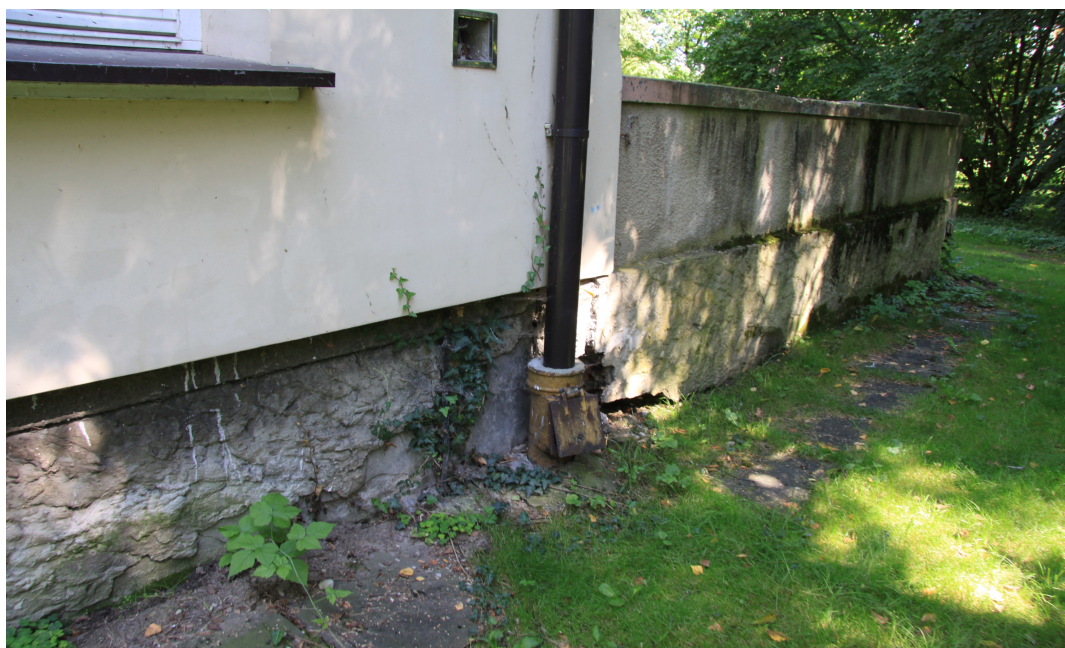
Fot. nr. 68 i 69 . Założenie pałacowo-parkowe w Wojniczu. Kordegarda stan przed konserwacją.
