Przedmiotem niniejszego opracowania jest Projekt konserwatorski w ramach zadania *opracowania dokumentacji projektowej – kompleksowej rewitalizacji Zespołu Pałacowo-Parkowego w Wojniczu*. Program Prac Konserwatorskich opracowany został na podstawie opinii konserwatorskiej z dnia 14.12.2020 r. oraz zaleceń konserwatorskich z dnia 20.05.2021 r. wydanych przez Wojewódzki Urząd Ochrony Zabytków w Krakowie Delegatura Tarnów.

**Nazwa obiektu:** Zespół obiektów w założeniu Pałacowo - Parkowy w Wojniczu, w skład którego wchodzi: Pałac Dąbskich, budynek kordegardy z ogrodzeniem, willa oraz park.

PROGRAM PRAC KONSERWATORSKICH I RESTAURATORSKICH ZESPOŁU PAŁACOWO-PARKOWEGO W WOJNICZU

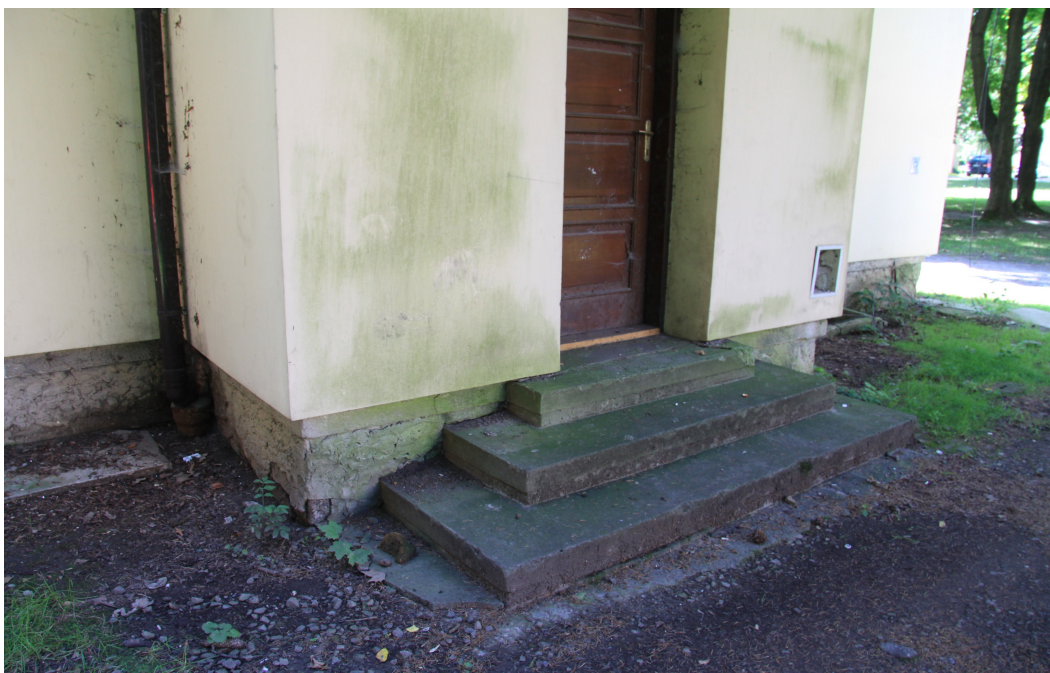
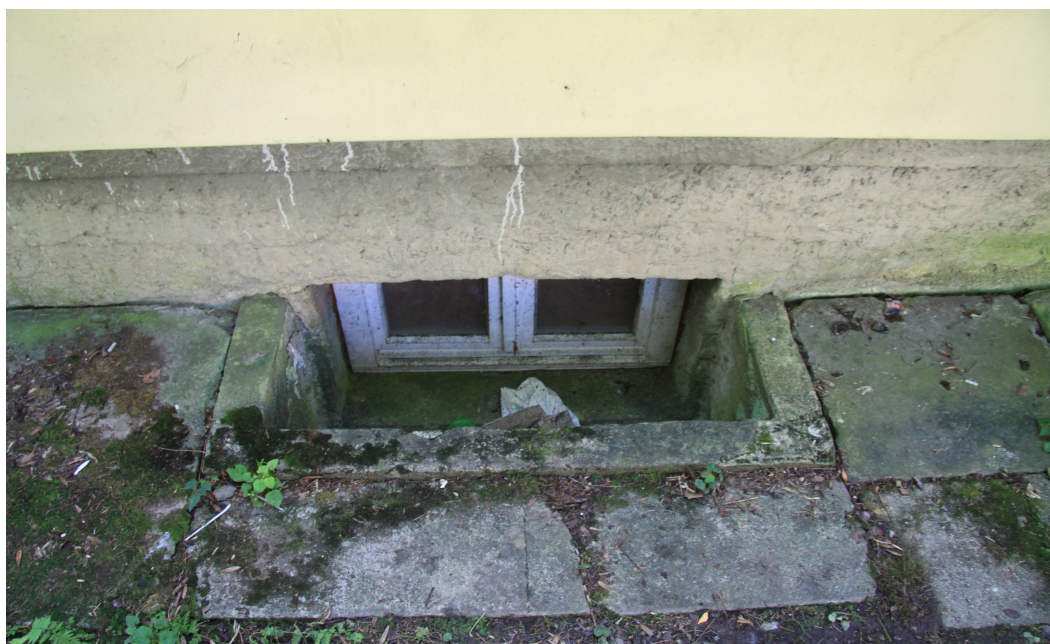
**Fot. nr. 70 i 71 . Założenie pałacowo-parkowe w Wojniczu. Kordegarda stan przed konserwacją.**

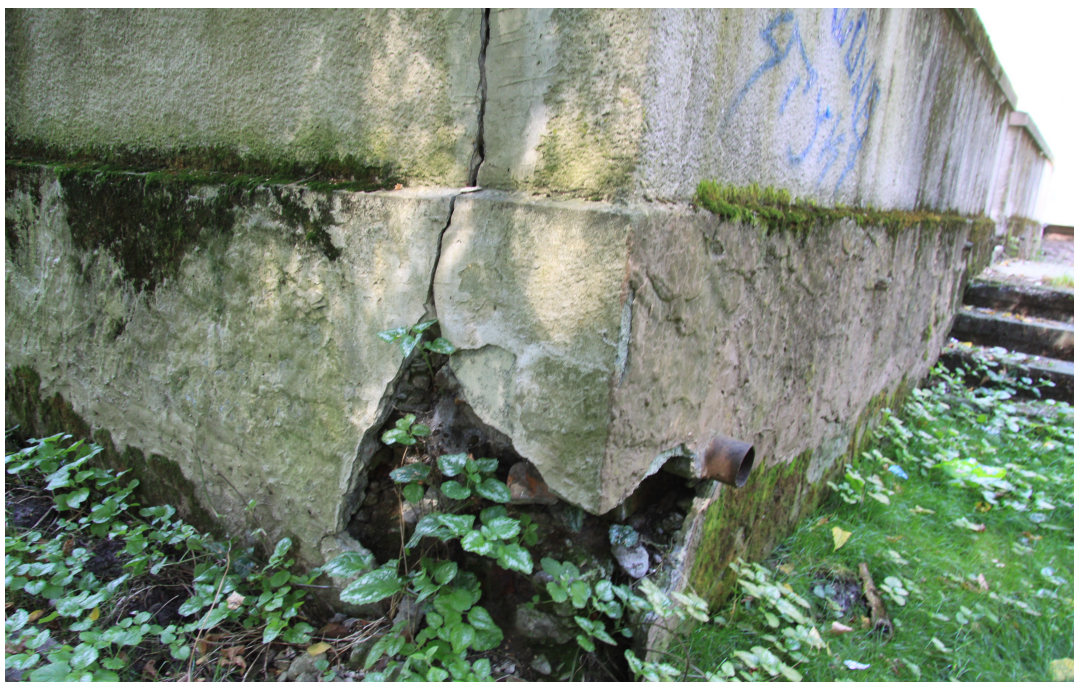
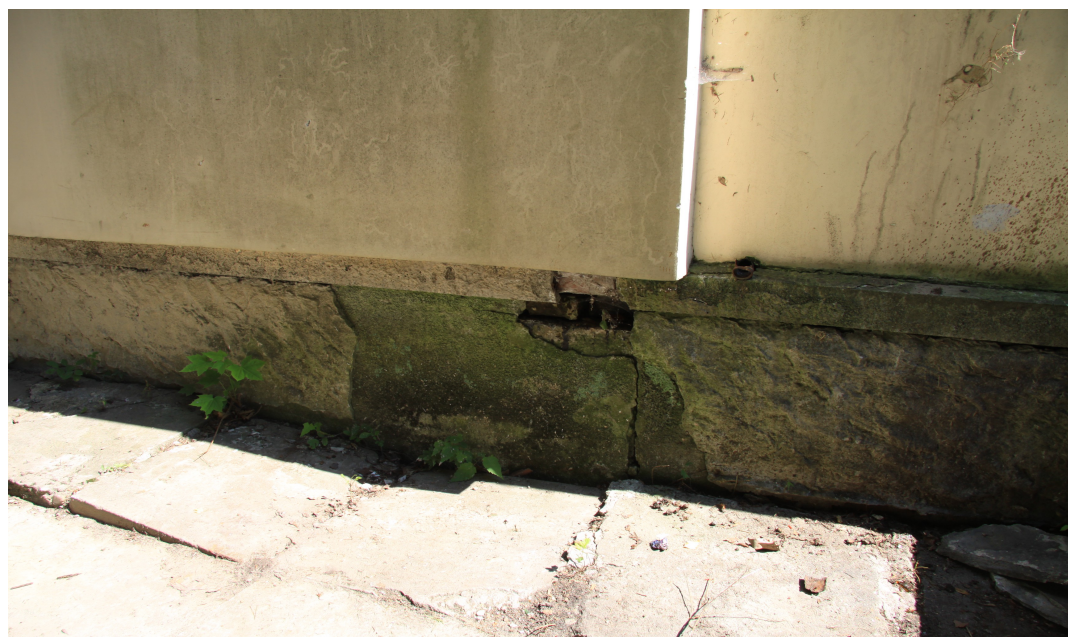
**Fot. nr. 72 i 73 . Założenie pałacowo-parkowe w Wojniczu. Kordegarda stan przed konserwacją.**

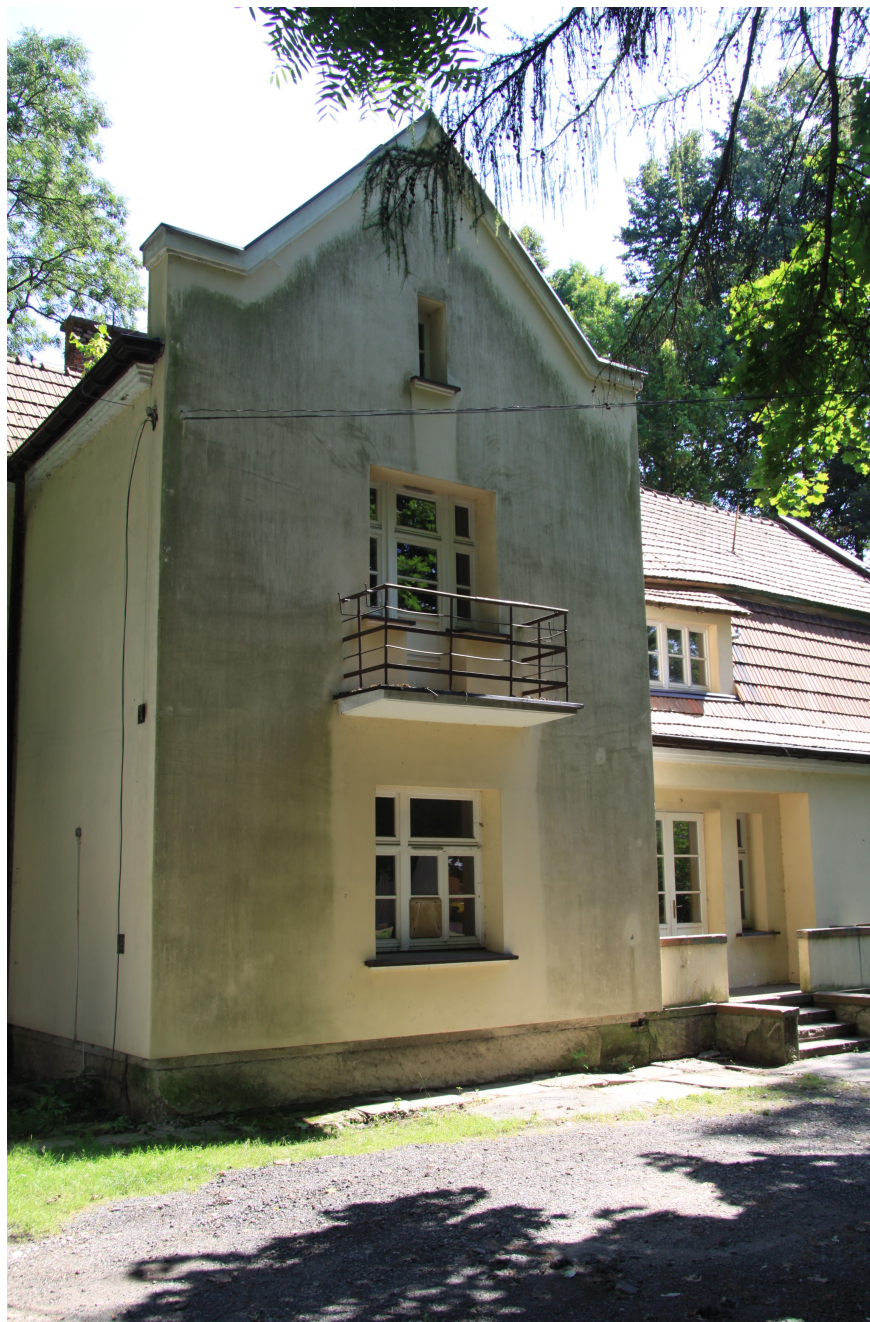
**Fot. nr. 74. Założenie pałacowo-parkowe w Wojniczu. Kordegarda stan przed konserwacją.**
