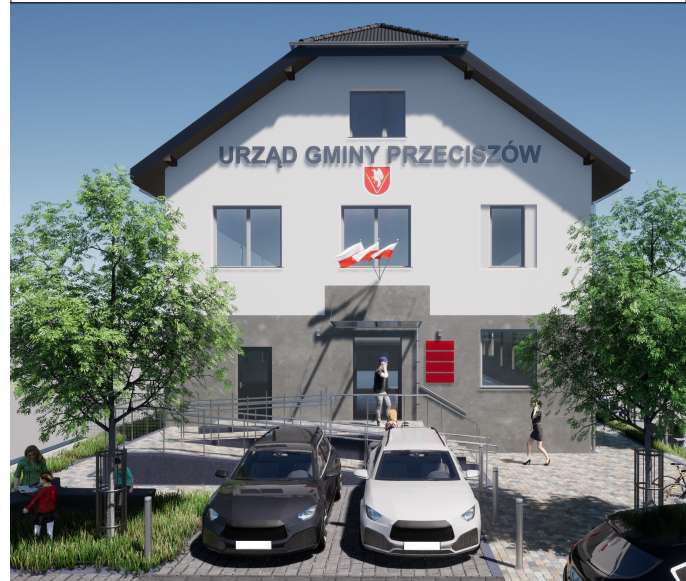
Poglądowa wizualizacja

This architectural elevation drawing shows the front facade of a two-story building. The roof is covered in brown tiles and features a large array of blue solar panels on the left side. The building has a mix of window types, including single windows, double windows, and a large bay window on the right. A central entrance door is visible, flanked by windows. The ground floor is shaded in grey, while the upper floor is white. Red circles with numbers 1 through 28 are placed throughout the drawing to mark specific locations, likely for a damage assessment or inspection report. The numbers are distributed across the roof, walls, windows, and ground level.

- 1 Wykonanie hydroizolacji ścian zewnętrznych piwnic
- 2 Wykonanie termoizolacji ścian zewnętrznych piwnic ponad poziomem terenu
- 3 Wymiana bramy garażowej stalowej na bramę stalową systemową uchylną

- 4 Wymiana stolarki drzwiowej piwnic wraz z powiększeniem otworu na drzwi stalowe systemowe
- 5 Rozbiórka i demontaż istniejącego kotła gazowego
- 6 Wymiana pieca gazowego wraz z modernizacją instalacji w kotłowni

- 7 Mechaniczne czyszczenie i uszczelnienie przewodów kominowych i przebudowa wyłotów przewodów kominowych
- 8 Wykonanie nawiewu typu "Z" o powierzchni przekroju $\Phi 20$ cm

- 9 Demontaż drzwi do kotłowni wraz z wymianą stolarki
- 10 Wykonanie izolacji poziomej posadzki na gruncie
- 11 Wykonanie termoizolacji ścian zewnętrznych kondygnacji nadziemnych

- 12 Wymiana stolarki okiennej wraz z wymianą parapetów zewnętrznych i wewnętrznych
- 13 Wymiana stolarki drzwiowej zewnętrznej
- 14 Montaż systemowego daszku szklanego nad wejściem do budynku

- 15 Wykonanie wycieraczki systemowej zagłębionej w istniejącym utwardzeniu
- 16 Docieplenie stropu nad piętrem od góry w części nieużytkowej poddasza

- 17 Docieplenie ścian wewnętrznych na poddaszu w części komunikacyjnej i klatki schodowej wełną mineralną
- 18 Docieplenie dachu wełną mineralną
- 19 Wymiana / montaż nowych rynien i rur spustowych o dotychczasowych średnicach

- 20 Wymiana / montaż nowych obróbek blacharskich
- 21 Wykonanie opaski żwirowej przy elewacji zachodniej
- 22 Odtworzenie nawierzchni utwardzonej z kostki brukowej

- 23 Wymiana / ponowny montaż tablic informacyjnych
- 24 Demontaż i ponowny montaż oświetlenia zewnętrznego
- 25 Wymiana skrzynek przyłączeniowych
- 26 Demontaż i ponowny montaż klimatyzatorów

- 27 Wymiana balustrady zewnętrznej (projektowana na wysokości 110 cm)
- 28 Montaż instalacji PV na dachu
- 29 Demontaż i ponowny montaż monitoringu zewnętrznego

- 30 Wymiana uchwyty flagowego
- 31 Montaż napisu 3D "Urząd Gminy Przeciszów" oraz herbu gminy
- 32 Montaż budek lęgowych dla ptaków
- 33 Montaż budek lęgowych typu schron dla nietoperzy
