**OPINIA PRZYRODNICZA Z ZAKRESU ORNITOLOGII I
CHIROPTEROLOGII POD KĄTEM ZASIEDLENIA
OBIEKTU PRZEZ ZWIERZĘTA CHRONIONE W
ZWIĄZKU Z PLANOWANĄ TERMOMODERNIZACJĄ
BUDYNKU zlokalizowanego na dz. nr 647/1, 646/1,
ul. Plac Wolności 9, Baligród.**

Opracowanie: Tomasz Harmata
Wetlina, lipiec 2024

Potrzeba sporządzenia opinii przyrodniczej wynika z planowanej termomodernizacji budynku, w ramach projektu: **„Termomodernizacja placówek oświatowych na terenie Gminy Baligród”**.

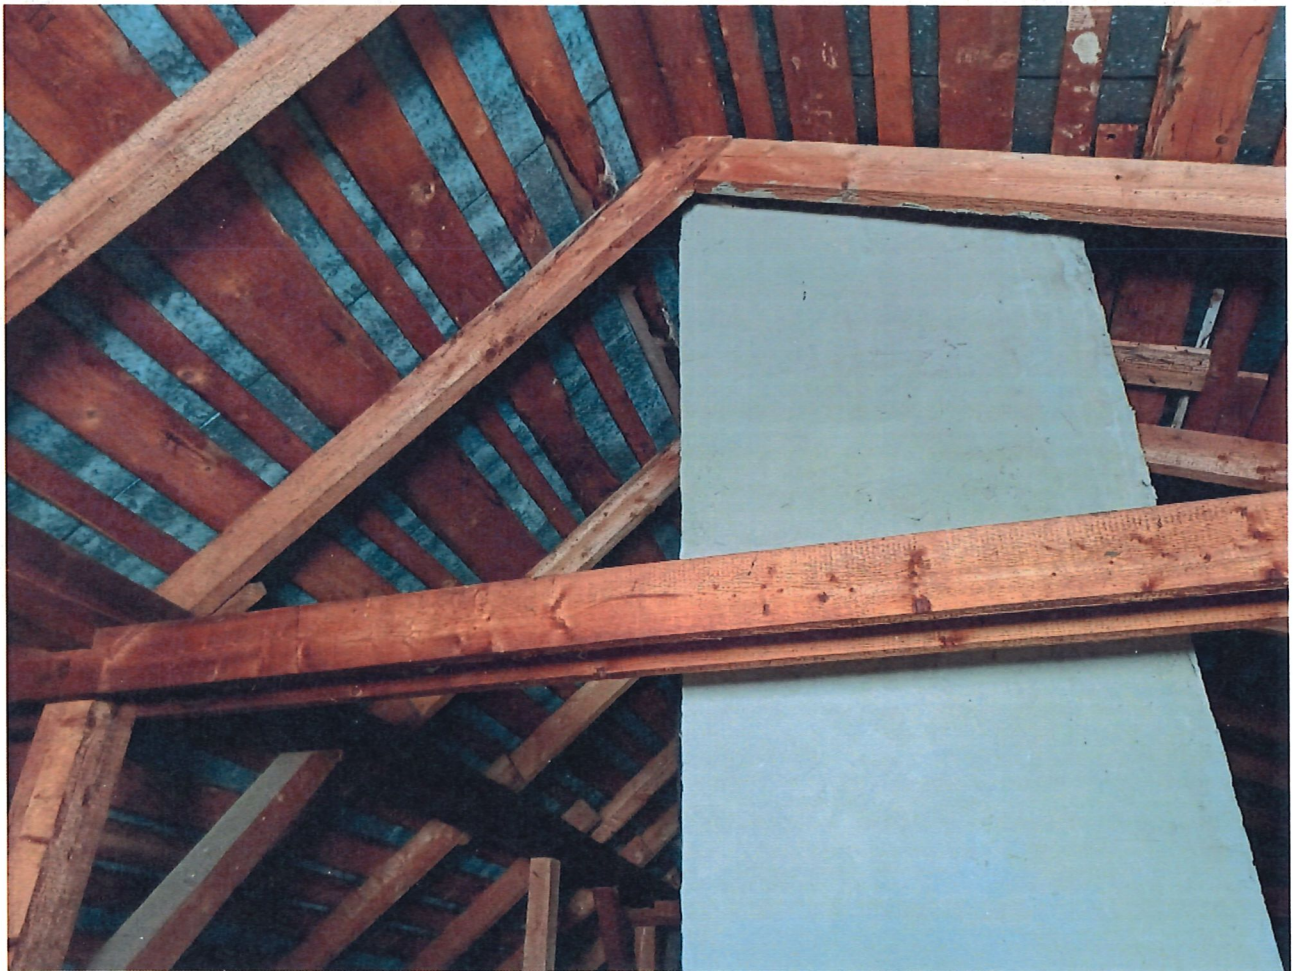
Budynek nie posiada wentylowanego stropodachu mogącego być dogodnym schronieniem gatunków chronionych. Dach pokryty blachą opiera się na konstrukcji drewnianej. Odeskowanie krokwi dachowych wykonane jest w pozostawieniu wolnych przestrzeni pomiędzy sąsiednimi deskami. Uniemożliwia to stworzenie w obrębie dachu dogodnych termicznie mikrosiedlisk dla występowania nietoperzy i ptaków. W okresie letnim miejsca takie charakteryzują się ekstremalnie wysokimi temperaturami, zimą natomiast nie odbiegają termicznie od warunków zewnętrznych

Budowa dachu budynku

W obrębie konstrukcji dachowej nie stwierdzono występowania ptaków i nietoperzy.

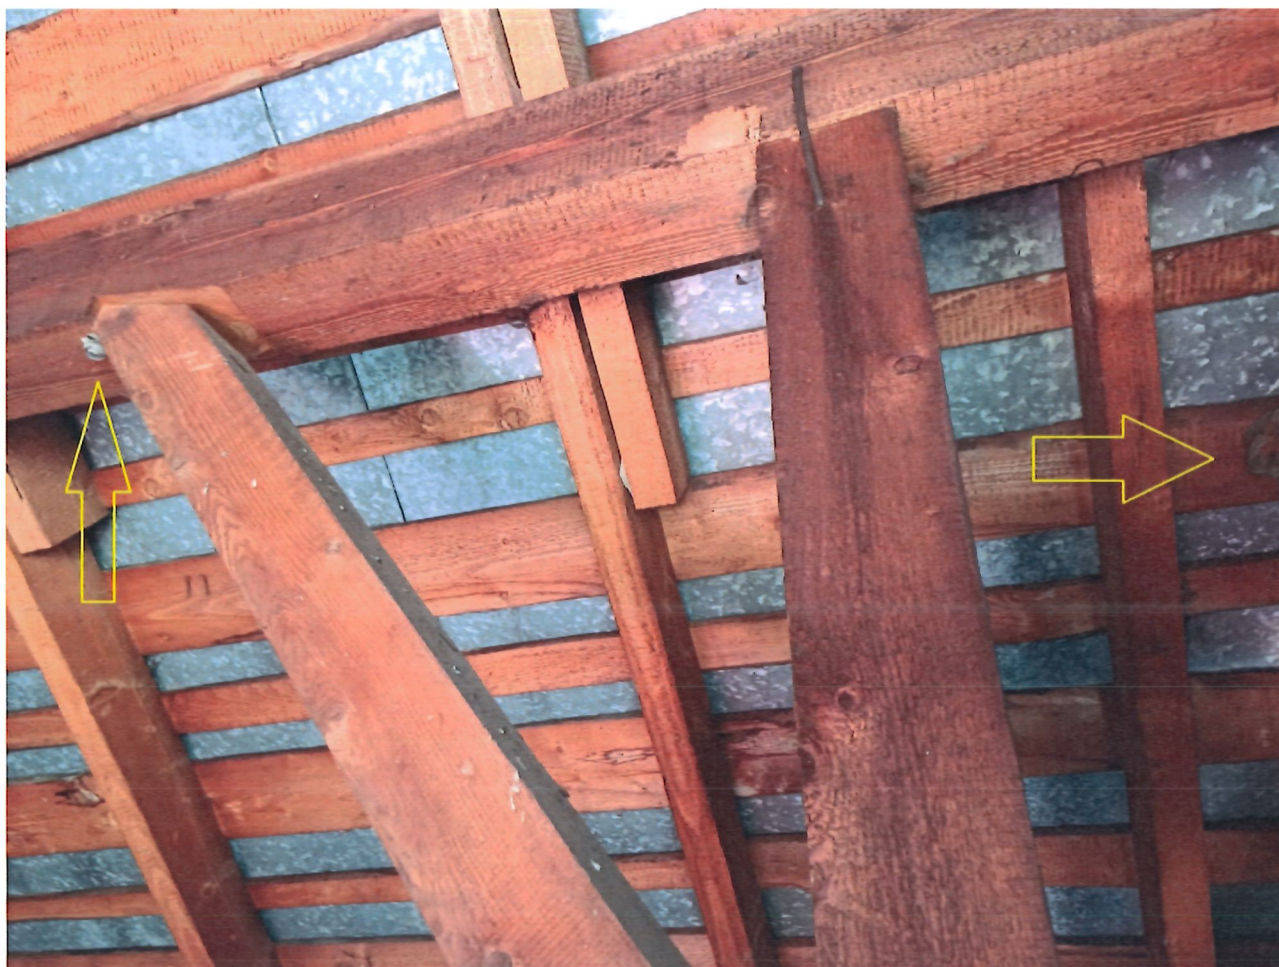
Na elementach drewnianych stwierdzono pozostałości gniazd os.

Pozostałości gniazd os w obrębie konstrukcji nośnej dachu.

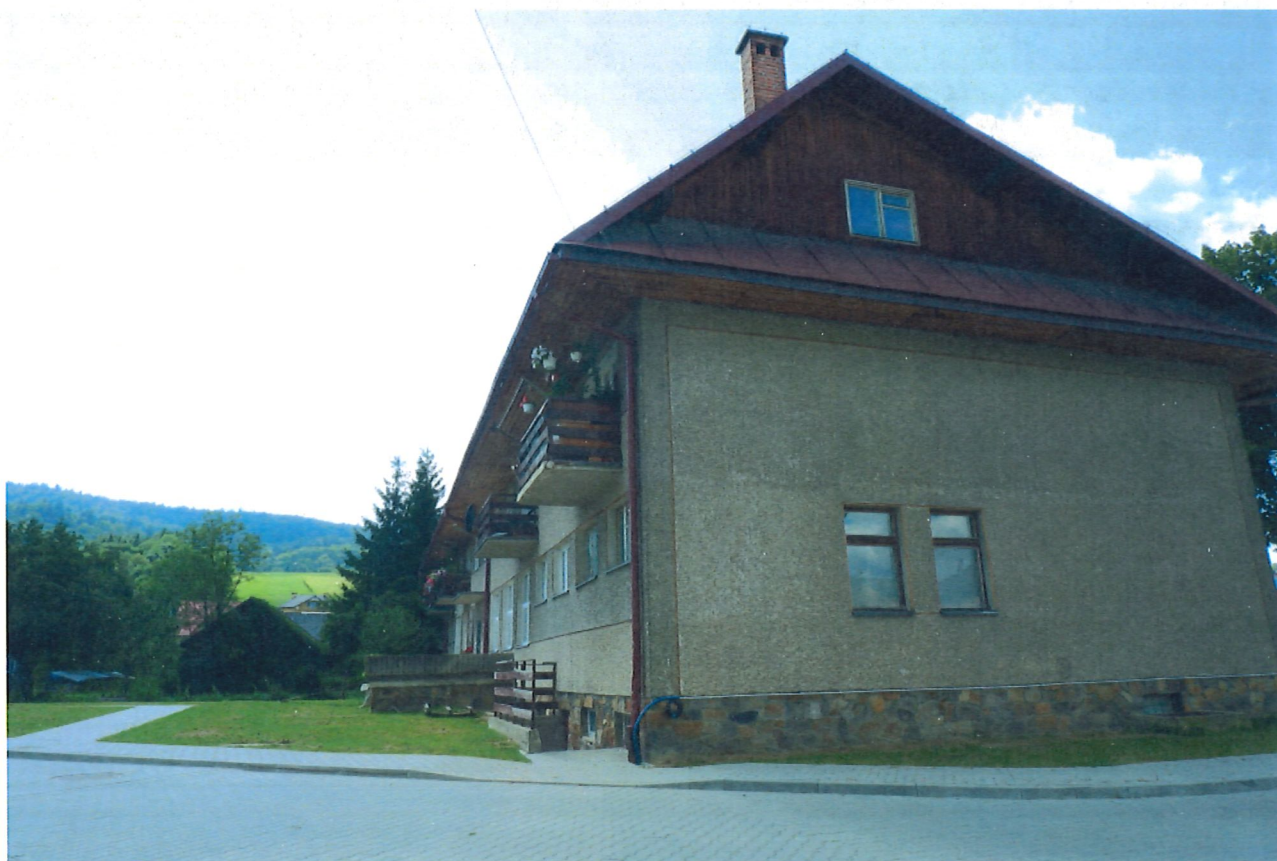
Elewacje budynku w dobrym stanie, bez pęknięć i ubytków zaprawy, utrzymywane w czystości, nie stwarzające możliwości gniazdowania gatunków ptaków takich jak *jerzyk*.

Elewacja budynku

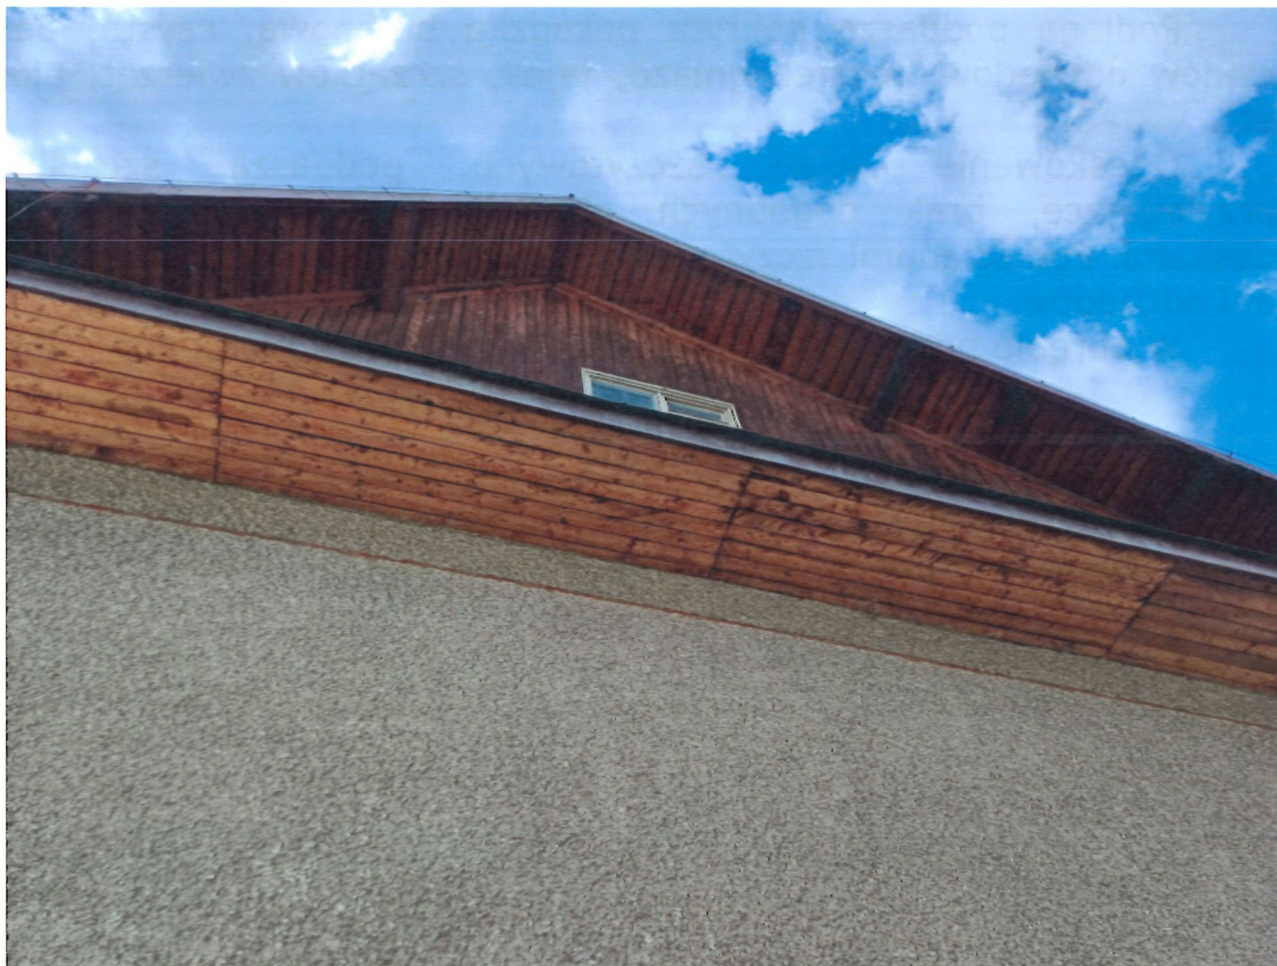
Elewacja budynku

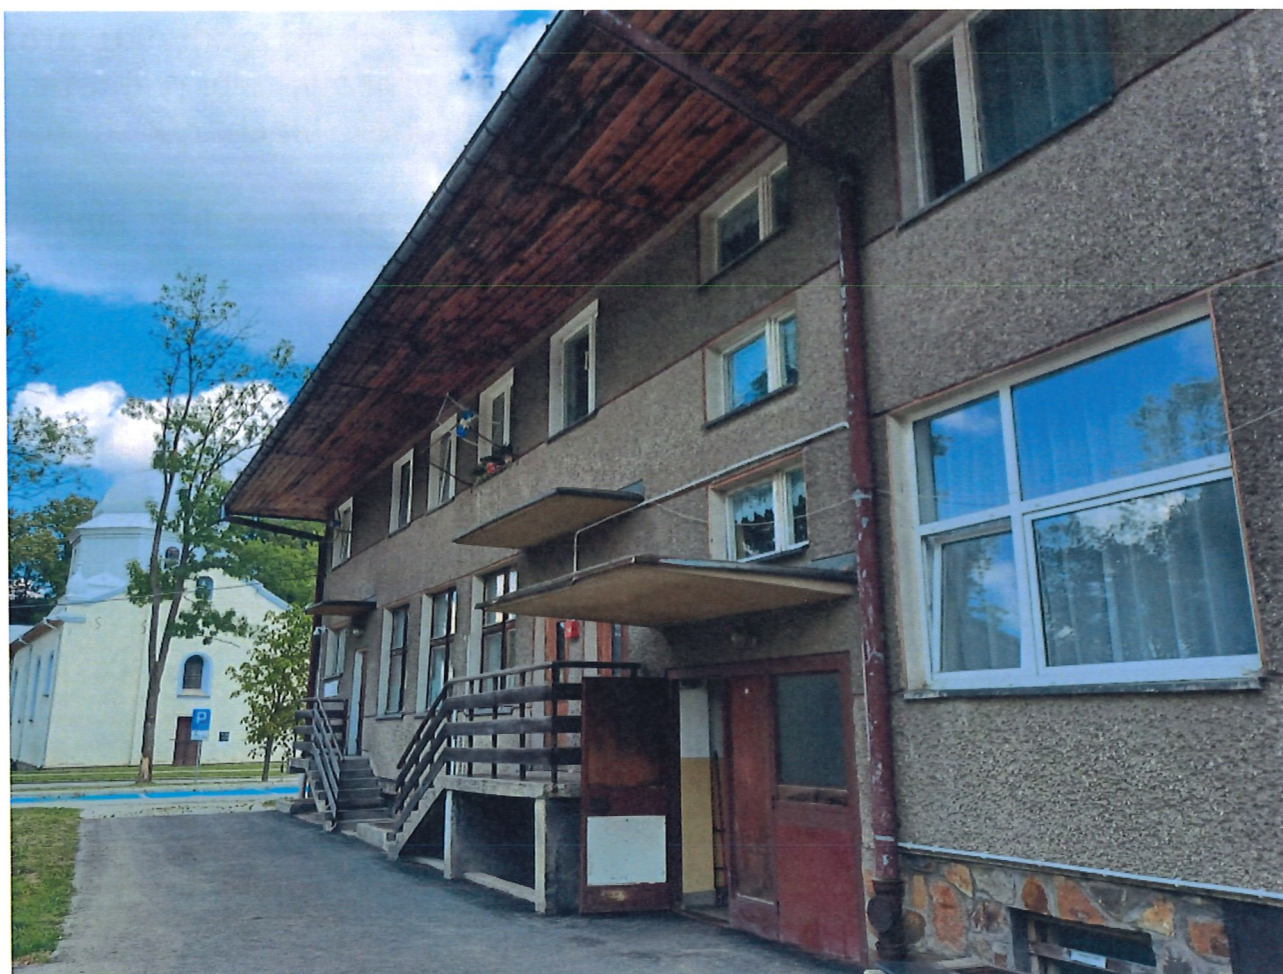
Elewacja budynku

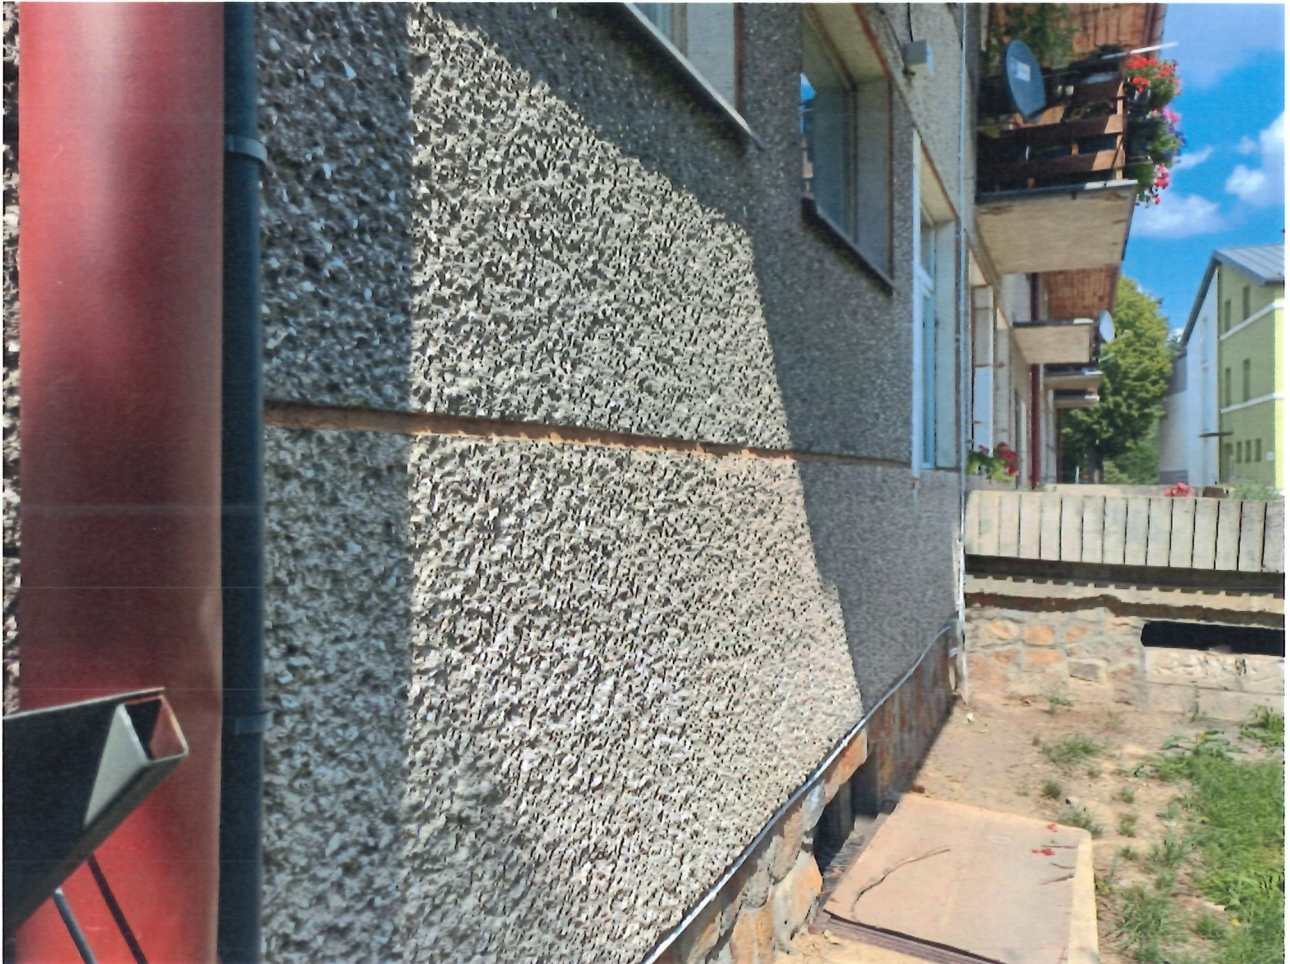
Wystające z elewacji okapy nad wejściami do budynku oraz balkony czyste, bez śladów gniazdowania ptaków, z przylegającą obróbką blacharską. To samo dotyczy obróbek blacharskich pod otworami okiennymi.

Parapety oraz balkony na elewacji budynku

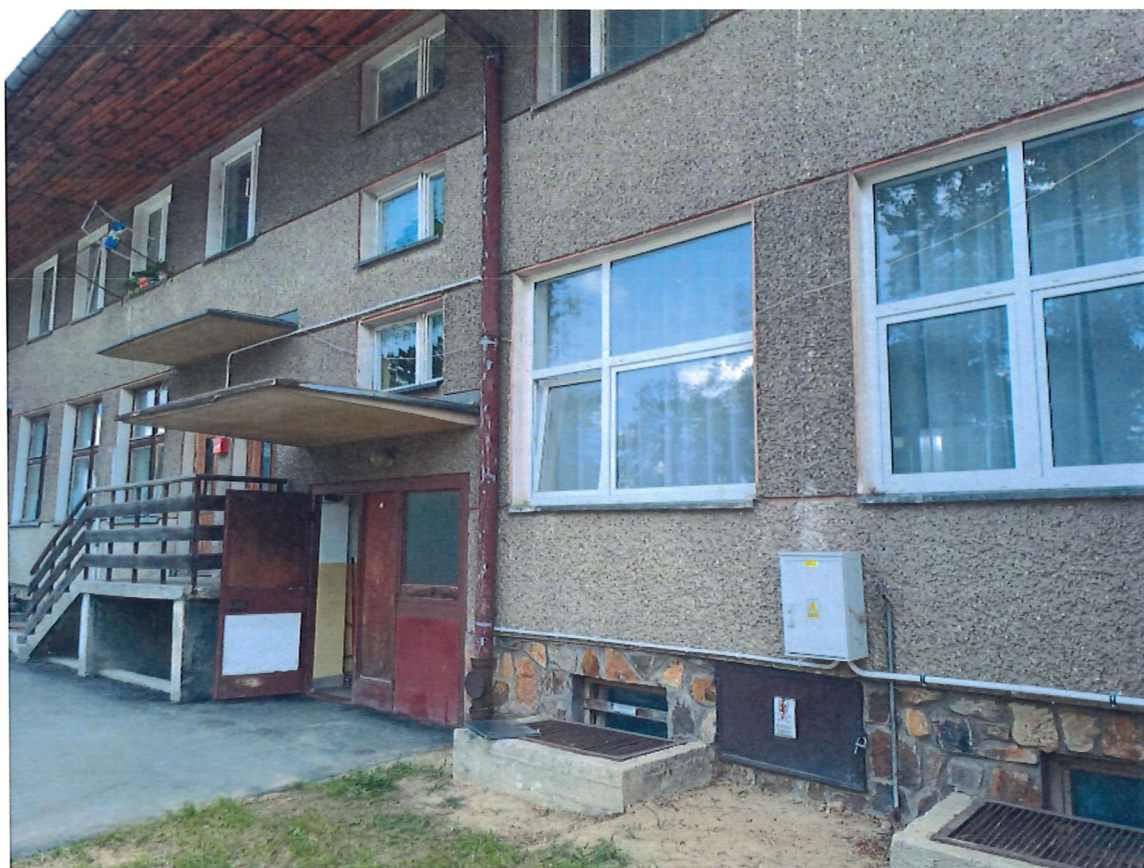
Zadaszenia ponad wejściami do budynku.

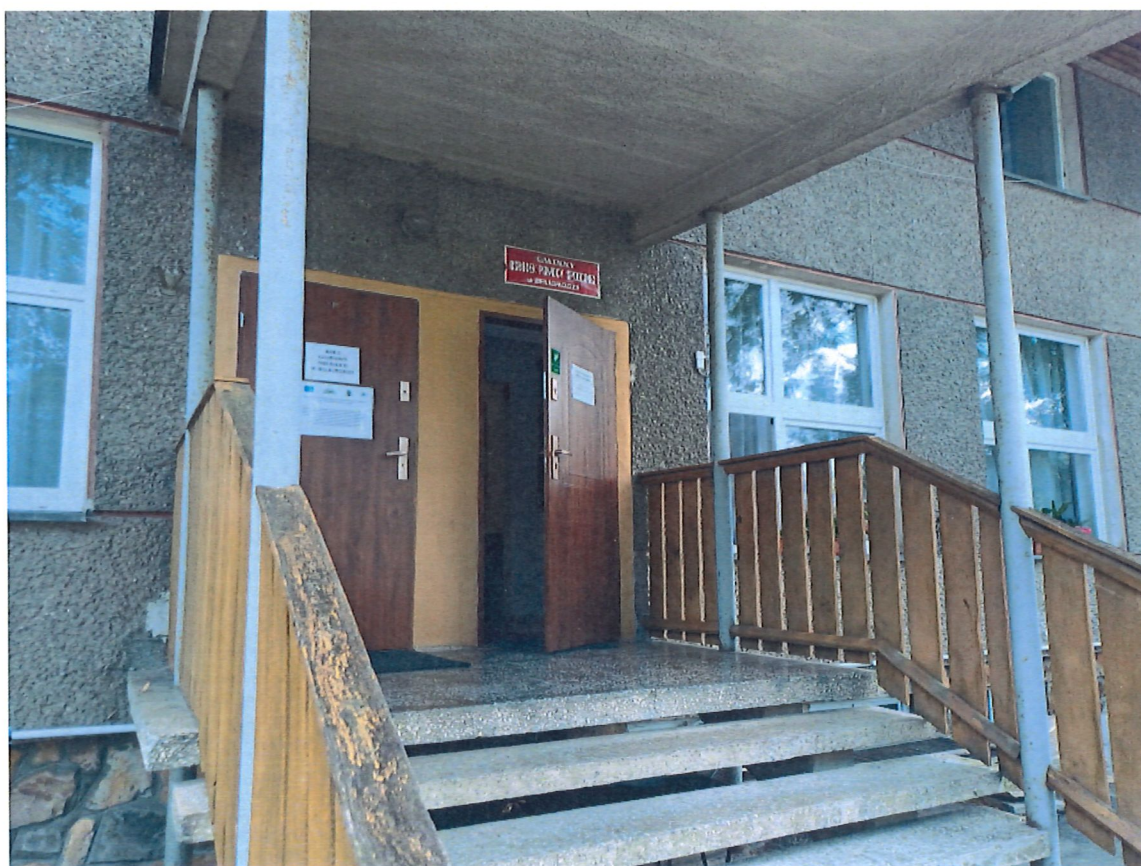
Zadaszenie ponad wejściem do budynku

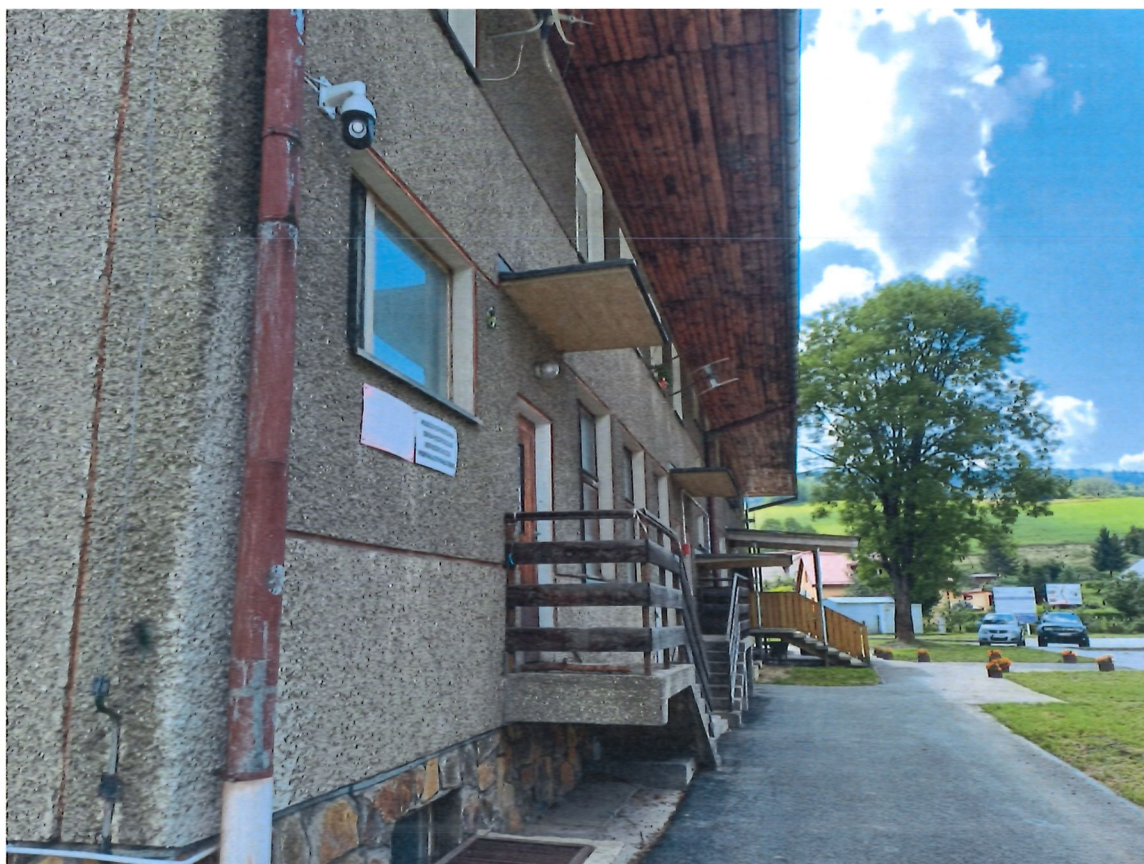
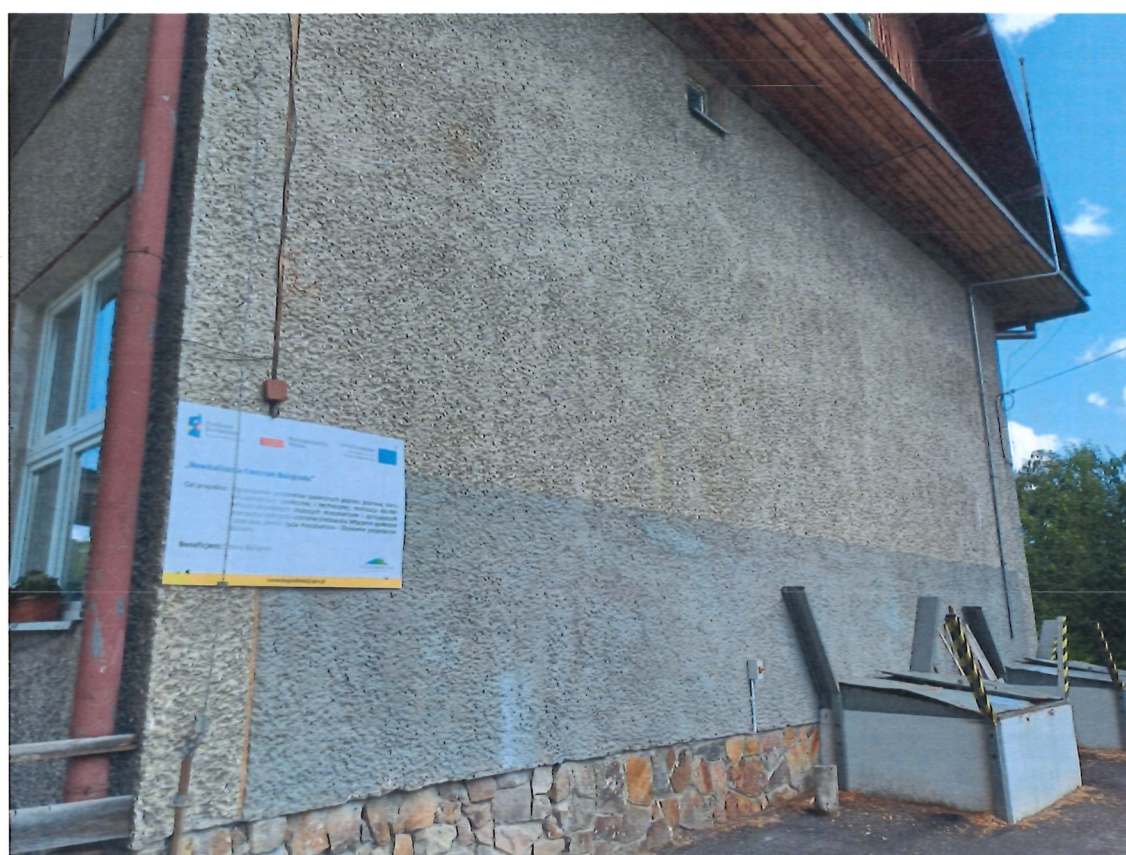
System rynien odprowadzających wodę opadową bez śladów gniazdowania ptaków.

Rynny bez śladów gniazdowania ptaków

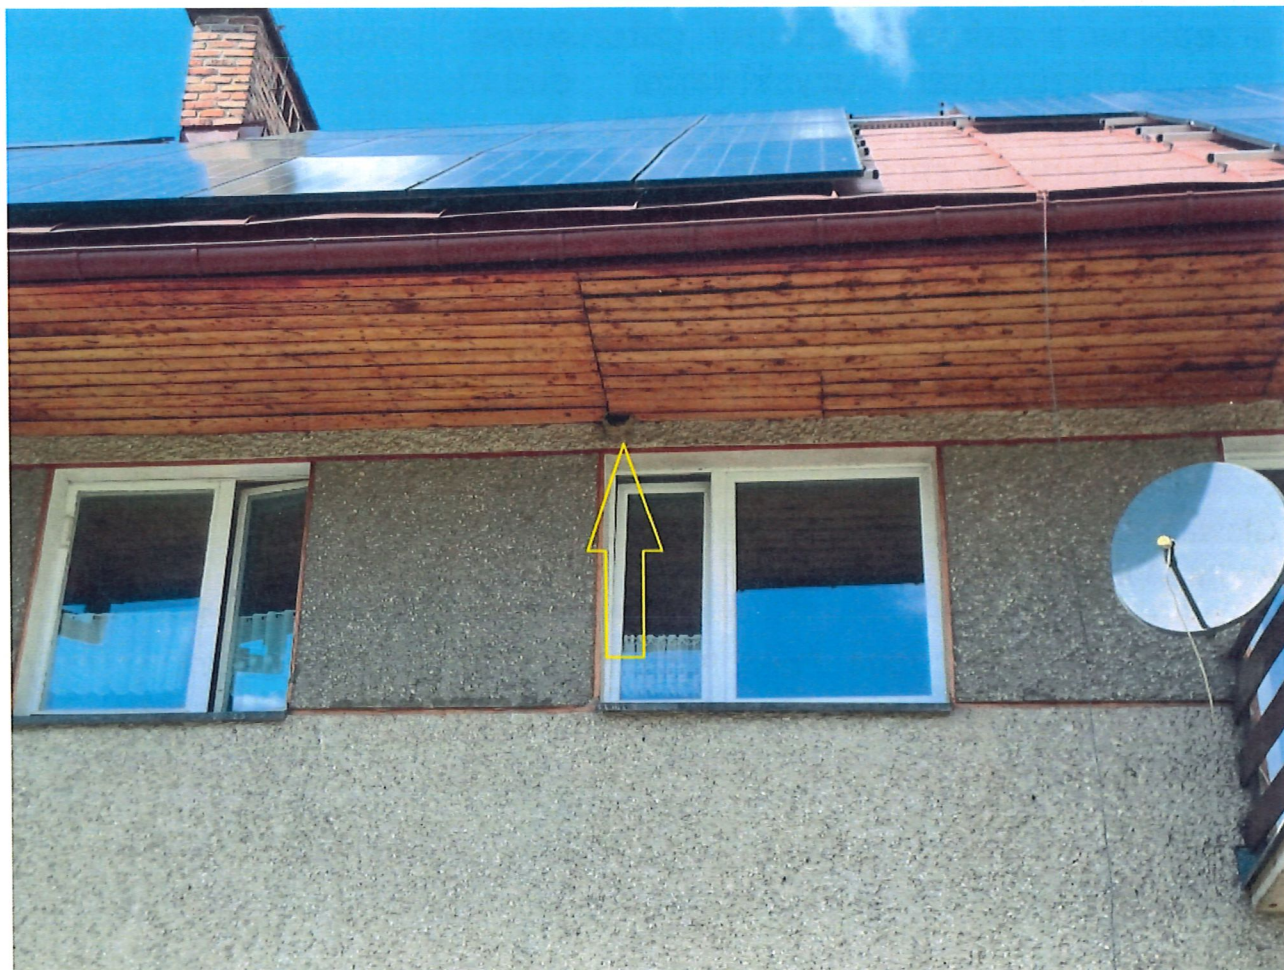
Podbitki szczelnie przylegające do elewacji. Pojedyncze pozostałości po gniazdach *Hirundinidae* w obrębie podsufitów (2 miejsca z pozostałościami gniazd w obrębie całości elewacji)
