Zamawiający: Museum Historyczne Miasta Krakowa (Museum Krakowa), Rynek Główny 35, 31-011 Kraków		Tytuł rysunku: POZIOM CHODNIKÓW PIERWSZYCH 0

Temat: Remont konserwatorski Barbakanu w Krakowie				Nr rysunku 101			
Adres obiektu: Barbakan w Krakowie dł. nr 30, obr. 1, ew. Śródmieście identyfikator działki: 126/05_3/001/30				rzut			
Data	Autor opracowania:		Podpis	Nr zlecenia/umowy	Skala	Format	Branża

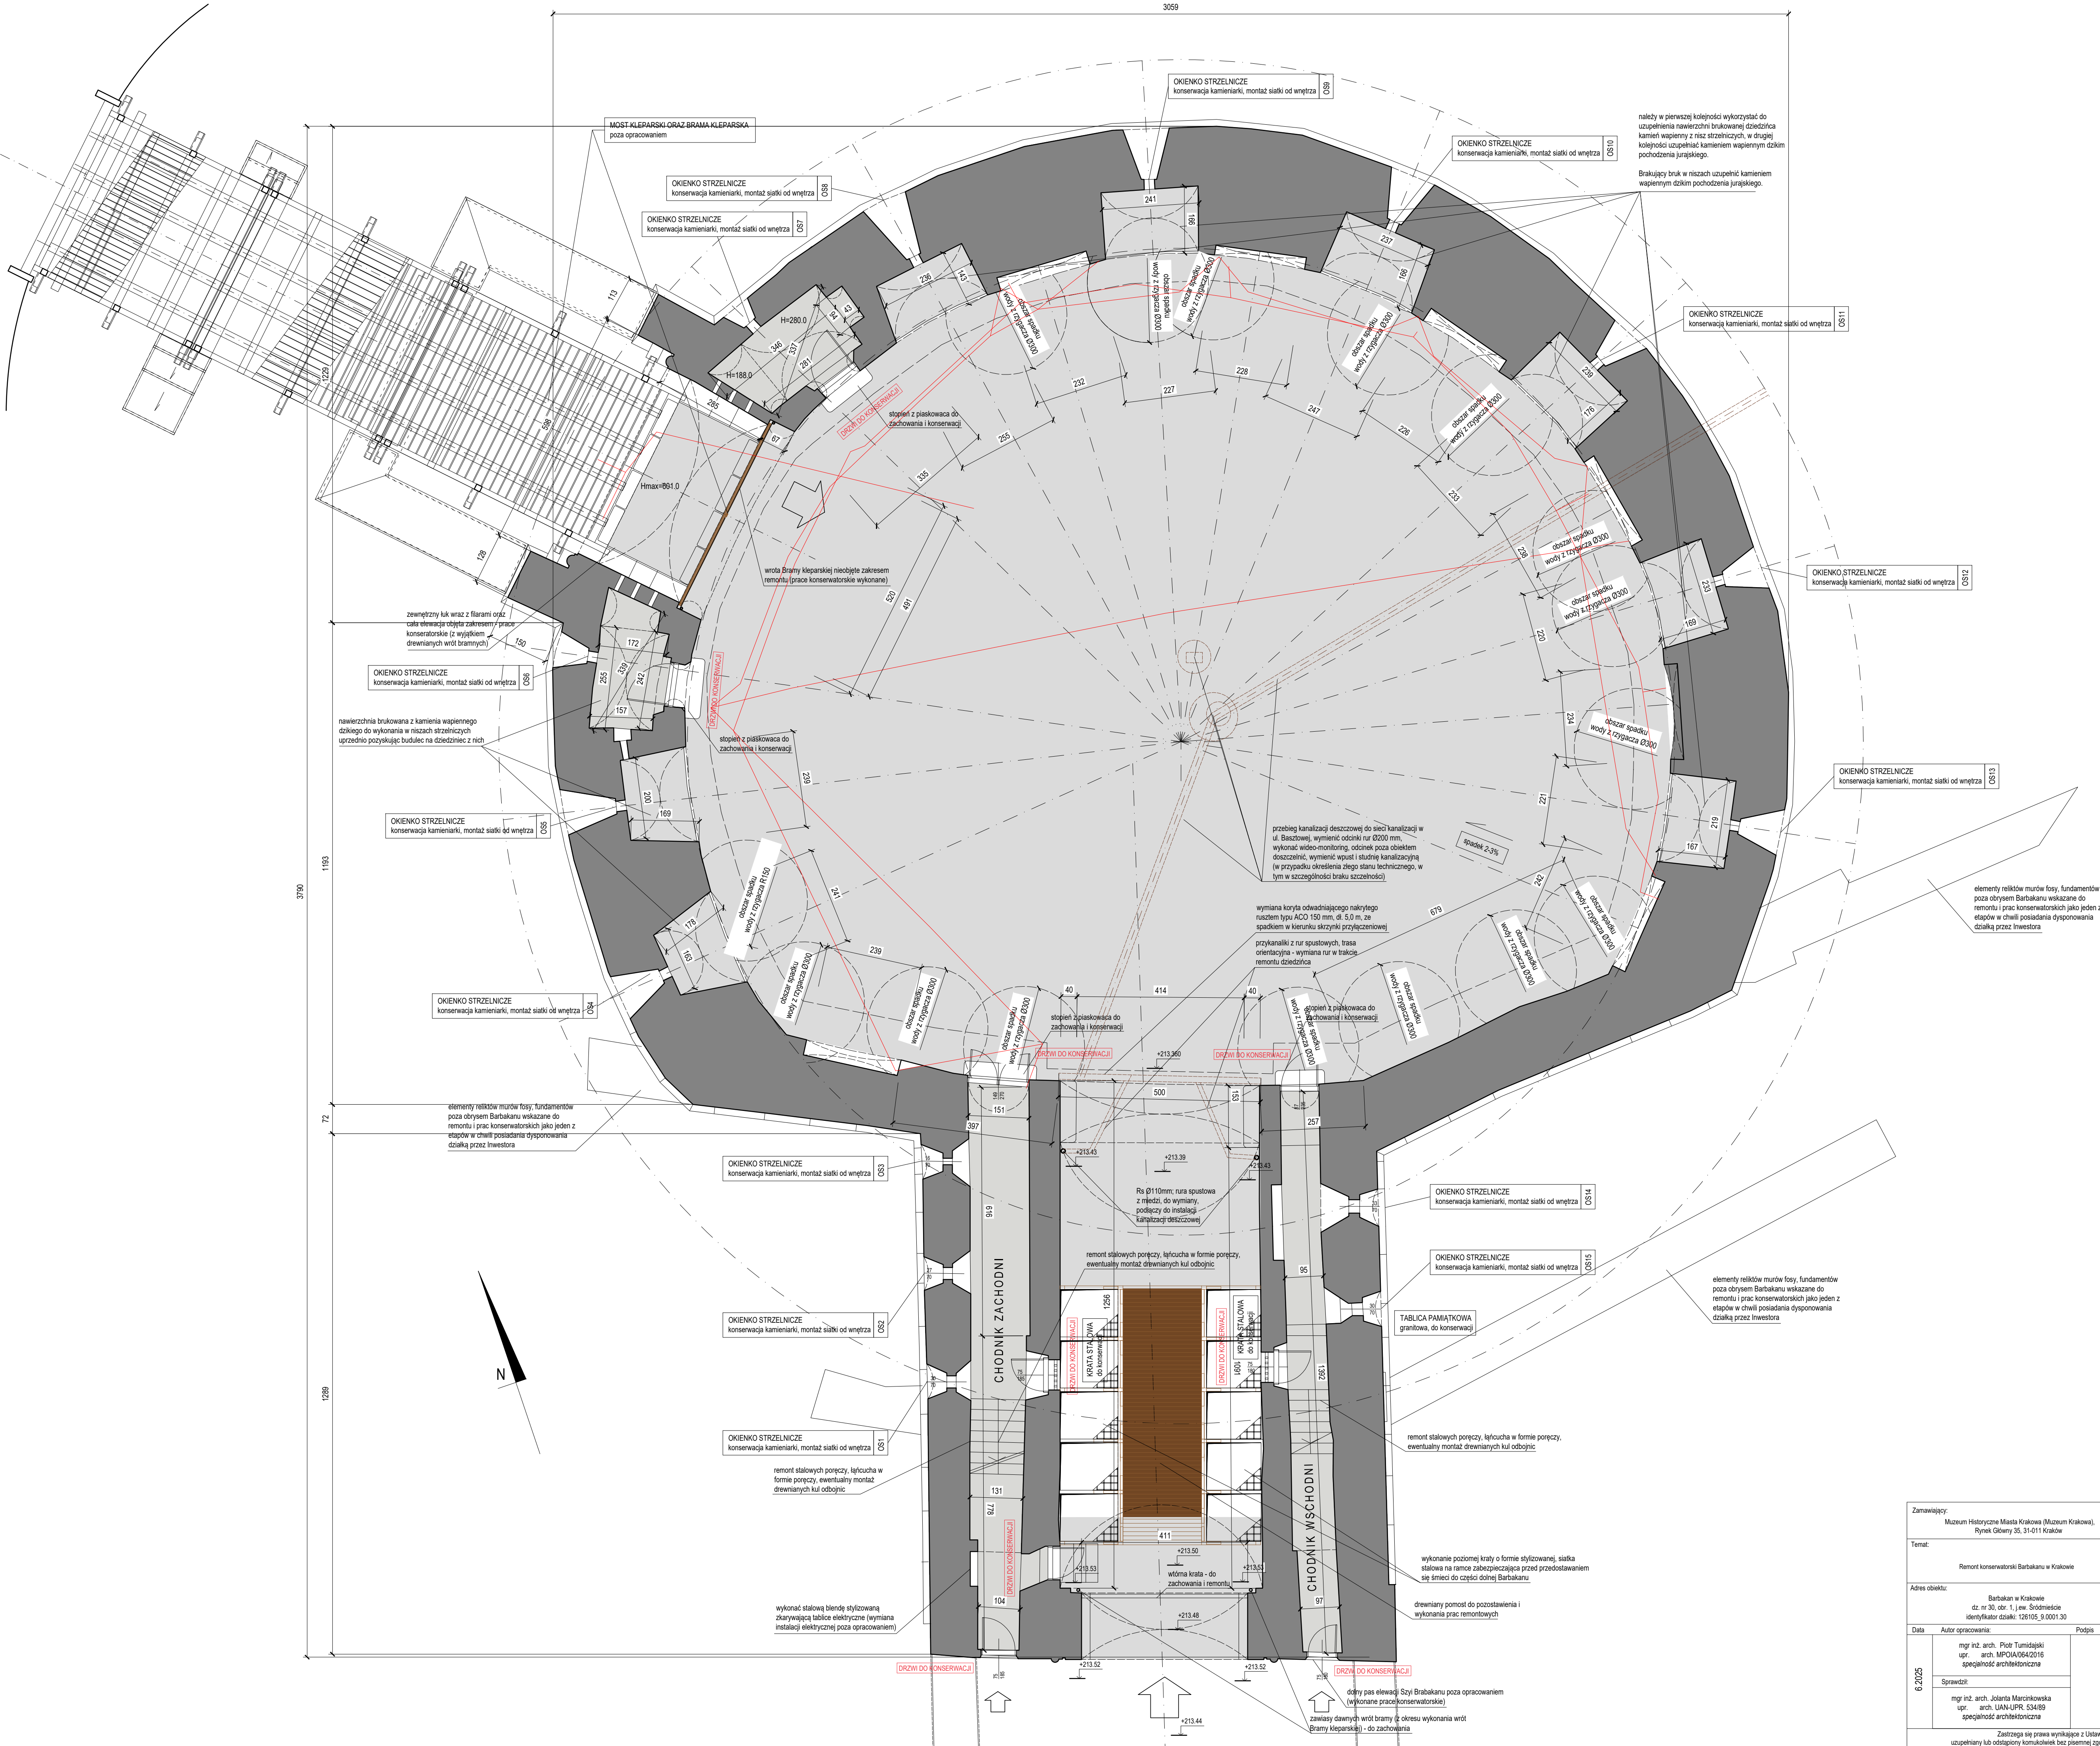
należy w pierwszej kolejności wykorzystać do uzupełnienia nawierzchni brukowanej dziedzińca kamień wapienny z nisz strzelniczych, w drugiej kolejności uzupełniać kamieniem wapiennym dziłkim pochodzenia jurajskiego.

Brakujący bruk w niszach uzupełnić kamieniem wapiennym dziłkim pochodzenia jurajskiego.

elementy relikwii murów fosy, fundamentów poza obrysem Barbakanu wskazane do remontu i prac konserwatorskich jako jeden z etapów w chwili posiadania dysponowania działką przez Inwestora
