DECYZJA NR 70A/2024

Program Działań

Konserwacja dachów słomianych - wymiana strzech obiektów na terenie Parku
Etnograficznego w Tokarni ul. Krakowska 109, 26-060 Chęciny.

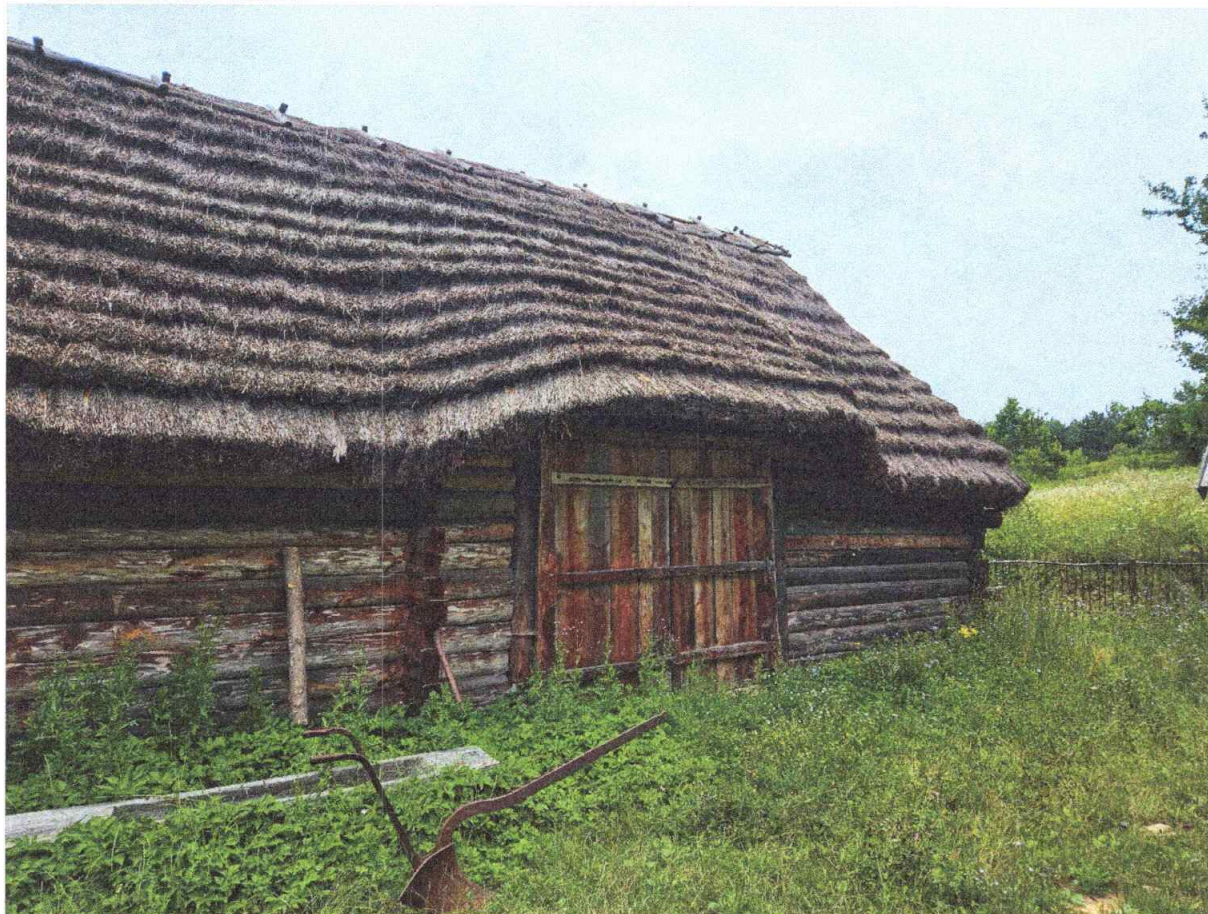
1. *Stodoła z Gęsic – obiekt wpisany do Księgi Inwentarzowej Architektury i Techniki Ludowej pod numerem MWK/A/48*

Budynek drewniany w konstrukcji węglowej z węglami zaciosanymi na nakładkę dwustronną prostą z ostatkami. Wzniesiona na żucie prostokąta. Posiada dwa boiska i trzy zapola. Do boisk prowadzą dwie pary wrót w ścianie północnej i południowej. Dach czterospadowy o konstrukcji krokwiowo – jętkowej posyty słomą żytnią.

Pokrycie z słomy żytniej wymaga wymiany – całość. Powierzchnia dachu : **242 m²**

W ramach zaplanowanych prac zostanie wykonana wymiana pokrycia dachowego z słomy żytniej – krycie schodkowo.

- Rozbiórka istniejącego pokrycia ze słomy
- Impregnacja łąt drewnianych oraz elementów więźby dachowej
- Ułożenie strzechy z słomy żytniej, odpowiednio zebranej (wymłóconej bez ziarna), powiązanej w wykrętki. Słoma wiązana w małe snopki długości ok. 1 m, wiązane powrósem, rozdzielone i przekręcone o 360 stopni, tak aby otrzymać „wykrętek”, czyli dwa połączone snopki. Grubość przykrycia około 40 cm
- Podczas prowadzenia prac budynek będzie zabezpieczony przed wpływem czynników atmosferycznych – opady, wiatr itp.

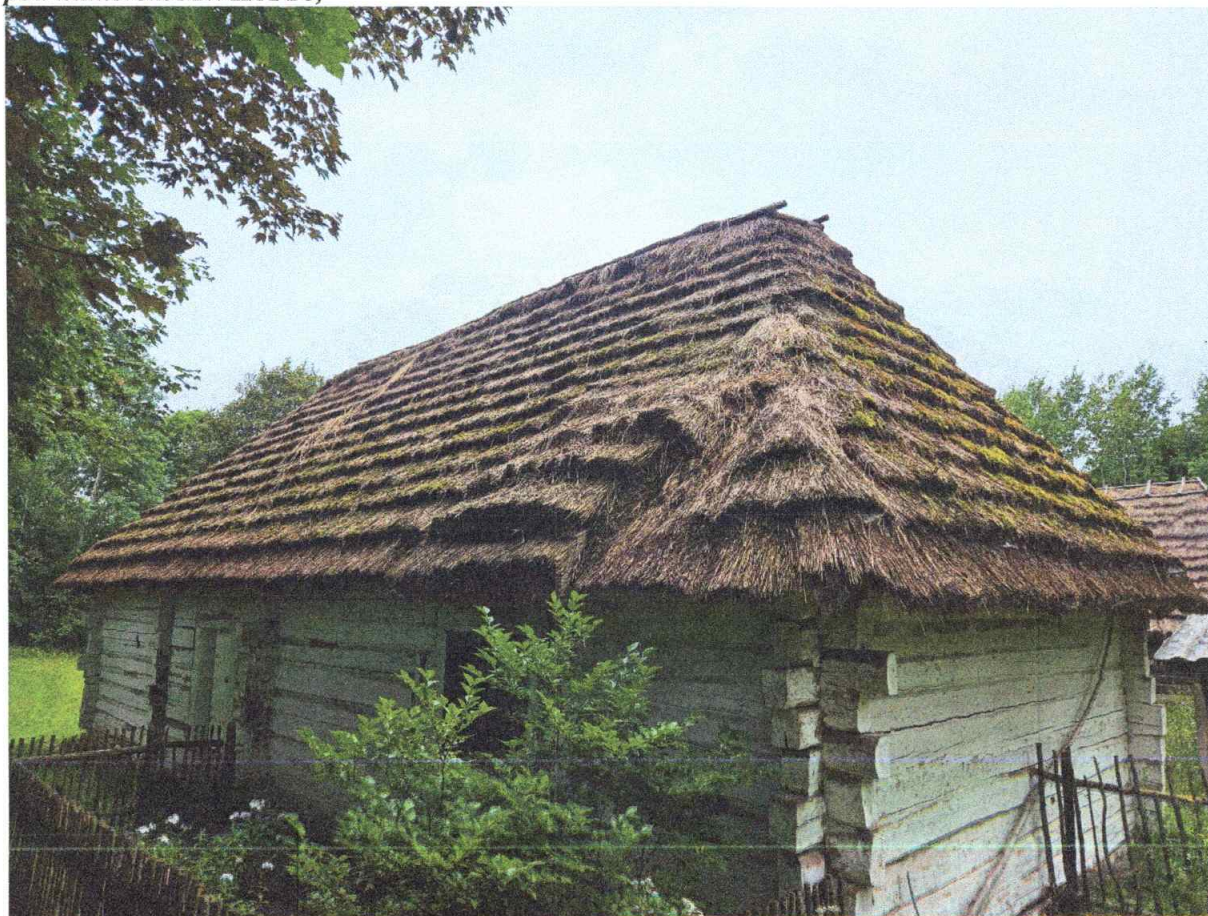
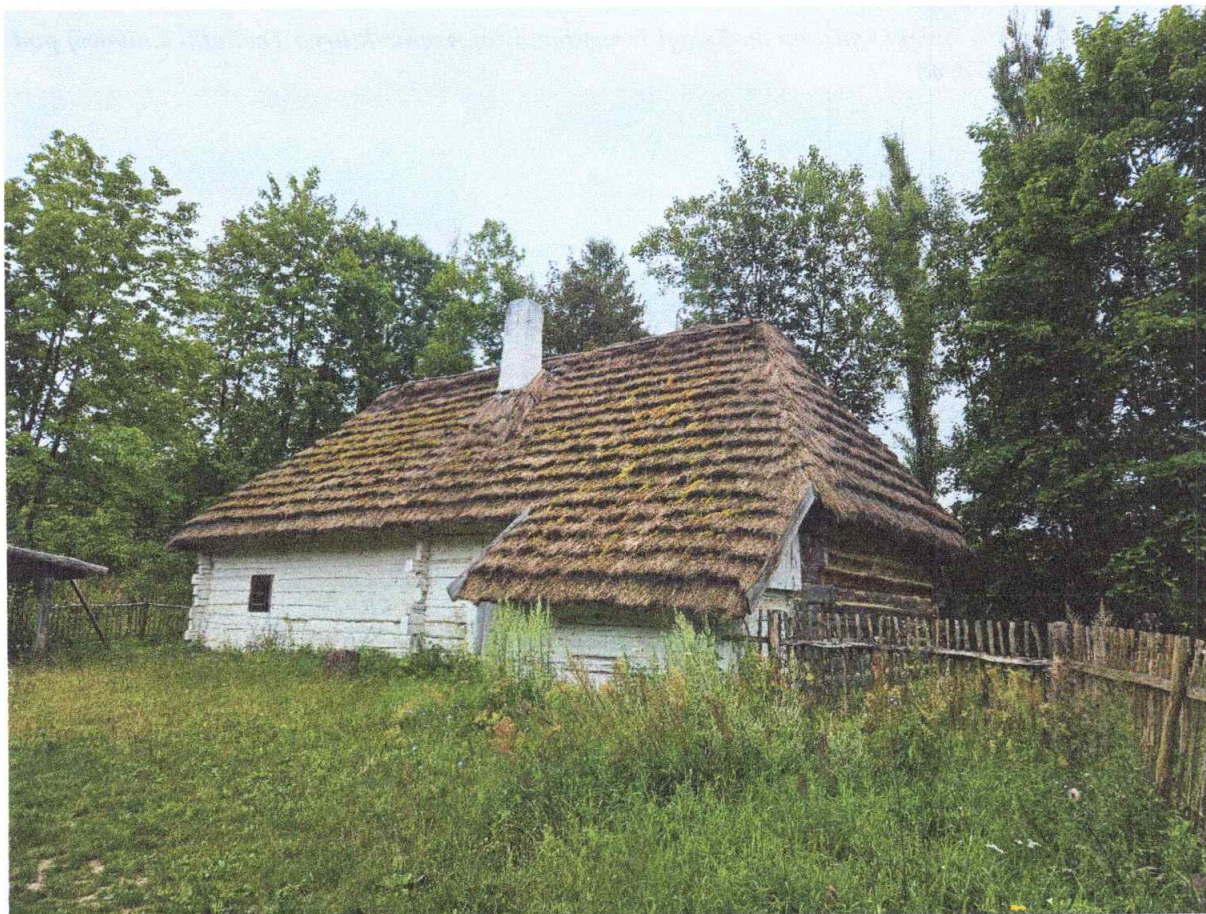
2. *Chalupa z Gęsic – obiekt wpisany do Księgi Inwentarzowej Architektury i Techniki Ludowej pod numerem MWK/A/26;*

Budynek na rzucie prostokąta drewniany, jednokondygnacyjny niepodpiwniczony, jednotraktowy, szerokofrontowy o układzie izba – sień – komora. Do północnej ściany komory przylega chlew. Ściany z belek sosnowych zwęglowanych na nakładkę dwustronną prostą z ostatkami na narożach. Ściany zewnętrzne obielone wapnem z wyłączeniem ściany zachodniej. Nad izbą, sienią i komorą powała z bali drewnianych. W izbie trzon kuchenny z okapem, piec chlebowy wraz z piecem grzewczym. W sieni komin z wnęką wzniesiony z kamienia. Dach czterospadowy o konstrukcji krokwiowo – płatwiowej, kryty słomą żytnią schodkowo.

Pokrycie z słomy żytniej wymaga wymiany – całość. Powierzchnia dachu : **184 m²**

W ramach zaplanowanych prac zostanie wykonana wymiana pokrycia dachowego z słomy żytniej – krycie schodkowo całość.

- Rozbiórka istniejącego pokrycia ze słomy
- Impregnacja łat drewnianych oraz elementów więźby dachowej
- Ułożenie strzechy z słomy żytniej, odpowiednio zebranej (wymłóconej bez ziarna), powiązanej w wykrętki. Słoma wiązana w małe snopki długości ok. 1 m, wiązane powrośłem, rozdzielone i przekręcone o 360 stopni, tak aby otrzymać „wykrętek”, czyli dwa połączone snopki. Grubość przykrycia około 40 cm
- Podczas prowadzenia prac budynek będzie zabezpieczony przed wpływem czynników atmosferycznych – opady, wiatr itp.

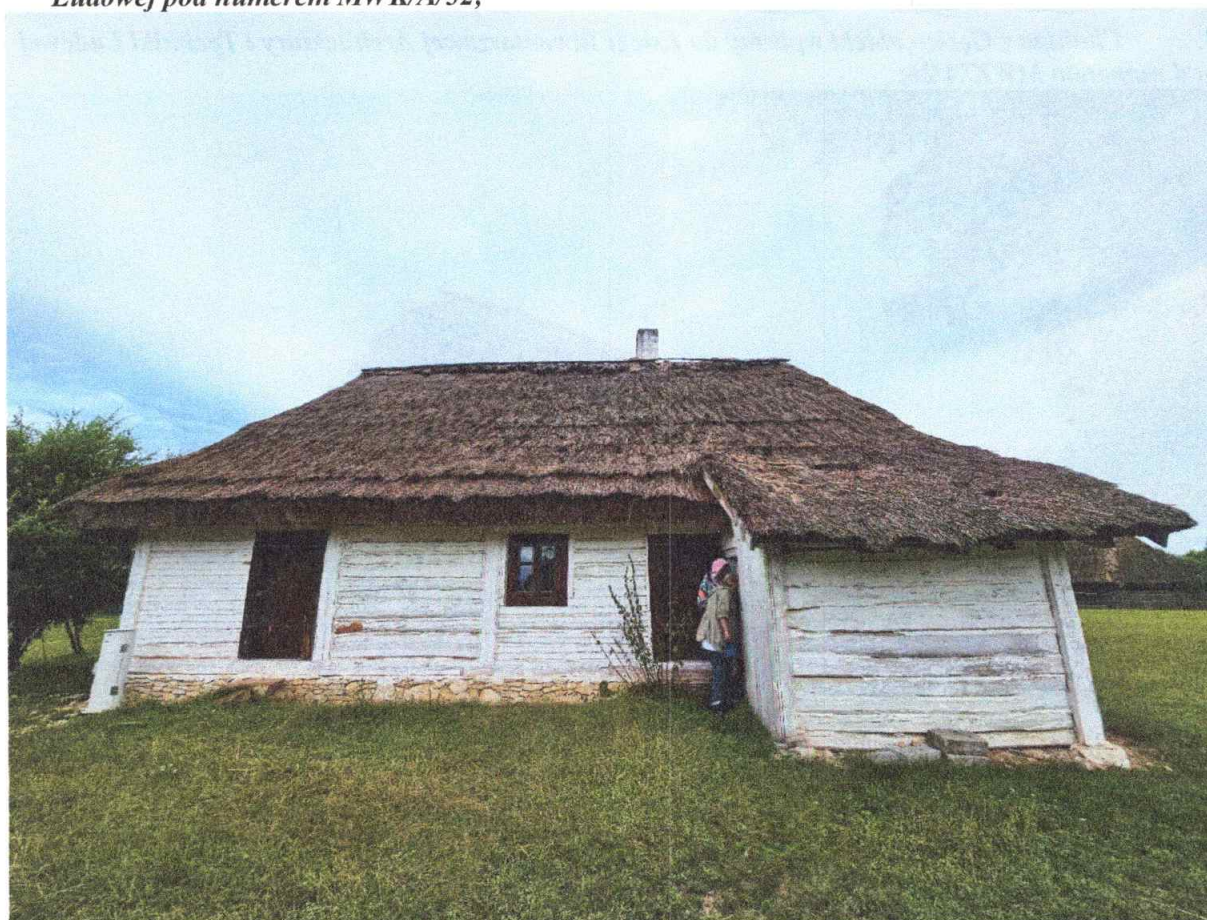
3. *Chalupa z Nasiechowiec – obiekt wpisany do Księgi Inwentarzowej Architektury i Techniki Ludowej pod numerem MWK/A/52;*

łątkowej =. Pierwotnie łątki były wkopane w ziemię. Obecnie umieszczone są w przyciesia fundamentowe. W izbach podłogi z desek w pozostałych pomieszczeniach polepa. Powąła z desek na tragarzach. Dach czterospadowy o konstrukcji płatwiowo – krokwiowej kryty słomą. W izbach trzony kuchenne z piecem grzewczym i jednym piecem chlebowym.

Pokrycie z słomy żytniej wymaga wymiany – całość. Powierzchnia dachu chałupy : **197 m²**

- Rozbiórka istniejącego pokrycia ze słomy
- Impregnacja łąt drewnianych oraz elementów więźby dachowej
- Ułożenie strzechy z słomy żytniej, odpowiednio zebranej (wymłóconej bez ziarna), powiązanej w wykrętki. Słoma wiązana w małe snopki długości ok. 1 m, wiązane powrósłem, rozdzielone i przekręcone o 360 stopni, tak aby otrzymać „wykrętek”, czyli dwa połączone snopki. Grubość przykrycia około 40 cm
- Podczas prowadzenia prac budynek będzie zabezpieczony przed wpływem czynników atmosferycznych – opady, wiatr itp.

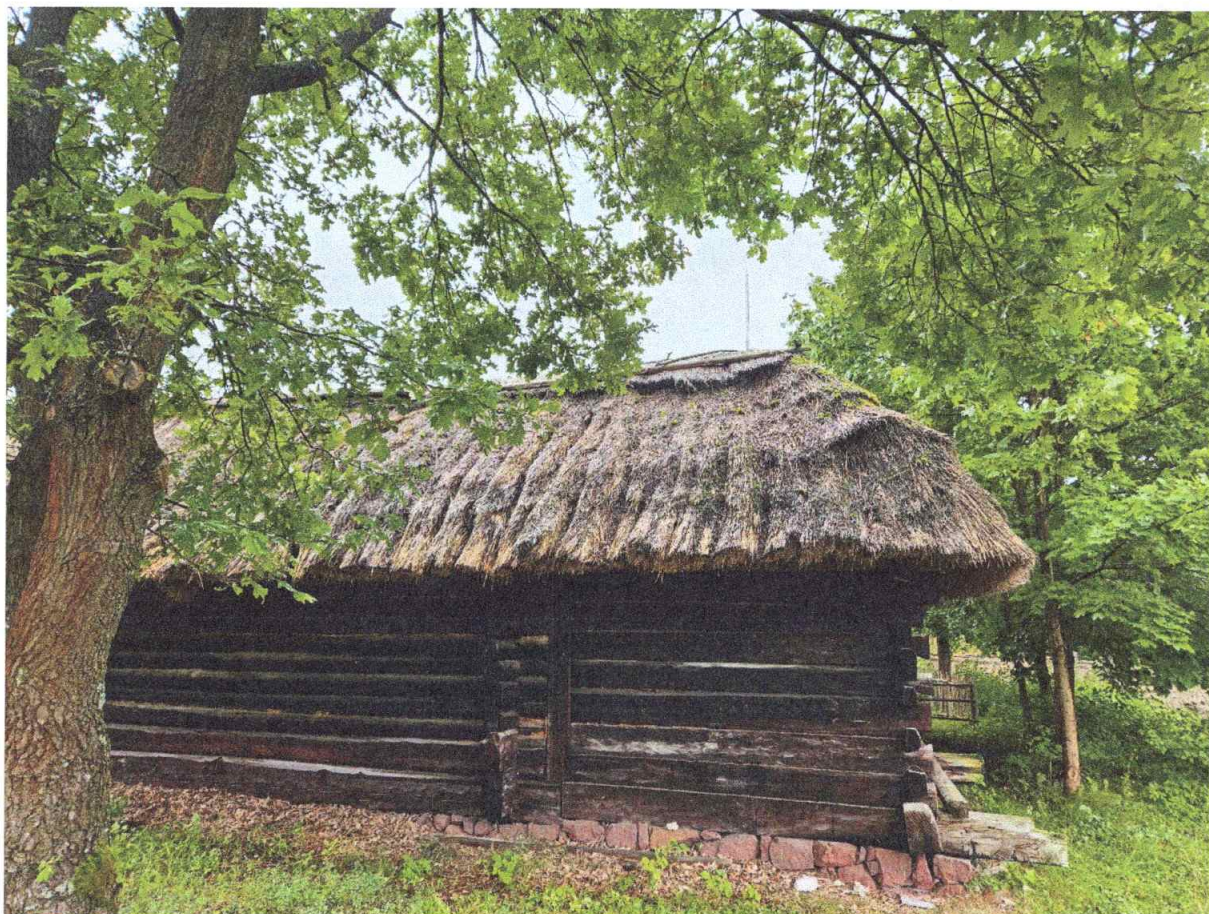
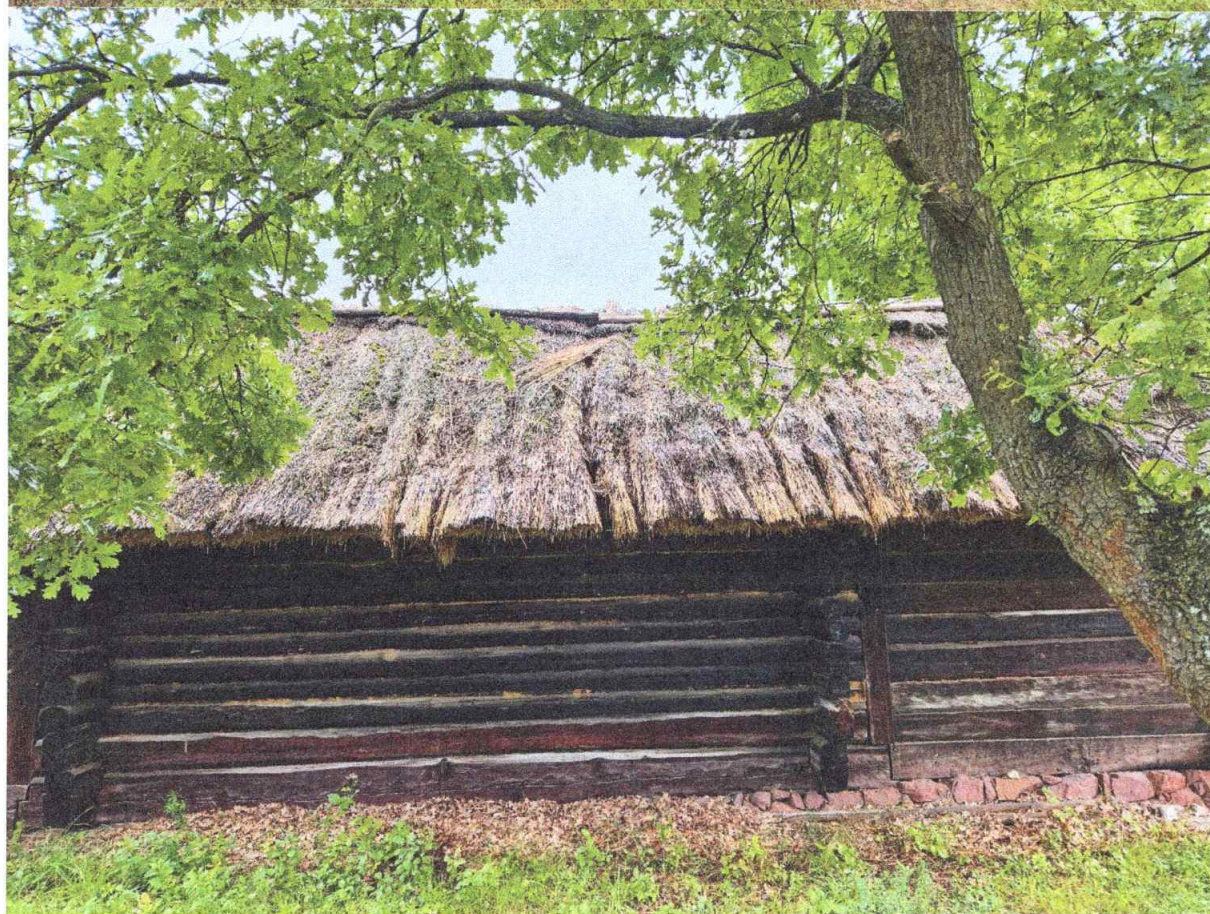
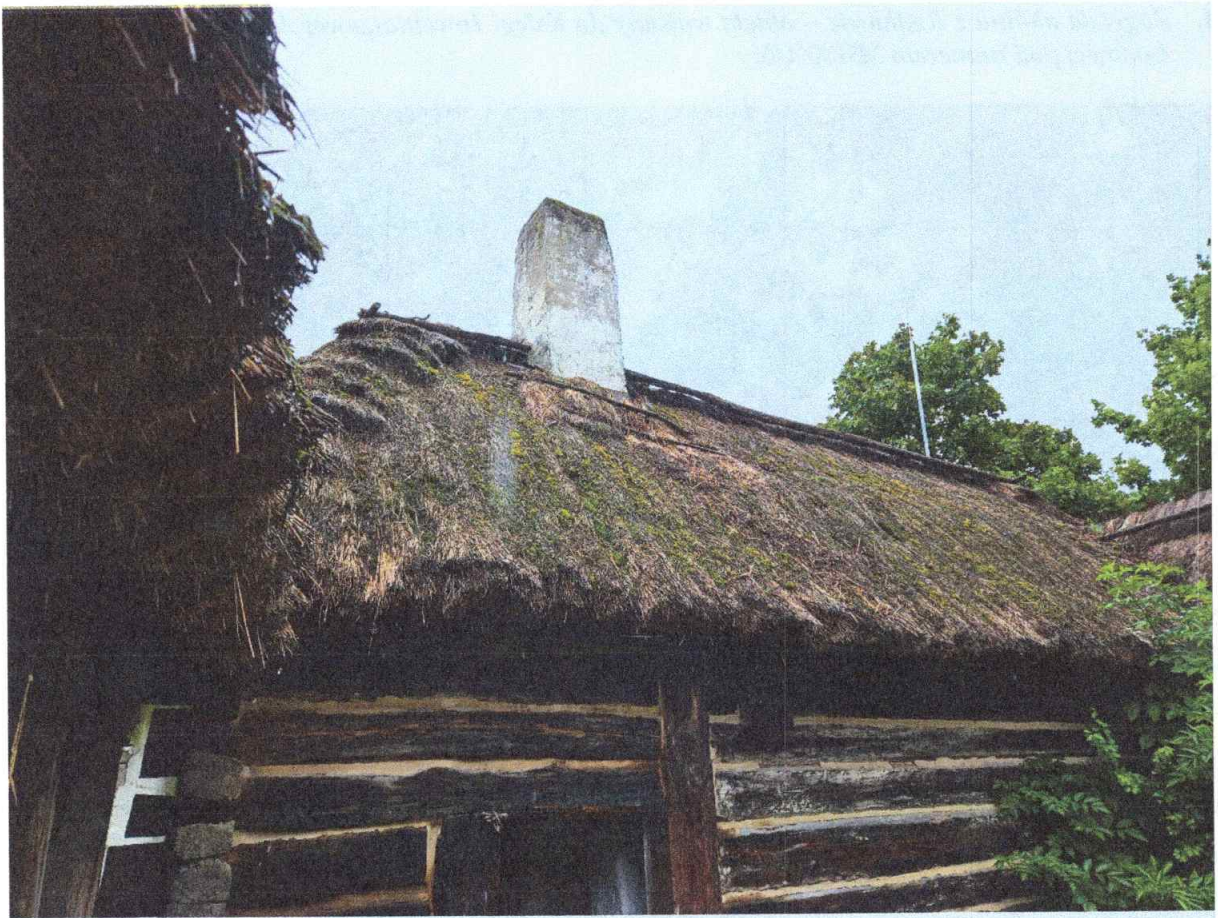
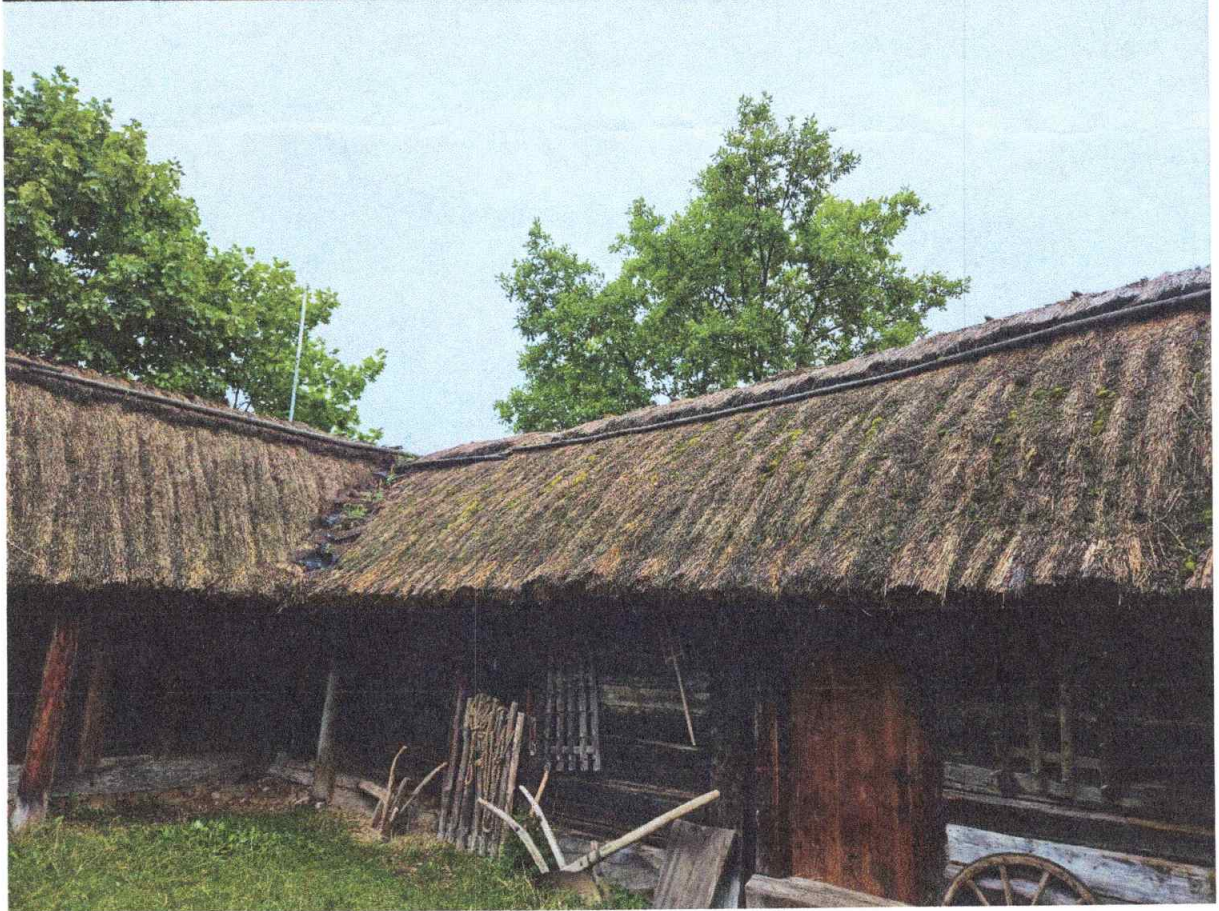
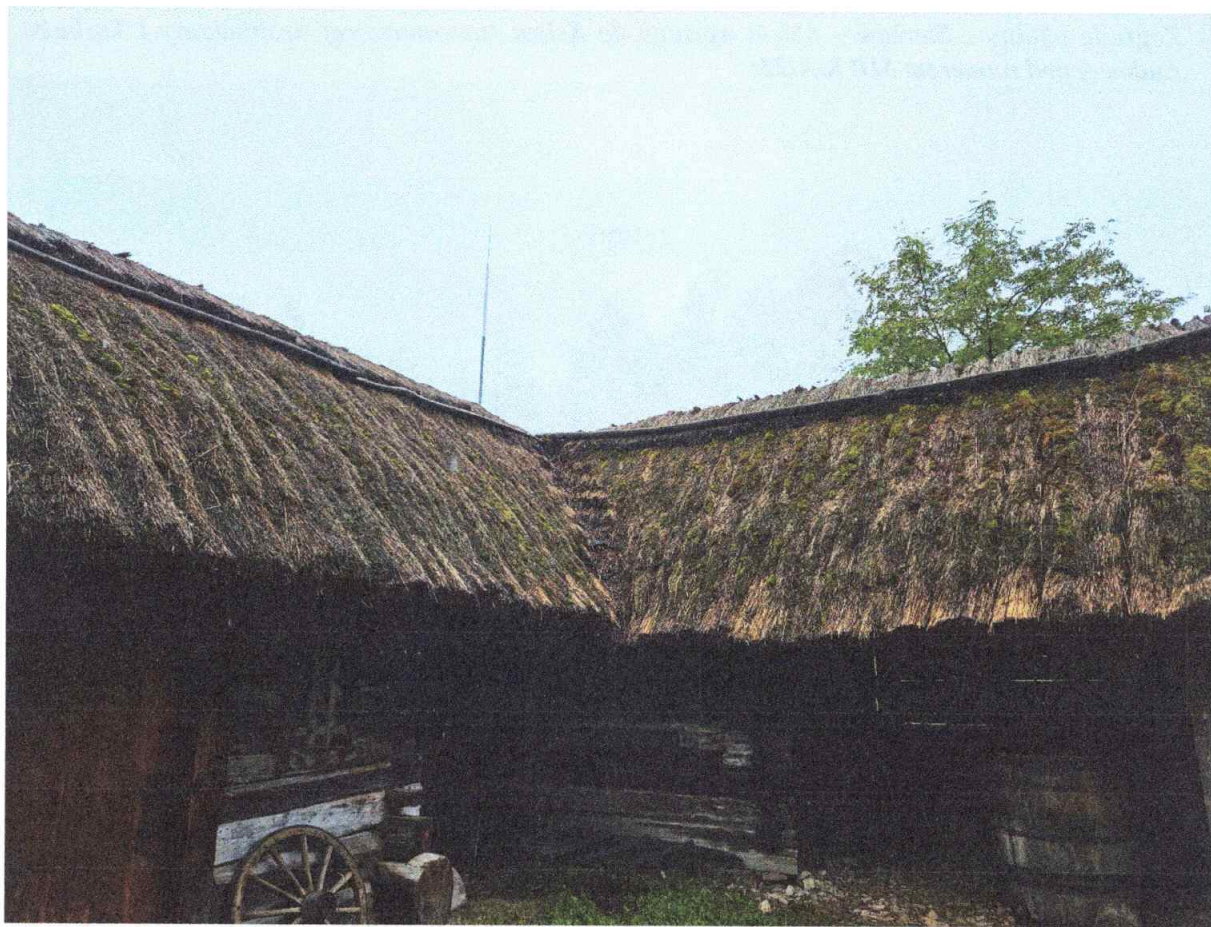
4. Zagroda okólna z Radkowic – obiekt wpisany do Księgi Inwentarzowej Architektury i Techniki Ludowej pod numerem MWK/A/6;

Zagroda drewniana w konstrukcji zrębowej kryta słomą. Wzniesiona pierwotnie w latach 1800 -1870 we wsi Radkowie gmina Pawłów. Chałupa i budynki gospodarcze (inwentarskie , spichlerz i wiata) tworzą okół nakryty wspólnym dachem. Chałupa jednotraktowa w programie sień – izba – komora podpiwniczona pod komorą. Posadowiona na podmurówce z kamienia. Ściany zrębowe, dach krokwiowo – płatwiowy. Urządzenia ogniowe z kapą, piecem chlebowym i częścią grzewczą. W sieni komin z wędzarnią. Powąły belkowe nagie.

Pokrycie z słomy żytniej wymaga wymiany – całość. Powierzchnia dachu całej zagrody okólnej : **330 m²**

W ramach zaplanowanych prac zostanie wykonana wymiana pokrycia dachowego z słomy żytniej – krycie na gładko naroża schodkowo.

- Rozbiórka istniejącego pokrycia ze słomy
- Impregnacja łąt drewnianych oraz elementów więźby dachowej
- Ułożenie strzechy z słomy żytniej, odpowiednio zebranej (wymłóconej bez ziarna), powiązanej w wykrętki. Słoma wiązana w małe snopki długości ok. 1 m, wiązane powrósłem, rozdzielone i przekręcone o 360 stopni, tak aby otrzymać „wykrętek”, czyli dwa połączone snopki. Grubość przykrycia około 40 cm
- Podczas prowadzenia prac budynek będzie zabezpieczony przed wpływem czynników atmosferycznych – opady, wiatr itp.

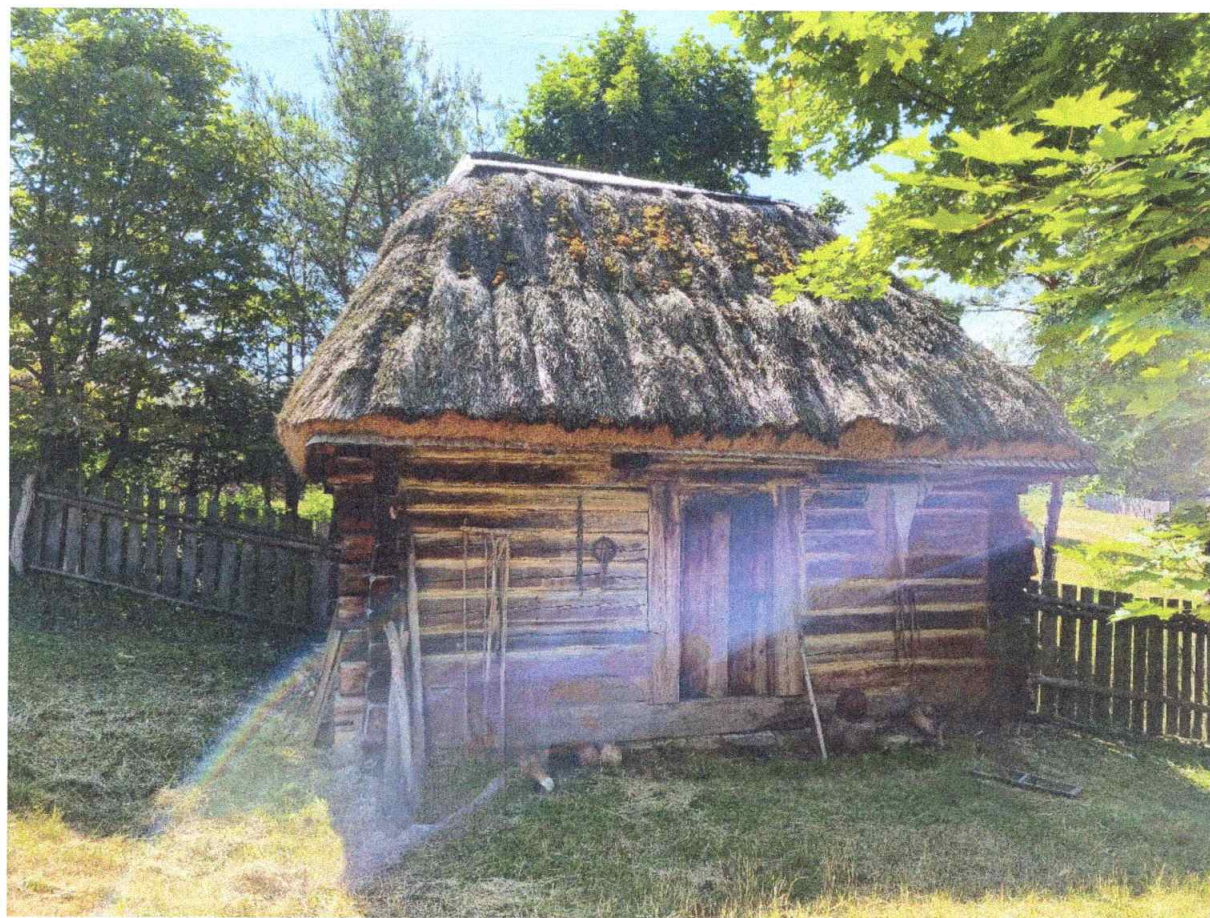
5. *Obora z Brzezin (w Zagrodzie z Bielin) – obiekt wpisany do Księgi Inwentarzowej Architektury i Techniki Ludowej pod numerem MWK/A/42;*

Podłoga z ubitej ziemi. Dach czterospadowy krokwiowo – płatwiowy kryty słomą na gładko kalenica z gontu

Pokrycie z słomy żytniej wymaga wymiany – całość. Powierzchnia dachu : 70 m²

W ramach zaplanowanych prac zostanie wykonana wymiana pokrycia dachowego z słomy żytniej – krycie na gładko.

- Rozbiórka istniejącego pokrycia ze słomy
- Impregnacja łąt drewnianych oraz elementów więźby dachowej
- Ułożenie strzechy z słomy żytniej, odpowiednio zebranej (wymłóconej bez ziarna), powiązanej w wykrętki. Słoma wiązana w małe snopki długości ok. 1 m, wiązane powrósłem, rozdzielone i przekręcone o 360 stopni, tak aby otrzymać „wykrętek”, czyli dwa połączone snopki. Grubość przykrycia około 40 cm

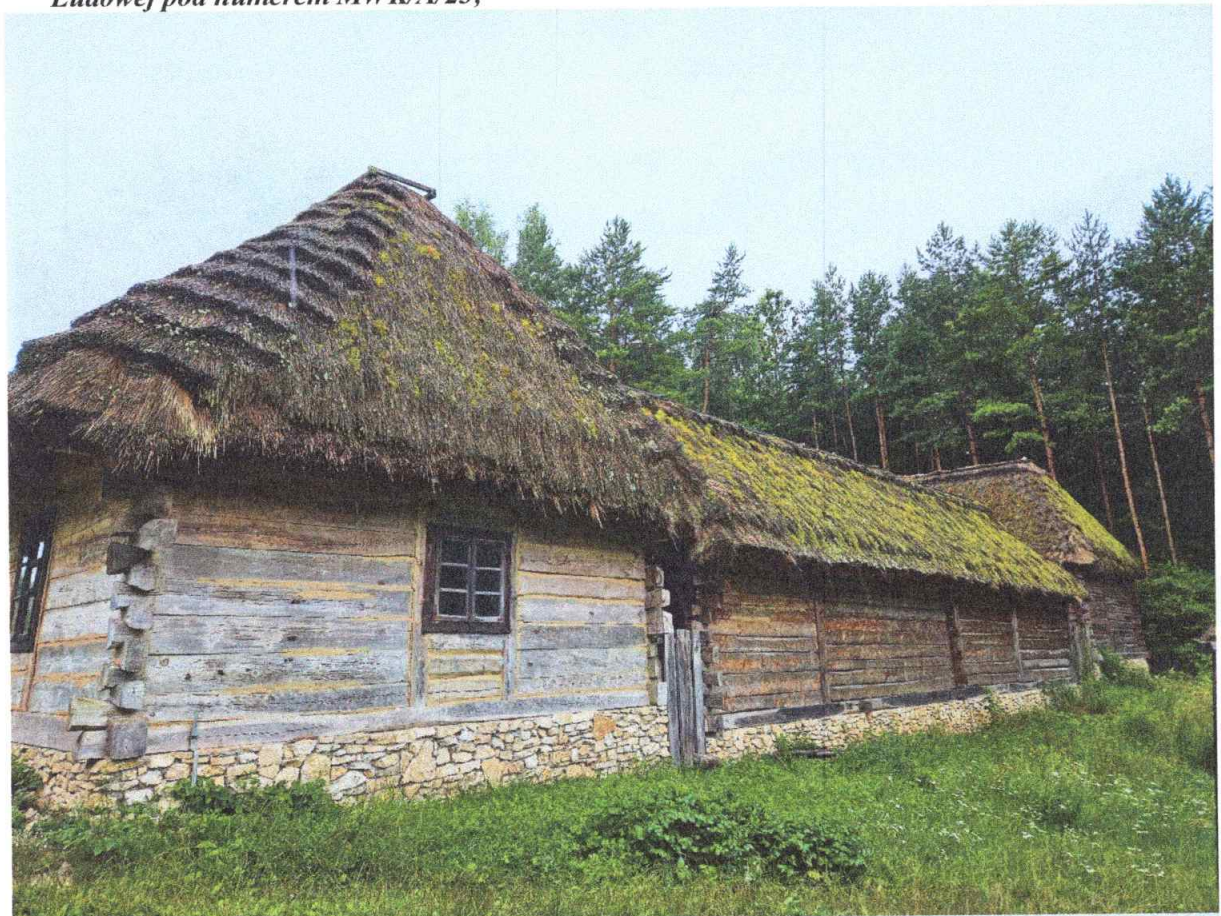
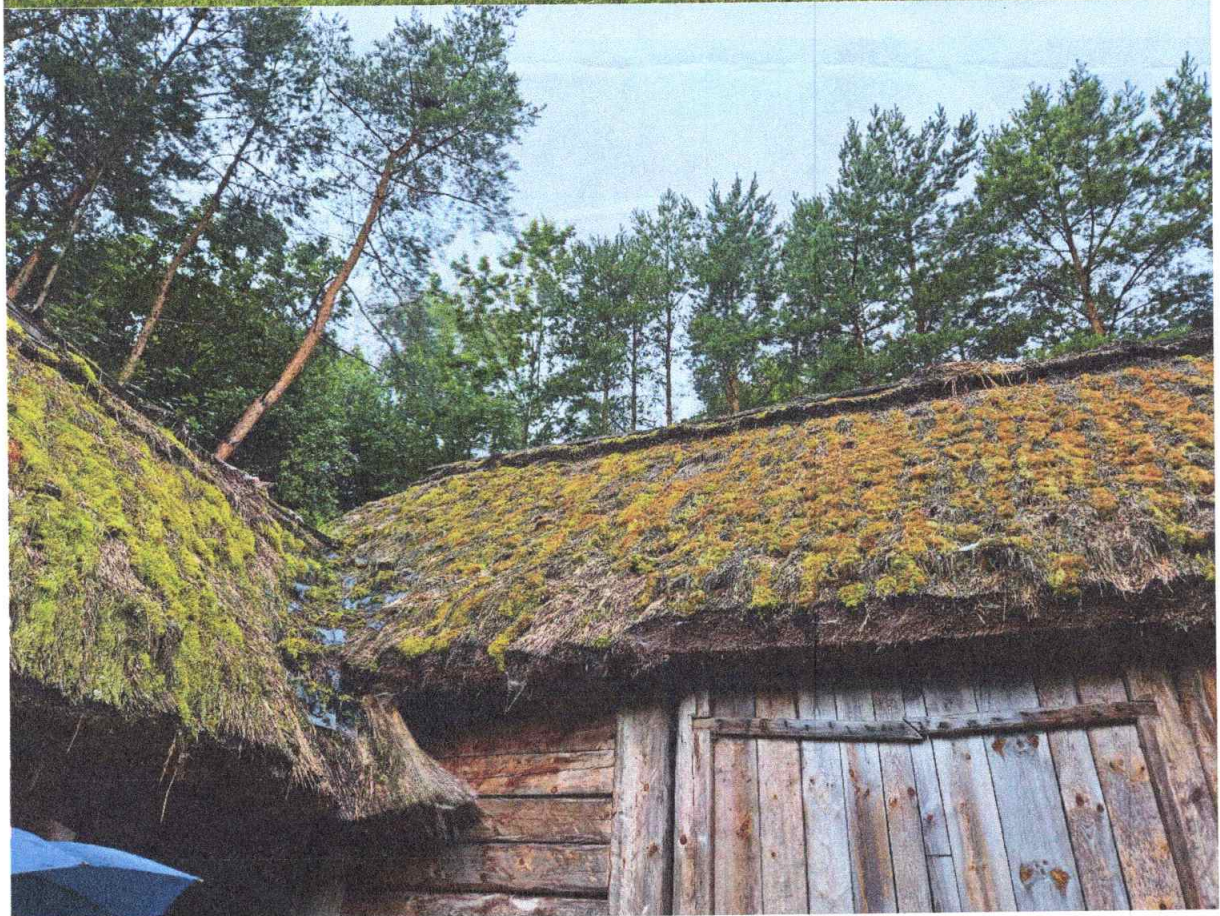
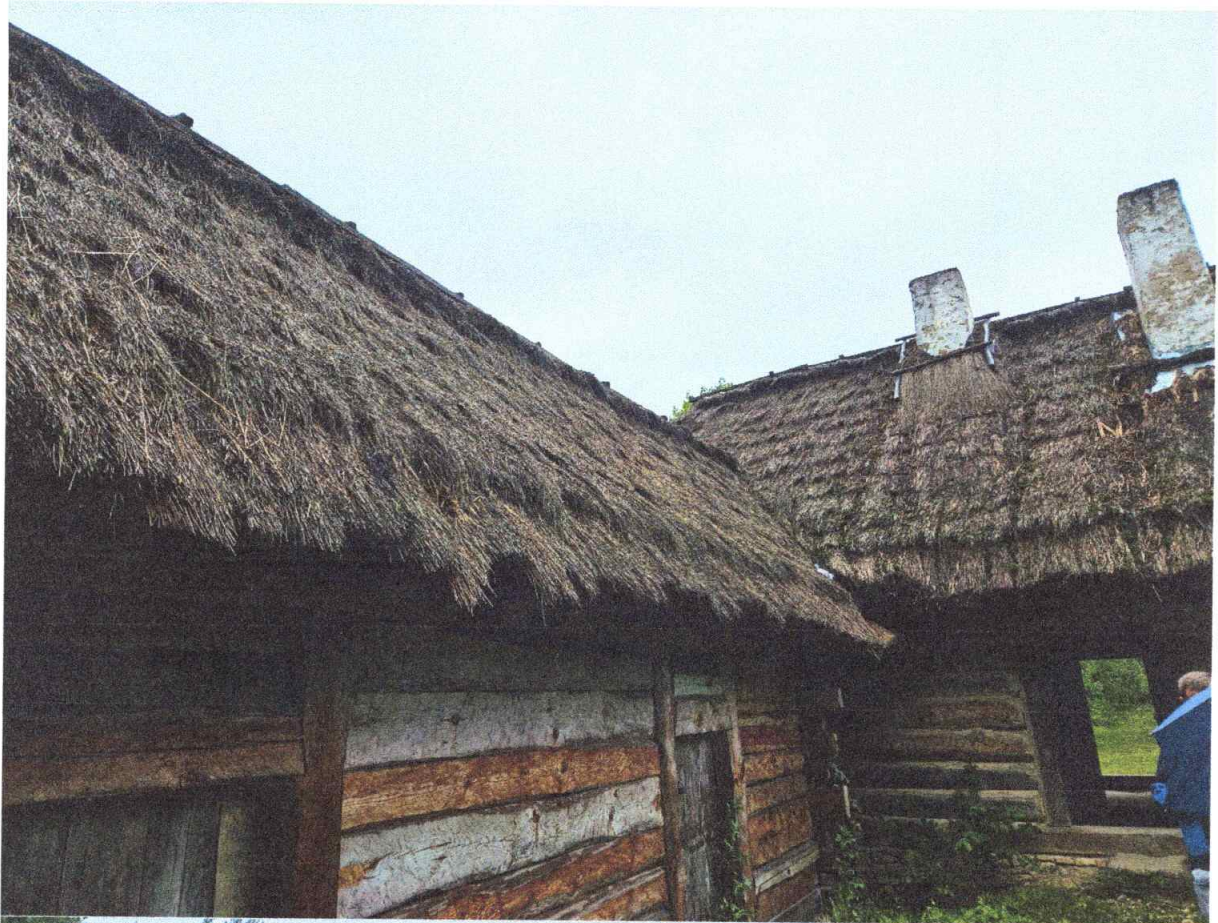
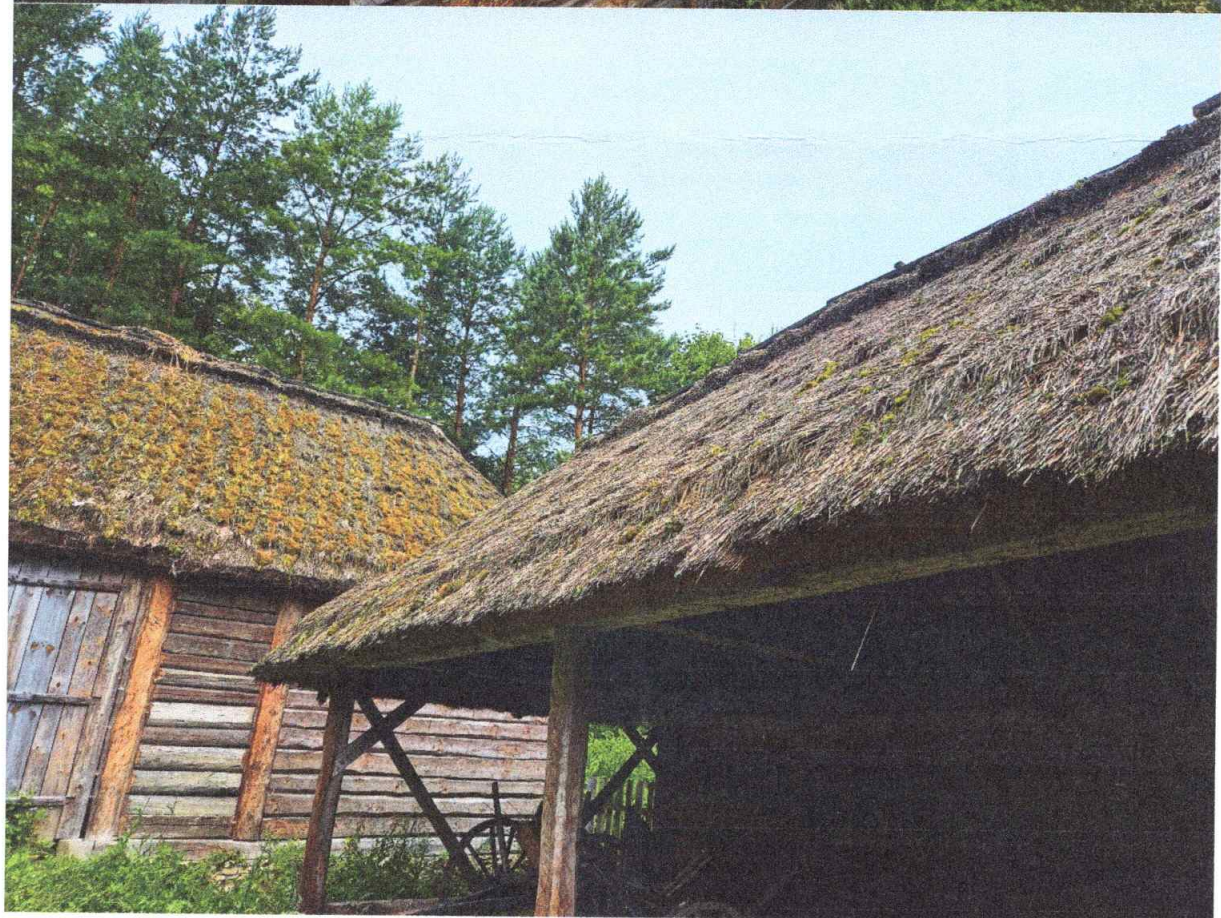
6. Zagroda okólna z Sierżaw – obiekt wpisany do Księgi Inwentarzowej Architektury i Techniki Ludowej pod numerem MWK/A/23;

trypomieszczeniowa (izba I, sień, izba II) jednotraktowa z przednią sienią na osi. Ściany węglowane na rybi ogon z ostatkami. Dach czterospadowy krokwiowo – płatwiowy kryty słomą. Obora z chlewem, stajnia i spichlerz wzniesione pod wsołnym dachem. Ściany z krawędziaków i półokrągłaków węglowanych na rybi ogon z ostatkami. Dach trypolaciowy pokryty słomą. Naprzeciwko obora i spichlerz z wiatą w podobnej konstrukcji. Stodoła trypomieszczeniowa dwa zapola z boiskiem, Ściany wzniesione z połowizn i krawędziaków węglowanych. Dach czterospadowy kryty słomą.

Pokrycie z słomy żytniej wymaga wymiany – całość. Powierzchnia dachów : 590 m²

W ramach zaplanowanych prac zostanie wykonana wymiana całości - krycie na gładko w chałupie naroża schodkowo.

- Rozbiórkę istniejącego pokrycia ze słomy
- Impregnacja łąt drewnianych oraz elementów więźby dachowej
- Ułożenie strzech ze słomy żytniej, odpowiednio zebranej (wymłóconej bez ziarna), powiązanej w wykrętki. (słoma wiązana w małe snopki długości 1 m, wiązane powrósem, rozdzielone i przekręcone o 360 stopni, tak aby otrzymać „wykrętek”, czyli dwa połączone snopki.) Grubość przykrycia ok. 40 cm
- Podczas prowadzenia prac budynek będzie zabezpieczony przed wpływem czynników atmosferycznych - opady, wiatr itp.
