# SZCZEGÓŁOWY OPIS PRZEDMIOTU ZAMÓWIENIA

„Modernizacja kompleksu sportowego „Moje boisko – Orlik 2012”

w Wierzawicach ”

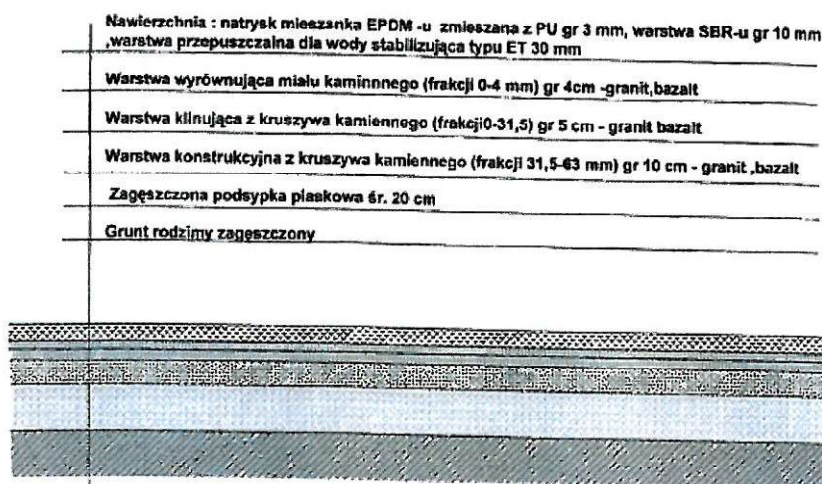
#### PRZEKRÓJ PRZESZ NAWIERZCHNIĘ BOISKA WIELOFUNKCYJNEGO PODBUDOWA DYNAMICZNA 1 : 25

### Charakterystyka obecnej nawierzchni poliuretanowej

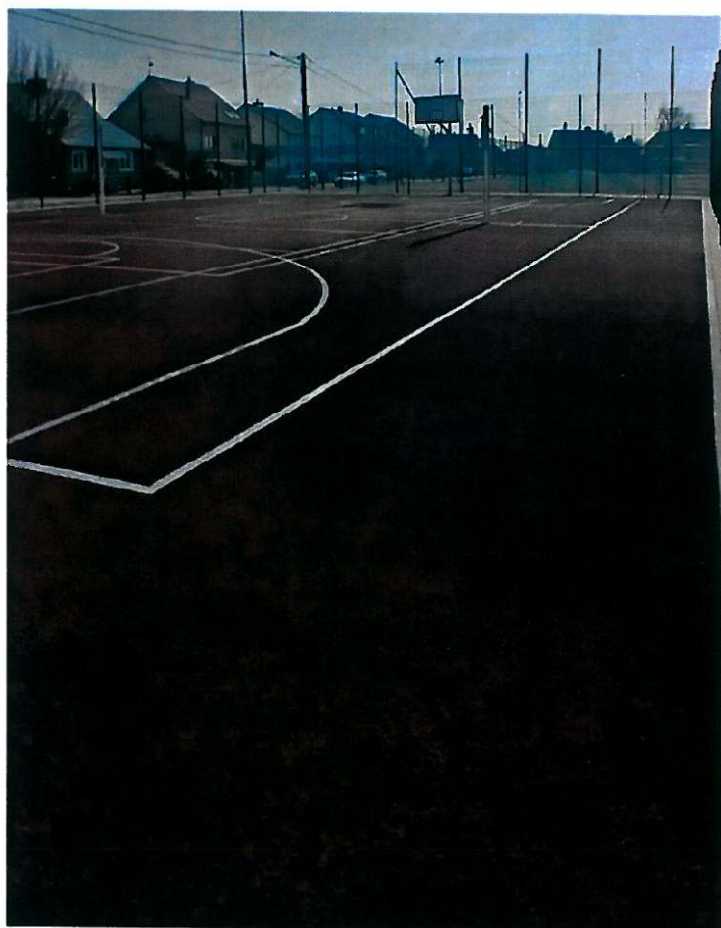
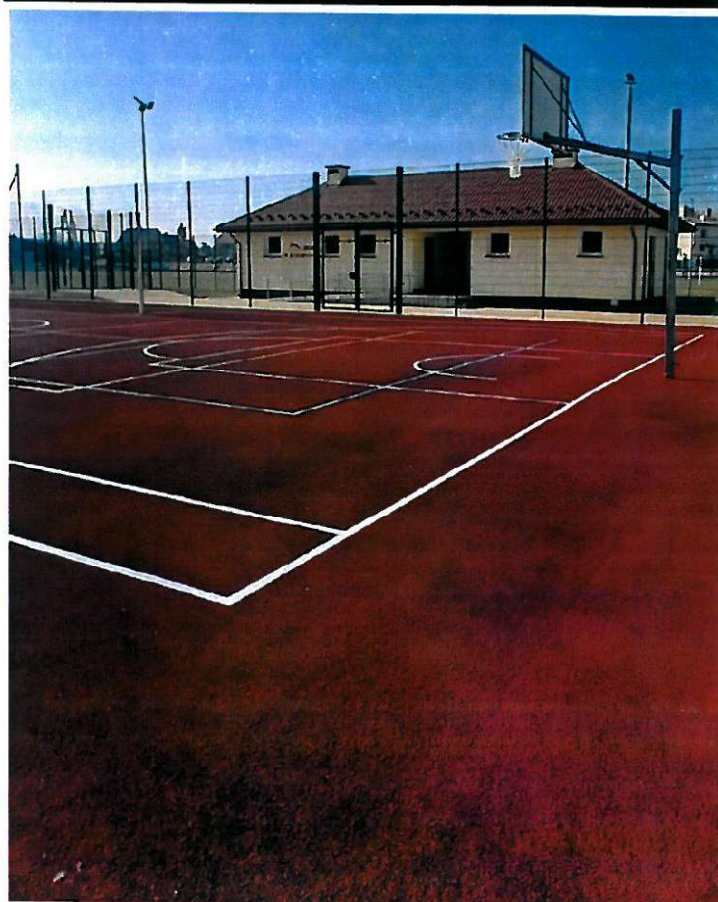
Zdjęcie nawierzchni boiska wielofunkcyjnego w Wierzawicach

1. Czyszczenie boiska z nawierzchnią poliuretanową.  
Płytę boiska wielofunkcyjnego należy umyć myjką ciśnieniową z talerzem z odsysaczem wody.
2. Miejscowa naprawa i uzupełnienie ubytków w nawierzchni z poliuretanu do 25 cm<sup>2</sup> (jeżeli występują)
3. Wykonanie nowej nawierzchni z natrysku mieszanką EPDM-u zmieszanego z PU grubości 3 mm.
4. Wykonanie linii boiska wielofunkcyjnego.  
Należy namalować linię metodą ciśnieniową farbami poliuretanowymi zgodnie z obowiązującymi wytycznymi.

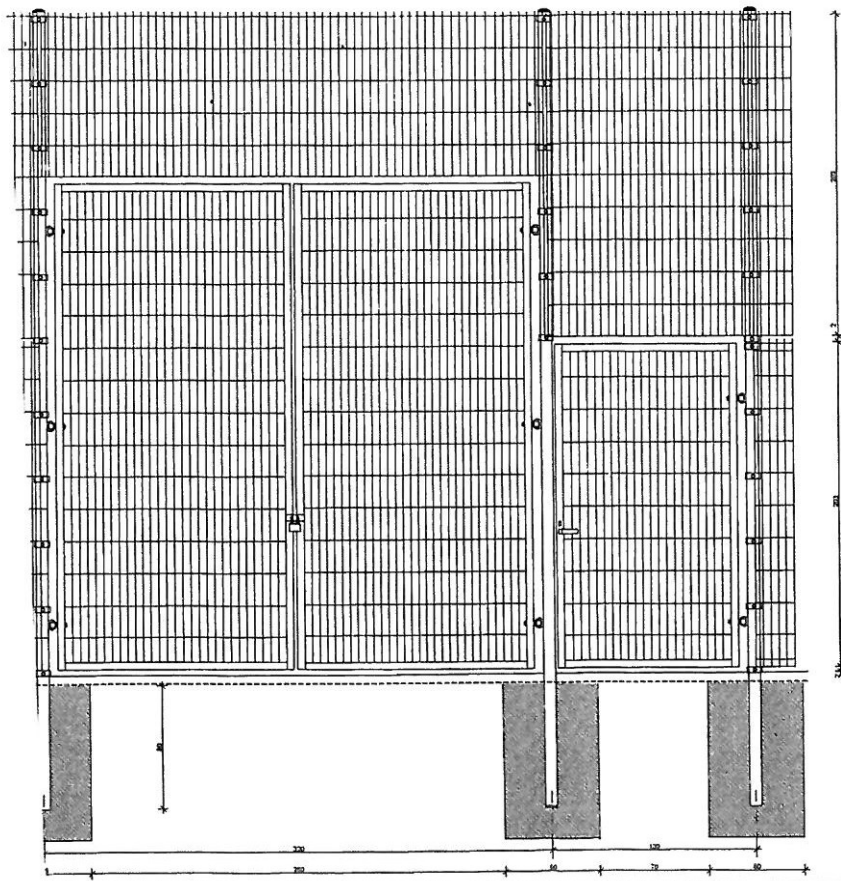
Przykładowa furtka wykonana w ogrodzeniu.

Modernizacja polegać będzie na wstawieniu furtki na kluczyk o szerokości min. 1,2 m w istniejącym ogrodzeniu na boisku do piłki nożnej od strony południowej (od strony projektowanego sprawnościowego placu zabaw). W przebudowywanej części należy wstawić furtkę z profili 50x50x3 mm wypełnioną panelem. Panel prosty zgrzewany z podwójnych drutów poziomych  $\phi$  8 mm (rozstaw co 200 mm) i pojedynczych pionowych  $\phi$  6 mm (rozstaw co 50 mm). Całość ocynkowana i malowana proszkowo na kolor RAL 6005 (ciemna zieleń).

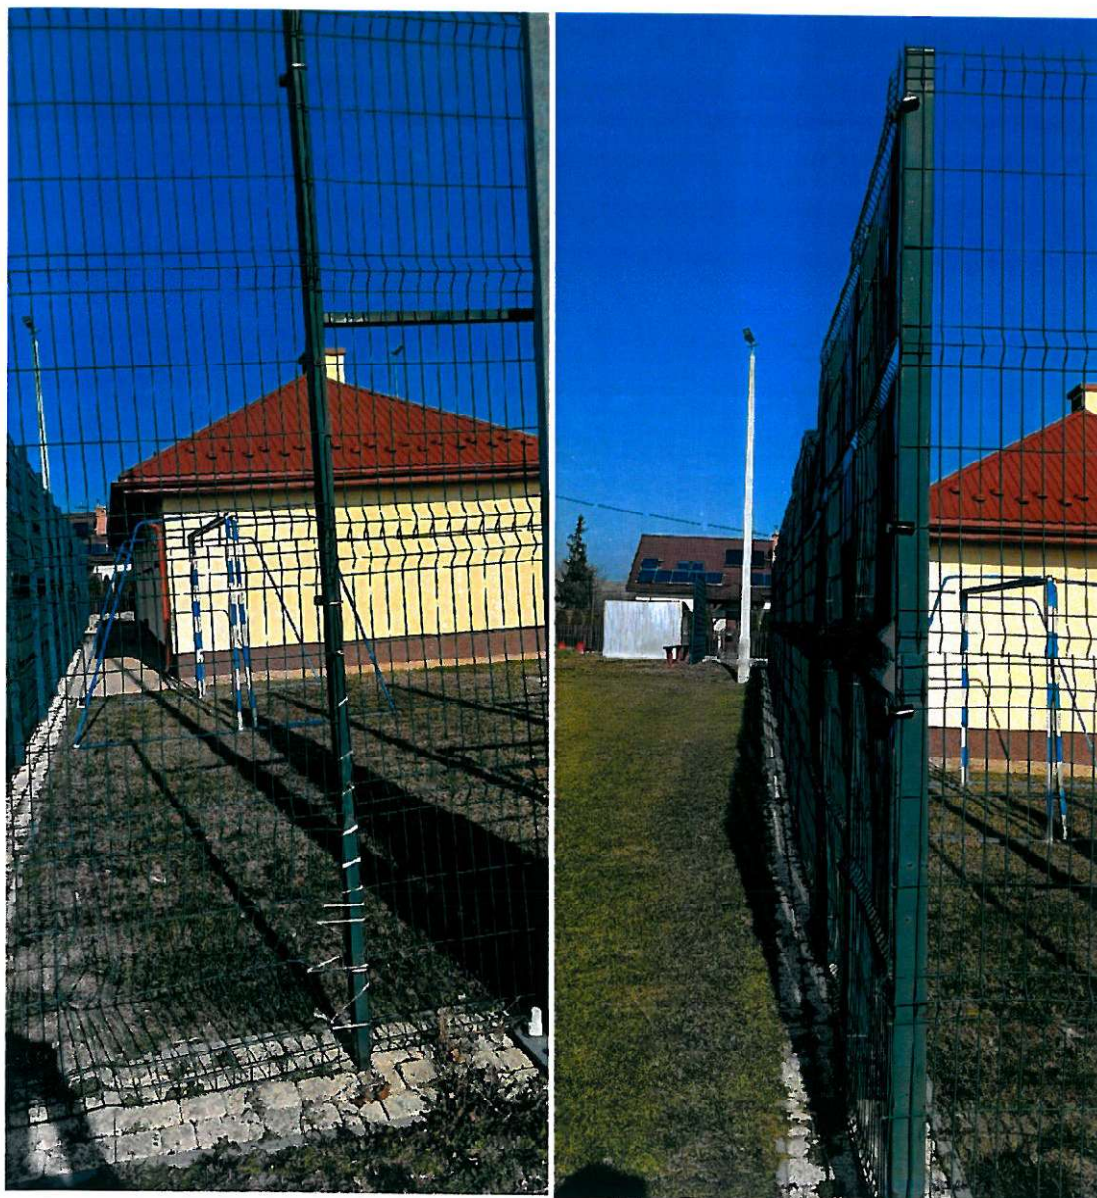
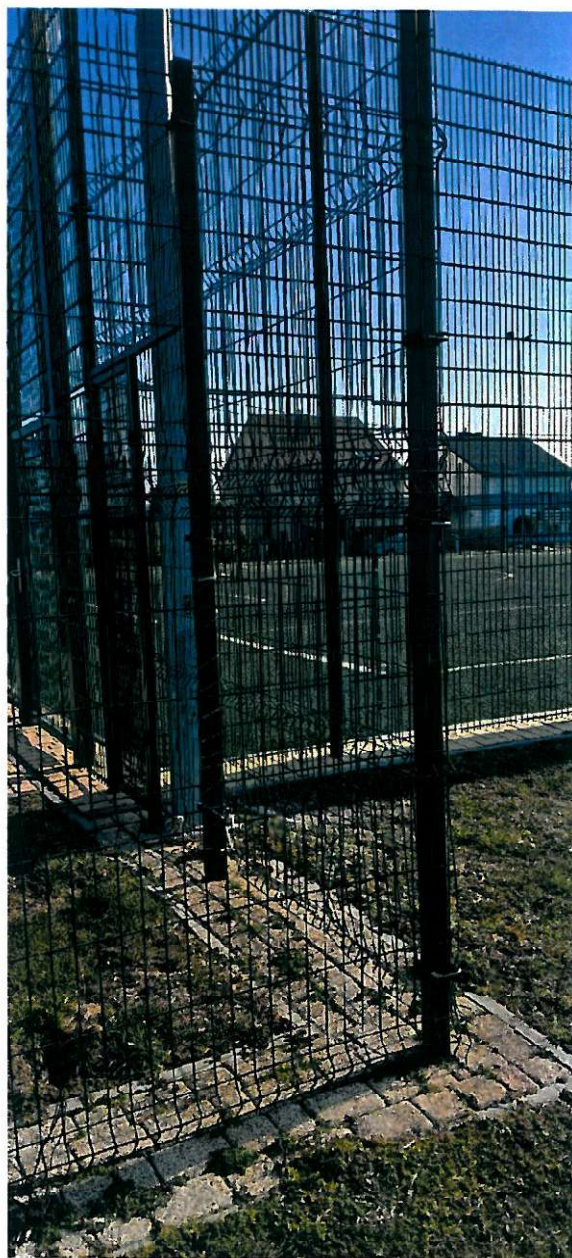
Zdjęcia uszkodzonego ogrodzenia przy Orliku w Wierzawicach.

Remont ogrodzenia dotyczy wymiany paneli w ogrodzeniu na panele proste zgrzewane z podwójnych drutów poziomych  $\phi$  8mm (rozstaw co 200mm) i pojedynczych pionowych  $\phi$  6 mm (rozstaw co 50 mm) o szerokości i wysokości dobranej odpowiednio do istniejących tam słupów. Całość powinna być ocynkowana i malowana proszkowo na kolor RAL 6005 (ciemna zieleń). Panele zamocowane będą do istniejących tam słupów za pomocą mocowań typu B. Istniejące tam elementy tj. furtka oraz słupy powinny zostać nienaruszone.
