STADIUM \_\_\_\_\_:PROJEKT ROZBIÓRKI

OBIEKT \_\_\_\_\_: WIATA

LOKALIZACJA \_\_\_\_\_: KRAKÓW, UL.KRZYSZTOFA KAMILA BACZYŃSKIEGO  
dz. nr 235/3 - 235/21, obręb 41, jedn.ewid.Podgórze.

INWESTOR \_\_\_\_\_: **Gmina Kraków - ZARZĄD INFRASTRUKTURY SPORTOWEJ W KRAKOWIE**  
30 - 633 Kraków, ul. Walerego Sławka 10

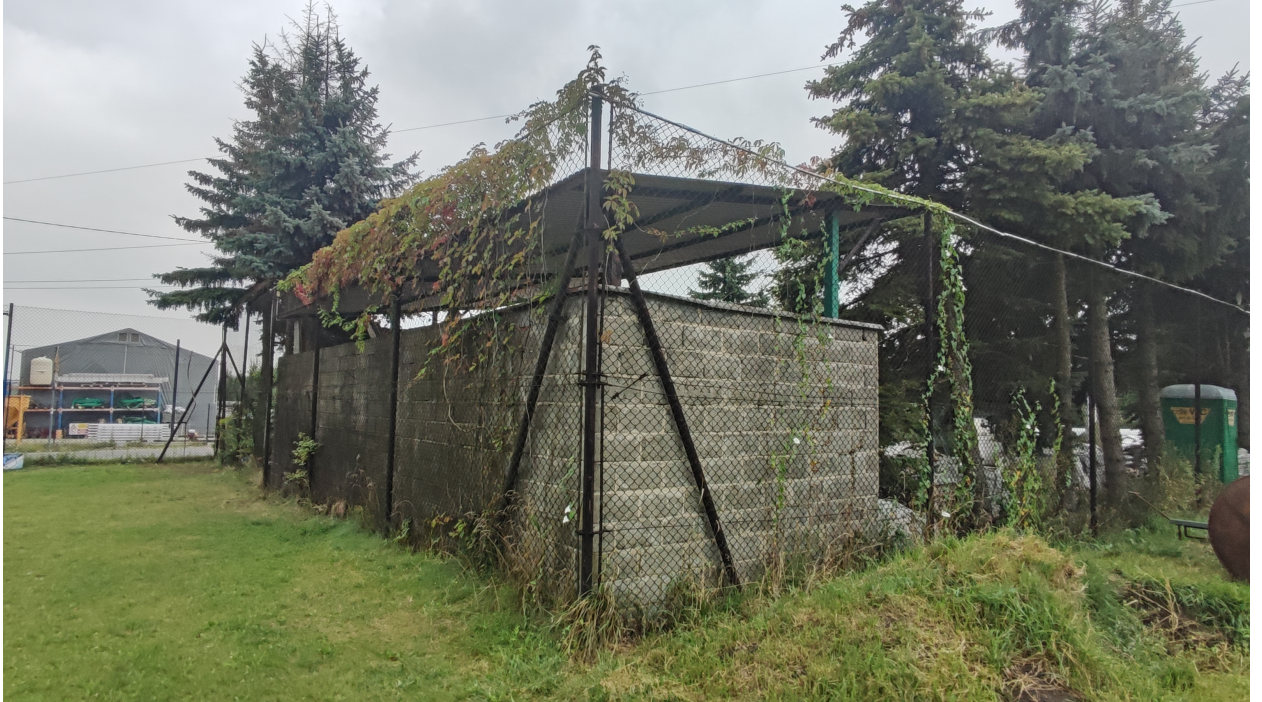
**WIDOK WIATY OD STRONY PÓŁNOCNO-ZACHODNIEJ**

Wiata jest obiektem jednokondygnacyjnym, o konstrukcji mieszanej - murowanej i stalowej.

Obiekt na rzucie prostokąta 3.30 x 10,90 m i wysokości do najwyższego punktu dachu jednospadowego ( nachylenie 6°) - około 4,18m, z przekryciem z blachy trapezowej .

Fundamenty betonowe. Dwie ścianki murowane z pustaków betonowych, nieotynkowane. Dach - konstrukcja stalowa : słupki, płatwie i łąty, pokrycie – z blachy trapezowej.

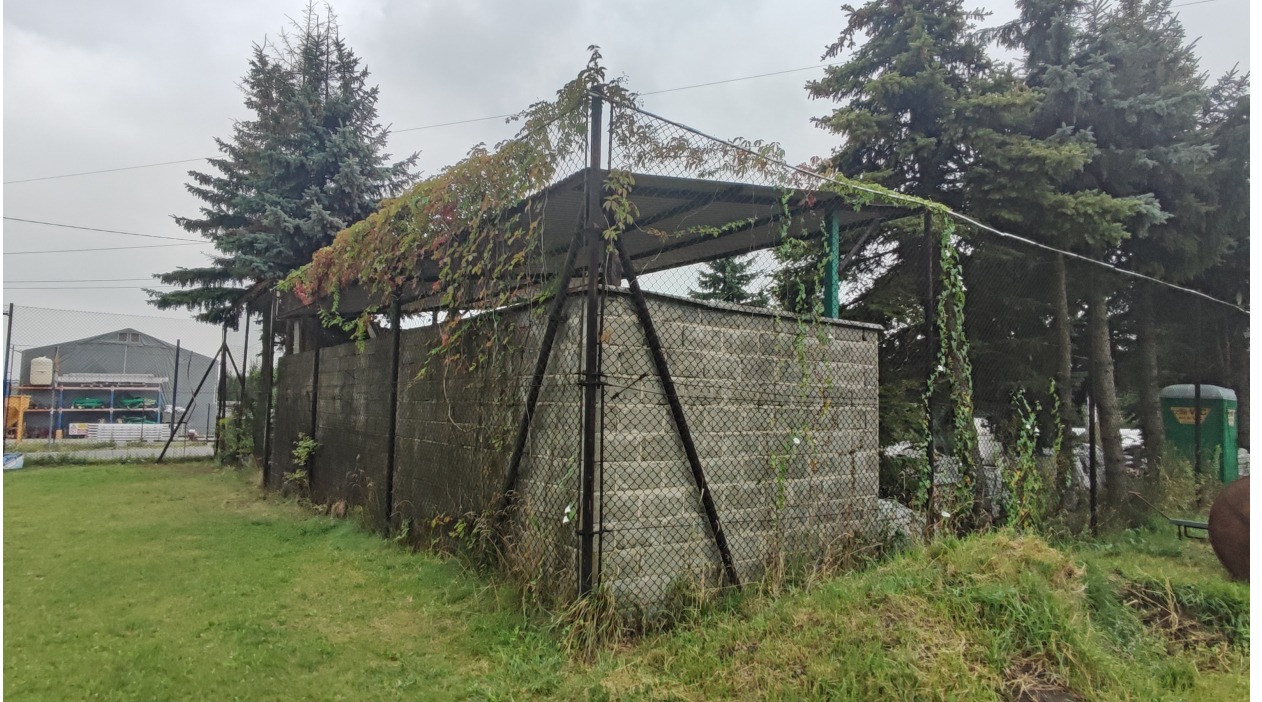
**WIDOK WIATY OD STRONY PÓŁNOCNO-ZACHODNIEJ**

Wiata jest obiektem jednokondygnacyjnym, o konstrukcji mieszanej - murowanej i stalowej.

Obiekt na rzucie prostokąta 3.30 x 10,90 m i wysokości do najwyższego punktu dachu jednospadowego ( nachylenie 6°) - około 4,18m, z przekryciem z blachy trapezowej .

Fundamenty betonowe. Dwie ścianki murowane z pustaków betonowych, nieotynkowane. Dach - konstrukcja stalowa : słupki, płatwie i łąty, pokrycie – z blachy trapezowej.

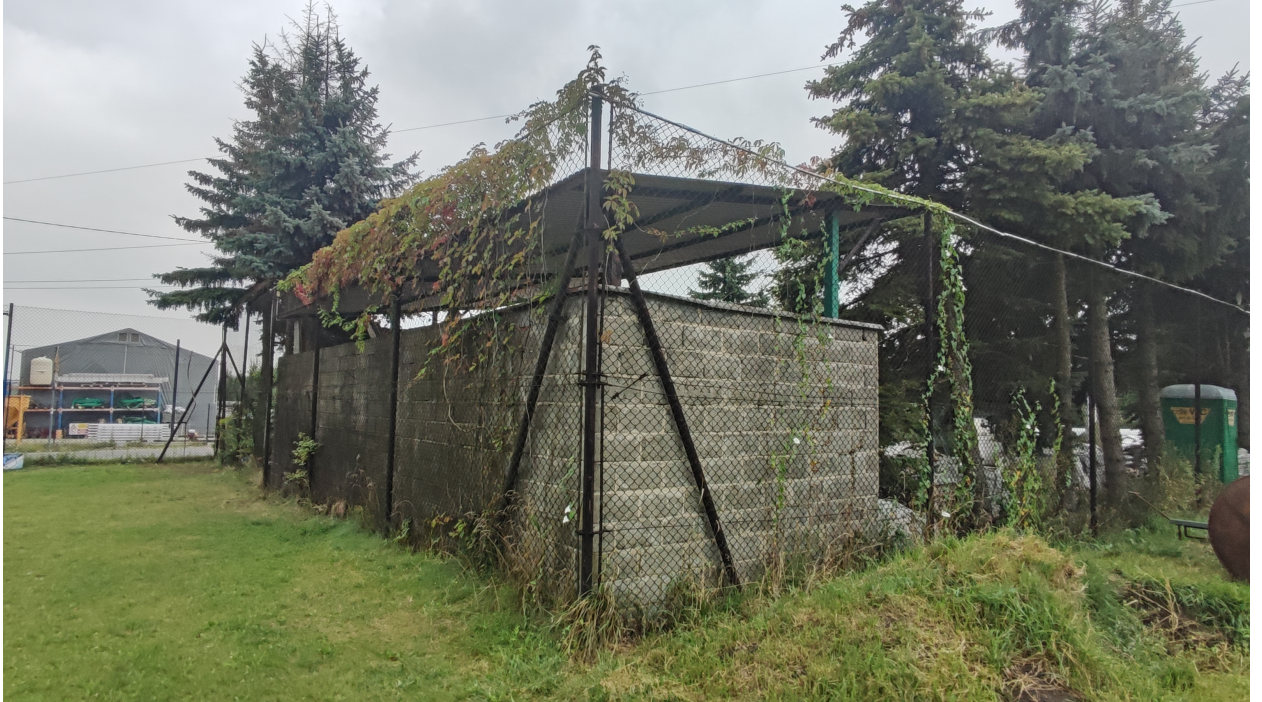
**WIDOK WIATY OD STRONY PÓŁNOCNO-ZACHODNIEJ**

Wiata jest obiektem jednokondygnacyjnym, o konstrukcji mieszanej - murowanej i stalowej.

Obiekt na rzucie prostokąta 3.30 x 10,90 m i wysokości do najwyższego punktu dachu jednospadowego ( nachylenie 6°) - około 4,18m, z przekryciem z blachy trapezowej .

Fundamenty betonowe. Dwie ścianki murowane z pustaków betonowych, nieotynkowane. Dach - konstrukcja stalowa : słupki, płatwie i łąty, pokrycie – z blachy trapezowej.
