ZAŁĄCZNIK NR 2
PROGRAM PRAC KONSERWATORSKICH

REMONT ELEWACJI I FRAGMENTU STROPODACHU WRAZ Z WYMIANĄ IZOLACJI I WYKONANIEM DOCIEPLENIA ŚCIAN PODZIEMNYCH BUDYNKU PRZEDSZKOLA SAMORZĄDOWEGO NR 90, ZLOKALIZOWANEGO NA DZ. NR 225/1, OBR. S-17, ŚRÓDMIEŚCIE, PRZY UL. KS. WŁADYSŁAWA GURGACZA 1 W KRAKOWIE.

Tytuł obiektu:	Budynek przedszkola nr 90
Miejscowość:	Kraków, ul. Gurgacza 1
Rodzaj obiektu:	Elewacje
Czas powstania:	ok. 1953
Architekt:	Zbigniew Solawa i Mikołaj Soroka
Styl:	socmodernizm
Materiał i technika:	Ściany wykonane z cegły i otynkowane tynkiem szlachetnym. Ozdobny żłobkowany cokół wykonany w sztucznym kamieniu (tynk kamieniarski). Parapety wykonane w technice lastryka (czarno-biały kruszywa). Konstrukcja dachu gęstożebrowa, zalana warstwą betonu.
Rejestr zabytku nr:	Budynek figuruje w gminnej ewidencji zabytków nr 1752, jest objęty ochroną zapisami miejscowego planu zagospodarowania przestrzennego Rejon Alei Ignacego Daszyńskiego przyjętego uchwałą Rady Miasta Krakowa nr CCIV/3010/18 z dnia 24.10.2018 r.
Właściciel: –	Gmina Miejska Kraków, pl. Wszystkich Świętych 3-4, 31-004 Kraków, reprezentowana przez Annę Węglarz, Dyrektor Przedszkola Samorządowego nr 90, ul. Ks. Władysława

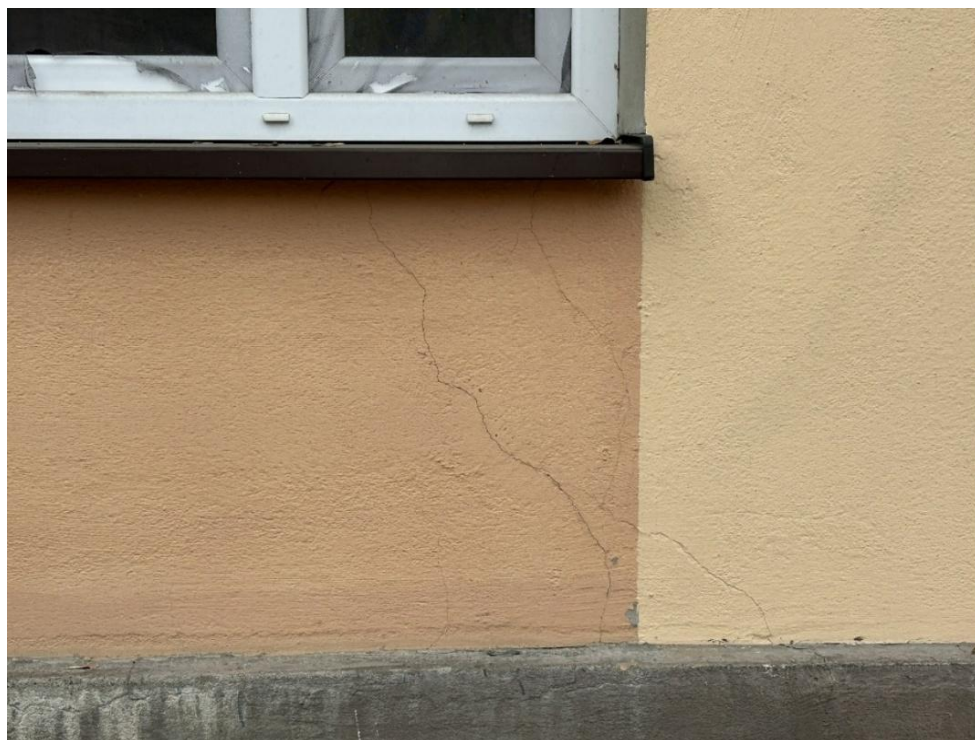
Widoczne skośne rysy pod oknami na elewacji frontowej, wschodniej („**B**”).

Znacznym problemem są liczne pęknięcia konstrukcyjne, szczególnie widoczne na okapie, ale także na murach budynku. Po konsultacji z konstruktorem wszystkie pęknięcia i rysy konstrukcyjne zostaną odpowiednio ustabilizowane. Przedmiotem opinii projektanta, według jego zaleceń, powinno być również wykonanie nowej izolacji lub naprawa fundamentów budynku.

Przewiduje się jedynie żyłowanie większych spękań oraz tych, które wzdłuż krawędzi słabo przylegają do podłoża. Mniejsze pęknięcia, tzw. włoskowate (skurczowe), należy pozostawić.

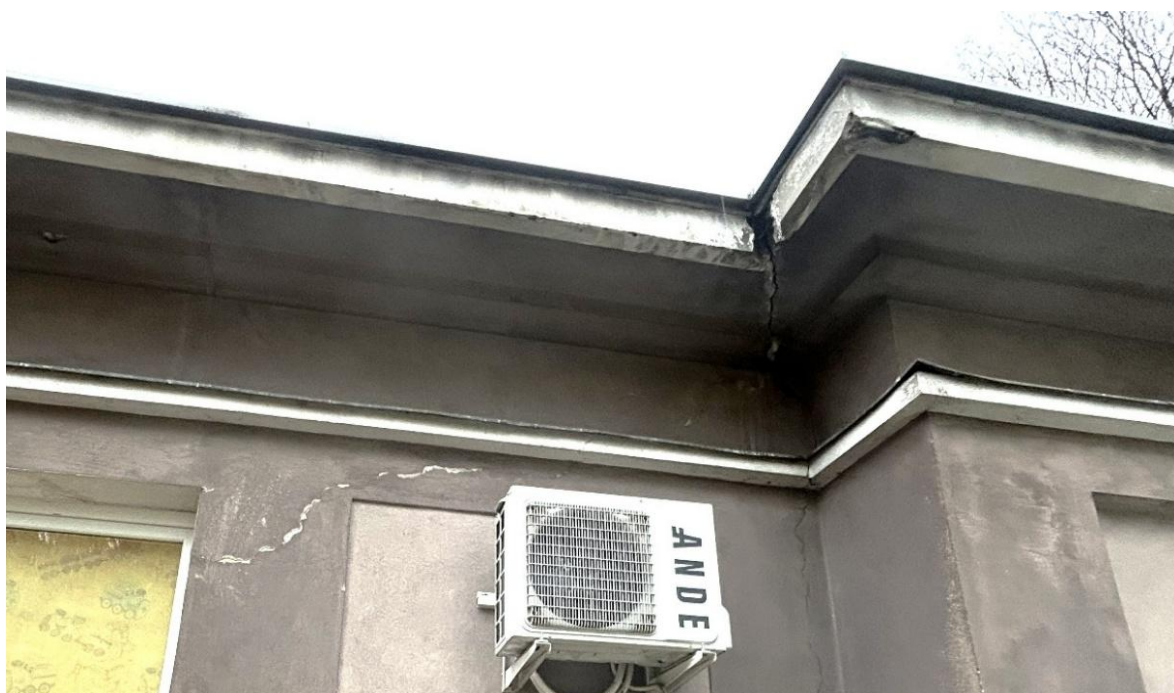
Widoczne jest bardzo szerokie spękanie na okapu oraz od niego głębokie rysy w tynku, biegnące w dół i na boki, na elewacji południowej („C”).

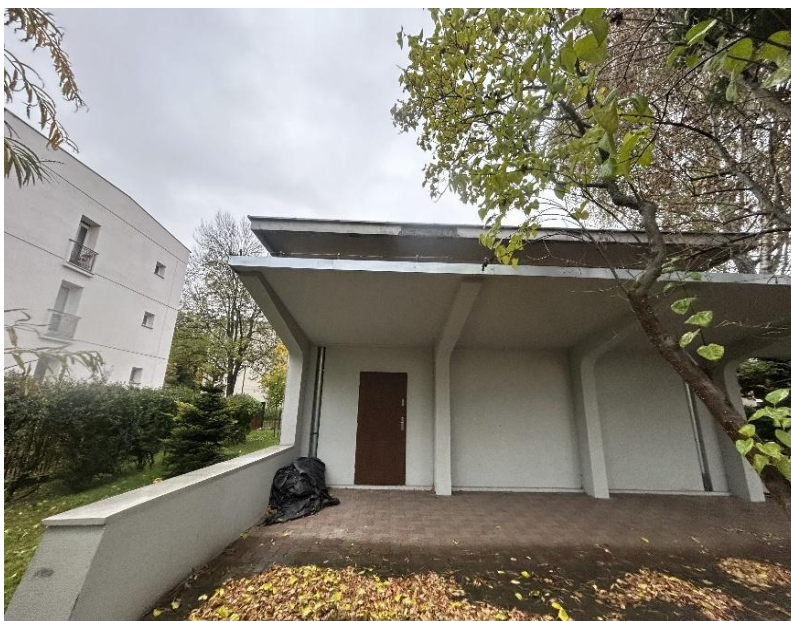
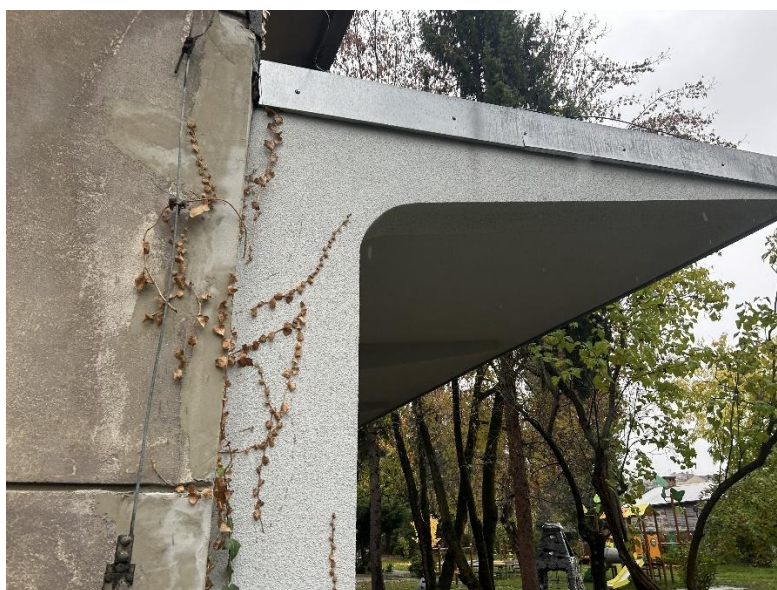
Na pergoli (od strony ogrodu) położona jest współczesna warstwa tzw. dekoracyjnego tynku akrylowego w kolorze jasnoniebieskim, pozbawiona kontekstu historycznego budynku.

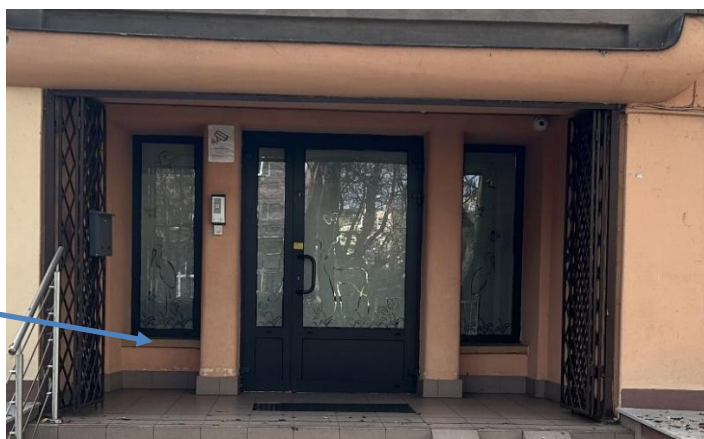
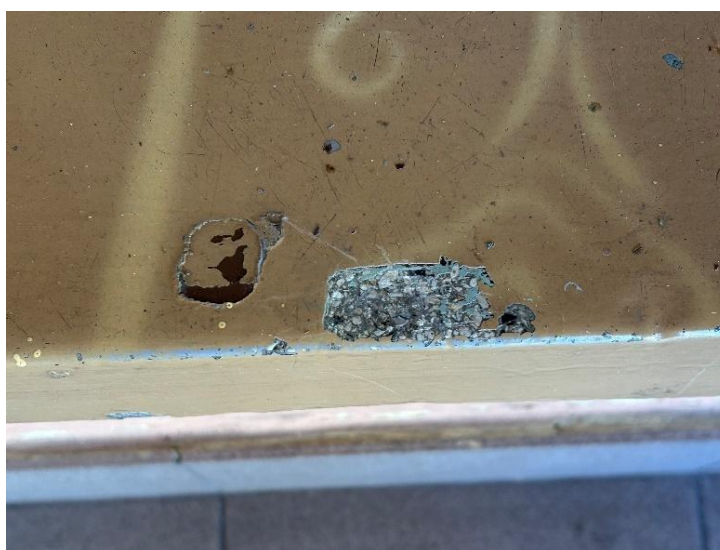
Miejsce wykonanej odkrywki na parapecie

W wykonanej odkrywce na lewym parapecie przy głównym wejściu, widoczne jest lastryko pod wtórnymi, warstwami farb.

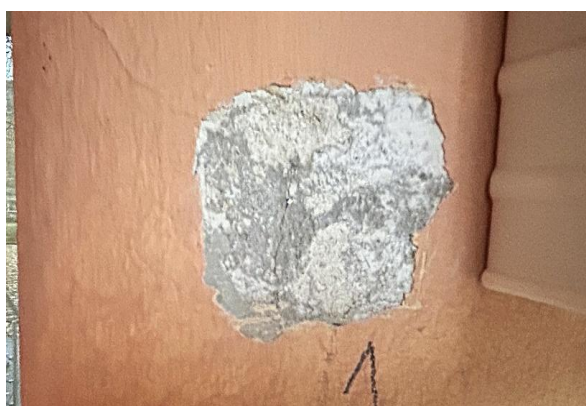
Odkrywka nr 1, pilaster zaokrąglony na bokach przy głównym wejściu.

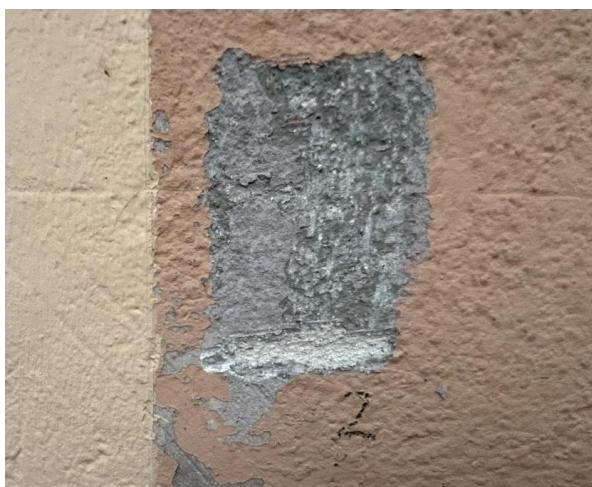
Odkrywka nr 2, wykonana na elewacji frontowej, wschodniej („**B**”).

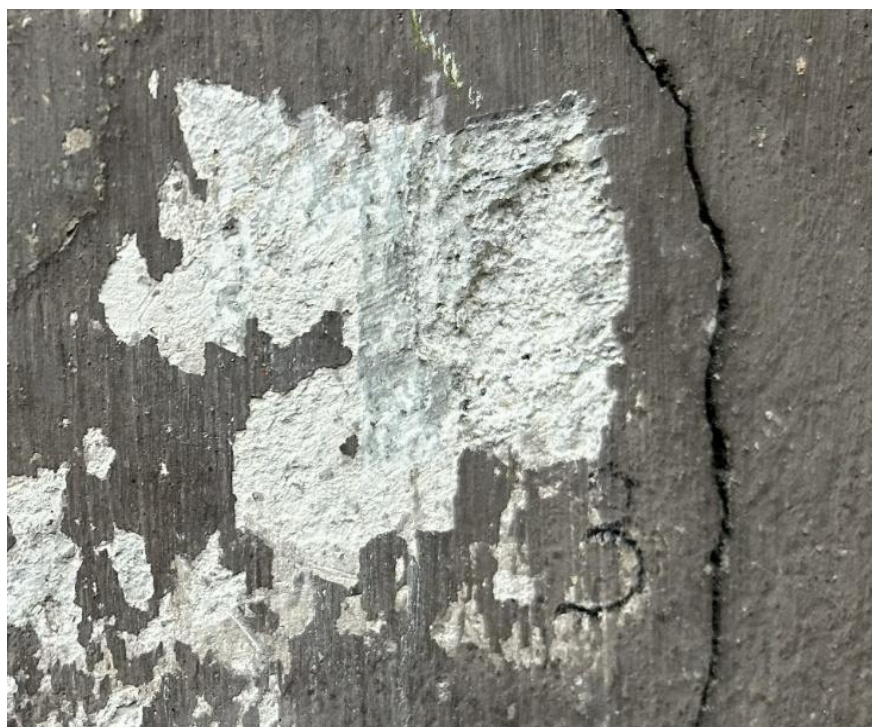
Odkrywka nr 3, wykonana na elewacji południowej („C”).

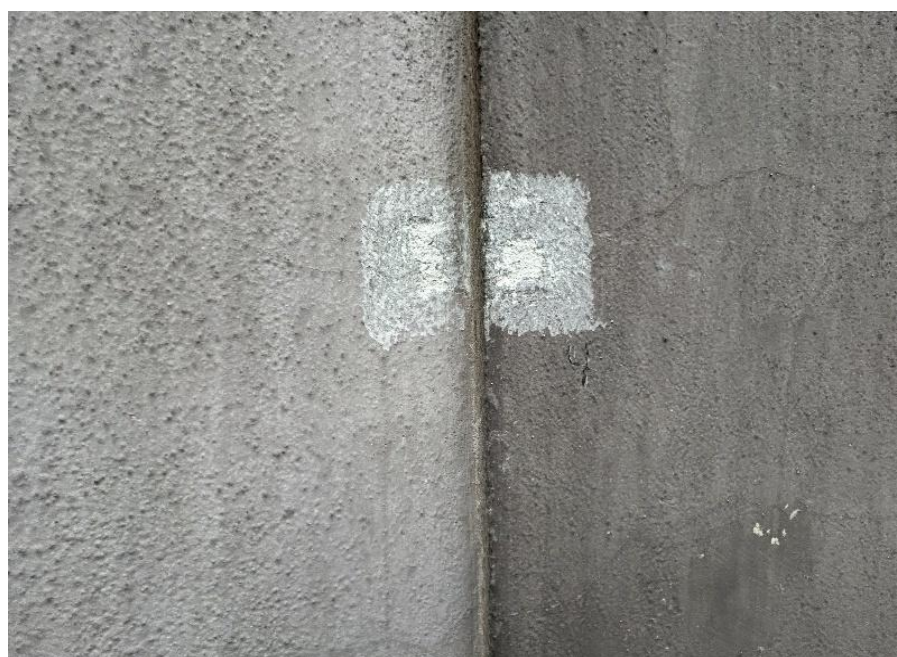
Odkrywka nr 4 wykonana na elewacji południowej („C”).

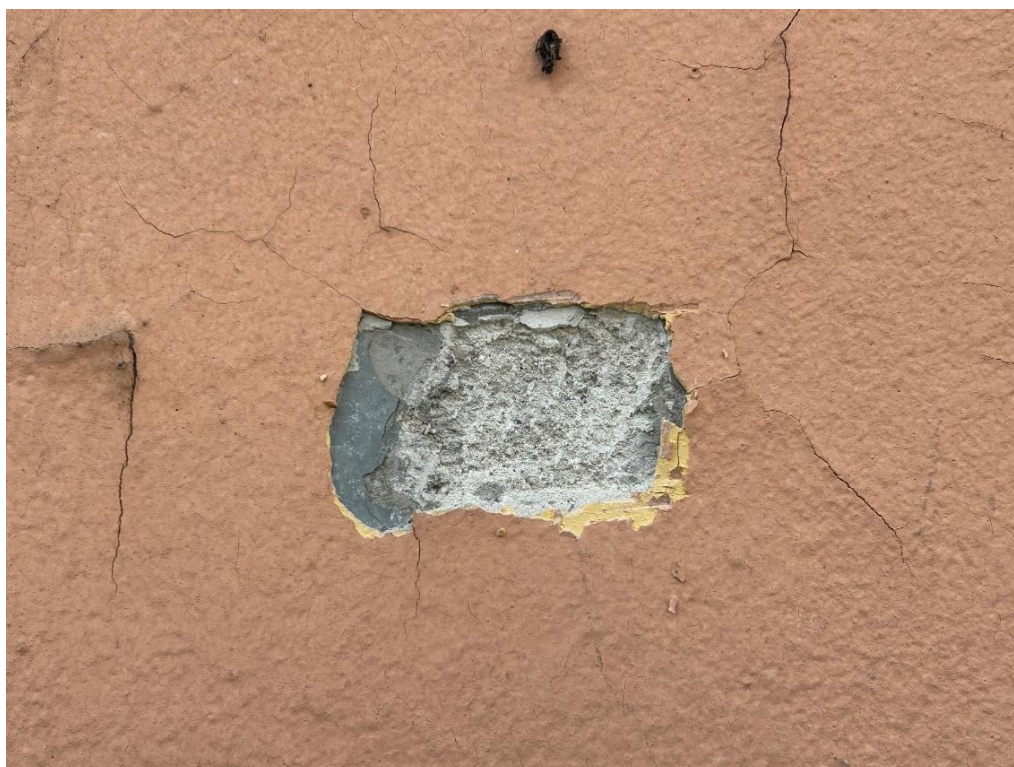
Odkrywka nr 11, przy wgłębieniu portalu wejścia głównego.

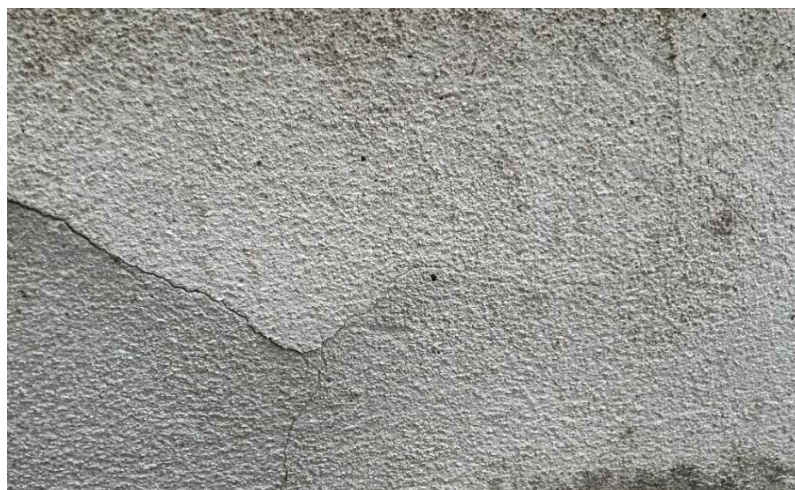
W obrębie widocznych ubytków wyróżniamy dwie warstwy historyczne, w skład których wchodzi cztery warstwy technologiczne.

Naturalna odkrywka nr 5 na elewacji zachodniej („D”).

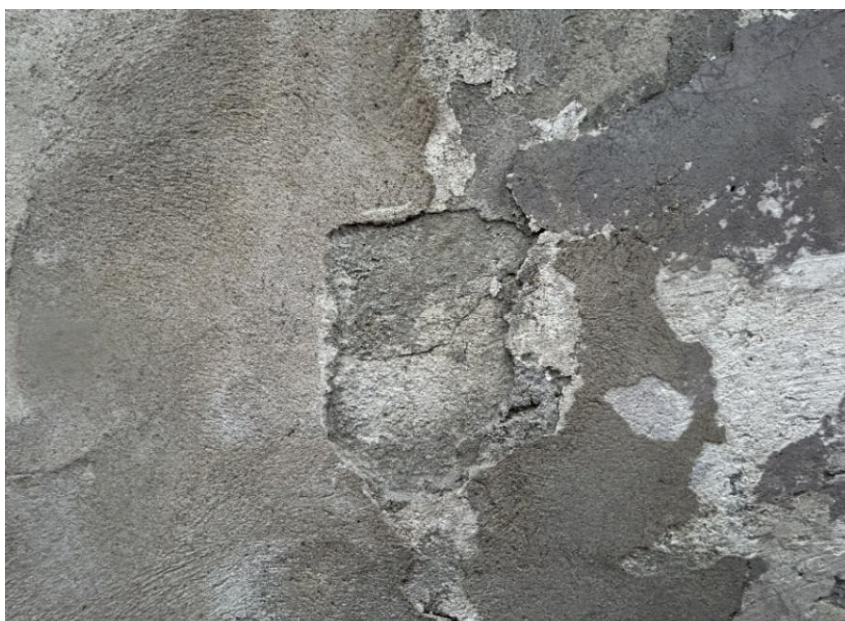
Odkrywka nr 6 wykonana na elewacji północnej („E”).

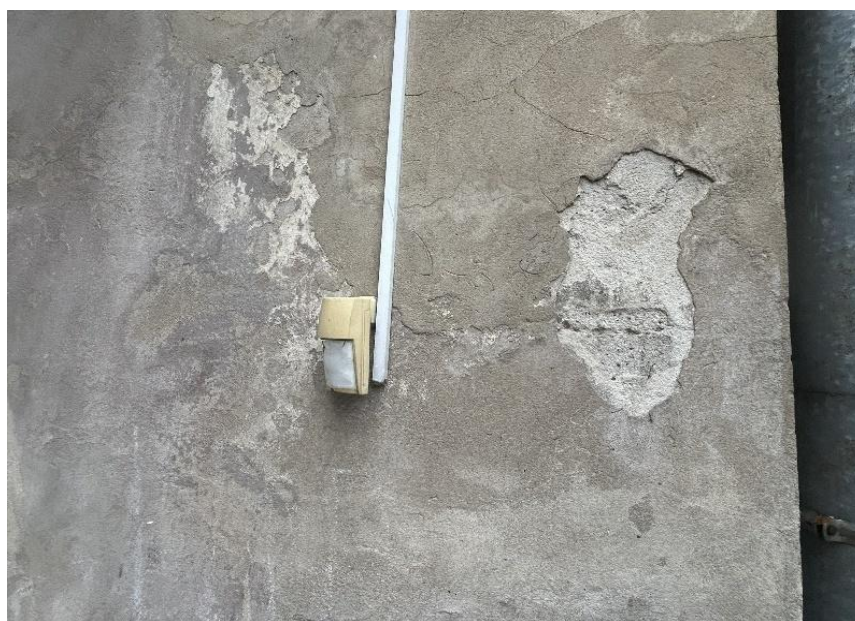
Odkrywka naturalna nr 7 na elewacji północnej („E”).

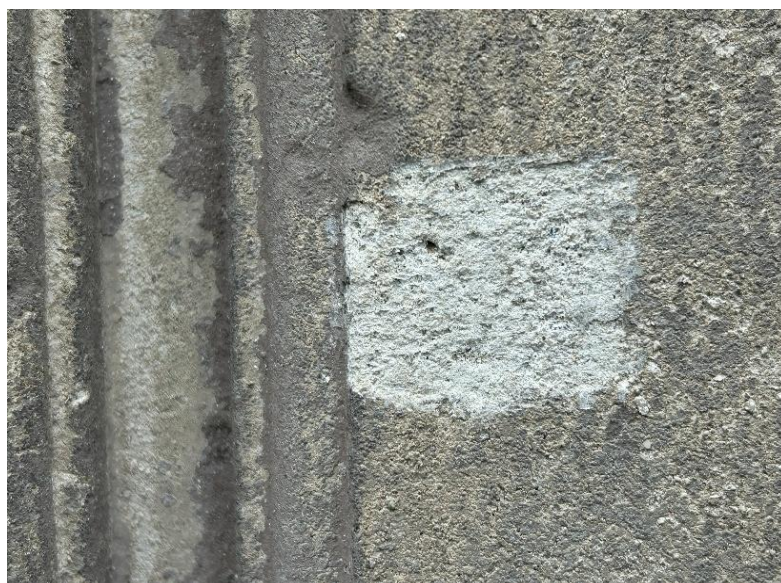
Odkrywka nr 8 wykonana na elewacji północnej („A”).

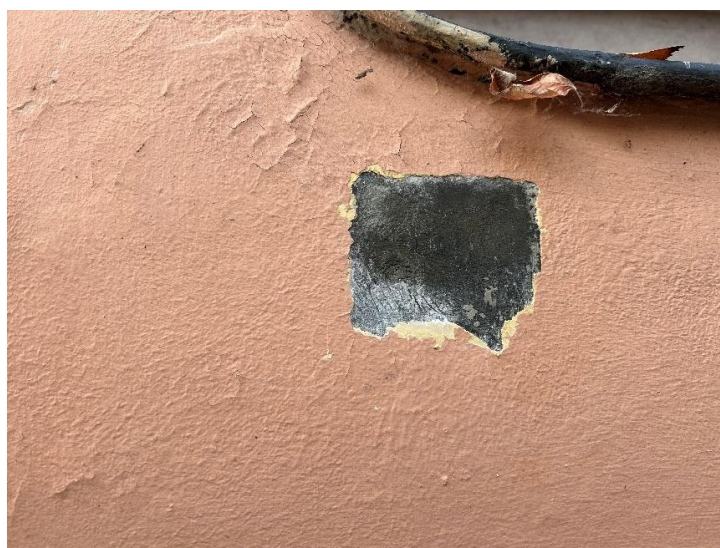
Odkrywka nr 9 wykonana nad głównym wejściu elewacji frontowej, wschodniej („B”).

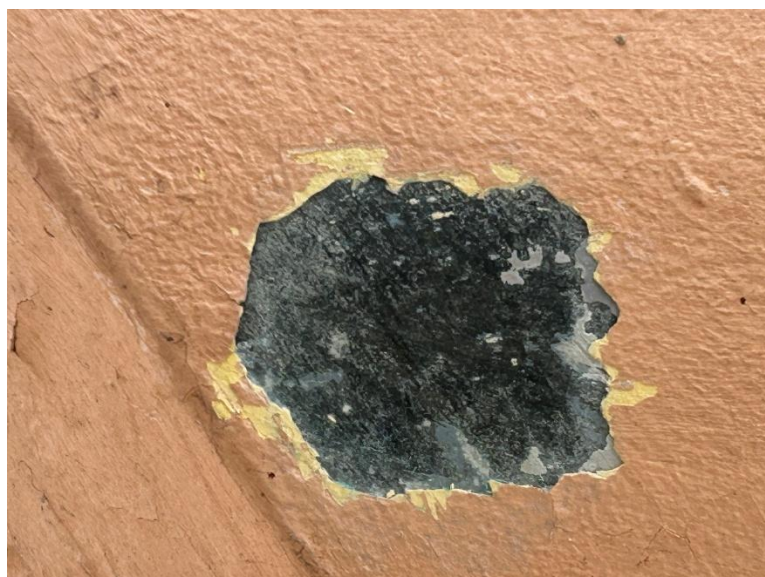
Odkrywka nr 10 wykonana nad głównym wejściu elewacji frontowej, wschodniej („**B**”).

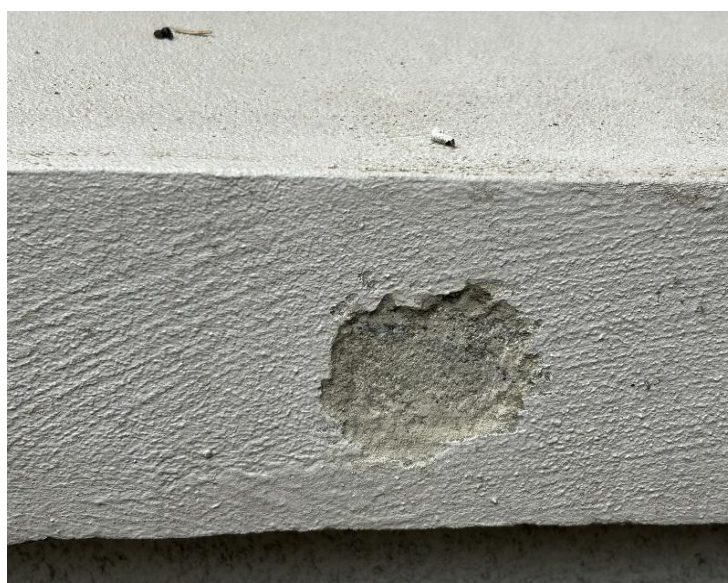
Odkrywka nr 11 wykonana na pokrywie murku przy pergoli.

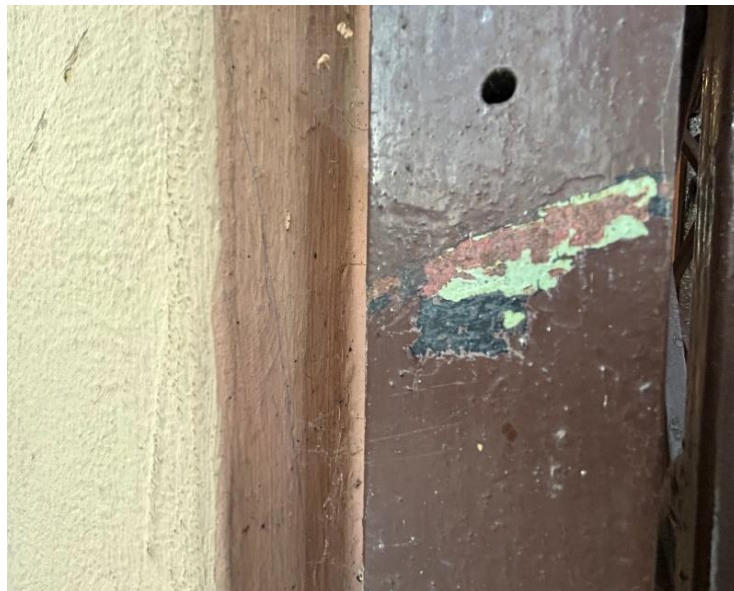
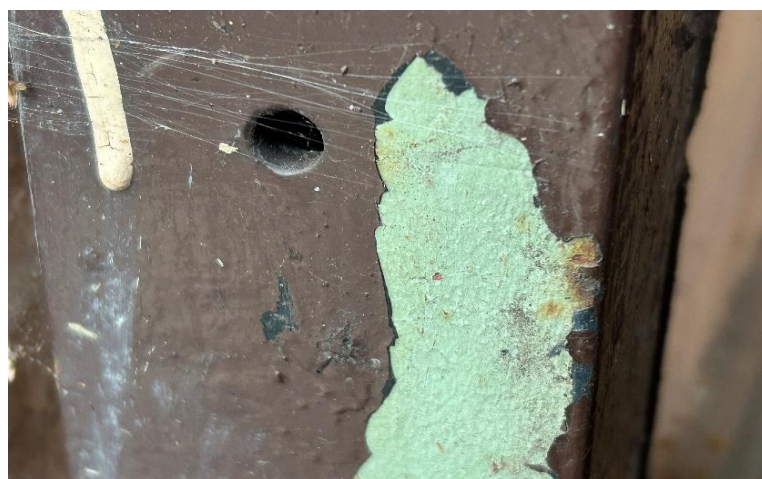
Stratygrafia metalowej kraty, przy głównym wejściu do budynku

W obrębie tej odkrywki wyróżniamy trzy warstwy historyczne, w skład których wchodzi pięć warstw technologicznych.

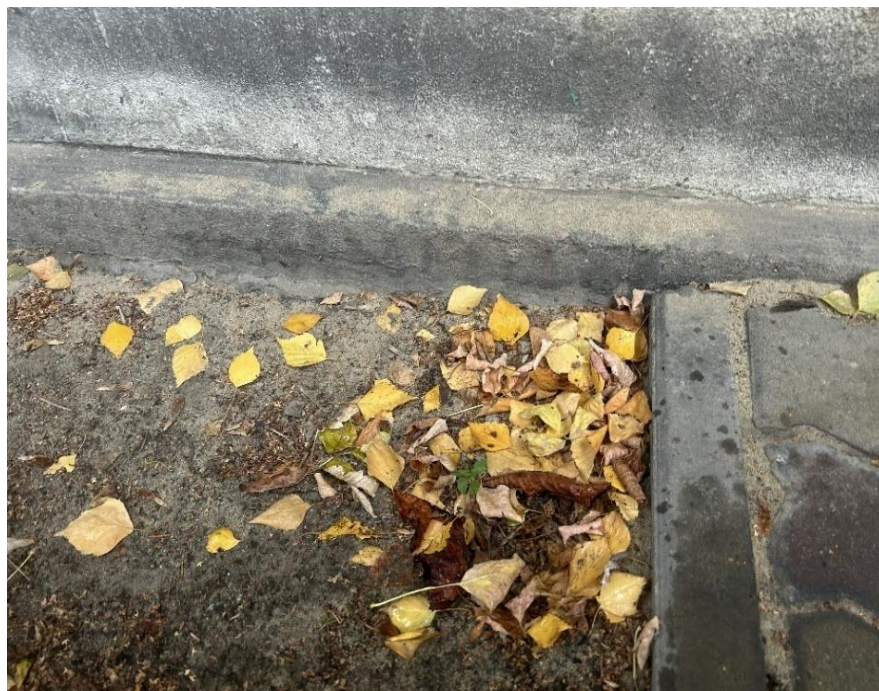
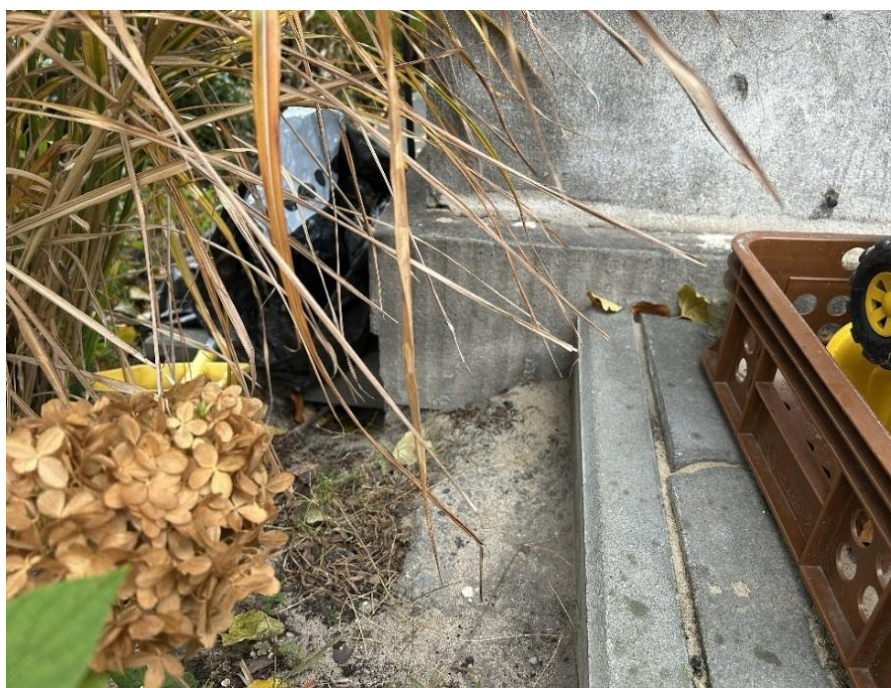
Elewacja południowa, („C”).

Obecnie część cokołu została zasłonięta od strony dziedzińca przy elewacjach („A”, „E” i „F”) oraz przy elewacji południowej („C”) przez zbyt wysoko położoną nawierzchnię z kostki betonowej. Należy docelowo usunąć tę kostkę i wymienić ją na płyty betonowe bezfazowe 30 × 30 cm lub kostkę

typu Holland w kolorze szarym, zgodnie z zaleceniami Miejskiego Konserwatora Zabytków w Krakowie (pismo nr AM-04.4120.6.55.2025.AJS z dnia 07.04.2025 r.). Wysokość nowej okładziny należy tak ustalić, aby nie zasłaniała ozdobnego cokołu z tynku kamiennego.

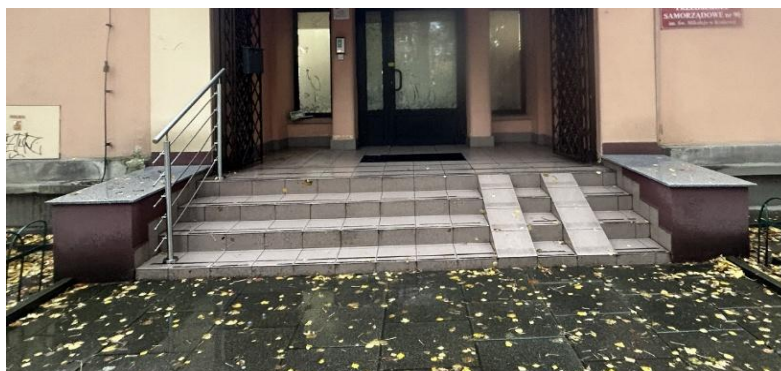
Okładzina na schodach prowadzących do budynku jest wtórna została wymieniona na płytki ceramiczne, nieadekwatne do stylu i epoki budynku. Również nakrywy na murkach przy schodach są wtórne, wykonane z granitu, również nieadekwatne do tego typu budynku. Poręcz przy schodach jest natomiast niezgodna ze stylem przedszkola.

Proponuje się wykonanie na schodach, zgodnie z rozwiązaniami stosowanymi w przedszkolach w Nowej Hucie, lastryka płukanego, w kolorystyce odpowiadającej ozdobnemu cokołowi kamiennemu na budynku. Na murkach zaleca się wykonanie nakryw również z lastryka naturalnego, analogicznie jak widać na zdjęciach przedszkola nr 96, os. Zielone 28 w Nowej Hucie. Wszystkie elementy należy na końcu zahydrofobizować. Tynki na murkach należy tak wykonać jak na elewacjach budynku, w tynkach szlachetnych.

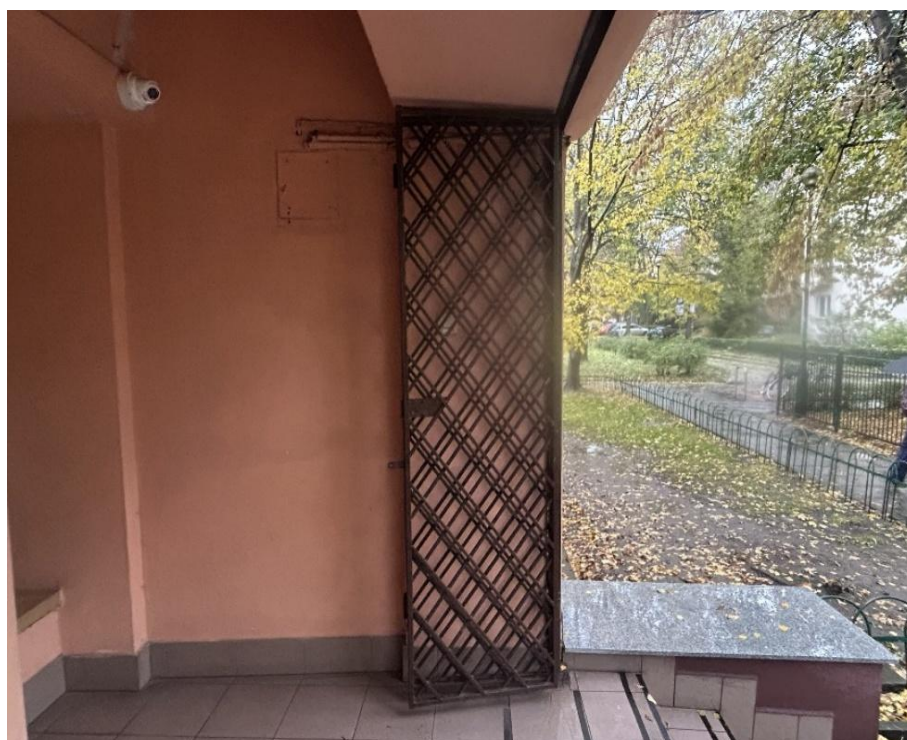
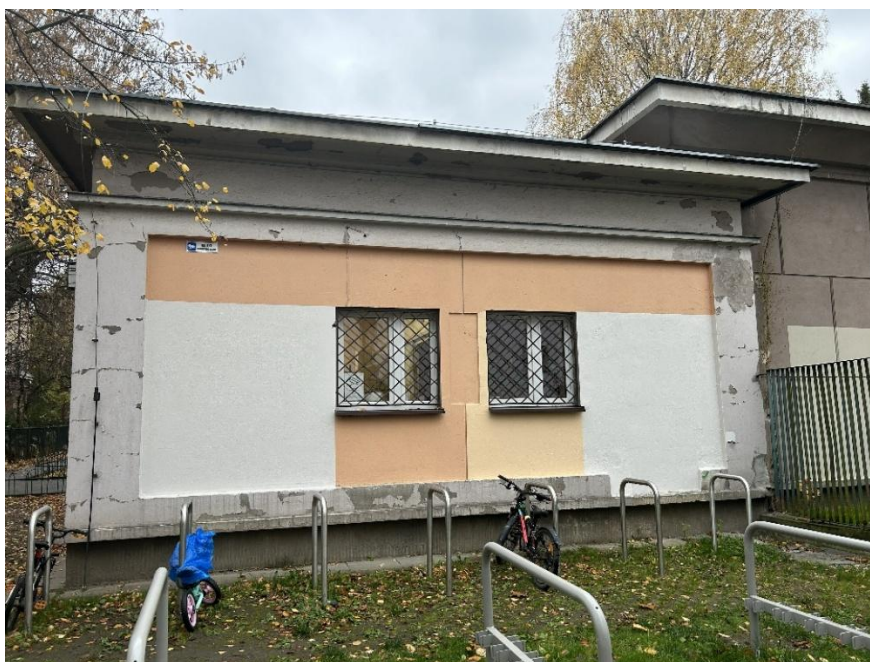
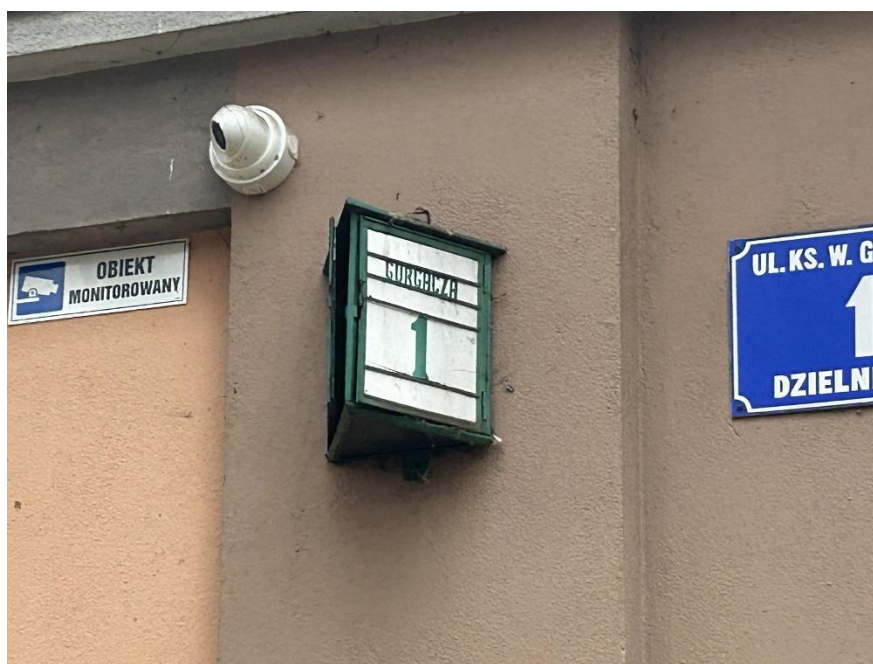
Stan zachowania metalowych elementów jest dobry, lecz mocno zróżnicowany (kraty okienne oraz przy głównym wejściu, latarenka). Zakłada się demontaż wszystkich elementów metalowych oraz ich mechaniczne oczyszczenie. Dotyczy to również latarenki z numerem budynku, która jest ogólnie w dobrym stanie i pozwala na wykonanie pełnej konserwacji. Przed przystąpieniem do prac należy na latarencie wykonać badanie stratygraficzne oraz doprecyzować odcień koloru zielonego.

Do mechanicznego czyszczenia z nawarstwień produktów korozji oraz wtórnych warstw malarskich proponuje się stosować np. mikropiaskarkę z odpowiednio dobranym kruszywem ściernym, mikroszlifierkę z odpowiednio dobranymi kamieniami ściernymi lub czyszczenie mechaniczne przy użyciu wełny stalowej. Możliwe jest również czyszczenie chemiczne z zastosowaniem właściwych preparatów.

Należy przywrócić elementom metalowym ich oryginalną barwę. Kolorystyka powinna być wcześniej przedstawiona i zaakceptowana przez komisję konserwatorską, z udziałem przedstawiciela Urzędu Ochrony Zabytków.
