TYTUŁ OPRACOWANIA:	<b>EKSPERTYZA MYKOLOGICZNA</b> <b>Badanie budynku pod kątem korozji biologicznej</b>
OBIĘKT BUDOWLANY:	<b><u>Sąd Rejonowy w Zabrzu:</u></b> <b>Budynek nr 8 – Budynek Sądu Rejonowego w Zabrzu</b>
ADRES OBIĘKTU BUD.:	<b>41-800 Zabrze, ul. 3-go Maja 21</b>
NUMERY DZIAŁEK EWID.:	<b>Działka ewidencyjna nr: 3877/9</b> <b>Obręb ewidencyjny: Zabrze</b> <b>Jednostka ewidencyjna: Miasto Zabrze</b>
KATEGORIA OBIĘKTU BUD.:	<b>XII</b>
INWESTOR:	<b>Sąd Apelacyjny w Katowicach</b> <b>40-156 Katowice, al. Wojciecha Korfatego 117/119</b>

Kraków, luty 2025 r.

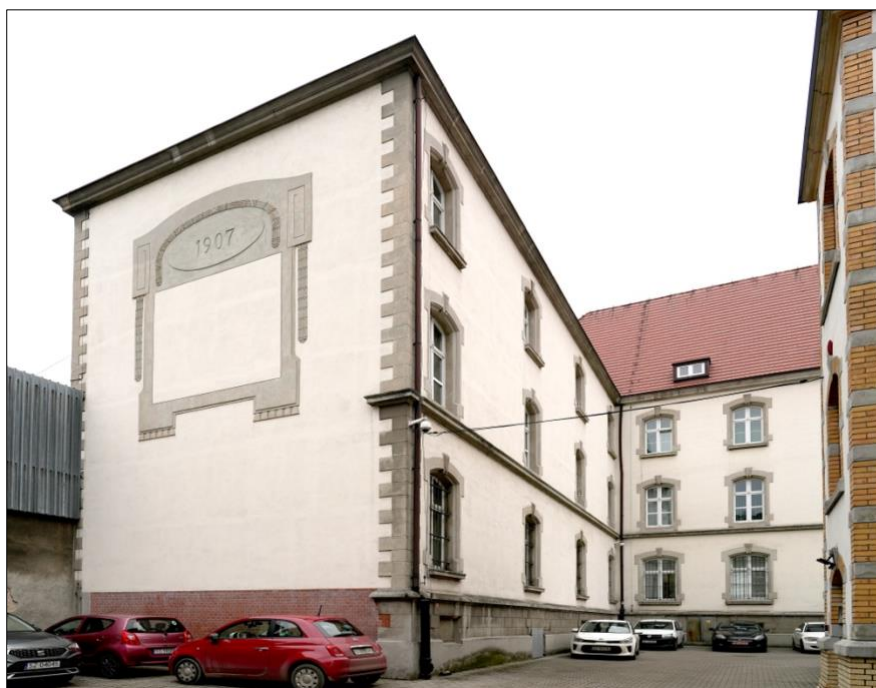
Fot. 14.

Fragment strefy  
cokołowej w budynku  
skrzydła  
południowego.

Widoczny wzrost  
glonów na elementach  
gzymsu oraz na  
powierzchni cokołu.

6. Wykonać czyszczenie elewacji z korozji biologicznej metodą piaskowania lub sodowania. Po przeprowadzeniu oczyszczania należy zabezpieczyć powierzchnię ściany w strefie cokołowej środkami hydrofobowymi o dużej paroprzepuszczalności (np. preparaty oparte na nanocząsteczkach, związki krzemooorganiczne – silikony). Konieczność zastosowania preparatów hydrofobowych o dużej paroprzepuszczalności wynika z wysokiego zawilgocenia przegród zewnętrznych w strefie piwnic, a tym samym zapewnienia możliwości wysychania ich w sposób naturalny.

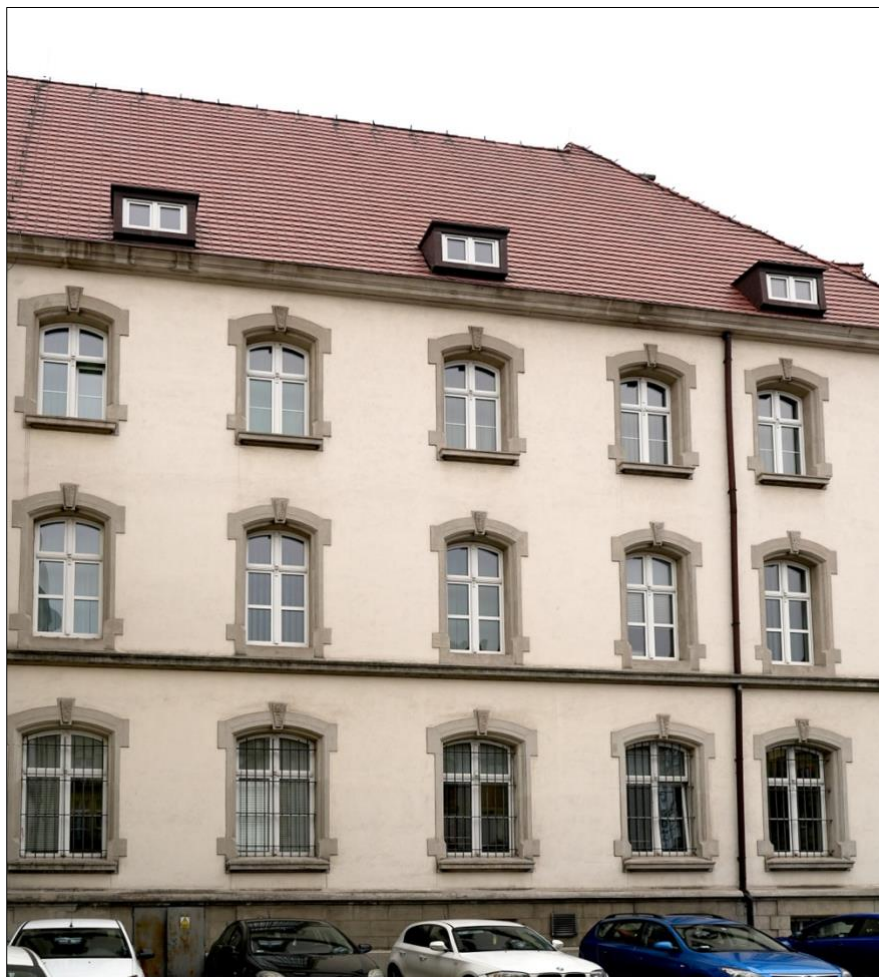
Fot. 17.

*Fragment elewacji.  
Wzrost glonów na  
parapecie kamiennym  
oraz na elementach  
gzymsu.*

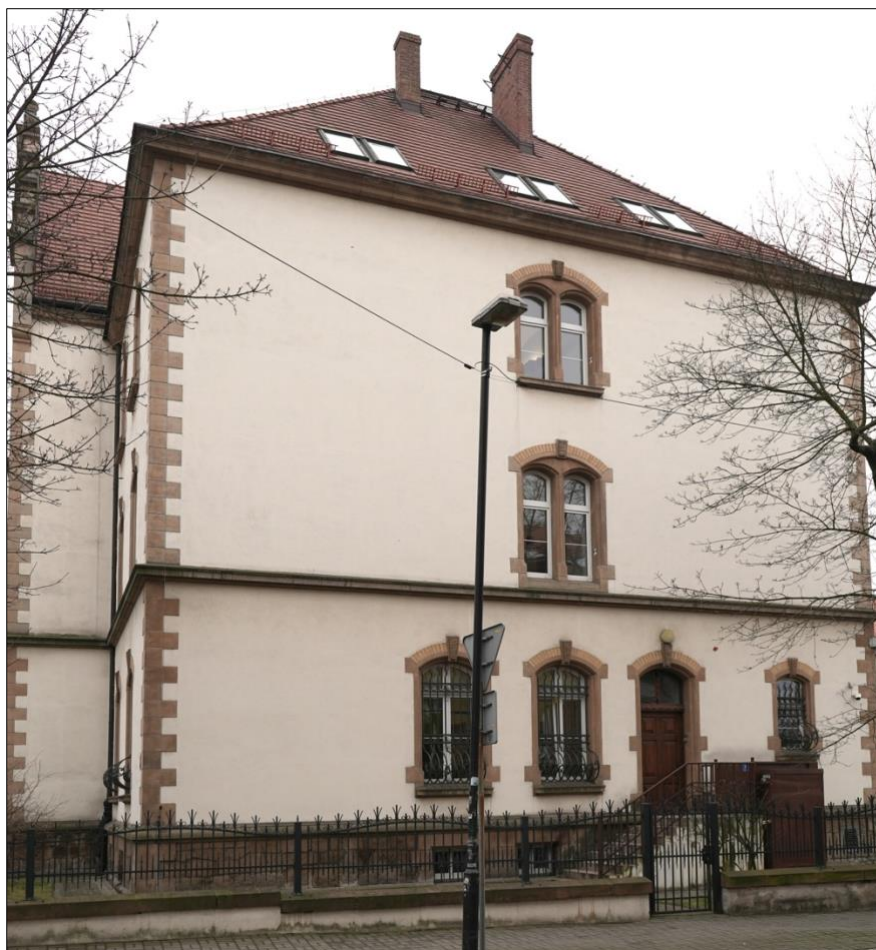
Fot. 20.

Wejście do budynku  
od strony północnej.  
Korożja tynku  
spowodowana  
wzrostem glonów w  
miejscach  
zawilgacanych  
podczas opadów  
deszczu.

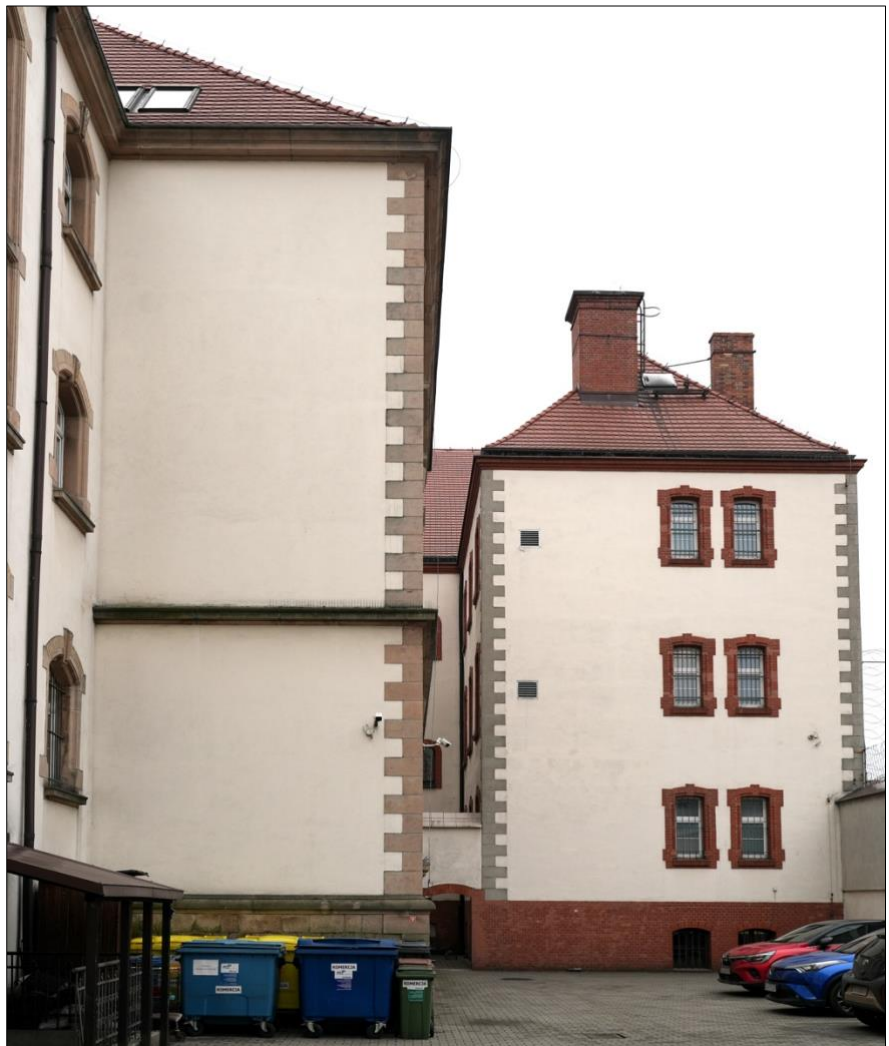
Fot. 22.

Elewacja zachodnia.  
Widoczna korozja  
strefy cokołowej.

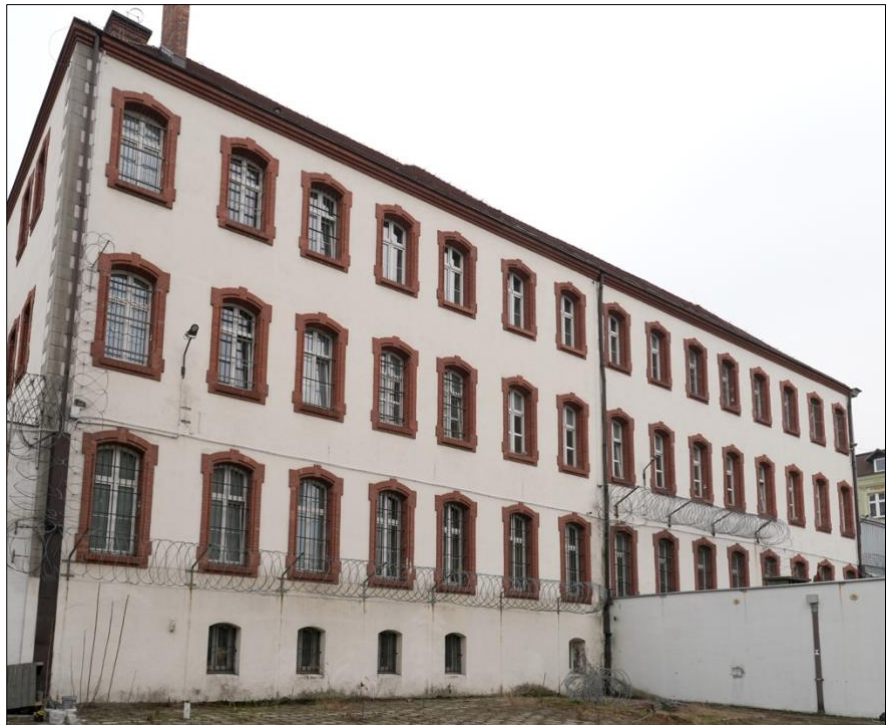
Fot. 28.

Fragment elewacji  
zachodniej. Widoczny  
rozwój roślinności  
zielnej w pasie przy  
płyce parkingowej.  
Intensywny wzrost  
glonów w strefie  
cokołowej.

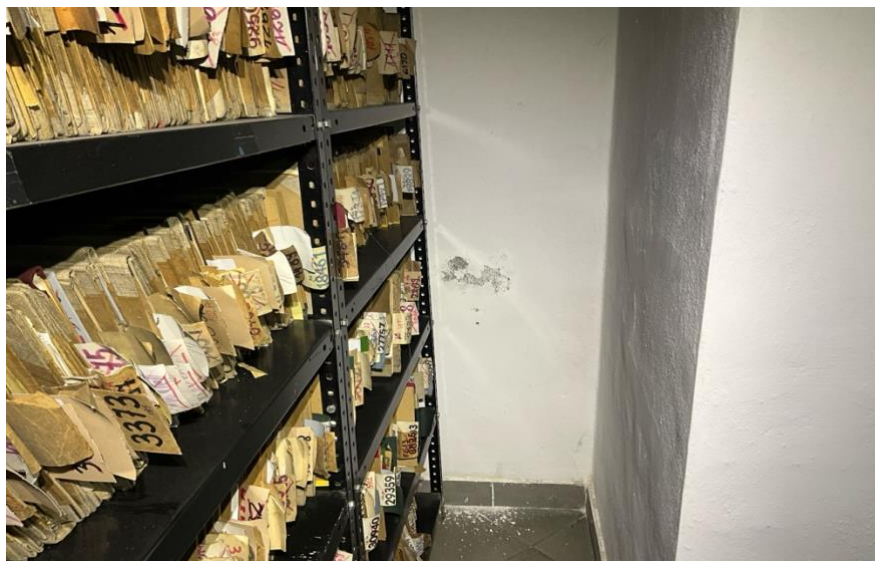
Fot. 34.

*Piwnice. Silna degradacja tynku spowodowana wysoleniami i korozją biologiczną.*

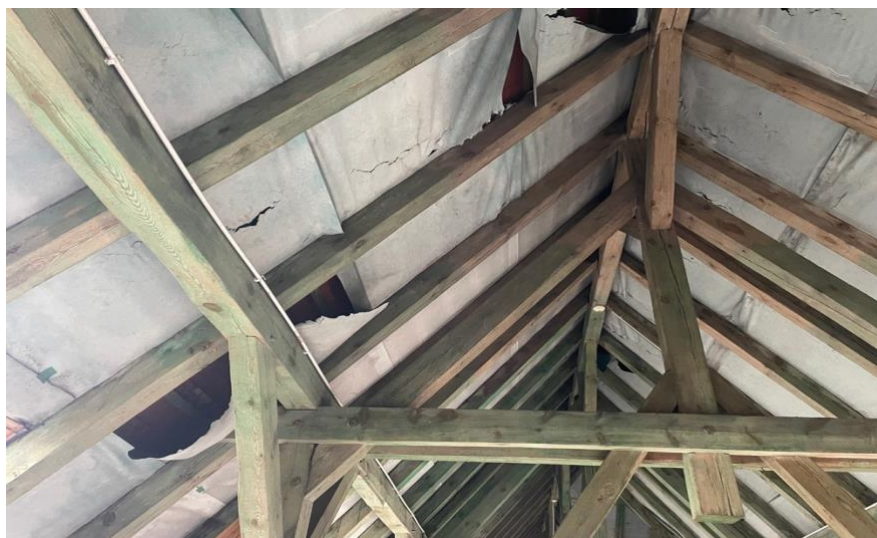
Fot. 58.

Poddasze, widoczna porozrywana wskutek naprężeń folia wstępnego krycia.

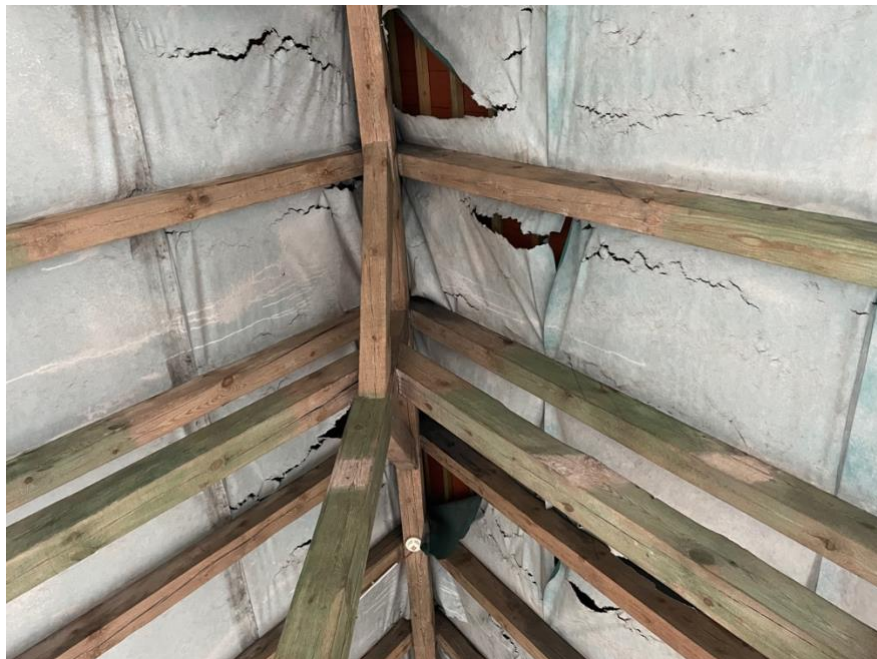
Fot. 59.

Krokwie i przypustnica z śladami żerowania owadów szkodników drewna.

(Rys. 4. Uwaga 2)

1. Wymienić wszystkie elementy z korozją wyższą niż 50% (Rys. 4), konieczna jest wymiana końcówki jednej z krokwi. W przypadku wymiany fragmentu elementu należy przewidzieć margines 30 cm.

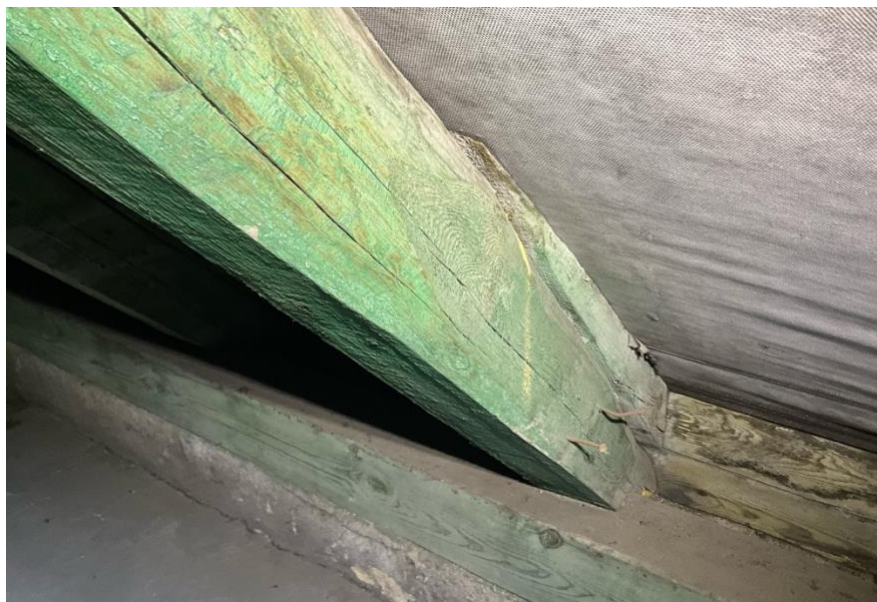
Fot. 60.

Krokwie i tram z śladami żerowania owadów szkodników drewna.

(Rys. 4. Uwaga 6)

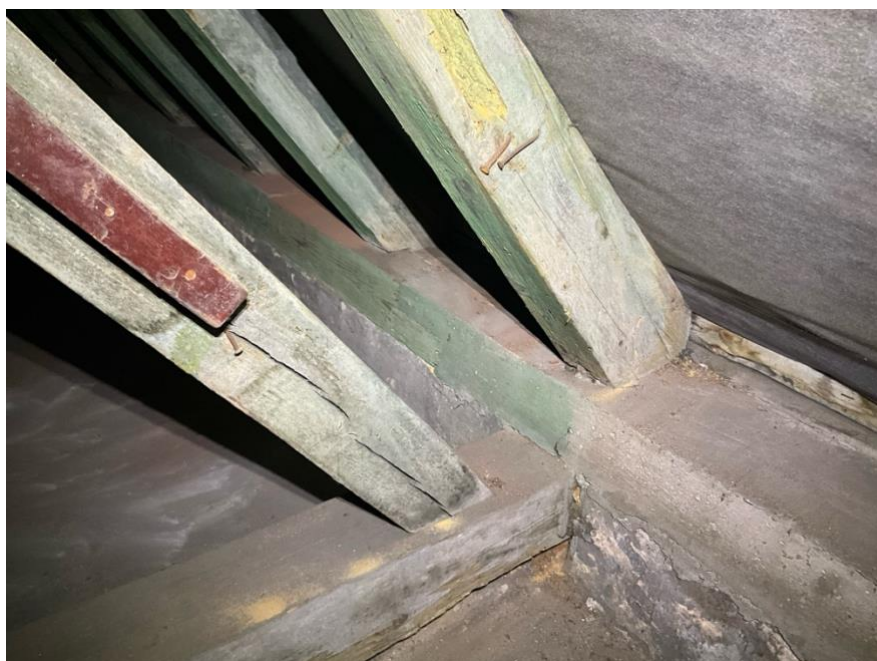
Fot. 61.

Tram z śladami  
żerowania owadów  
szkodników drewna.

(Rys. 4. Uwaga 9)

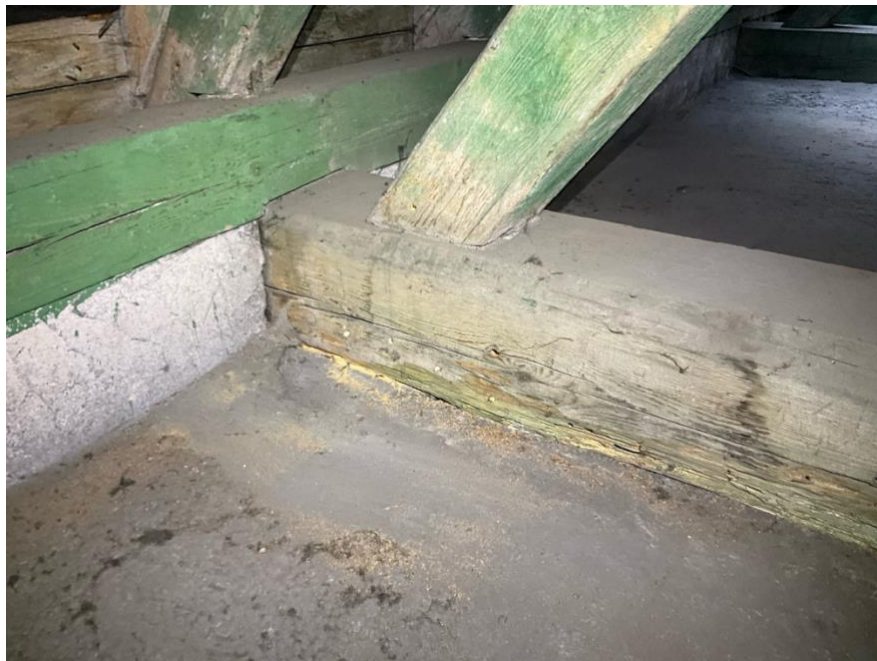
Fot. 62.

Tram z śladami  
żerowania owadów  
szkodników drewna.

(Rys. 4. Uwaga 13)

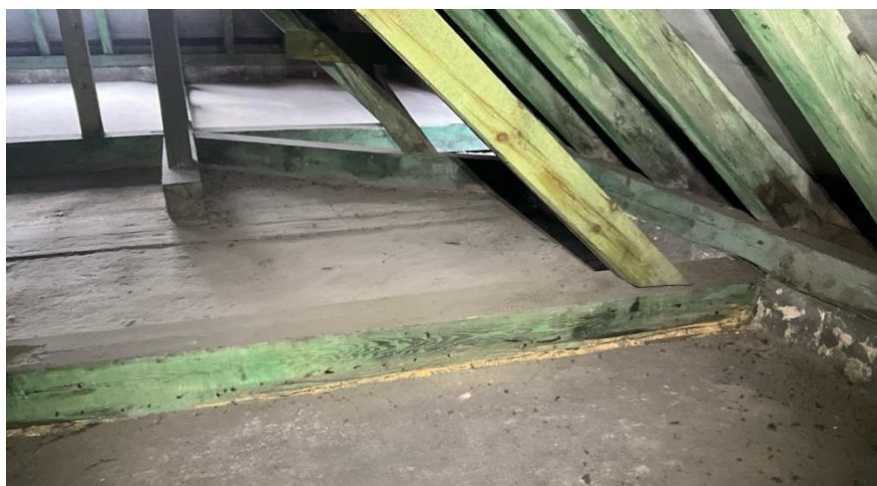
Fot. 63.

Aktywne żerowiska  
owadów pod  
przykładką z płyty  
OSB.

(Rys. 4. Uwaga 12)

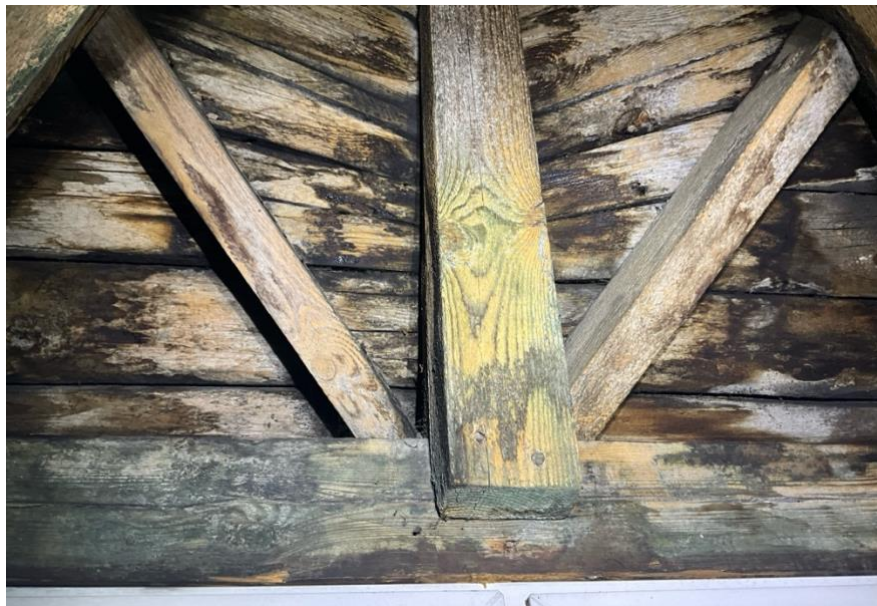
Fot. 65.

Aktywne żerowiska owadów szkodników drewna na elementach więźby.

(Rys. 4 Uwaga 23)

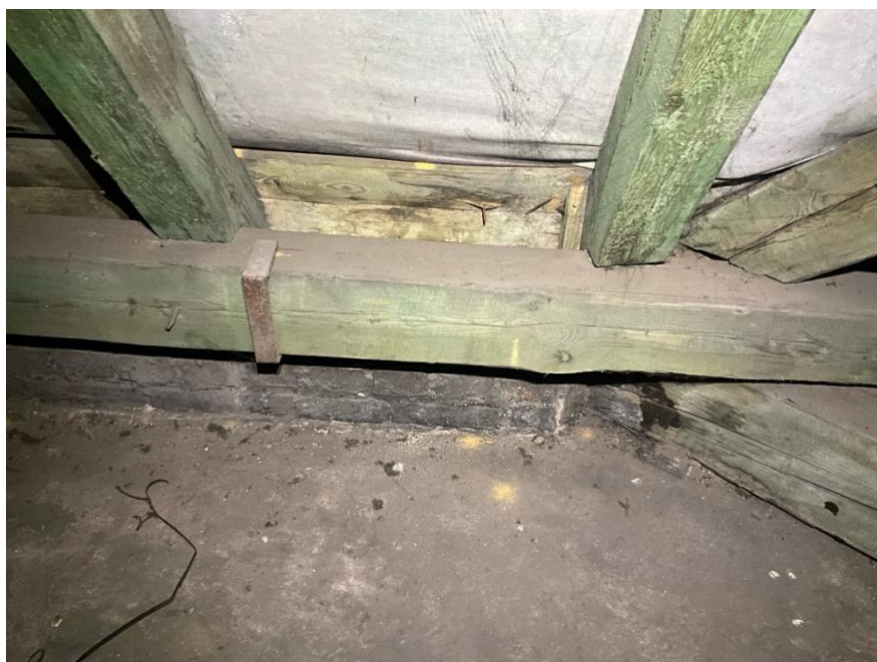
Fot. 66.

Aktywne żerowiska owadów szkodników drewna na elementach więźby.

(Rys. 4. Uwaga 27)

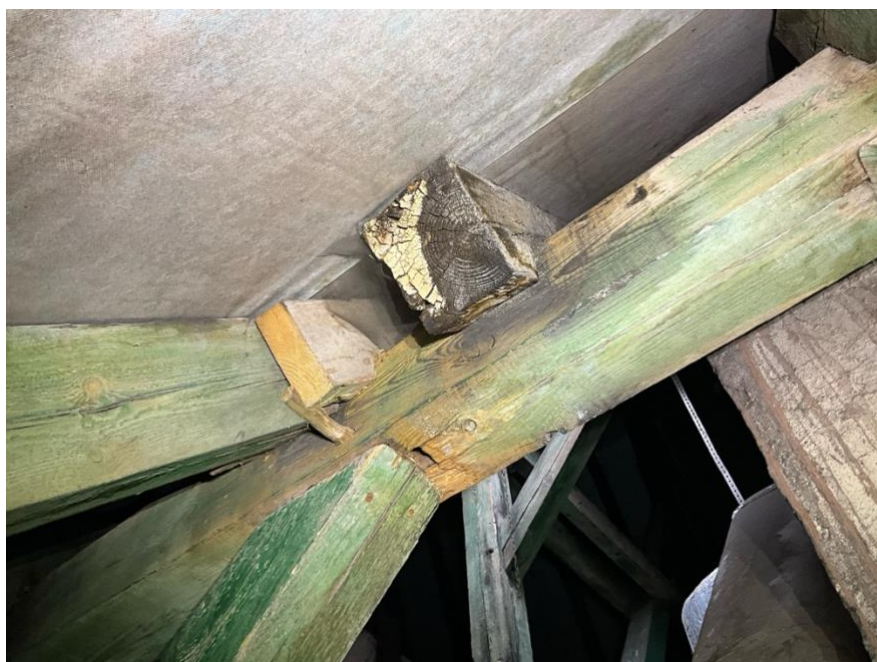
Fot. 69.

Grzyb domowy biały  
na deskowaniu.

(Rys. 4. Uwaga 37)

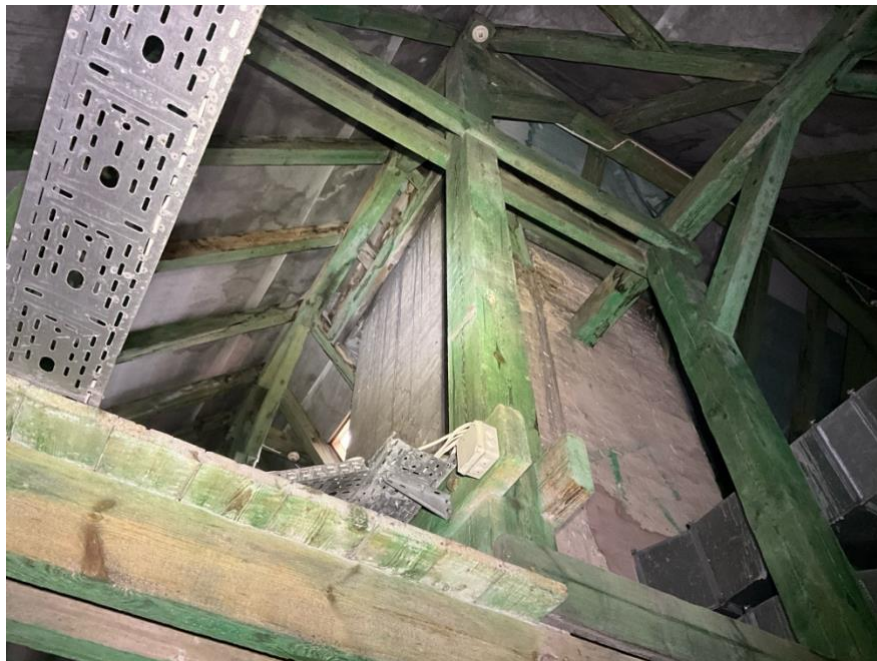
Rozwój grzyba domowego na elementach wymianów i krokwi spowodowany nieszczelnościami przy obróbkach blacharskich przy kominie.

(Rys. 4. Uwaga 49)

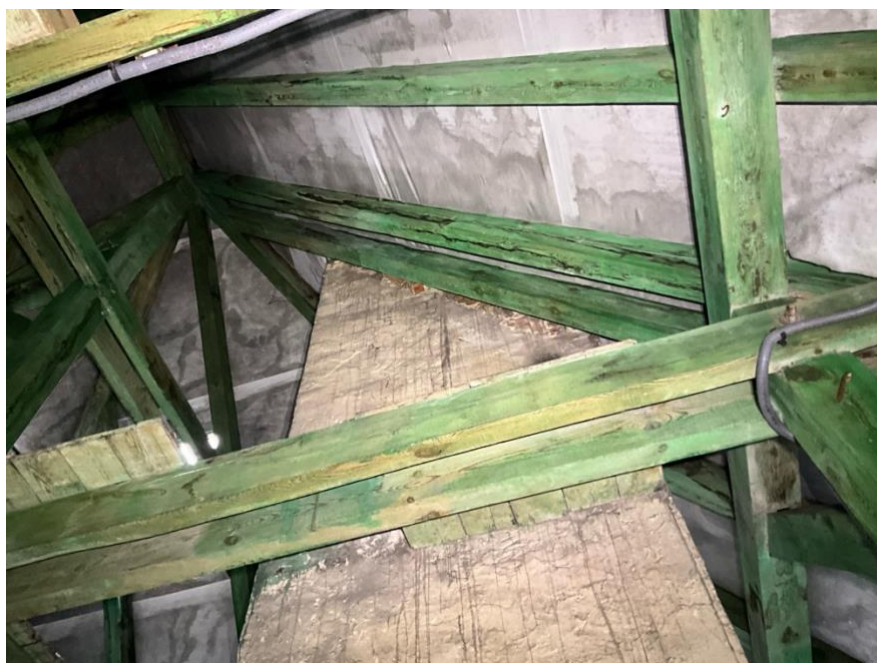
Fot. 75.

Rozwój grzyba domowego na krokwiach spowodowany nieszczelnościami przy obróbkach blacharskich przy kominie.

(Rys. 4. Uwaga 47)
